東京オリンピック・パラリンピック競技大会に係る建設需要に対応した  
労働災害防止対策事業

# 災 害 事 例

建設業労働災害防止協会

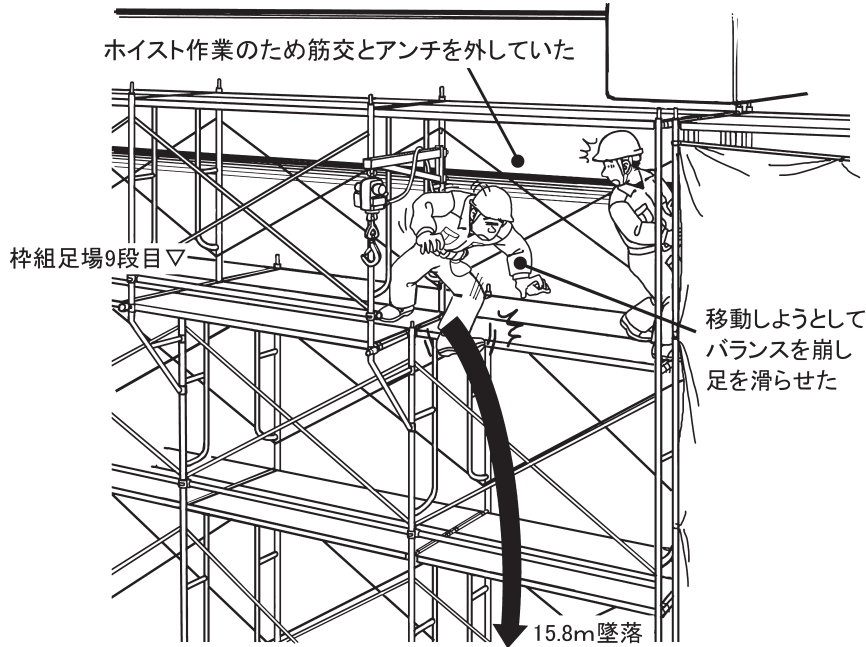
事例－ 1

筋かいが外されている場所で、安全帯を使用していなかったため墜落

外壁改修工事のため、夜間、足場の組立を3人で行ってた。足場の荷揚げのためホイストを使用して組立てた後、休憩に入った。休憩後2人のとび工が組み上がった階段から登りホイストを取付けた9段まで来たところ、地上の作業主任者から下に降りるよう指示があった。そのため、ホイスト取付け箇所を過ぎようとしたところ、1人がバランスを崩し足場から墜落した。ホイストを取り付けていたため筋かいが外されていた。

- ①開口部に覆い・手すり等の墜落防止設備がなかった。
- ②安全帯取付け設備がなかった。
- ③作業指示が明確でなかった。

- ①墜落防止設備のない場所は、親綱等の安全設備を設置し、安全帯を使用する。
- ②ホイスト取付け箇所に開口部が発生しないよう囲い、手すり等を設置する。開口部が発生する場合は立入り禁止措置を行う。
- ③作業主任者は、安全指示を適切に行い、作業の再開前には作業計画を作成し、作業手順、場所等を全員に周知する。

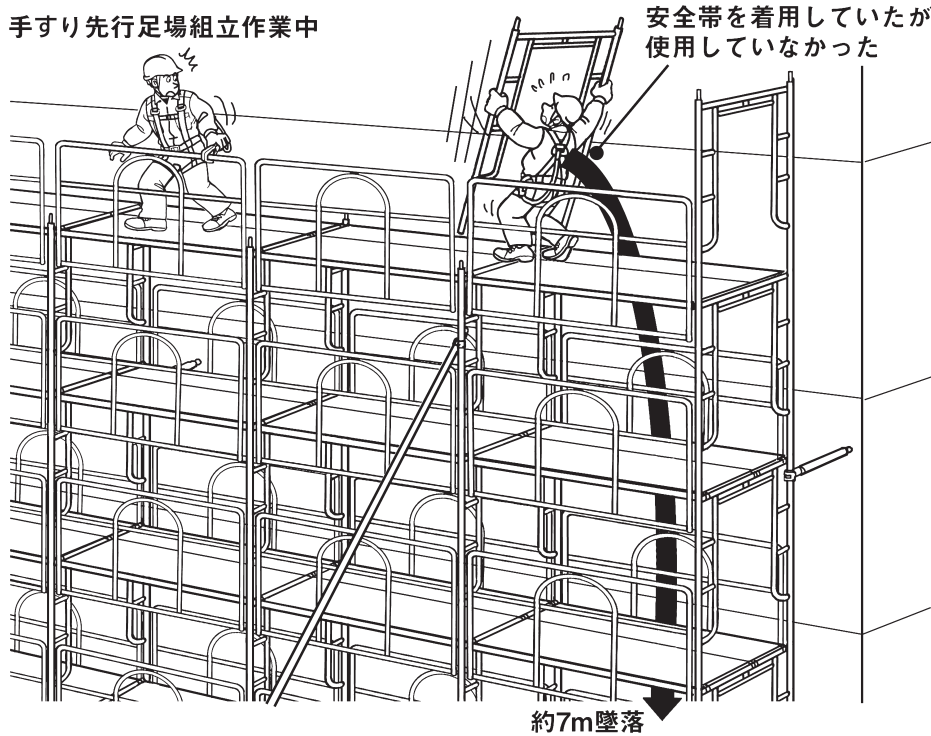
事例－ 2

手すり先行足場の組立作業中 5 段目から墜落

被災者は護岸工事施工のための手すり先行工法による足場組立作業を行っていた。5段目の建枠を設置しようとしたところ、バランスを崩し墜落した。なお、被災者は安全帯を着用していたが、使用していなかった。

- ①安全帯取付け設備がなかった。
- ②作業計画、作業手順が徹底されていなかった。

- ①先行手すりと共に、先行親綱支柱を立て親綱を先行設置する。
- ②作業主任者による作業計画、作業手順の見直しを行い、作業の周知漏れがないよう確認を確実にを行う。

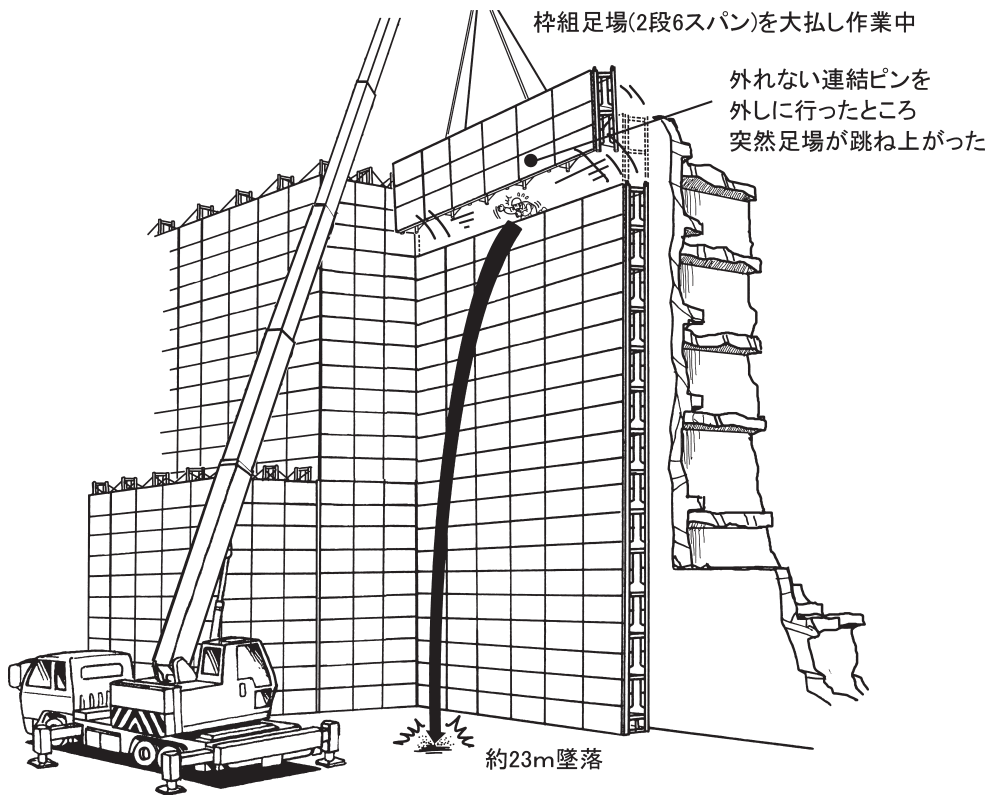
事例－ 3

養生用枠組足場を大払しする作業で、足場上から墜落

清掃工場解体工事における養生用枠組足場の大払し作業で、外側に防音パネルを設置したまま2段6スパンのユニットを揚重中、外側連結ピンが外れないため被災者が外しに行ったところ、最後の1本のピンが抜けてユニットが跳ね上がり、とっさに掴もうとしたが掴み損ね足場上から墜落した。被災者は安全帯を使用していなかった。

- ①安全帯取付け設備がなかった。
- ②足場外側に防音パネルを取付けたままだった。
- ③足場解体の作業計画や作業手順書に親綱の設置方法や取り外し時期について不備があった。
- ④作業主任者が不安全行動を黙認していた。

- ①足場の墜落防止措置の状況を確認する。
- ②防音パネルや落下防止ネットは足場解体前に取り外す。
- ③作業計画や作業手順書を見直す。
- ④作業主任者は安全帯の使用状況など不安全行動を監視し、作業を直接指揮する。

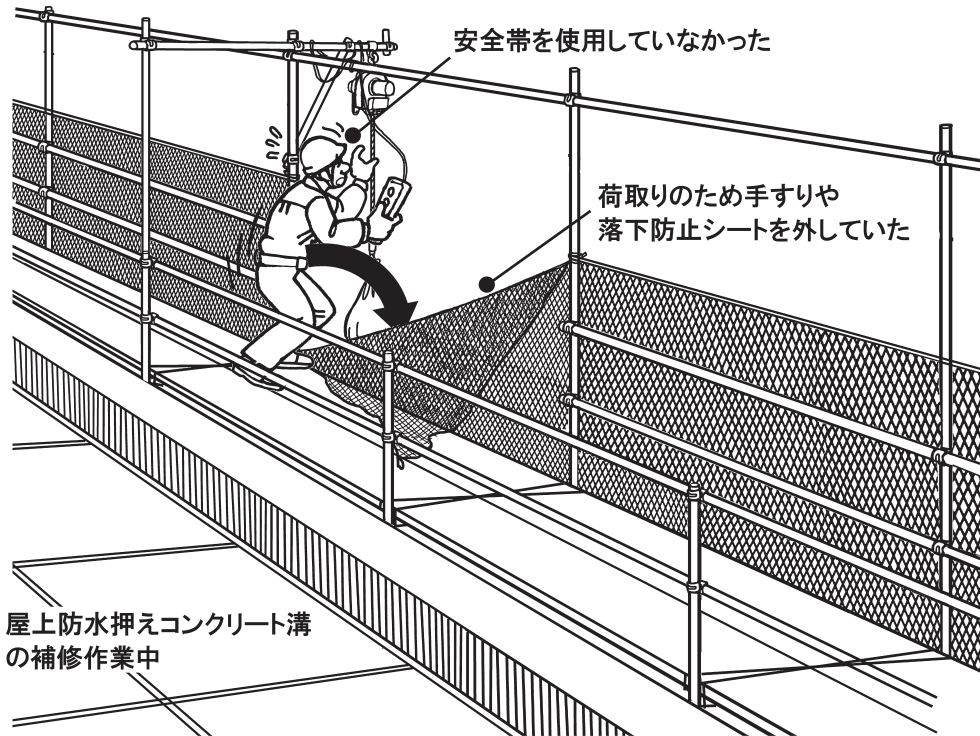
事例－ 4

手すり及び落下防止シートを取り外した足場上で、荷取り作業を行い墜落

屋上防水押えコンクリート溝補修作業で、足場最上段（H = 12.7m）にて、電動ホイス（定格荷重 60kg）を使用し、補修材を作業場所へ吊り上げていた。  
被災者は元請の許可を得ず、補修材を取り込みやすいよう、足場の手すり及び落下防止シートを一時的に取り外した。被災者は、荷取り作業を行っている際に安全帯を使用せず、バランスを崩し墜落した。

- ①元請の許可を得ず、足場の手すりと落下防止シートを取り外した。
- ②安全帯を使用していなかった。
- ③作業手順が不完全であった。

- ①墜落防止設備等を取り外す際は事前に計画し、元請の承認後に関係作業員へ周知する。
- ②一時的に墜落防止設備等を取り外した足場上では、必ず安全帯を使用させる。
- ③材料の吊り上げ方法や電動ホイスの設置位置等、元請は事前に現場の状況に即した作業手順を確認し協力会社へ指導する。

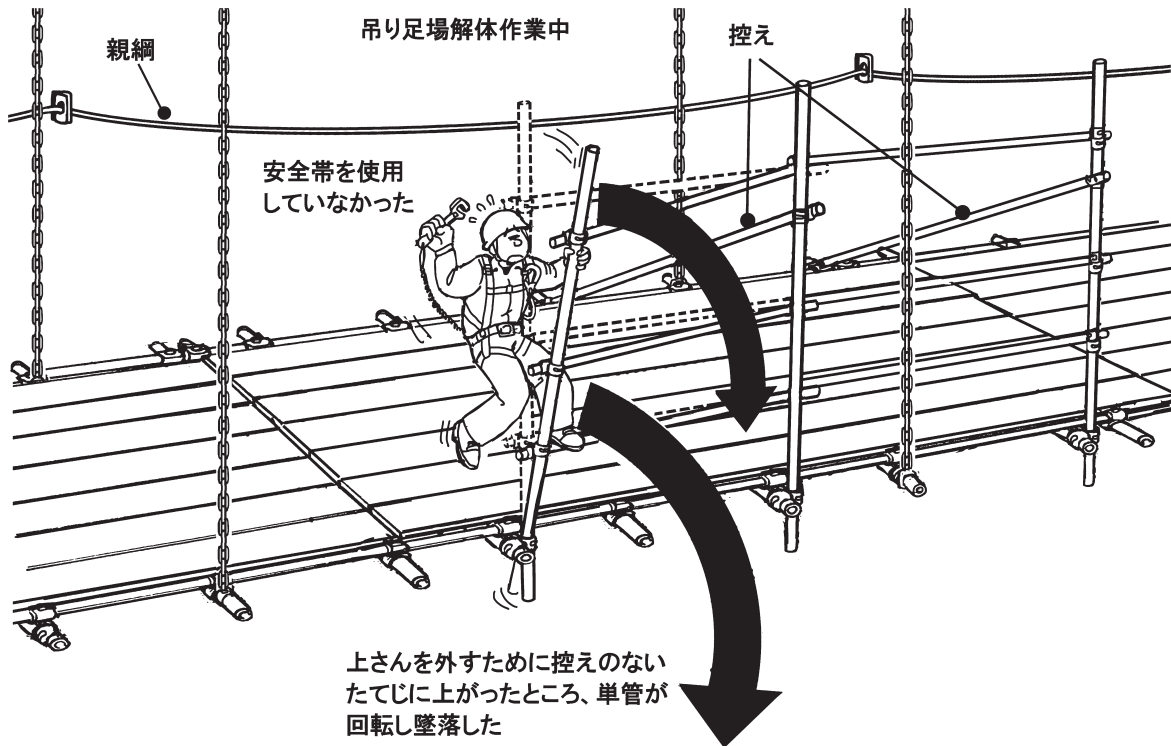
事例－ 5

足場解体中に手順を誤り、控えのない建地上り墜落

被災者は吊り足場の解体にあたり、朝顔を先行して解体していたが、上栈を取り外そうとして控えのない建地上ったところ、建地および棧が回転して倒れ、一緒に墜落した。親綱は張られていたが、被災者は安全帯を使用していなかった。

- ①作業手順が守られていなかった。
- ②安全帯を使用していなかった。
- ③足場の組立て等作業主任者が配置される前に作業を開始した。
- ④独り作業であった。

- ①作業手順の順守を徹底させる。
- ②高所作業では安全帯の使用を徹底させる。
- ③作業主任者の配置を待って作業を開始する。
- ④足場の解体時には独り作業を禁止する。

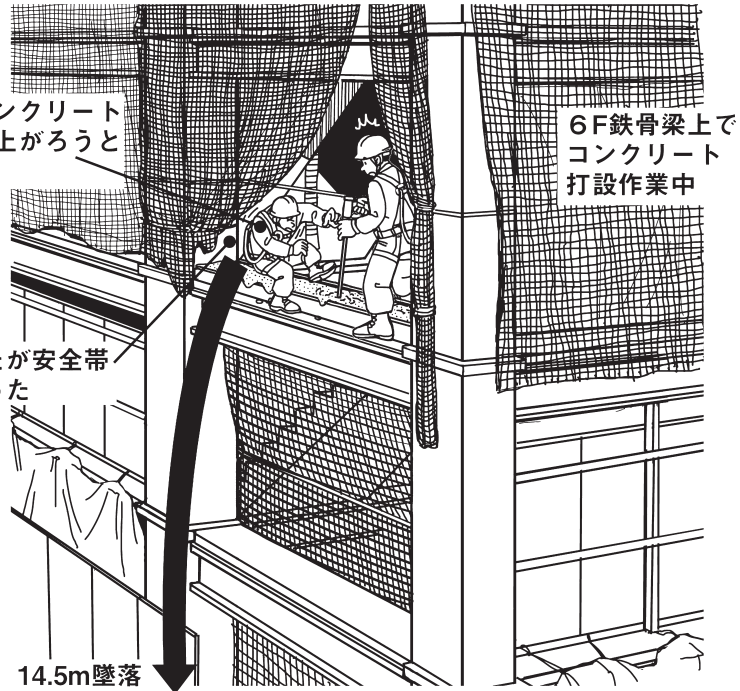
事例－ 6

手すりのない躯体端部で作業中に安全帯不使用で墜落

こぼれそうになったコンクリートを手でかき上げ、立ち上がろうとしてバランスを崩した

親網は設置していたが安全帯を使用していなかった

被災者は、無足場工法の建物6階の階段脇の鉄骨梁上（躯体端部）でコンクリート打設作業に従事していた。コンクリートがコン止めデッキからこぼれそうになったため、しゃがんで手でかき上げた後、立ち上がった際にバランスを崩して躯体端部から建物外側に墜落した。親網は設置されていたが、被災者は安全帯を使用していなかった。

- ①保護具の安全帯を使用していなかった。
- ②開口部の覆い、手すり等の墜落防止設備が不備だった。

- ①高所作業では必ず安全帯を使用するよう繰り返し指導する。
- ②墜落防止対策は安全帯の使用に頼らず、二重三重の安全対策を実施する。

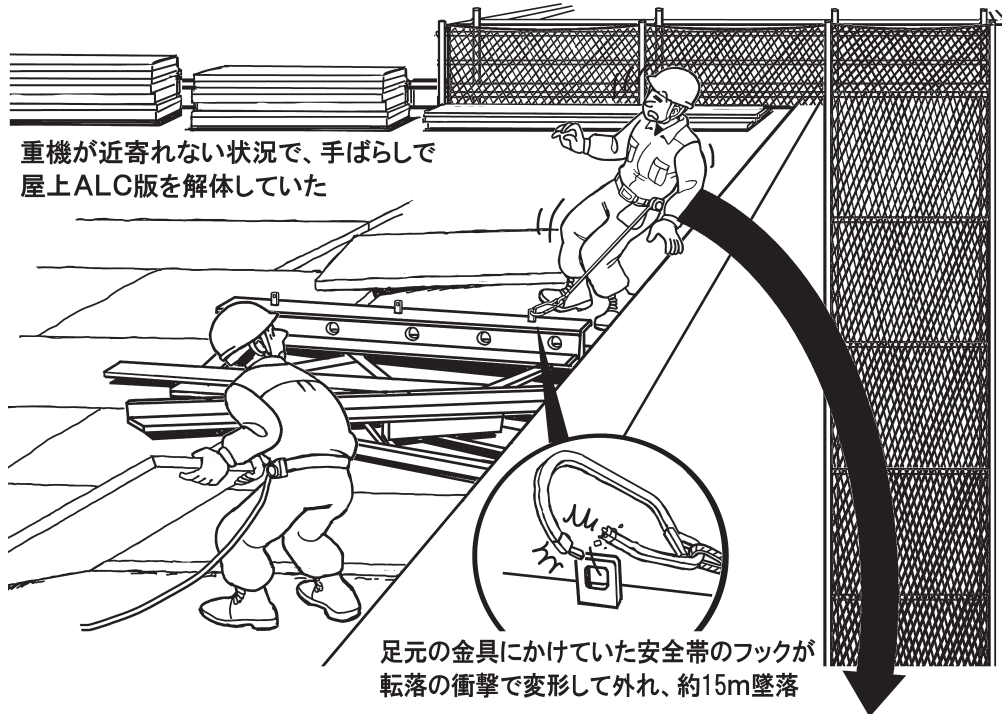
事例－ 7

蒸気タービン棟の床 ALC 板の撤去作業中、床端部から墜落

解体作業現場で、解体材が建物の側に集積して重機が建物に近寄れない状態であり、重機による解体では屋上の ALC 板が飛散して落下するおそれがあるので、重機で解体せず手払しとする作業手順を変更した（元請と 1 次下請けに報告せず）。

被災者は、足元にある ALC 板取付スラブプレートの目地鉄筋の貫通穴に安全帯のフックを掛け、解体した ALC 板を落とそうとした際に誤って墜落した。この墜落の衝撃により安全帯のフックは破損した。

- ①元請と 1 次下請に作業手順を変更する旨を連絡しなかった。
- ②安全帯取付設備が不十分であった。

- ①作業変更がある場合は、必ず元請に報告し承認を得るとともに、具体的な手順の確認を行い、KY を実施してから作業する。
- ②事前に安全帯のフックを正しく掛けられる安全帯取付設備を設置する。

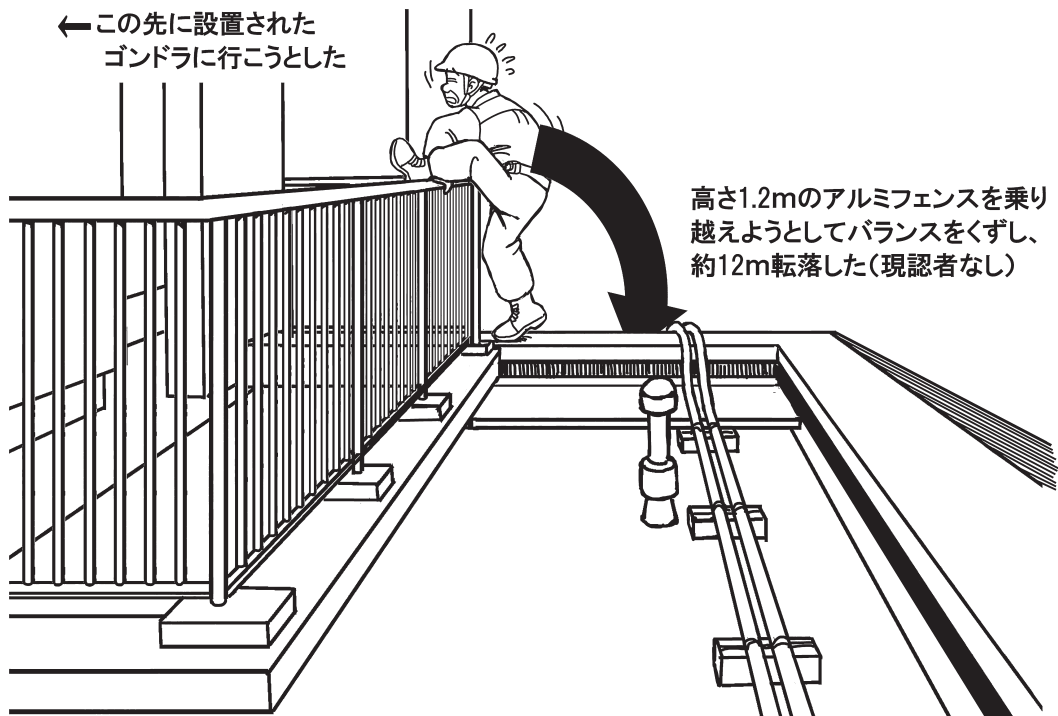
事例－ 8

バルコニー端部のパラペット立ち上がり部を乗り越えようとして墜落

マンションの外壁タイル補修工事において、被災者は職長と2名で作業の準備を行っていた。前日に設置した5階住居のルーフバルコニー内のゴンドラへ行くには、アルミフェンス（高さ1.2m）を乗り越える必要があり、作業開始前に昇降設備を設置する手順となっていた。  
被災者は昇降設備を使用せず、作業区域外であるルーフバルコニー端部のパラペット立ち上がり（高さ約0.5m）に足をかけ、アルミフェンスを乗り越え、バランスを崩し約12m下へ墜落したものとされる。（現認者なし。）

- ①作業手順で決められていた昇降設備を使用せず、近道行為を行った。
- ②作業開始前に昇降設備が設置されていなかった。
- ③作業区域外からの立入禁止措置が徹底されていなかった。

- ①作業手順を守り、近道行為をしない。
- ②作業開始前に昇降設備を設置する。
- ③作業区域外からの立入禁止措置を徹底する。

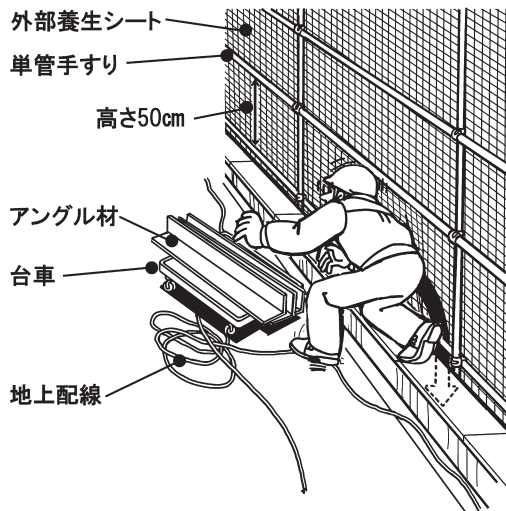
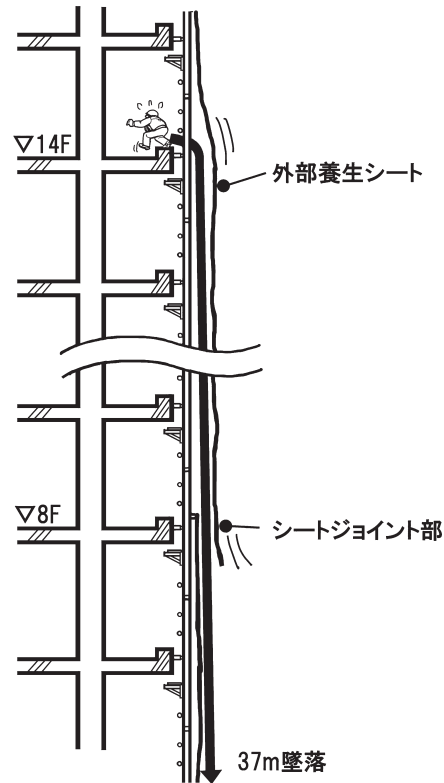
事例－ 9

材料運搬作業中に、単管手すり（中段）とバルコニー端部との間から墜落

14Fバルコニーでアングル材の運搬中、  
単管手すりの隙間(50cm)から転落、  
8F付近の外部養生シートのジョイント部  
から外部に墜落した(現認者なし)

14階のバルコニーにおいて、ALC用アングルを間配り作業中、アングル（幅90mm、4列×7段、約80kg）を平台車に載せ屈んだ状態で運搬していた被災者が、何らかの原因で単管手すりの中棧とバルコニー端部との間から墜落した。その後、手すりとシートの隙間を落下し、8階のシートジョイント部分から外部に墜落した。

- ①危険な場所で不安全な姿勢で作業した。
- ②不適當な機械器具等を使用した。
- ③安全通路が設置されていなかった。
- ④作業手順が不完全であった。

- ①②廊下での運搬は持ち手付きの台車を使用し、荷が崩れないよう固定する。
- ③安全通路を確保し、つまずき、すべり、踏み抜き等の起こらないよう保持する。
- ④作業方法が変更になった場合は、作業手順を見直し、リスクアセスメントを実施してから作業する。

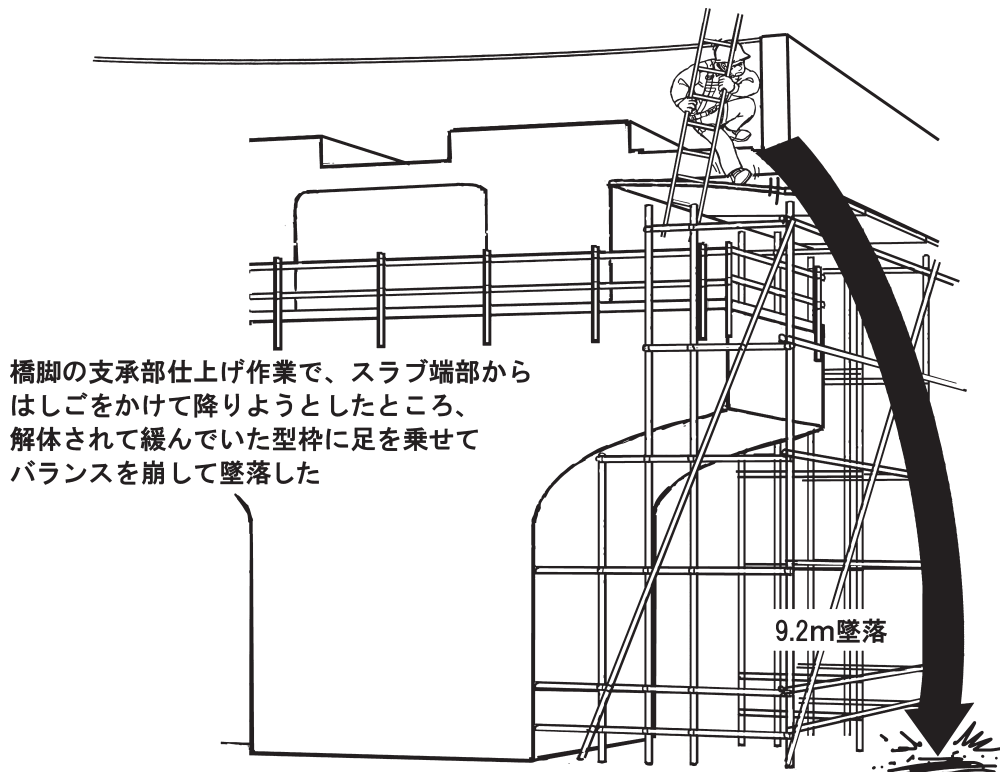
事例－ 10

型枠支保工解体後の緩んだ型枠（せき板）上でバランスを崩し墜落

橋脚天端の支承部仕上げ作業を行うため、被災者はスラブ端部から橋脚天端へ梯子をかけて降りようとしたところ、スラブの型枠支保工が解体されており、緩んだ型枠の上に足を乗せバランスを崩し、9.2m程度の高さから墜落した。

- ①安全帯を使用していなかった。作業手順が守られていなかった。
- ②危険箇所へ立ち入った。
- ③開口部の覆い、手すり等の墜落防止設備が設置されていなかった。
- ④予定外作業であった。

- ①危険な場所では安全帯の使用を徹底させる。
- ②橋脚天端への昇降設備がない場合には、当該箇所での作業を禁止する。
- ③スラブ端部への手すりの設置等の墜落防止設備を設置する。
- ④作業内容に変更が生じた場合には、元請の工事担当者の承認を受けた後、作業を開始する。

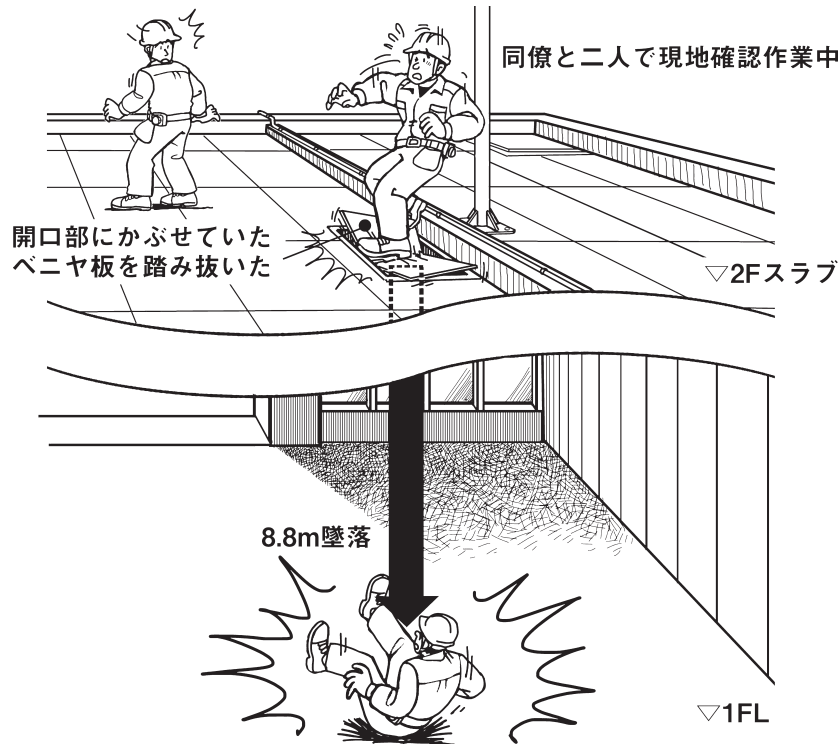
事例－ 11

開口部に敷かれていたベニヤ板を踏み抜き墜落

夜間作業者が前日に2階スラブの床下空調吹出し口を撤去し、開口部となっていた箇所へ止水用の薄ベニヤ板をかぶせた。被災者は朝礼後、前日の夜間作業の終わり仕舞いと当日作業の現地確認を行うため、同僚と2階スラブを移動中、開口部にかぶせていたベニヤを踏み抜き1階へ墜落した。

- ①開口部に覆い、手すり等の墜落防止設備がなかった。
- ②作業計画や作業手順に不備があった。
- ③KYの内容が不十分であった。
- ④安全施設の点検が不足していた。

- ①開口部発生前に周囲に手すりを先行して設置する。発生後は鉄板等で覆う。
- ②解体作業に先立ち、開口部養生手すりを先行させる作業計画や作業手順を定める。
- ③現地KYにより開口部の危険性の低減措置を実施する。
- ④元請は開口部の養生状況を点検し、必要な場合には直ちに是正を指示し、作業間連絡調整会議・朝礼等で周知する。

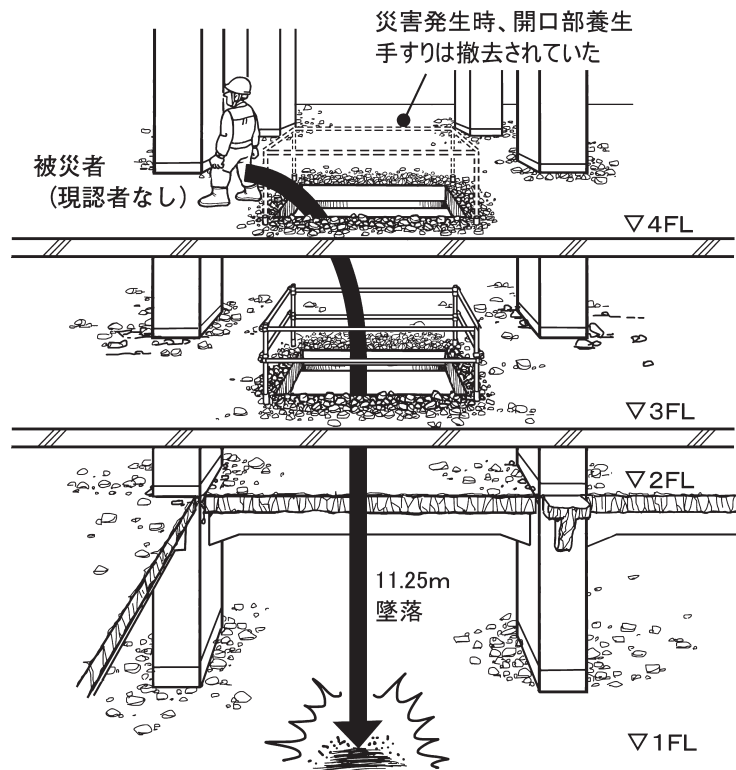
事例－ 12

手すりが撤去されていた開口部から墜落

被災者は、既存建物の解体現場で散水作業に従事していた。4階床開口部（内装解体材投入用ダマ穴）から1階まで墜落したと思われる。被災者がなぜ4階にいたのか、なぜ開口部に近づいたかは不明である。この開口部手すりの解体は当日の作業予定にはなかったが、とび工の勝手な判断で作業を変更し午前10時までに解体されており、被災者の墜落時には手すりが無い状態であった。

- ①当日の作業予定にない作業を勝手に行った。
- ②墜落防止設備がなかった。
- ③作業変更時の連絡が行われていなかった。

- ①当日の予定にない作業を実施する場合には、職長を通じて元請に連絡することを徹底する。
- ②開口部の墜落防止設備を取り外したまま放置することを厳禁する。
- ③作業変更前に職長・元請に必ず申し出るよう作業員に対する再教育を実施する。

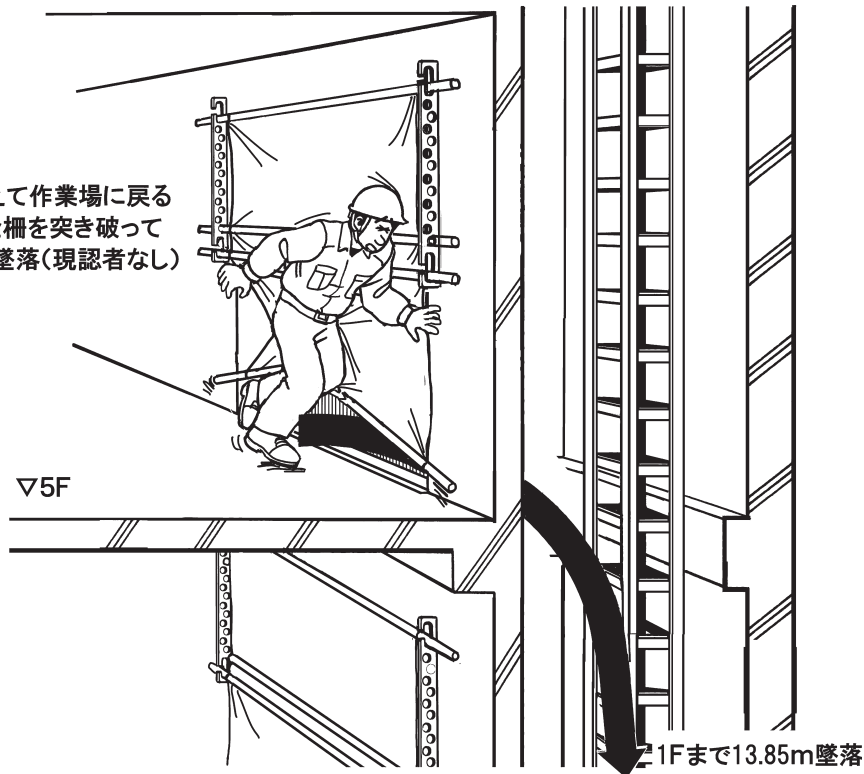
事例－ 13

5階エレベータの間口からシャフトへ墜落

休憩を終えて作業場に戻る途中、安全柵を突き破ってピット内に墜落(現認者なし)

被災者は、6階にてスプリンクラー配管工事に従事しており、15時頃作業を終了し、5階の資材置き場に安全帯を置き、休憩所で休憩した。被災者は休憩終了後、5階へ安全帯を取りに行き、何らかの原因で安全柵（規格品）を突き破り、5階のエレベータ間口からシャフトへ墜落したと推定される。15時30分頃に1階で作業中の内装業者からエレベータピット付近で人が墜落したような大きな音がしたとの連絡を受け、職員が確認したところ、ピット内に倒れている本人を発見した。（現認者なし）

- ①危険区域に立ち入った。
- ②開口部の覆い、手すり等墜落防止設備が不備だった。
- ③安全標識が掲示されていなかった。

- ①立入禁止区域を明示し、全作業員に周知する。
- ②安全柵の幅木の板厚を増やし、中柵を追加する。
- ③エレベータ開口部の作業エリアと作業通路の区分けを徹底する。

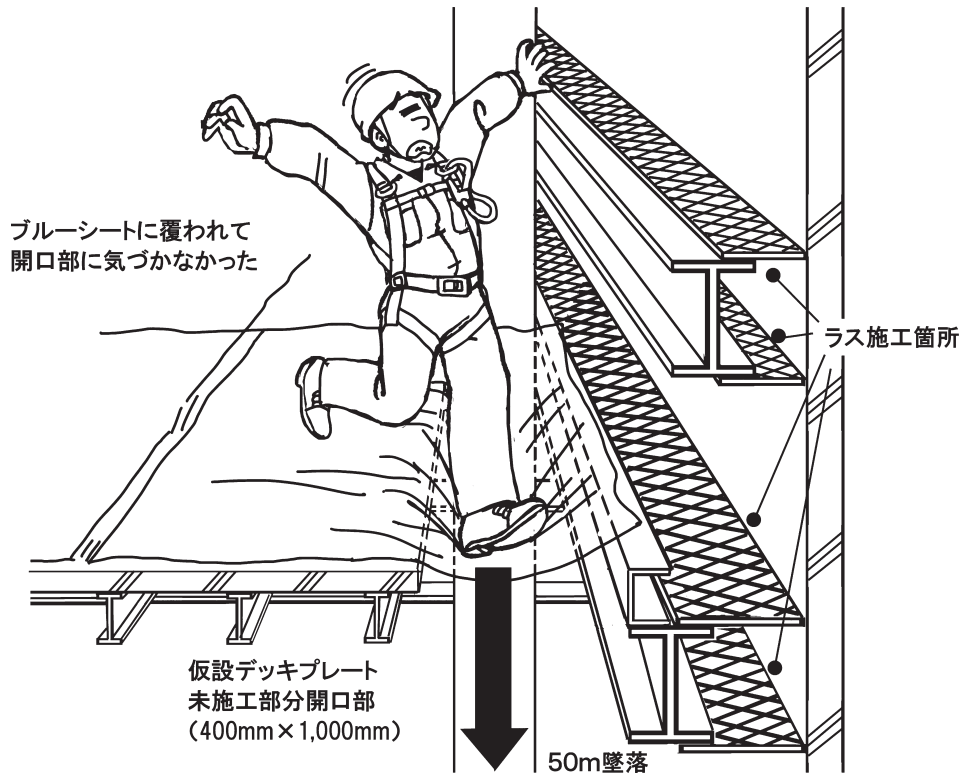
事例- 14

エレベータシャフトの仮設デッキの敷き漏れにより、開口部から墜落

被災者は11階エレベータシャフト内の仮設デッキプレート上で、複合耐火被覆の下地ラス取り付け作業を行う予定であった。仮設デッキプレート端部の調整板が一部未施工で、約400mm×1000mmの開口状態になっていた部分に雨養生のため防災の白シートが張ってあった。被災者は雨養生シートの下にデッキプレートがあると思い、開口部に足を踏み入れたところ、シートが外れて1階まで50m墜落した。11階より下のシャフト内足場及び仮設デッキは、エレベータ分割施工工事のため、解体・撤去されていた。被災者は保安帽・安全帯を装着していたが、床上での作業だったため、安全帯は使用していなかった。

- ①開口部を塞ぎ調整板取付け後の現地確認を怠った。
- ②下のエレベータシャフト内足場及び仮設デッキ解体時に上階仮設デッキの状態確認を怠った。
- ③開口部の覆い、手すり等墜落防止設備が設置されていない。
- ④作業手順が作成されていない。

- ①作業開始前に関係者全員で現地で安全点検後KYを実施する。
- ②雑作業の計画書・作業手順書等に開口部の墜落防止設備を含め、必要な点検項目を記載し、厳守するよう徹底する。
- ③開口部の覆い、手すり等墜落防止設備を設置する。開口部の放置、開口をシートで覆う等の安全意識の低さを改善するため、安全教育を実施する。
- ④作業手順書を作成し、毎日開催している連絡調整会議で未施工箇所等を報告させ、フォローする。

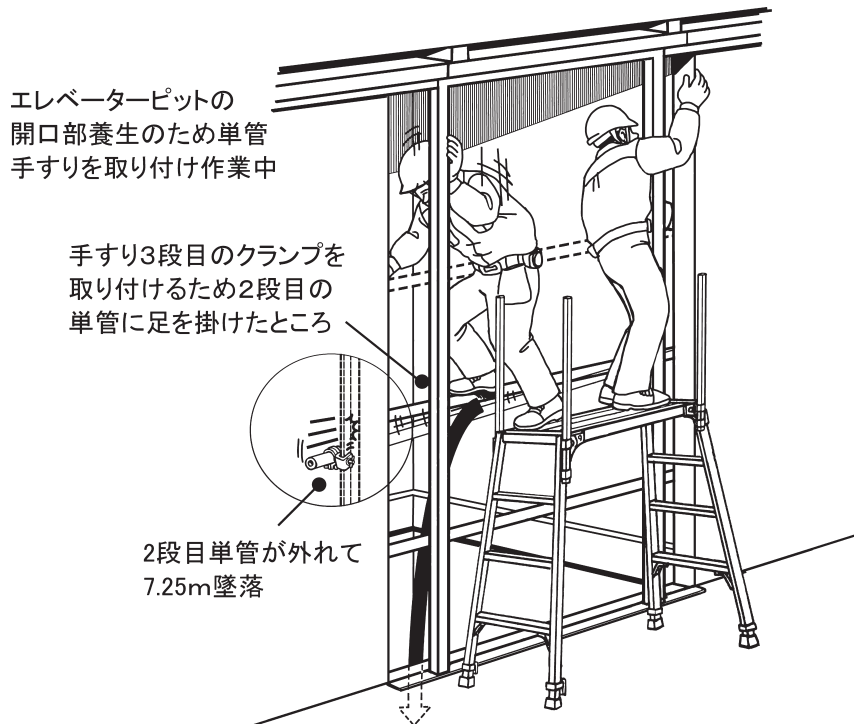
事例－ 15

開口部養生の単管手すり取付け中、単管手すりが外れて墜落

エレベーターの2階防火枠取付のため、エレベーター業者が設置した開口部養生を撤去し、代替養生の単管手すりを取付ける作業を行っていた。4段設置予定のうち2段目の設置が終わり、3段目の設置に取りかかっていた。単管固定用のキャッチクランプを取付けようと2段目の単管に足をかけたところ、2段目単管が外れ、そのままエレベーターピットへ墜落した。安全帯は1丁を2段目に掛けていたものの、単管が外れた際に安全帯が抜け落ちて墜落したものと思われる。

- ①単管手すりの構造、安全帯の取付設備が不適切であった。
- ②危険な位置で不安全な姿勢による作業を行った。作業計画や作業手順が不十分だった。

- ①単管手すりを設置した際はゆるみやガタがないか確認する。アングルに自在キャッチクランプを使用する際は締め付けを確認する。布地を取付ける際は直行クランプを使用する。単管にクランプを緊結する時には突き出しを確保する。
- ②作業開始前に作業計画や作業手順を明確にし、関係者と打合せた後に作業を行う。

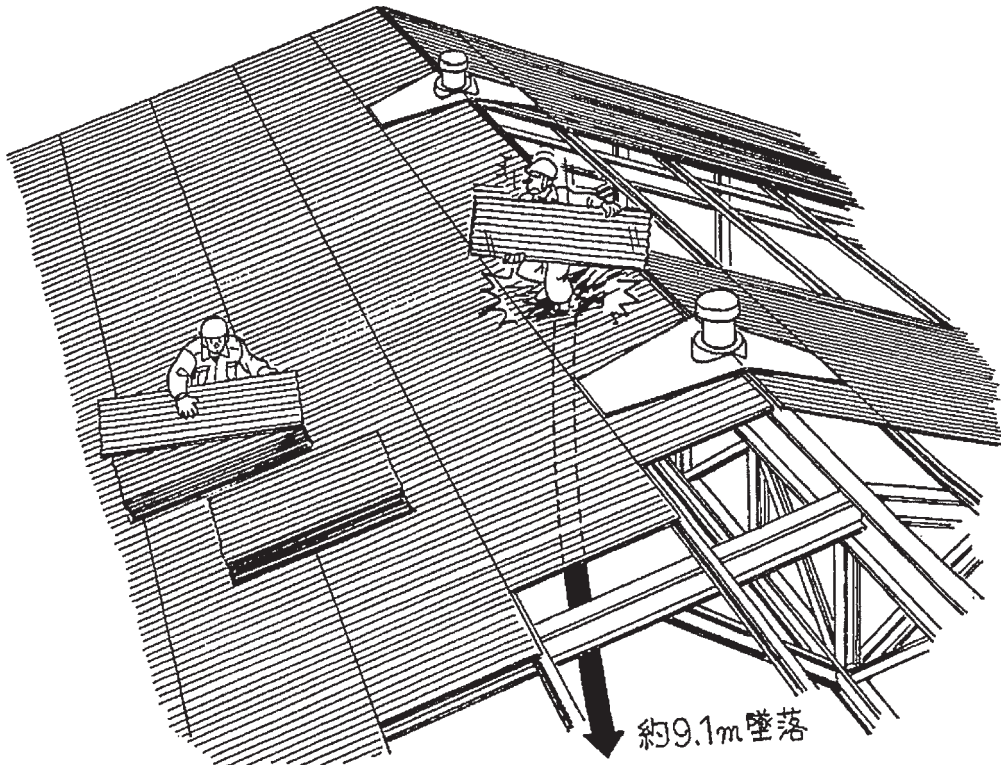
事例－ 16

工場解体中、屋根を踏み抜き墜落

解体する工場のスレート屋根上で、被災者と同僚の2名でスレートを集積していた時、スレートを踏み抜き墜落し頭部を強打した。

- ①高所作業車で行う作業計画、作業手順（下からスレート材を取り外す計画）を変更し、スレート屋根上で作業した。
- ②天井部に配管があり、高所作業車では作業しづらい場所が生じた。
- ③職長は、屋根上に登らない、高所作業車で撤去による荷卸の実施、木毛板は割って落とすよう指示したが、作業の確認をしなかった。
- ④統責者が巡視中、作業員は屋根上に登っていないと思い込み、不安全行動の是正の指摘ができなかった。

- ①作業計画や作業手順にない作業が発生した時は、職長と元請職員が協議し統責者の承認を得て作業を行う。
- ②大型垂直リフトを使用し、作業の障害となる配管撤去を先行させるよう作業手順を見直す。
- ③職長は、作業員に指示した内容で作業が行われているか現地で必ず確認する。
- ④統責者、職長は先入観をなくし、現地の確認を徹底する。

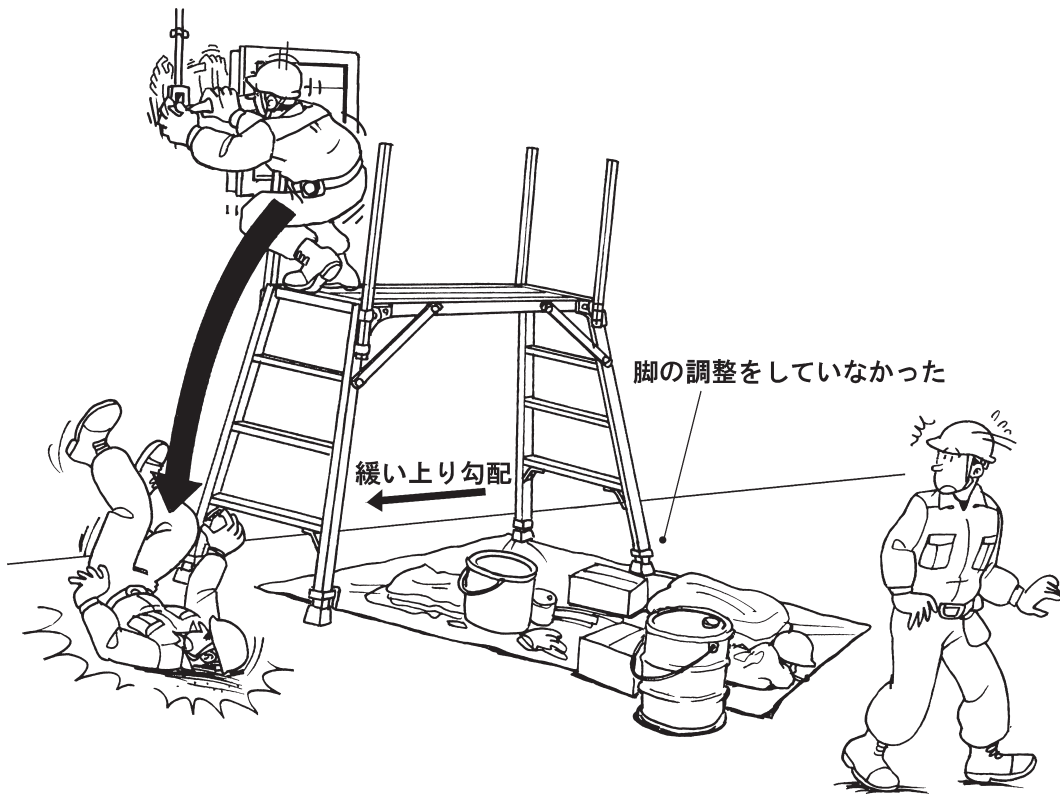
事例－ 17

可搬式作業台を使用して電気配管作業中、天板部から墜落

被災者は8時から朝礼、KYを実施した後、ケーブルラックの取付けと配管作業を実施していた。可搬式作業台上で喚気扇用ボックスを取付けた後、ボックスからケーブルラックまでの配管作業を行っていた。配管の長さ調整のため、印を付けて相番者に台の上からかがんで材料を渡した。相番者が背を向けて少し歩いた時に、大きな音が生じて振り返ると被災者が床に墜落していた。他業者の仮置き資材があるため、可搬式作業台は作業の中心に設置されていなかった。そのため、端部で作業していたと推定される。また、緩いこう配があるにもかかわらず、脚の調整をしていなかった。

- ①可搬式作業台が作業の中心に設置されていなかった。脚の調整をしていなかった。不安全な姿勢、危険な位置で作業した。
- ②前工程の他業者の資材、残材が整頓されていなかった。
- ③前工程の他業者との作業間連絡調整が行われていなかった。

- ①可搬式作業台は水平になるよう脚を調整し、中心部で作業できるよう位置決めする。安全帯を掛ける場所があれば必ず使用する。
- ②作業前に現地を確認しKY実施時に支障物を撤去する。
- ③後工程の業者に支障がないよう自工程終了時に現場の整理整頓を行う。作業間の連絡調整を徹底させる。

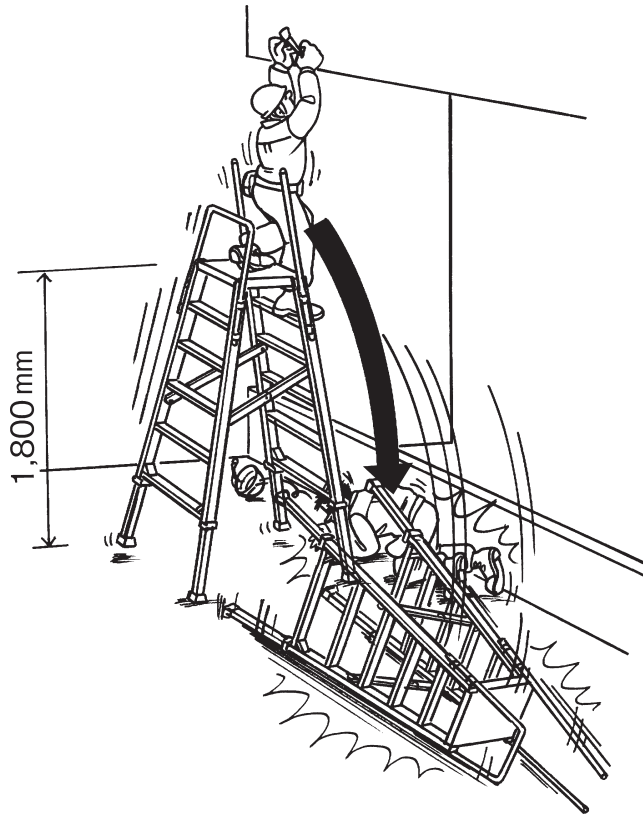
事例－ 18

可搬式作業台で躯体面を補修中に転落

被災者と同僚は2名で2階A工区の解体補修作業を行っていた。被災者は浴室エリアで可搬式作業台を使用し、下がり壁の躯体補修作業を行っていた。バランスを崩して転落したと思われる。(現認者なし。) 保安帽、安全带、安全靴を着装していたが、発見時には保安帽が外れていた。

- ① 不安全な姿勢、危険な位置で作業を行った。
- ② 可搬式作業台の足の長さが調整されていなかったため、水平ではなかった。
- ③ 作業に適した足場による作業計画を作成していなかった。

- ① 可搬式作業台から身を乗り出した作業姿勢を禁止する。
- ② 可搬式作業台の足の調整を行い、正しい使用方法で作業台を使用する。
- ③ 作業計画は脚立式作業台ではなく、作業床の広い可搬式作業台とする。

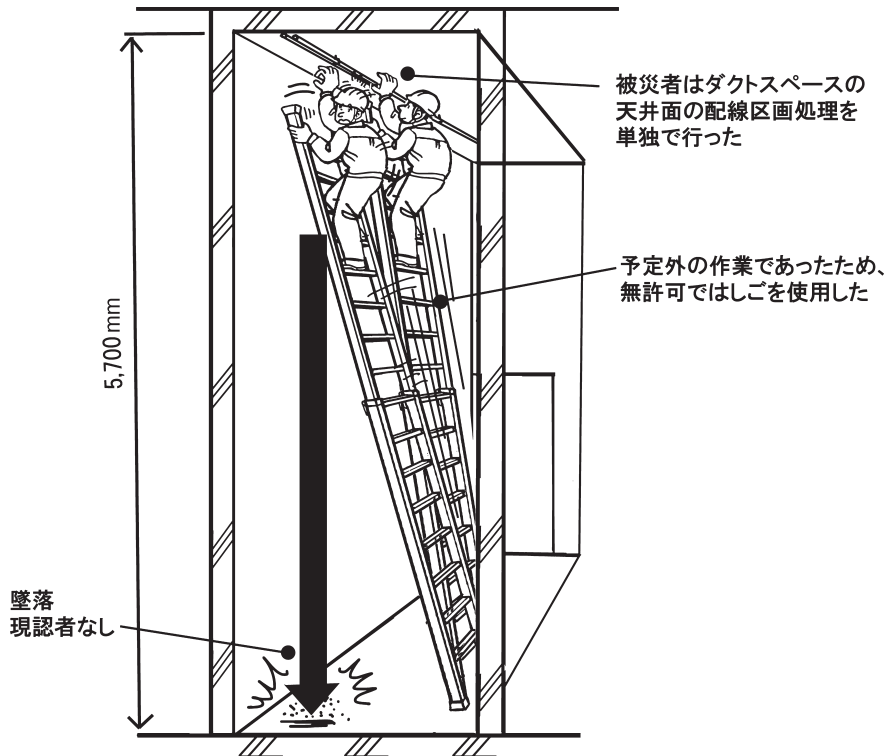
事例－ 19

天井面の配線区画処理作業中にはしごから墜落

地下1階のダクトスペースで「ドン」という大きな音がしたため付近で作業している作業員が見に行ったところ、伸縮式はしごの下に倒れている被災者を発見した。被災者は、高さ5.7mの天井面の配線区画処理を行うために、伸縮式はしごに乗り一人で作業を行っていた。予定外作業であったため現認者はおらず、何らかの原因で墜落したと思われる。

- ①作業指示がない作業を行った。
- ②はしごを使用した作業を一人で行った。
- ③墜落・転落防止の措置が行われていなかった。

- ①作業指示書にない作業が発生した場合には、職長から元請に連絡して対策を検討し必ず現地KYを実施してから作業する。
- ②シャフト、機械室など狭い場所で行う場合の作業手順を作成する。はしごの持ち込み使用を許可制にする。はしごを用いた場合の一人作業を禁止する。
- ③高所作業の場合には安全ブロックを設置するなど、墜落・転落防止の措置を行い、安全帯を使用させる。

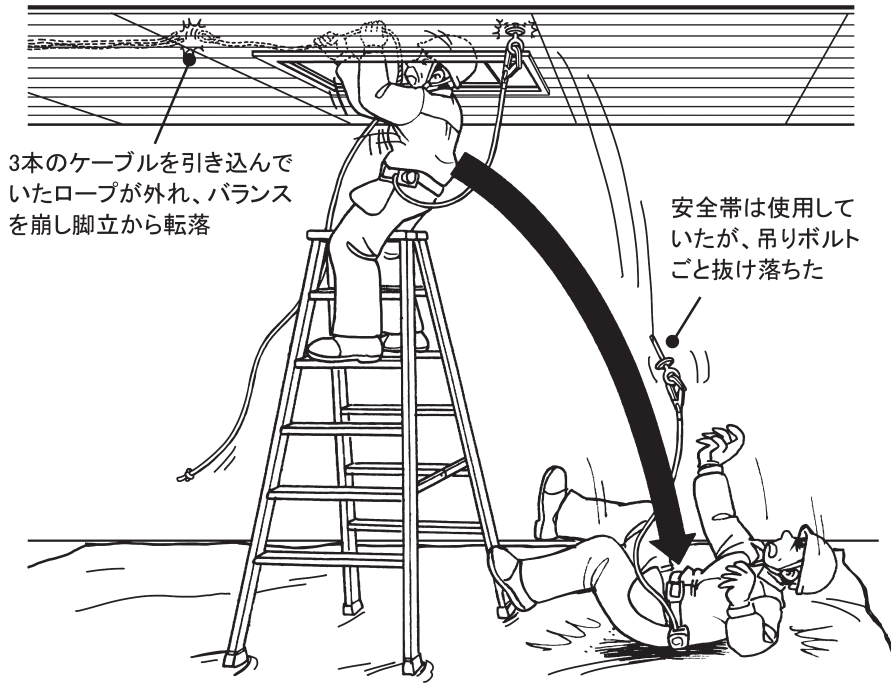
事例－ 20

電工が天井内配線中に脚立から転落

リニューアル工事の2階ロビーにおいて、作業員4名とともに天井内の配線作業を行っていた。被災者は幹線ケーブル（3本が一塊となった配線）70mを配線に結んだロープで引き込んでいる中に、ロープが外れた反動で6尺脚立の中段から転落し頭部を強打した。使用した安全帯は、吊りボルトのアンカー（既存の後打ちアンカー）ごと抜けていた。

- ①作業監視者が脚立作業を行った。被災者は71歳と高齢であった。
- ②安全帯は使用していたが、フックを掛けていた既設の吊りボルトのアンカーが転落の衝撃で抜けた。
- ③配線に結んだ引き込みロープは、改造された物で所定の強度はなく100kg以下の荷重で抜ける物であった。
- ④使用していた脚立は無許可で被災者の所持品であった。

- ①決められた役割以外の作業は行わない。役割を変更する場合は作業計画や作業手順書を見直し、変更後の内容を作業員全員に周知徹底させる。
- ②安全フックを掛ける設備は、複数の吊りボルトで固定されている箇所とする。
- ③ロープは規格外の改造品の使用を禁止し、使用前に目視により点検する。
- ④脚立の使用を禁止し、可搬式作業台やローリングタワーを設置して使用する。

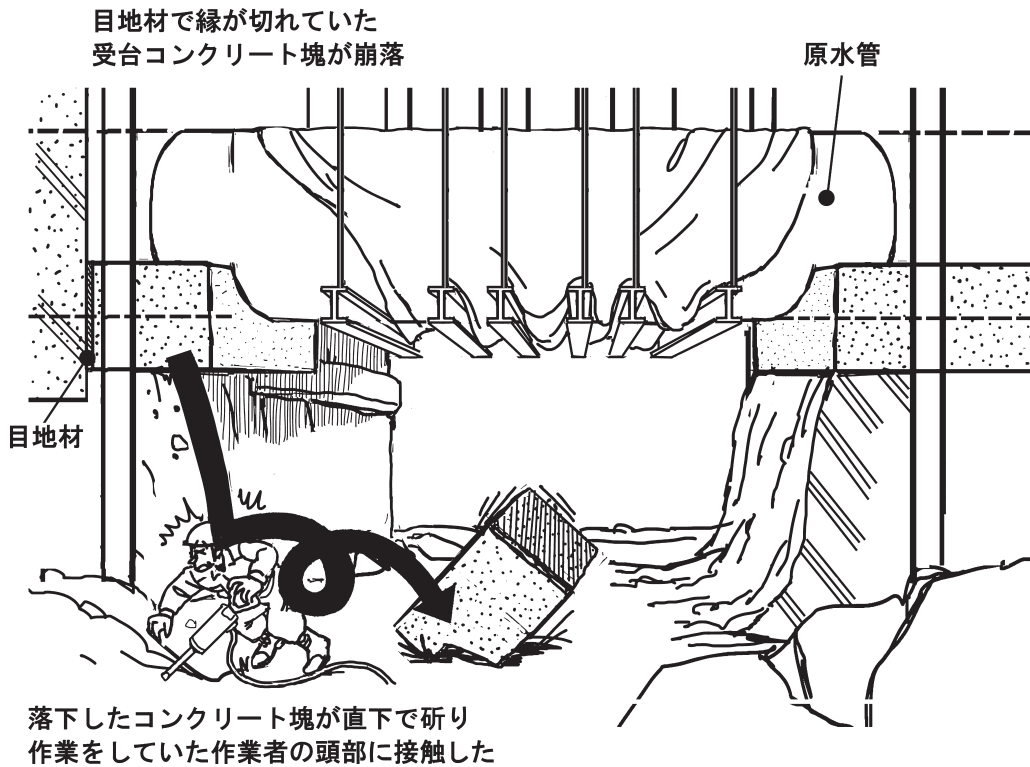
事例－ 21

残置されていた受台コンクリート塊が落下し、頭部に接触

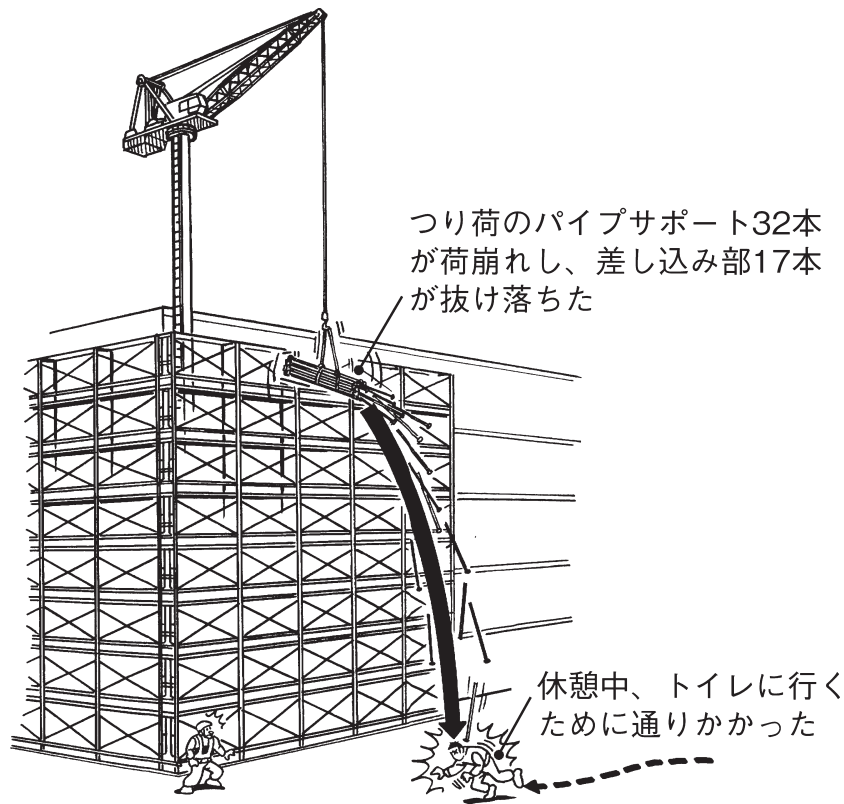
吊荷のパイプサポートが抜けて落下し被災者に直撃

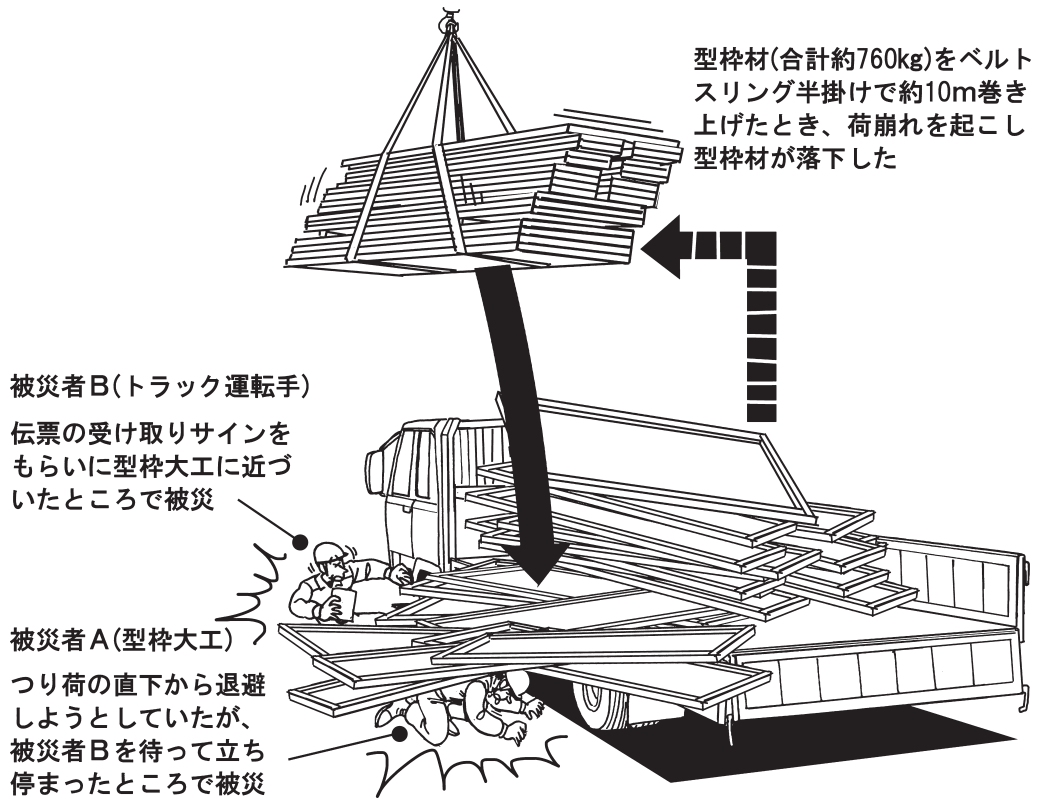
楊重中の型枠材が落下し被災者の頭部を直撃

災害発生状況	被災者は同僚と定置式クレーンにより、ベルトスリング (L=7.6m、1.6t吊り用) を使用して楊重作業を行っていた。型枠材の積み荷の形状が不安定であったため、トラックの荷台上で型枠材を積み直した。その後、被災者は伝票の受け取りサインをもらうために近寄ってきた運転手に答えて、立ち止まった。吊り荷は約10m吊り上げ、横移動のためブームを引き起こした後、吊り荷のバランスが崩れ、全数がばらけた状態で落下し、被災者や運転手に落下したが、被災者には直撃のかたちとなった。
原因	①型枠搬入の運転手から伝票のサインを求められたため、クレーンの旋回による吊り荷の直下に入ってしまった。 ②打ち放しの化粧型枠材であり、傷がつくのを防止するため、半掛けで玉掛けを行った。 ③荷姿に合致した玉掛け方法、3m上空より上部までの3・3・3運動が徹底できていなかった。
対策	①玉掛け者、合図者、クレーンオペレータの役割を明確にして、責任者が吊り荷の下の立入禁止を徹底させる。資材の重機エリアにカラーコーンにより立入禁止区域を明示する。吊り荷直下に人が立ち上がった場合には、クレーンオペレータは警告音を鳴らし人払いを行う。 ②化粧型枠を楊重する場合にも目通しによるベルトスリングの絞り吊りを徹底させる。 ③「荷姿に合致した楊重方法」と「3・3・3運動」のポスターを掲示し、見える化により玉掛け方法を常に確認できるようにする。

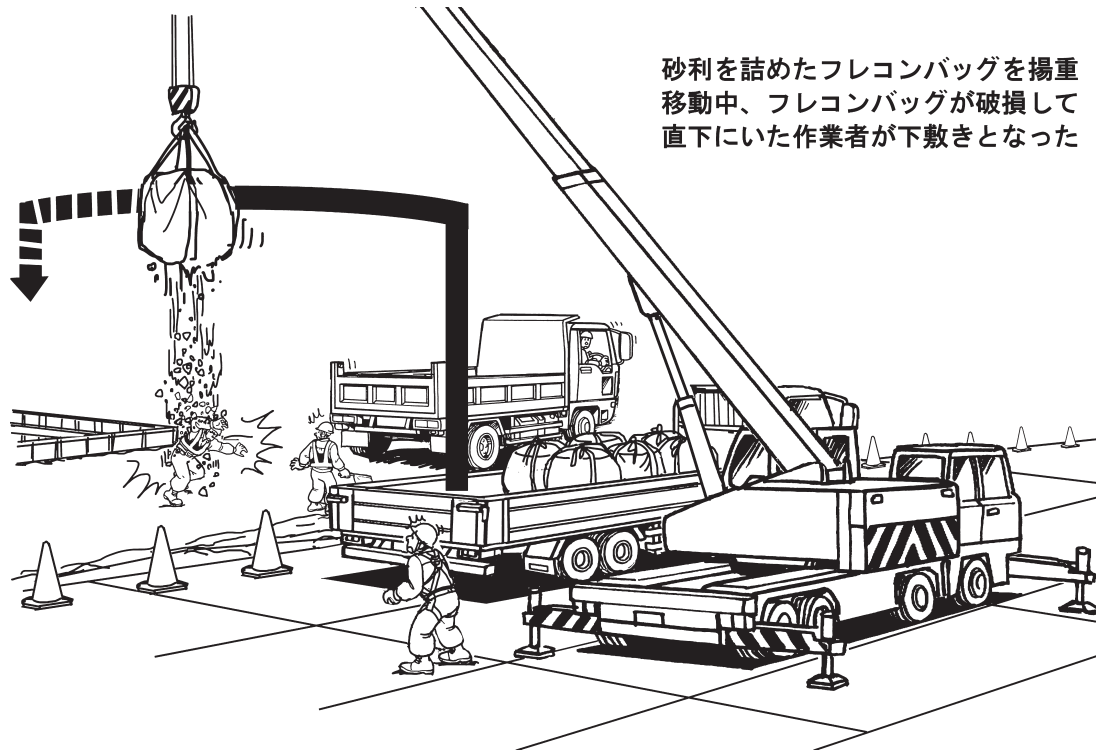
揚重中のフレコンバッグが破損し砂利の下敷きに

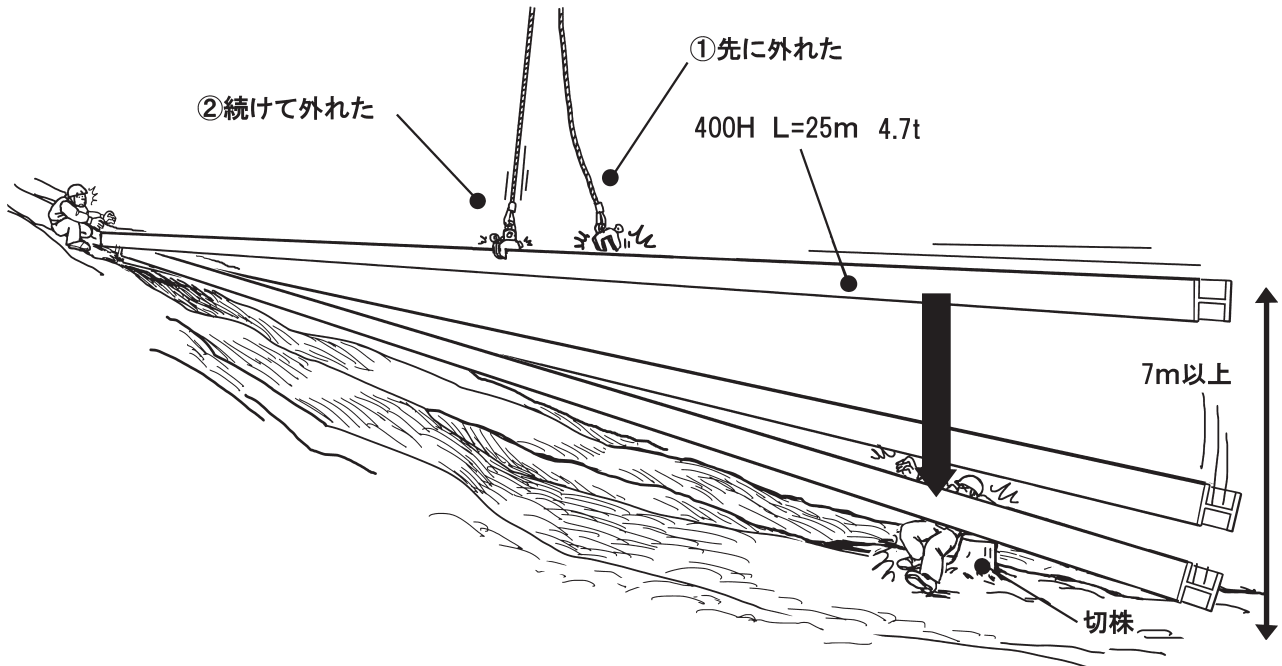
カム式クランプが外れ H 綱が落下し、作業員に激突

※使用荷重 1t の横つり専用カム式クランプを縦つりで使用していた

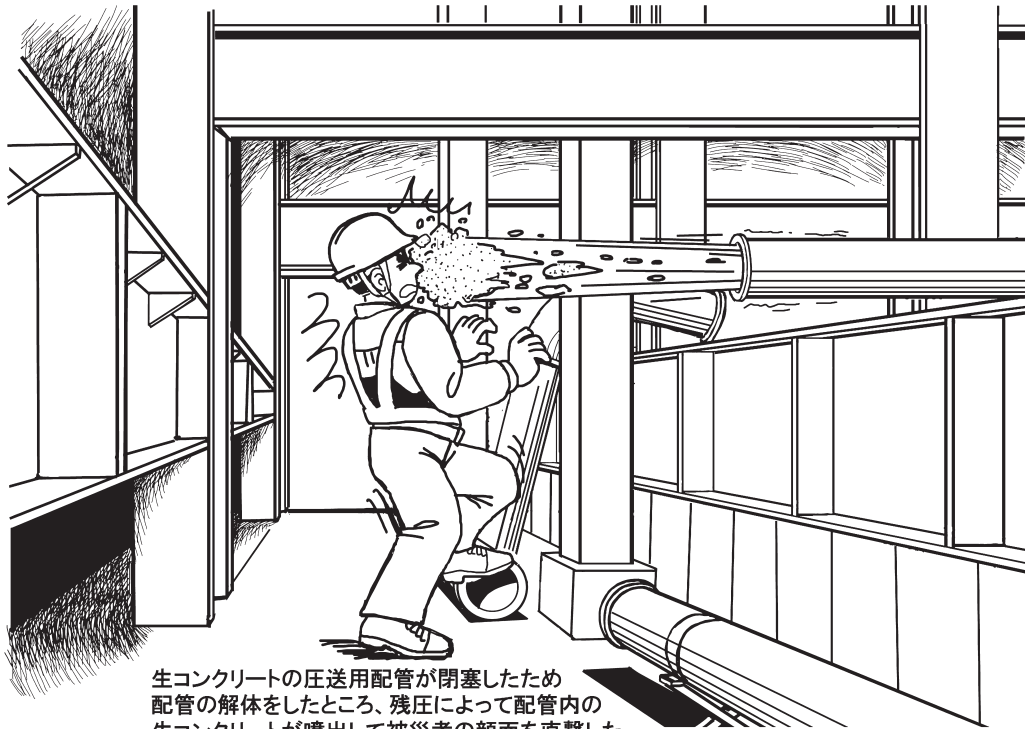
コンクリート圧送配管からコンクリートが噴き出し、顔面を直撃

生コンクリートの圧送用配管が閉塞したため配管の解体をしたところ、残圧によって配管内の生コンクリートが噴出して被災者の顔面を直撃した

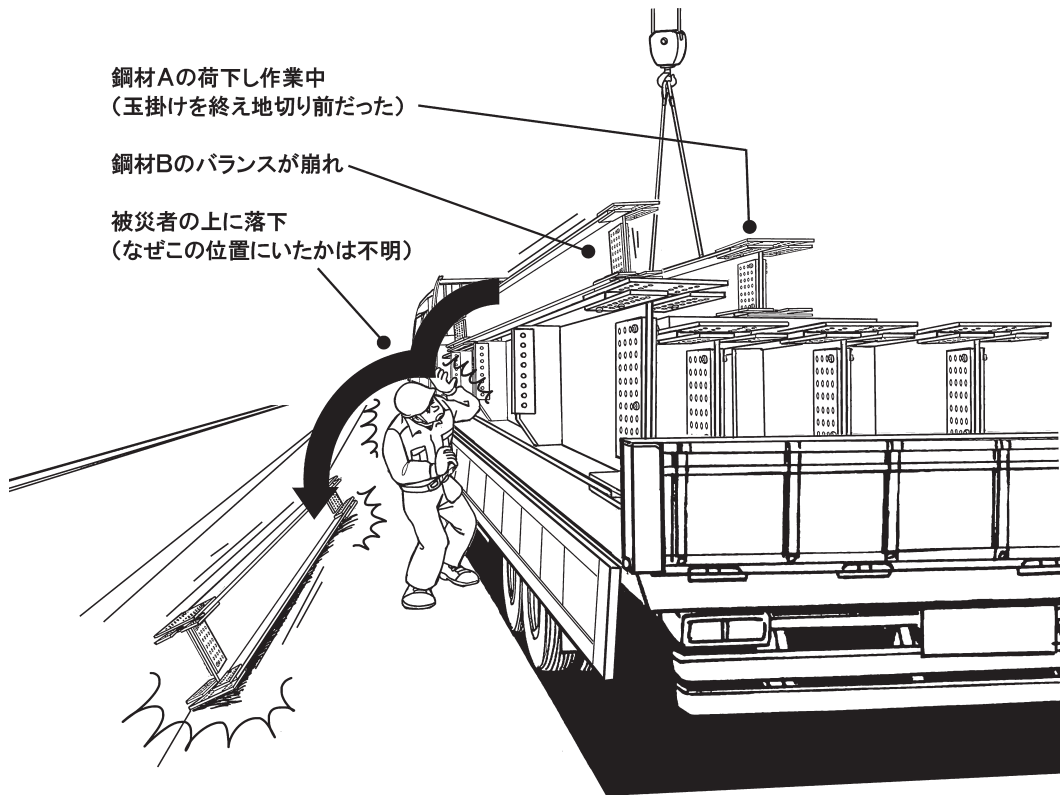
鉄骨荷降ろし中、梁材がトラックの荷台から落下し激突

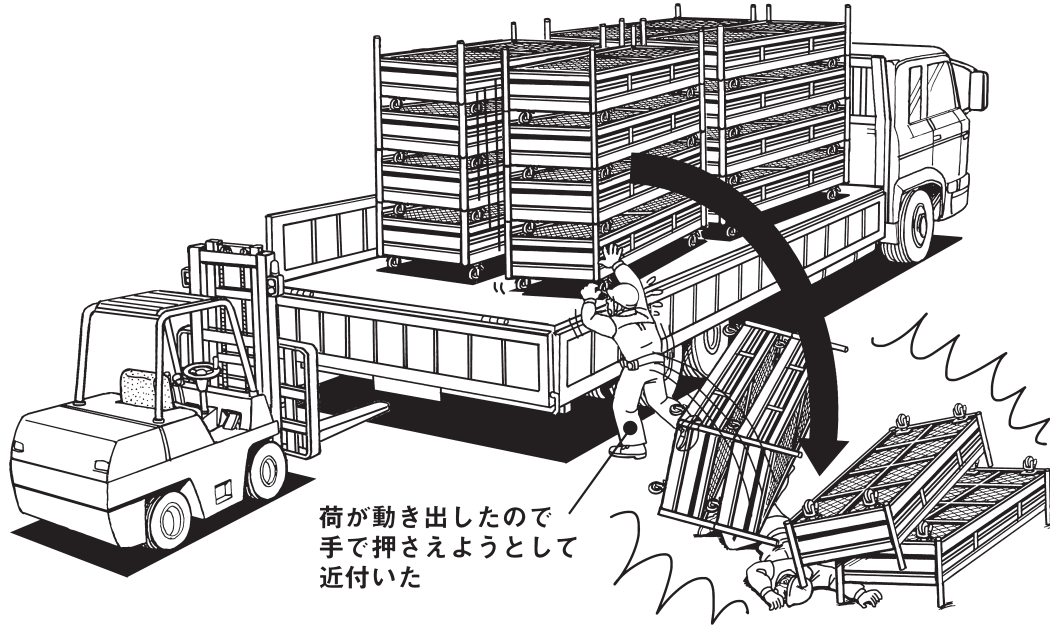
積荷が荷崩れし、積荷の下敷き

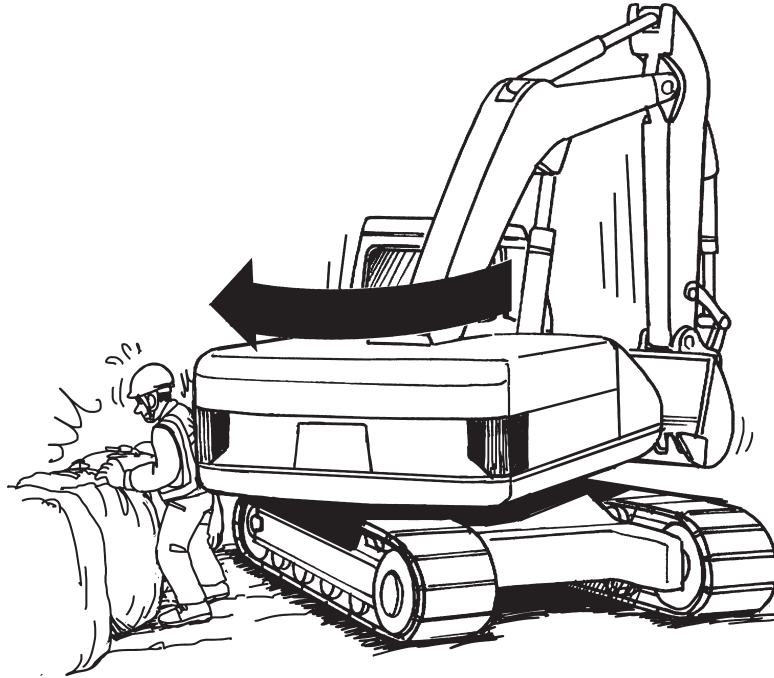
事例－ 29

事故の型 はさまれ・巻き込まれ 旋回したドラグ・ショベルの後部とフレコンバッグの間に挟まれ
