東京オリンピック・パラリンピック競技大会に係る建設需要に対応した  
労働災害防止対策事業

# 災 害 事 例

建設業労働災害防止協会

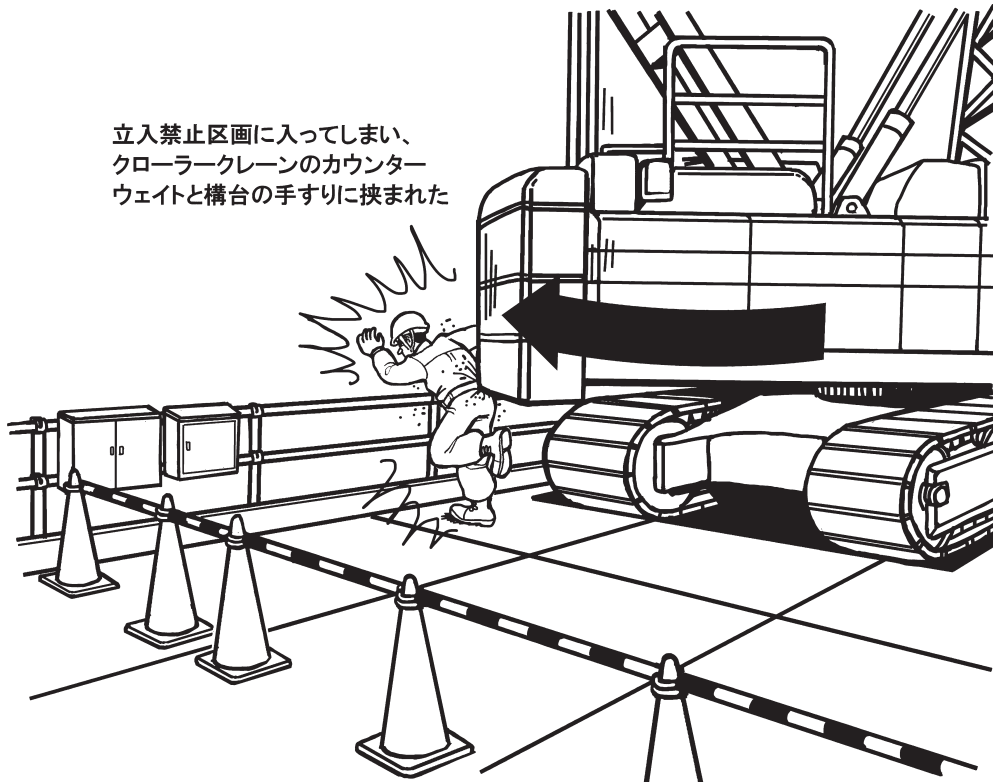
事例－ 30

事故の型 はさまれ・巻き込まれ クローラークレーンのカウンターウエイトと構台手すりの間に挟まれ

災害発生状況	被災者は、クローラークレーン（20t）で支保工材の玉掛け荷下ろし作業に従事していた。荷下ろし場所の確認のため、隣で荷下ろしをおこなっていたクローラークレーン（70t）の立入禁止区画を越えて進入した。そのときクローラークレーンの旋回が始まり、旋回体と構台手すりの間に体を挟まれた。
原因	①カラーコーン、コーンバー、立入禁止表示による立入禁止区画を設置していたが、被災者が立入禁止区画内に進入した。 ②支保工の設置作業と型枠組立て作業が輻輳している状況で、立入禁止区画内に進入する可能性があることを計画段階で予見できなかった。
対策	①構台上の立入禁止区画への進入を防止するため、従来の立入禁止区画に替えてUスタンド+カラーコーンによる2重の立入禁止区画を設置する。 ②クレーン同士が近接して配置される場合は、作業員が他の作業エリアに進入していないか、旋回範囲が計画通りであるか等を確認するため、監視人を配置する。

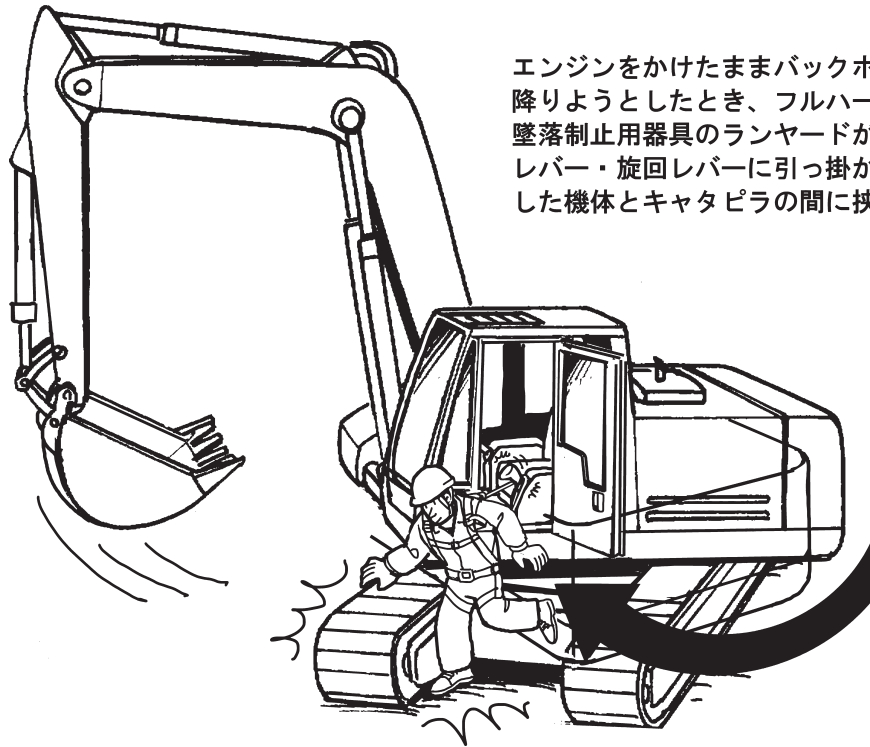
事例－31

事故の型 はさまれ・巻き込まれ 安全帯のランヤードが重機の操作レバーに引っ掛かりキャタピラと車体に挟まれ

エンジンをかけたままバックホウから降りようとしたとき、フルハーネス墜落制止用器具のランヤードがロックレバー・旋回レバーに引っ掛かり旋回した機体とキャタピラの間で挟まれた

被災者は重機を使用して解体したコンクリートガラを破砕機に投入する作業を行っていた。また、破砕機を操作する作業も行っており、破砕機に上るときは、2m以上の高所作業となるため、発注者からフルハーネス型安全帯の着用が義務付けられていた。被災者は積込作業が一段落し、エンジンをかけたままロックレバーを上げて降りようとしたときに、安全帯のランヤードがロックレバーと操作レバーに引っ掛かったため、重機が旋回しキャタピラと車体の間に挟まれた。

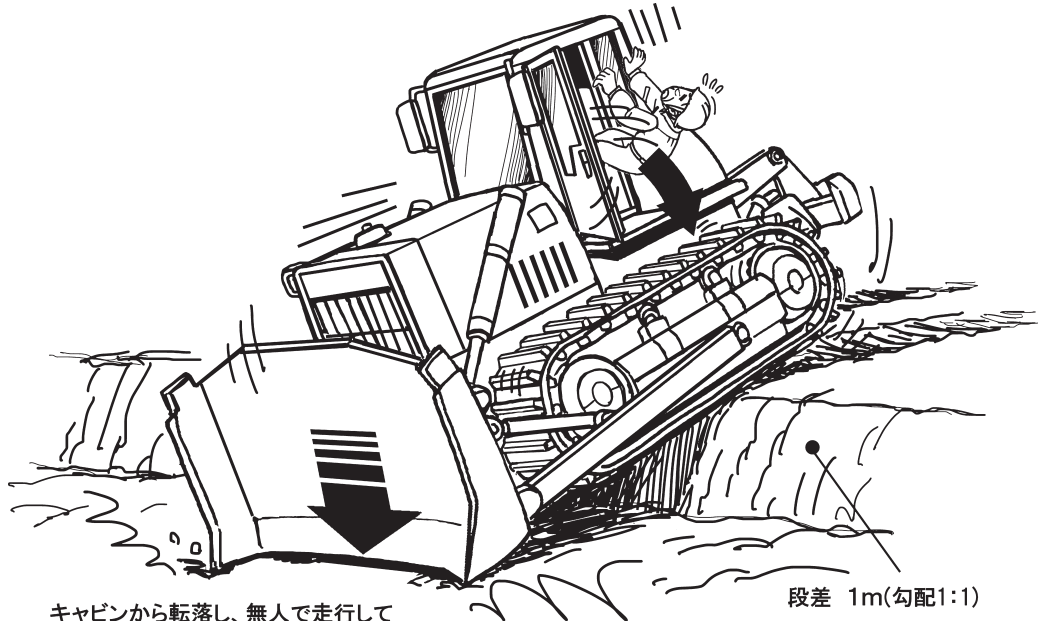
運転手が自分の運転したブル・ドーザーに轢かれ

キャビンから転落し、無人で走行して来たブルドーザーに轢かれた(推定)

段差 1m(勾配1:1)

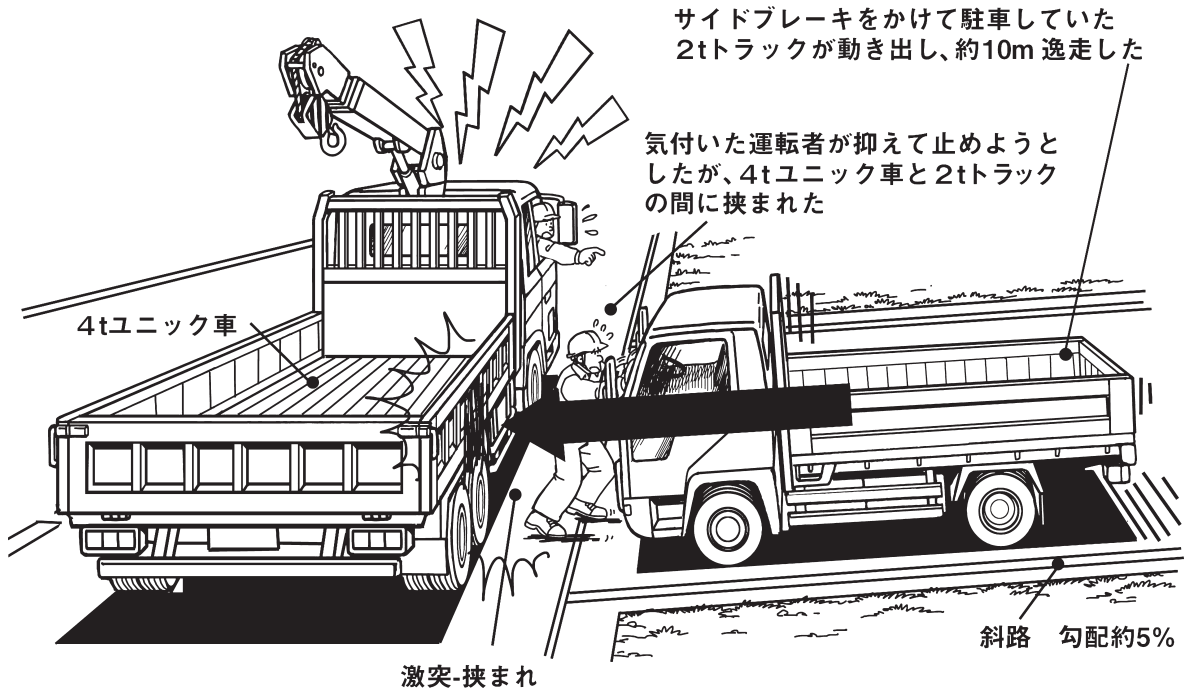
事例－ 33

事故の型 はさまれ・巻き込まれ 斜路上でトラックを止めようとして、ユニック車との間に挟まれ

**災害発生状況**  
被災者は4tトラックを誘導するため、自分が運転していた2tトラックを斜路上にサイドブレーキをかけて駐車した。被災者が誘導を終えて駐車中のトラックに戻る途中で、2tトラックが斜路上を動き出した。このことに気づいた4tトラックの運転手は、危険を知らせるためにクラクションを鳴らした。被災者は2tトラックの前方に入って止めようとしたが、2tトラックは止まらず、4tトラックとの間に体を挟まれた。

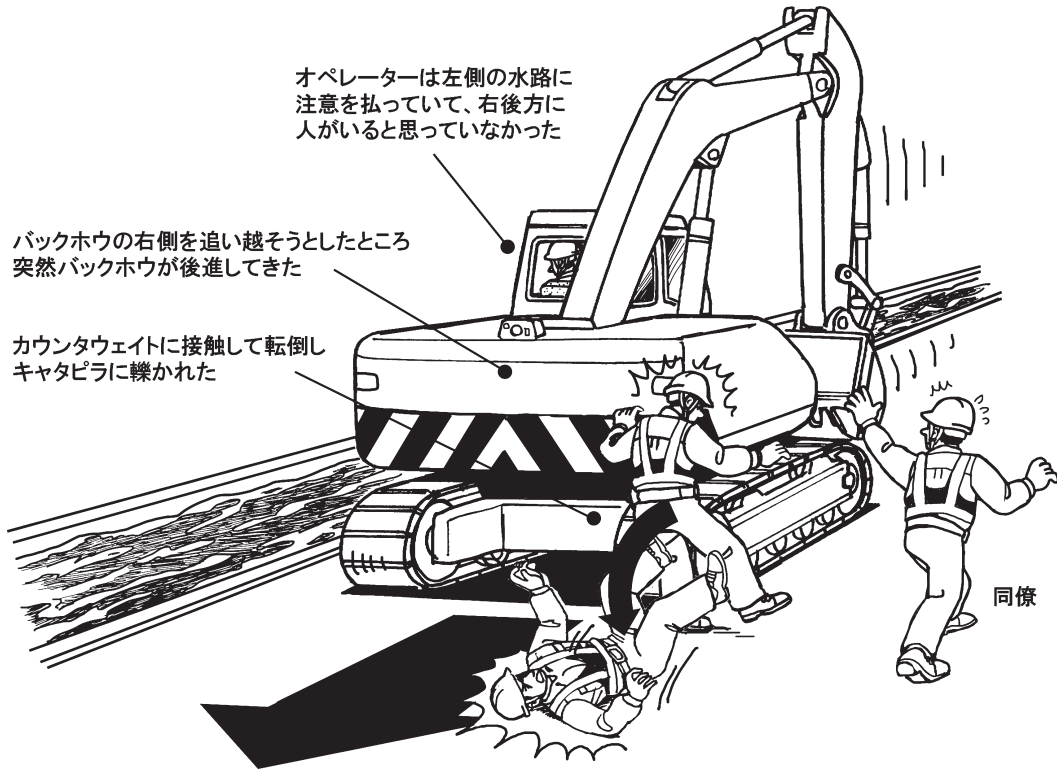
事例－ 34

事故の型 はさまれ・巻き込まれ 後進したドラグ・ショベルのカウンターウエイトに接触転倒しキャタピラに轢かれ

**災害発生状況**  
 被災者は水路脇の道路を同じ作業をする作業員と二人で作業場所へ徒歩で移動していた。走行するドラグ・ショベルの右側を追い越そうとしたところ、ドラグ・ショベルが急に後進した。被災者はドラグ・ショベルのカウンターウエイトと接触転倒し、そのままドラグショベルのキャタピラに轢かれた。ドラグ・ショベルのオペレーターは、作業場所を通り過ぎたため、やや左旋回して左側の水路を目視とミラーで確認しながら後進したが、右後方に人がいると思わず、バックモニターで確認しなかった。

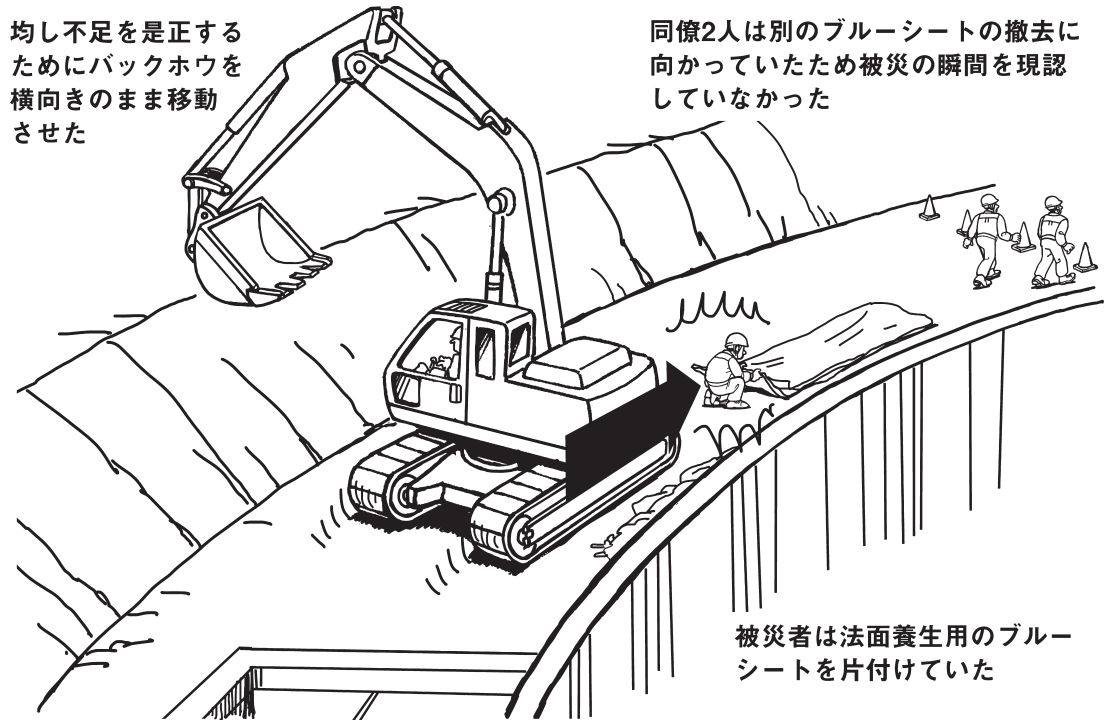
事例－ 35

事故の型 はさまれ・巻き込まれ ブルーシート折りたたみ中の作業員が移動してきたドラグ・ショベルに轢かれ

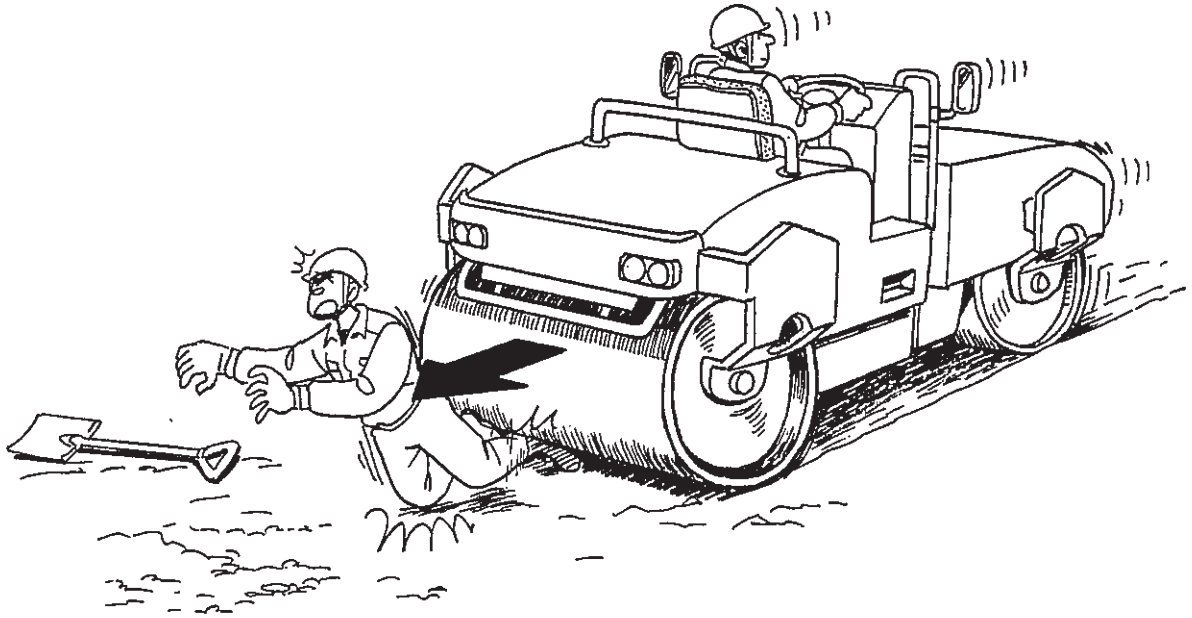
事例－36

事故の型 はさまれ・巻き込まれ ローラーの後進時に巻き込まれ

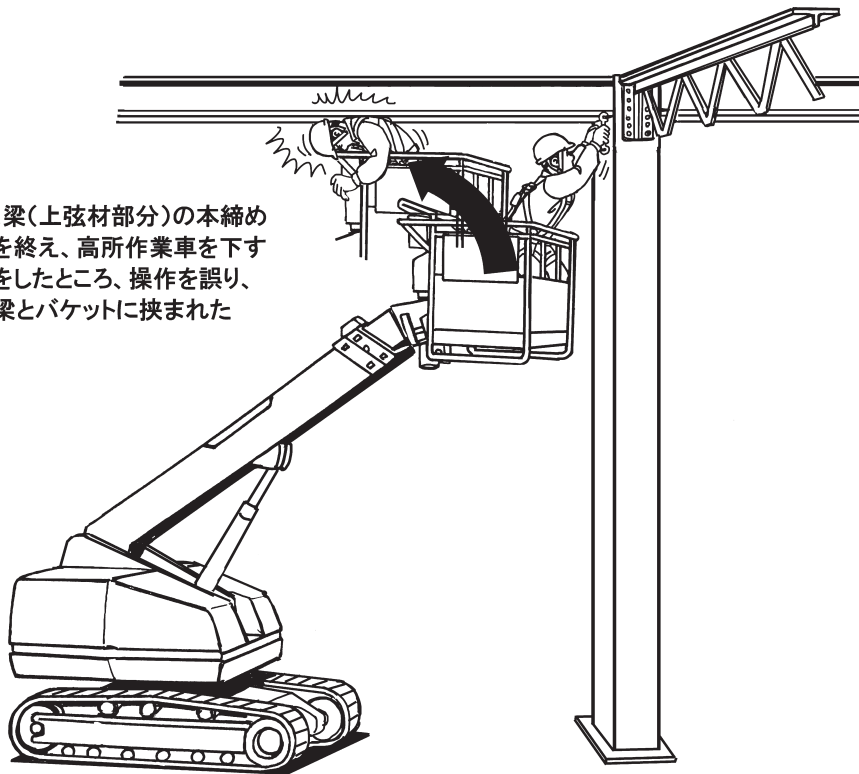
事故の型 はさまれ・巻き込まれ 高所作業車の操作を誤り、鉄骨梁に挟まれ

トラス梁(上弦材部分)の本締め作業を終え、高所作業車を下す操作をしたところ、操作を誤り、鉄骨梁とバケットに挟まれた

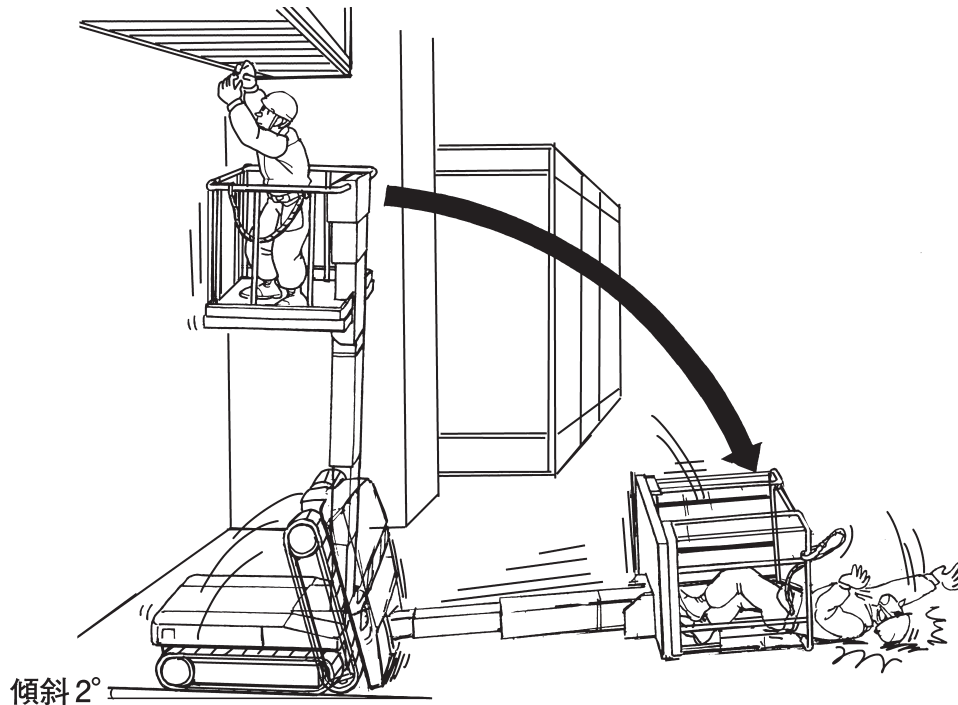
傾斜部で作業中に乗っていた高所作業車が転倒

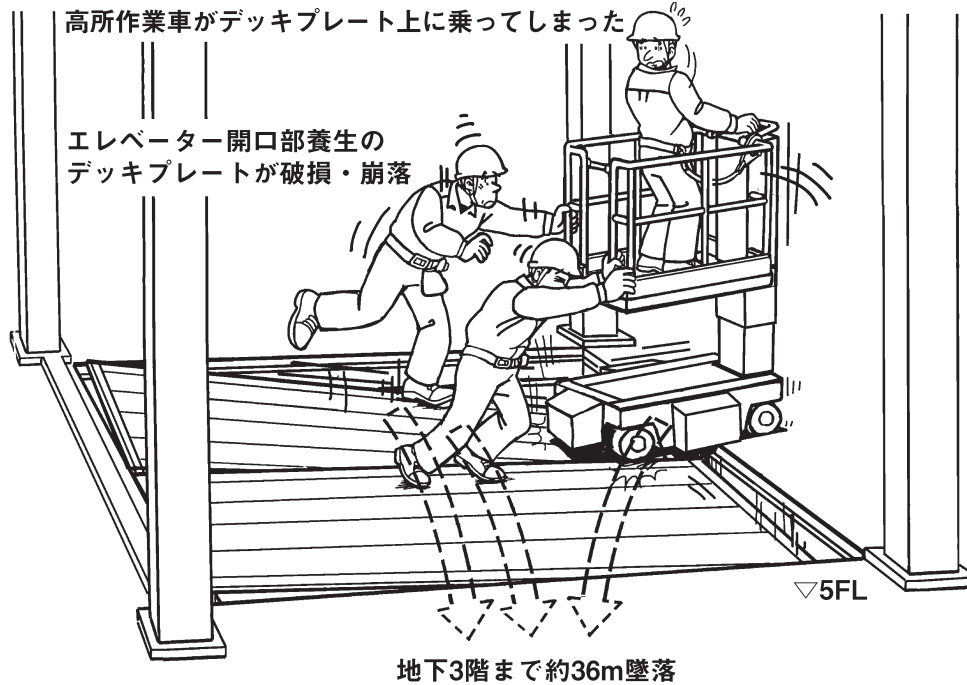
エレベーターシャフト開口部で高所作業車とともに墜落

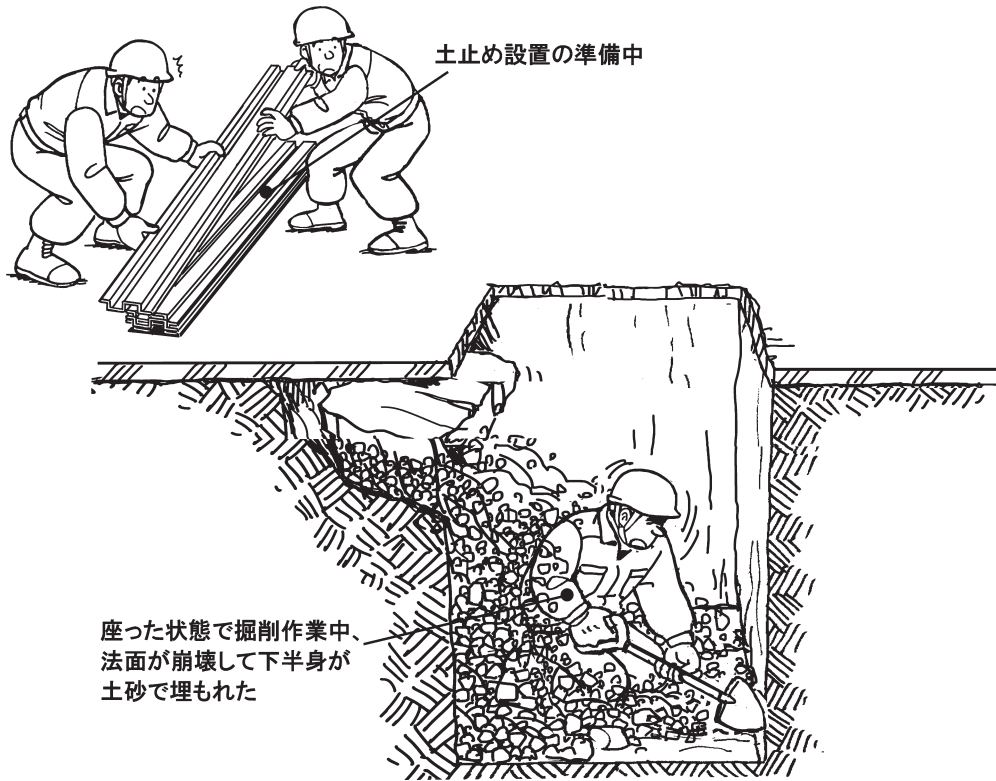
土止めを設置するため掘削箇所に降りていたところ、地山が崩壊

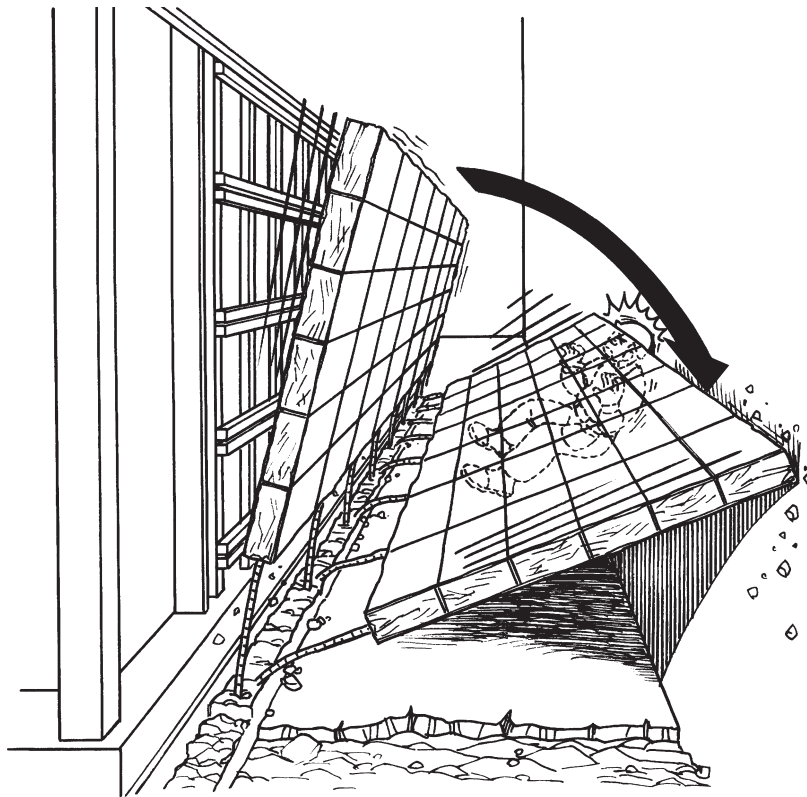
解体中のブロック塀と外壁の間に解体工が挟まれ

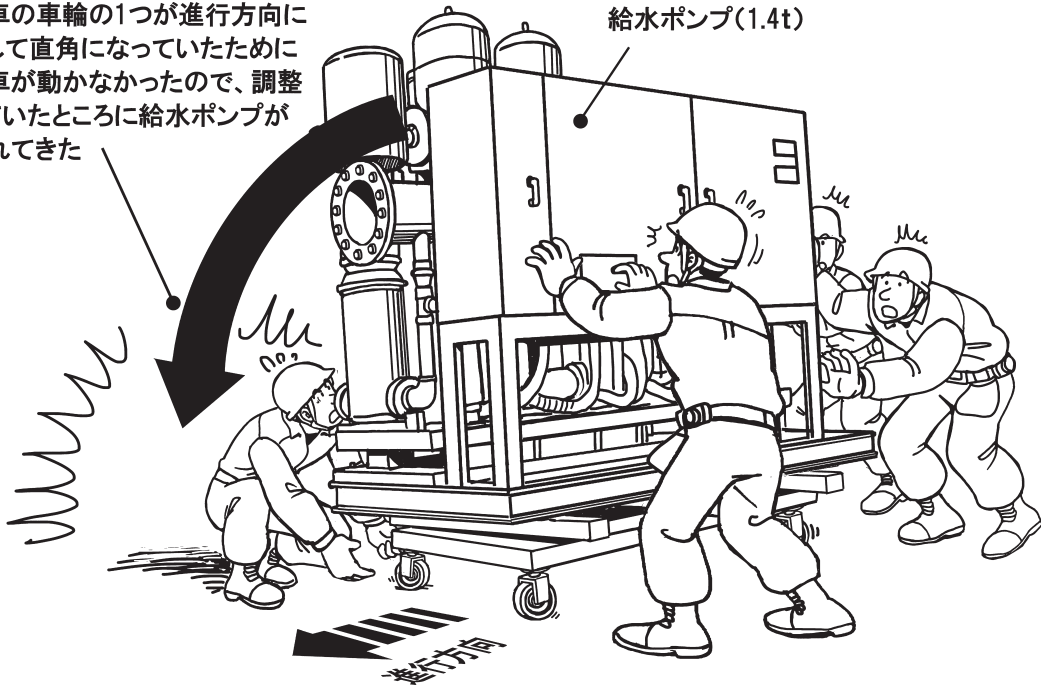
台車により給水ポンプの運搬作業中、ポンプが倒れて下敷き

台車の車輪の1つが進行方向に対して直角になっていたために台車が動かなかったので、調整していたところに給水ポンプが倒れてきた

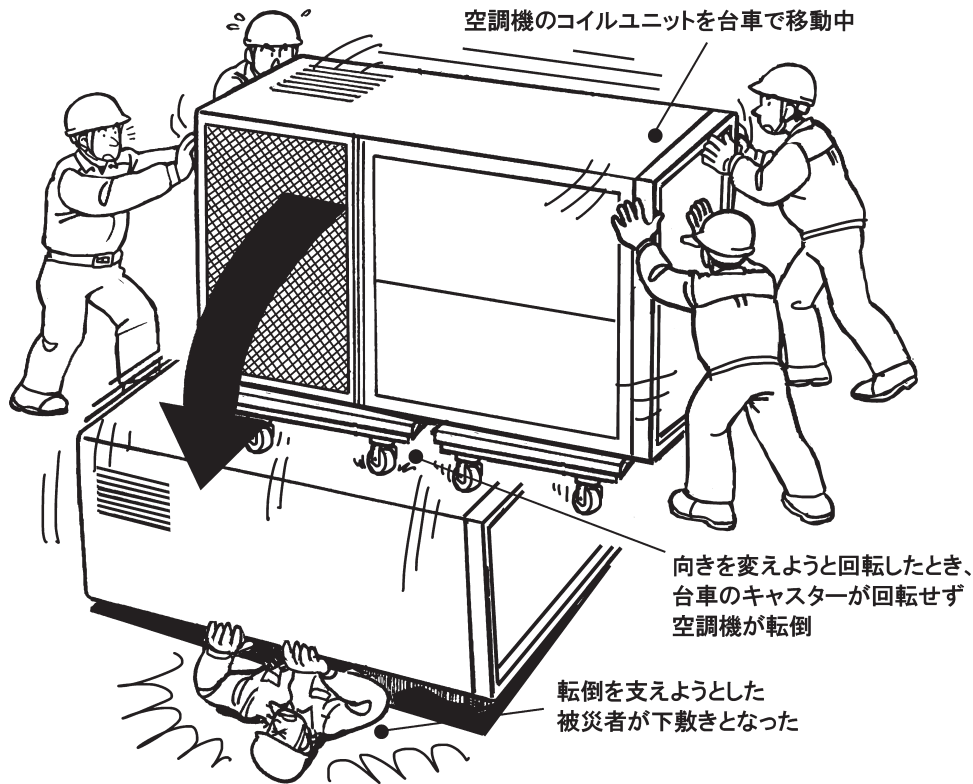
事例－ 43

事故の型 激突され 空調機を台車で運搬中、方向転換時に空調機が転倒し下敷き

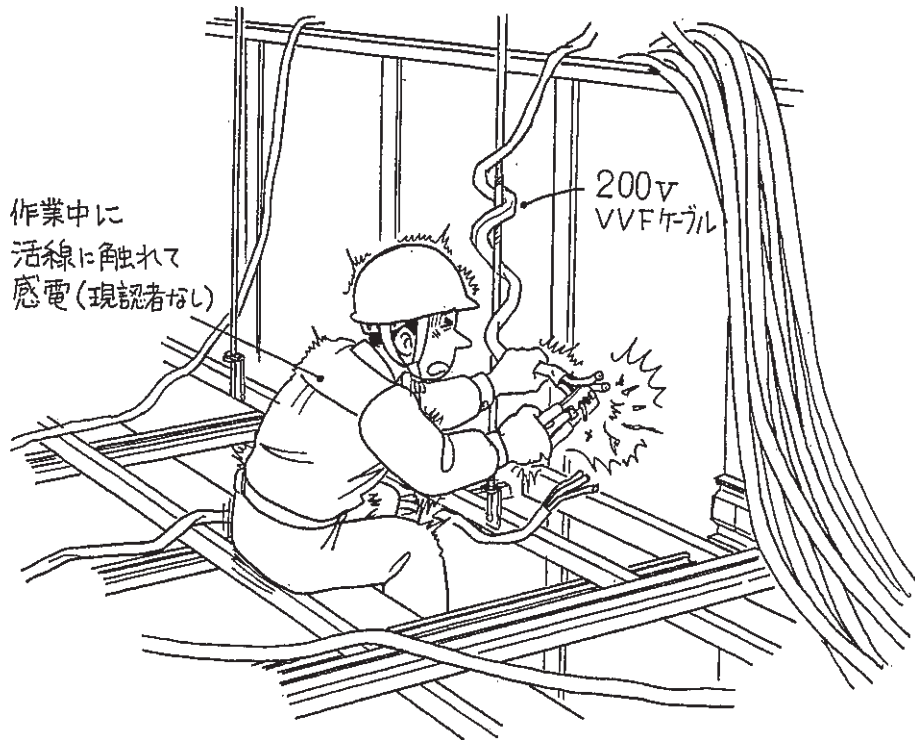
照明器具の配線接続作業で感電

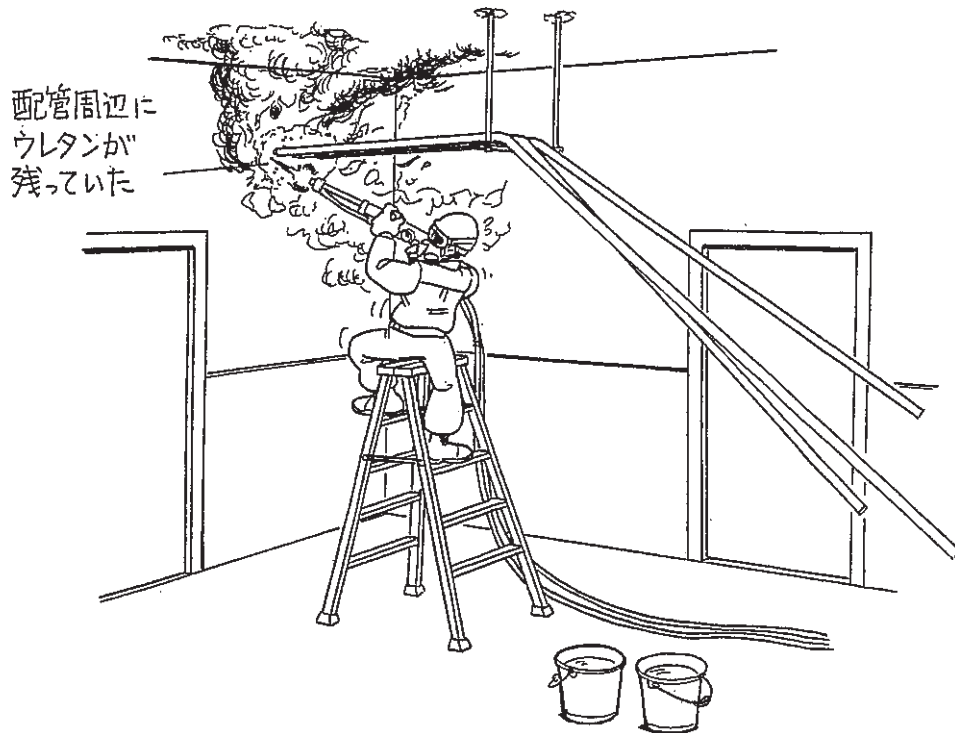
ウレタン撤去作業中、ガス配管を切断した時にウレタンに引火

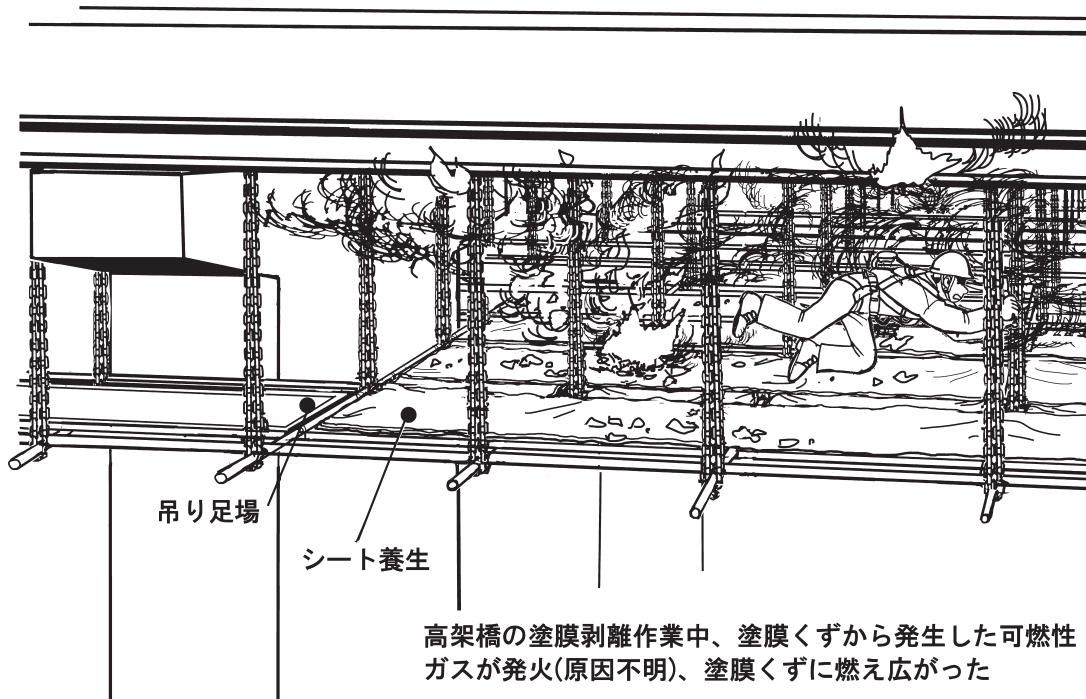
既設塗膜の除去作業で剥離剤の含浸した塗膜くずから火災

高架橋において吊り足場を仮設し、鋼桁の塗替塗装工事を行っていた。当日は剥離剤による既設塗膜の除去作業を実施していたが、剥離剤の含浸した剥離塗膜くずから発生した可燃性ガスが、何らかの原因で引火したか塗膜くず自体が何らかの原因で燃え出し、火災が発生したものと推定される。被災者は火災で燃えた足場上で発見され死亡した。作業員の避難が遅れ他に10名が負傷した。(現在も捜査機関により捜査中)

- ① 点火原になり得る火花が出る機器が足場内に持ち込まれていた。使用しない電気機器のコンセントが抜かれていなかった。
- ② 水性の塗膜剥離剤が含浸した塗膜くずから剥離剤の成分のアルコール等が可燃性ガスとなり、足場の底部に滞留し引火した可能性があり、その後に足場上に堆積していた塗膜くず、養生シート、その他の資機材に延焼した可能性がある。
- ③ 避難路を確保し避難訓練を行っていなかったため、作業員の避難が遅れた。

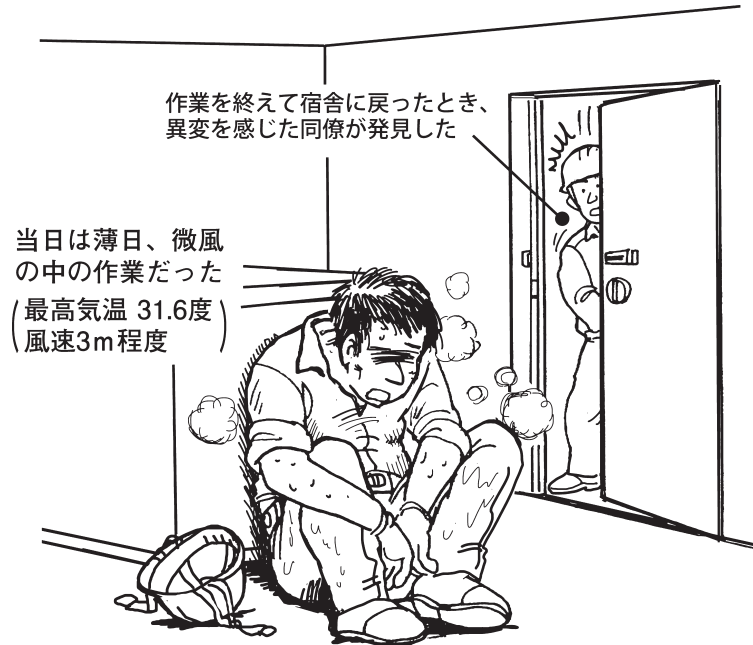
防水工が作業終了後、宿舎に戻ってから熱中症を発症

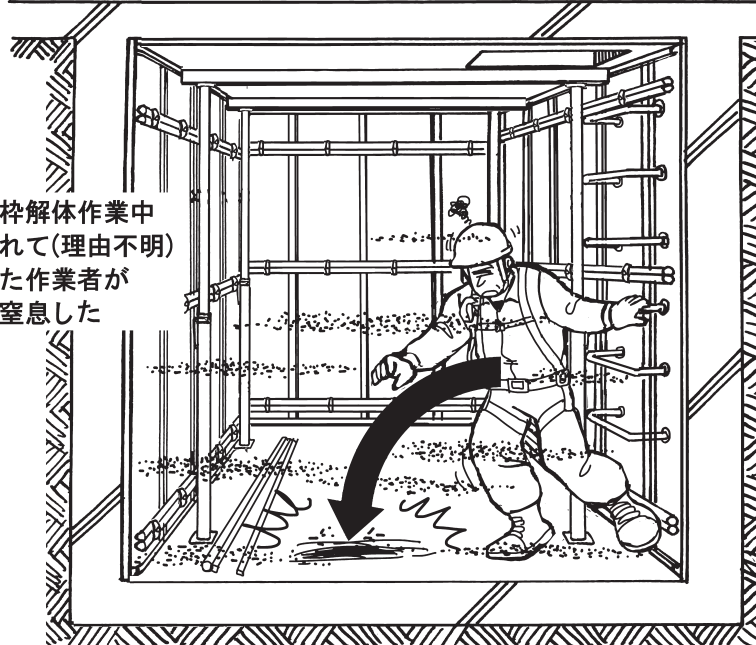
ピット内型枠解体作業で酸素欠乏

地下ピットの型枠解体作業中  
作業チームを離れて(理由不明)  
ピット内に入った作業者が  
酸素欠乏により窒息した

- ①ピットに入る前には、酸素濃度18%以上を確認してからピットに入る。
- ②独り作業はしない。必ず二人以上で作業する。予定にない作業は行わない。
- ③送風機をセットし、必ず換気を行ってからピットに入る。
- ④作業主任者を選任し、ピットの入口に酸素欠乏危険場所の表示を行う。当日の作業開始前に作業場所の酸素濃度を測定させる。測定器具、換気設備、空気呼吸器等の設備の点検を実施させる。

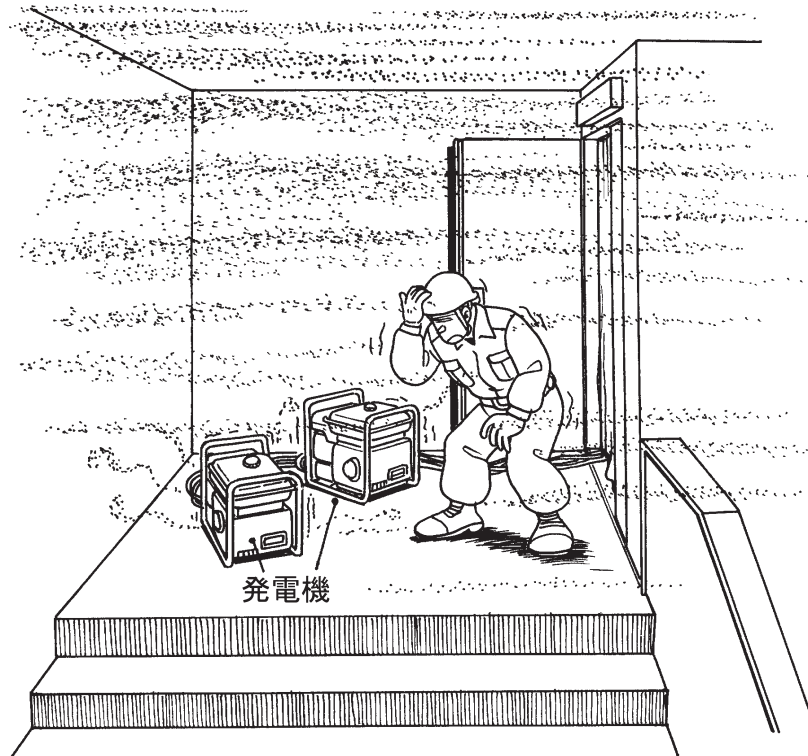
密閉した部屋で発電機を使用して一酸化炭素中毒

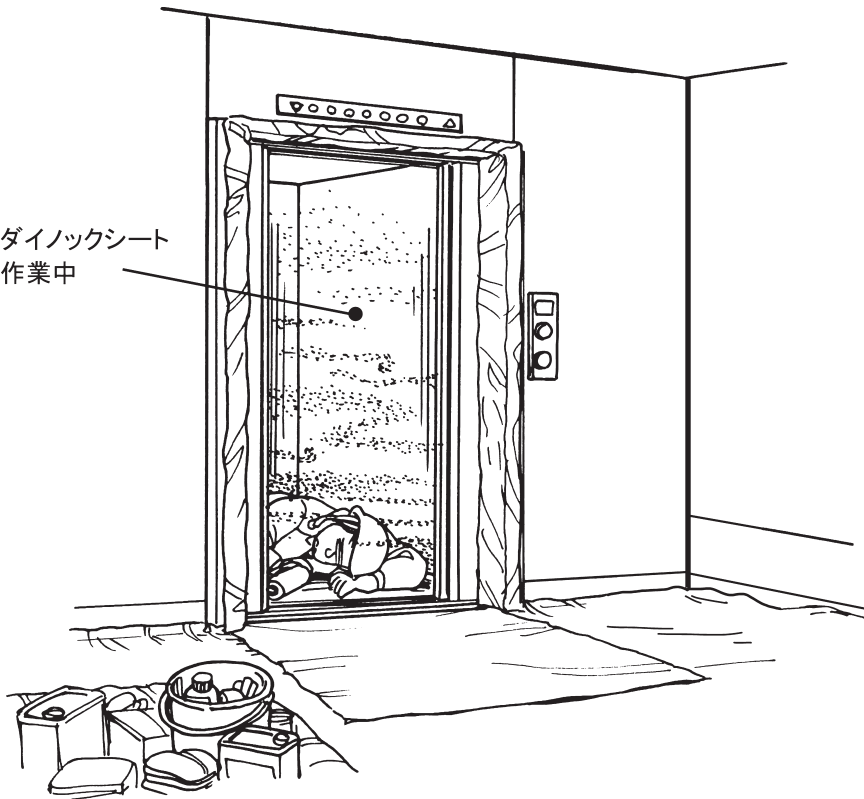
エレベータ内で内装材張り替え中に有機溶剤中毒

内装ダイノックシート  
張替作業中

- ①作業計画書、作業手順書を作成する。作業手順の確認を行い、作業は2名1組とし、1名は室内作業、1名は監視人を配置して、換気・立入禁止・火気厳禁を徹底させる。
- ②有機溶剤を使用する作業では換気設備を設置し、保護具の適正使用の徹底を図る。硫化水素等の有毒ガスや酸素欠乏等の安全対策を作業員に教育する。
