# シールドトンネルの施工に係る 安全対策検討会

## 報告書

平成 28 年 6 月

厚生労働省労働基準局安全衛生部

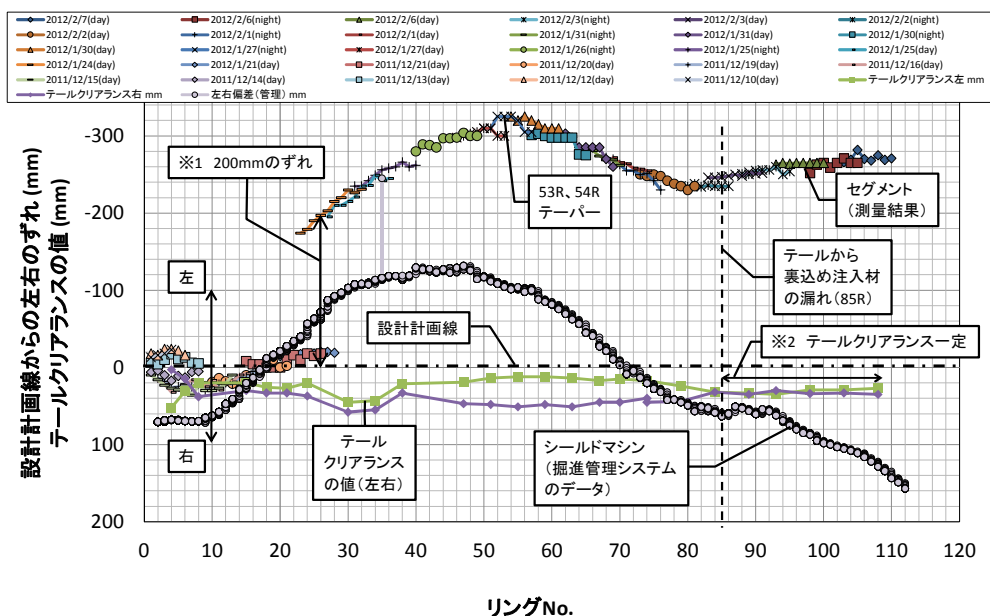
図2 トンネルの設計計画線からの左右のずれ及びテールクリアランス

- ① 26リングにおいて掘進線が設計計画線から切羽に向かって左に約200mmずれていることを確認した（立坑及び横坑の測量結果より。図2参照）。

- ② 85リングの掘進中又は組立て時に、裏込め注入材がシールドマシンのテール部を通過し坑内に漏れ出し、テールブラシ内で裏込め注入材が固結し始めた。そのため、85リング以降、テールクリアランスの値がほぼ一定値とな

った（掘進管理システムデータより。図2参照）。

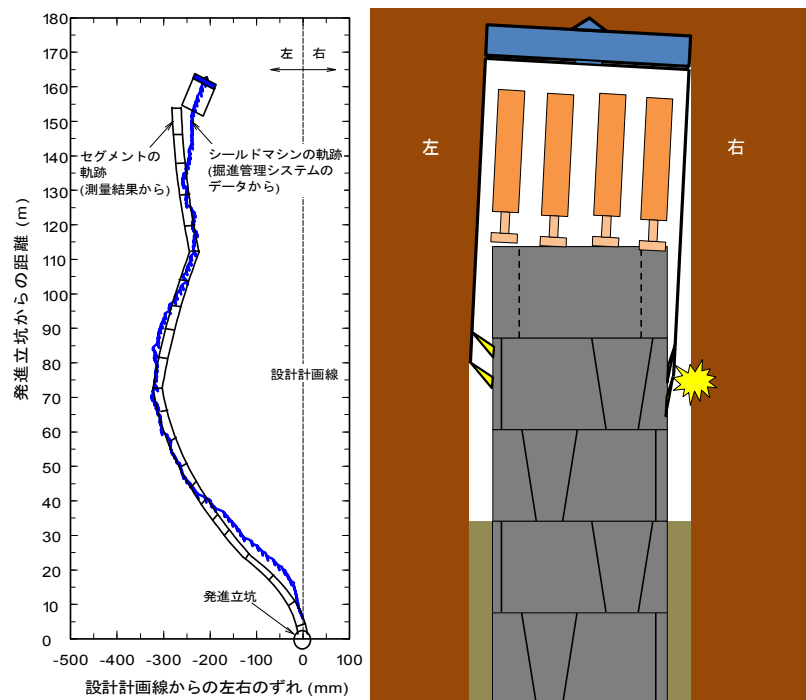
図3 横坑の設計計画線からの左右のずれとシールドマシンとセグメントとの競りのイメージ図

- ③ 94 リング付近から、セグメントの線形を設計計画線に戻すため、シールドマシンを切羽に向かってさらに右方向に向けるが、セグメントは逆に左方向に向かい、シールドマシンとセグメントの方向に齟齬が発生した。そのため、裏込め注入材が固結したテールブラシとセグメントの競りが発生した（図3参照）。
- ④ 112 リングのB 2セグメントを組立てようと 111 リングのKセグメントを支持していたジャッキを引き抜いたところ、シールドマシン前方からの切羽圧によってシールドマシンがテールを下げ、セグメント上部との競りが発生した（掘進管理システムのデータから）。
- ⑤ 111 リングのKセグメントが切羽側に抜け出そうとし、リング継手が損傷し、111 リングのB 1、B 2セグメントのリング継手（110 リング側）の一部がせん断した。直後に 111 リングのK、B 1、B 2 が坑内にわずかに垂れ下がった（リング継手の分析からの推定）。
- ⑥ 坑内への出水が始まり、切羽圧が低下し始めた（掘進管理システムのデータから）。

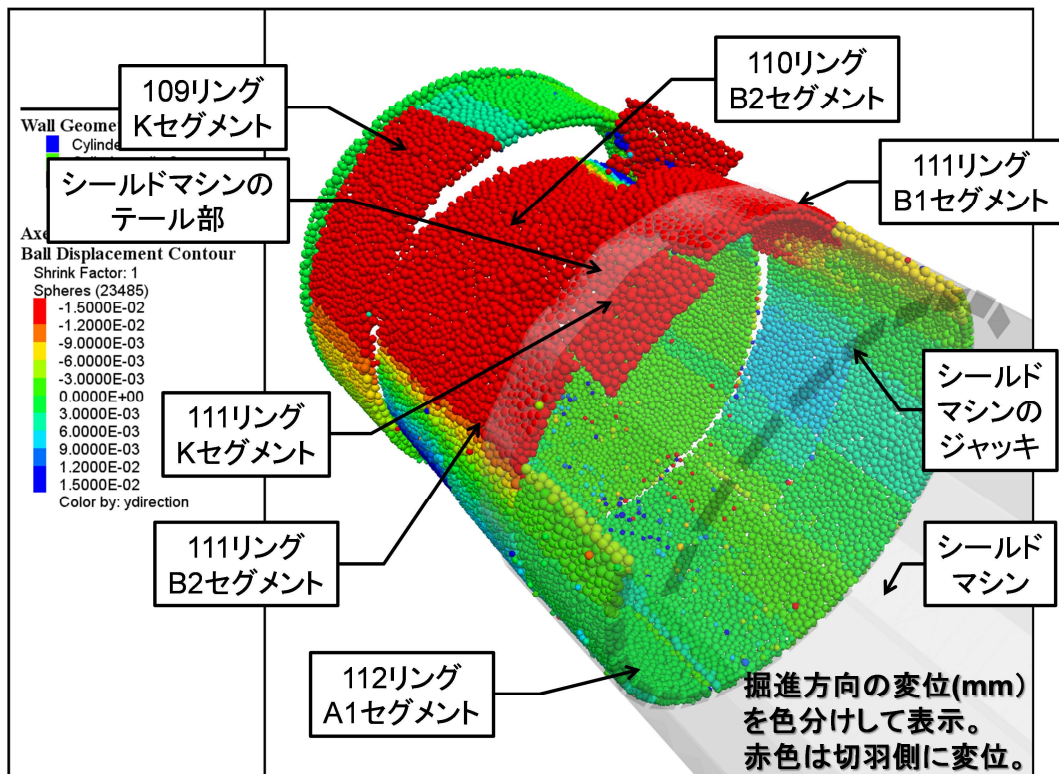
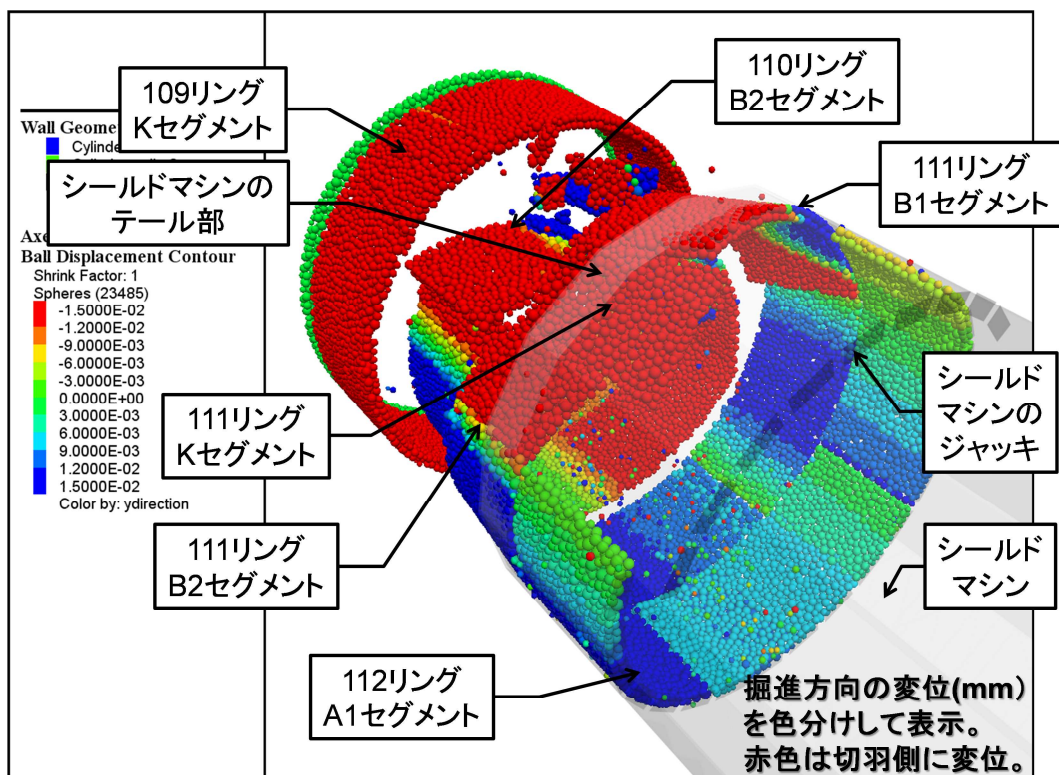
図4 個別要素法によるセグメント崩壊メカニズムのシミュレーション

- ⑨ 110 リング、111 リングの変形が進行し、両リングが崩壊し、大規模出水に至った（セグメントの破損状況の調査、個別要素法によりセグメント崩壊メ

カニズムをシミュレーションした結果から。図4参照)。

以上の①から⑨により、本件災害はシールドマシンとセグメントの競りにより、セグメントに過度な力が作用して発生した 111 リングのKセグメントの抜けを契機として、110、111 リングが崩壊したことによって発生したと推定される。
