平成24年10月23日

規格不適合の防毒マスクなどの流通が発覚

【注意喚起】

～製造者が防毒マスクなどの回収等を行っています～

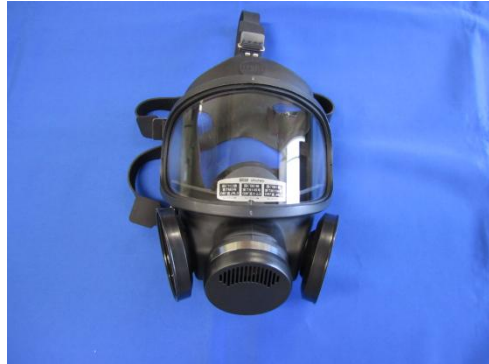
ウルトラツインーGM
(吸収缶を外した状態のもの)

(1) マスク面体から漏れがあったもの

ア 製品名称：ウルトラツインーGM

合格番号：TN145（防毒マスク）

マスク面体の気密が規格値を満たしていないこと。不適合率は38%。

（このため、マスク面体の接合部にすき間（漏れ）があるものがあります。）

マスク面体の接合部組み立て時にすき間ができたため。

※…平成23年3月以降で確認できているもの。なお、本件不具合と同じ面体を使用していた防じんマスク（※※）についても、今回、同様に回収等を行っています（製造数は147個。このうち10月22日時点で所

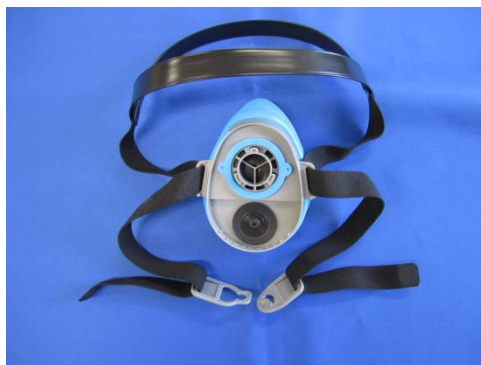
アドバンテージ 310ーGM
(吸収缶を外した状態のもの)

(2) 排気弁に不良があったもの

ア 製品名称：アドバンテージ 310ーGM
合格番号：TN351（防毒マスク）

イ 買取試験の結果判明した規格不適合の内容：
排気弁の内部が直ちに減圧しないこと。不適合率は3%。
(このため、マスク内部の気密が保てないものがあります。)

ウ 原因：
排気弁に傷が付いていたため。

※…平成 22 年 9 月以降で確認できているもの。なお、本件不具合と同じ排気弁を使用していた防じんマスク (※※) についても、今回、同様に回収等を行っています (製造数は 265 個。このうち 10 月 22 日時点で所有者不特定の数 は 212 個。)
