平成23年度 建築基準整備促進事業 報告会

応募テーマ: 17. 「アスベスト対策に資する検討」

保温材、断熱材、スレート等のアスベスト含有建材の劣化等に伴う飛散性に関する調査報告

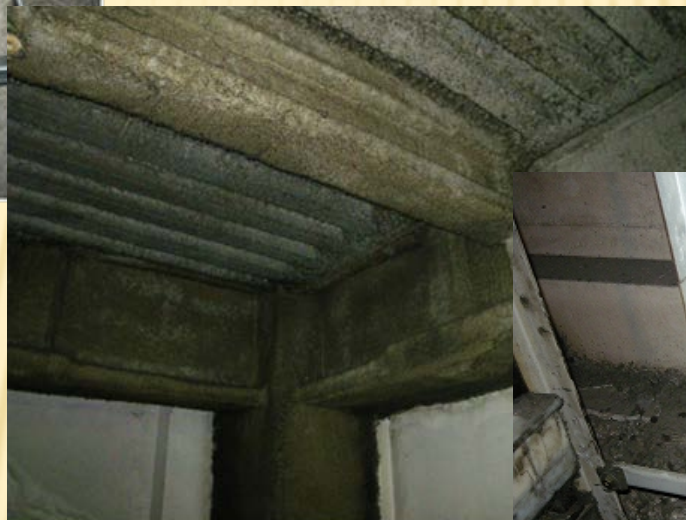
ELV機械室

建物名	室名	対象 建材	部位	建材分析結果	建材状況	総繊維数 濃度 f/リットル	無機質 繊維数 濃度 f/リットル	分散染色によるアスベスト総繊維濃度 f/リットル
事務所ビルD	エレベーター シャフト内	①吹付けロックウール ②吹付けロックウール補修材	①梁 ②梁	①含有無し ②クリソタイル 1.1%	①やや劣化 ②通常	①1.9 ②0.54	①0.50未満 ②0.50未満	①ー ②ー
	エレベーター ホール	ー	ー	ー	ー	①1.4 ②1.1	①0.50未満 ②0.50未満	①ー ②ー
事務所ビルD	エレベーター シャフト内	①吹付けロックウール ②吹付けロックウール補修材	①梁・柱 ②梁・柱	①含有無し ②クリソタイル 0.6%	①やや劣化 ②通常	①0.9 ②0.72	①0.50未満 ②0.50未満	ー
	エレベーター ホール	ー	ー	ー	ー	①0.50未満 ②1.7	①ー ②0.50未満	ー
事務所ビルD	エレベーター シャフト内	①吹付けロックウール材 ②吹付けロックウール補修材	①梁・柱 ②梁・柱	①含有無し ②クリソタイル 0.9%	①やや劣化 ②通常	①1.8 ②2.2	①0.50未満 ②0.50未満	①ー ②ー
	エレベーター ホール	ー	ー	ー	ー	①2.3 ②2.0	①0.50未満 ②0.50未満	①ー ②ー
建築物B	ボイラー室	吹付けロックウール	梁	クリソタイル 2.49%	通常	0.5未満	ー	ー
	変電室	ー	ー	ー	ー	0.5未満	ー	ー
	廊下	ー	ー	ー	ー	0.5未満	ー	ー
