1.2 個別事例

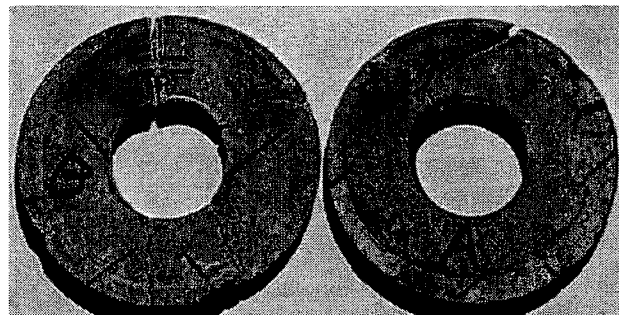
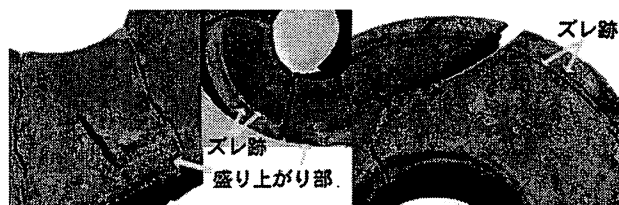
図 5.1 ガスケットの損傷

・流体凍結によるガスケットの損傷

温度：-14～37℃

圧力：1.7MPa

流体：消火水

フランジ：JIS 20K 15A RF

寸法：JIS 20K 15A 43.0

配管内の水が凍結。体積膨張のためガスケットが破損した（図 5.1）。

対策：うず巻形ガスケットに変更。

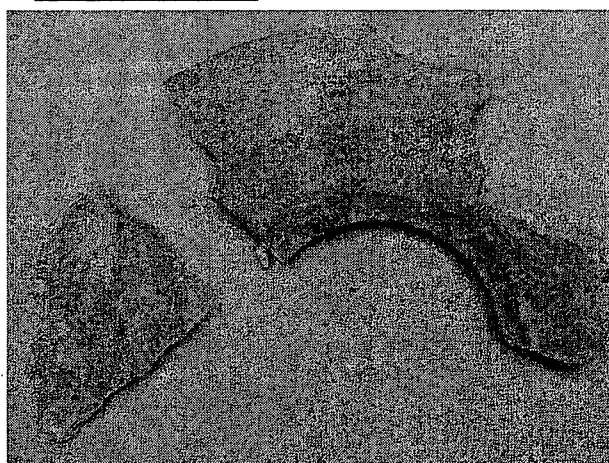
図 5.2 熱劣化による破損

・熱劣化による破損

長期の熱負荷による、ゴムバインダー一部分の熱劣化により、硬化、脆化が発生。フランジ挙動による負荷変動により破損（図 5.2）。

対策：ゴムバインダー非配合の製品（PTFE 系、黒鉛系など）、うず巻形ガスケットへ変更。
