新潟県中越地震の被害状況

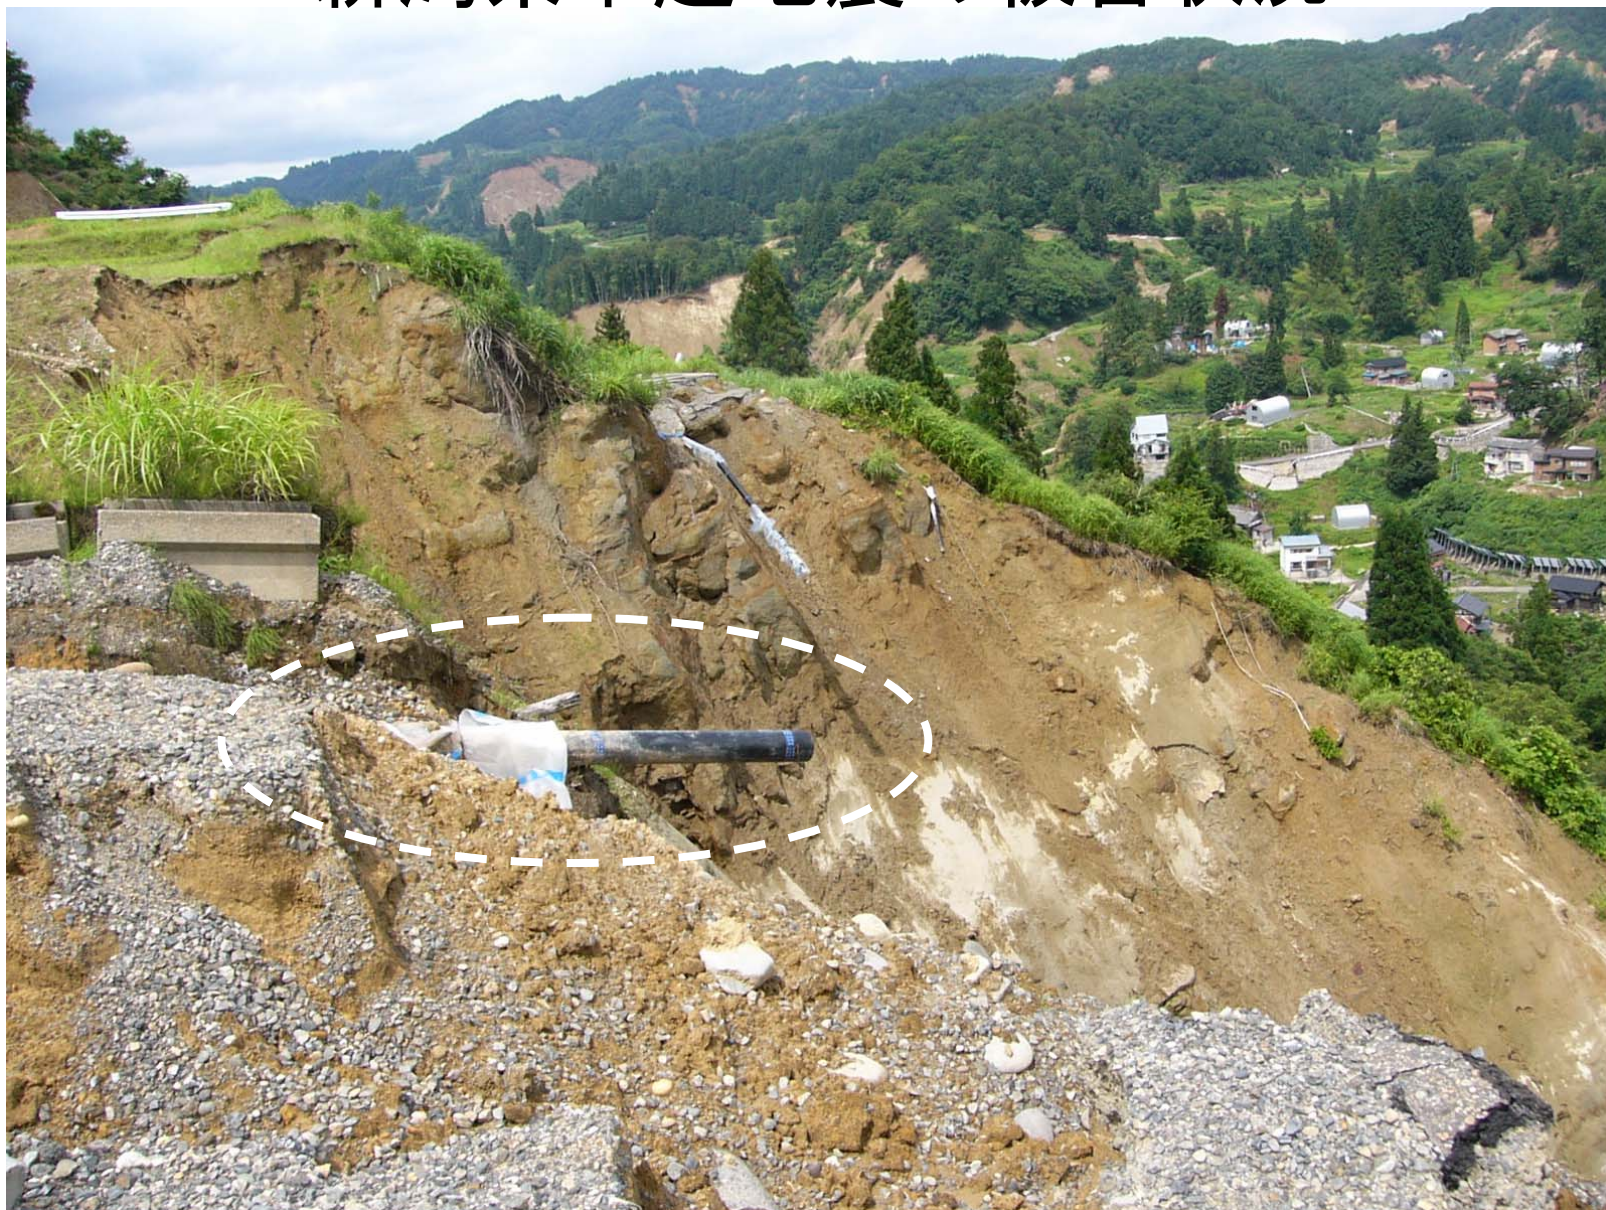
斜面崩壊により継手部で抜け出し消失した配水管(DIP-K形) (山古志地域)
