製造販売業者等による対策が必要又は可能と考えられた事例(事故事例「電気メス等」)

2004年9月24日発行 薬食審査発第0924006号 薬食安発第0924004号通達  
「バイポーラ電極を有する電気手術器に係る自主点検について」

日医工発 第460号  
2004年9月28日  
日本医用機器工業会  
安全部会：安全性情報委員会

## バイポーラコード接続時の注意事項！

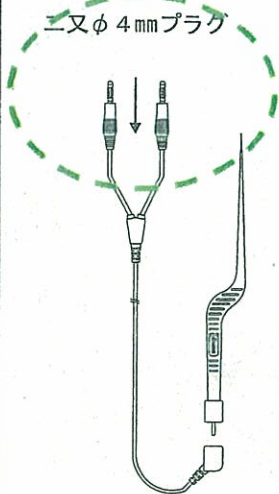
### 二又φ4mm プラグ付き バイポーラコード

バイポーラの出カ端子に正しく接続してください。

(別名：フライングリード)  
本コードの接続には注意が必要です。

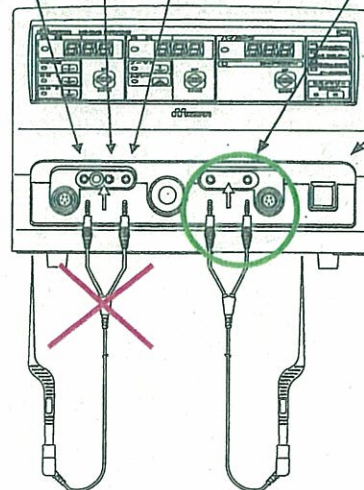
### 【誤った接続】

モノポーラハンドスイッチ端子にどのような組合せでも、バイポーラコードを接続してはならない。

### 【正しい接続】

バイポーラ出力端子

二股φ4 プラグ付きバイポーラコードを使用する場合は、下記の出力前の安全確認を行ってください。

- 1) 電気手術器の全ての出力設定を零又は最低にする。
- 2) バイポーラコードを確実にバイポーラ端子に接続する。
- 3) バイポーラの電極間を不潔にならないように注意し、短絡させる。
- 4) このとき、モノポーラ側の発振ランプなどが点灯しないこと及びモノポーラの発振音がしないことを確認する。
- 5) モノポーラ発振ランプの点灯や、モノポーラ発信音が出た場合は、誤った接続です。ご注意ください！
- 6) 接続確認は、「使用者(医師)」が、ME技士、又は臨床工学技士のもとに行ってください。
