## 資料 2 農業機械による事故・労働災害発生状況等

### 第 7 回 農業機械の安全対策に関する検討会

厚生労働省労働基準局安全衛生部  
安全課建設安全対策室

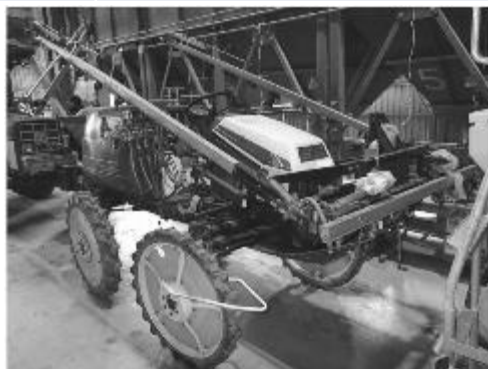
| 事例<br>※太字は機械種類 | 機械・用具の構造に関連する要因等 | 構造に関する規制として規定することが難しい要因等 |
|---|---|---|
| <ul style="list-style-type: none"> <li>・乗用管理機に<b>ブームスプレーヤ（液剤散布装置）</b>を装着し、農道路肩に除草剤を散布後、同じ農道に戻る途中で右前輪が脱輪して下のほ場へ転落してしまい、機体に胸から下を挟まれた。</li> <li>・農道の道幅には余裕があり（約2.7m）、また対向車とのすれ違いではないにも関わらず、路肩に寄って走行していた。（なぜ路肩側に寄ってしまったかは本人もわからないとのこと）</li> <li>・何度も作業をしたことがある場所であり、加えて農道とほ場の落差（約0.6m）が小さく、機械が横転するような危険性があるとは認識していなかった。</li> <li>・脱輪時に、とっさに道路側ではなくほ場側（降る側）にハンドルを切ったことで、急激な横転を防いだ可能性がある。</li> </ul> | <p>【要因】</p> <ul style="list-style-type: none"> <li>・事故機は比較的<b>上方に作業機の重心が位置</b>しており、単体時よりも横転しやすい状態だった可能性がある。</li> <li>・移動時であったため、速度段は最高速に設定していた。</li> <li>・<b>運転席周辺には折りたたまれたブーム等のアタッチメントがあり、転倒時に脱出することができなかった。</b></li> <li>・一方で、<b>ブーム等のアタッチメントがあったことで、横転時にも運転席周囲に一定の空間が確保された</b>ことから、重傷化を回避できた可能性もある。</li> <li>・農業機械は一般的に重心が高く、<b>安定性が低いものも多いため、数十cm程度の段差でも容易に転倒、転落につながる</b>ことについて、販売時や整備時の機会に一層周知する必要がある。</li> </ul> <p>【課題】</p> <ul style="list-style-type: none"> <li>・噴霧作業時に路肩へ寄らなくても作業できるように、噴霧位置が調整できる機械の使用が望ましい。</li> </ul> | <p>【要因】</p> <ul style="list-style-type: none"> <li>・ガードレールなど、ほ場への転落を予防するものはなかった。【作業環境】</li> <li>・段差は約60cm程度と大きくはないが、勾配は30～40°程度あり、事故機については脱輪時の横転は避けられない構造であった。【作業環境】</li> <li>・一方で、路面から段差に至る路肩部分は滑らかで、かつ路面から勾配部分まで同一の砂利が敷かれており、特に車上からでは、路面端をはっきりとは判別できなかった可能性がある。【作業環境】</li> <li>・農業機械は安定性が低いものが多いこと、路上走行時の安全確保（目印、傾斜・路幅等）の重要性が周知徹底されていなかった。【安全管理体制】</li> <li>・ヘルメットの着用を徹底する習慣がなかった。【安全管理体制】</li> <li>・結果として、火災などの事故には至らなかったが、くわえタバコの危険性が周知徹底されていなかった。【安全管理体制】</li> </ul> <p>【課題】</p> <ul style="list-style-type: none"> <li>・噴霧作業時、移動時に問わず、機械運転時は極力道路の真ん中を走行するようにし、止むを得ず路肩を走行する際には、十分に速度を落として走行する。</li> <li>・路肩の位置をよりわかりやすくすることが望ましい。</li> <li>・頭部から地面に落下した可能性もあり、ヘルメットの着用が望ましい。</li> </ul> |

図1 調査時（修理後）の事故機の外観（右前方）  
乗用管理機車体時：全長3250mm、全幅2130mm、全高1625mm、軸距1350mm、軸距1350mm  
装着ブームスプレーヤ：横移動 0m、タンク容量400L

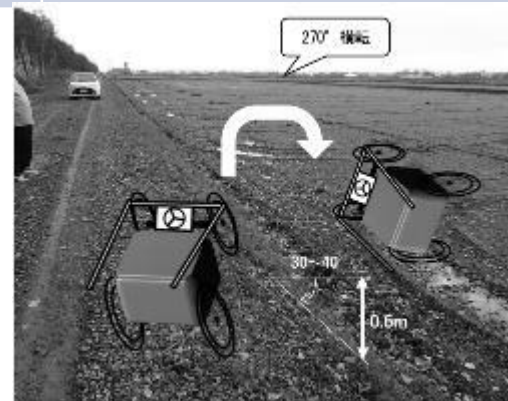
図3 事故が発生した農道

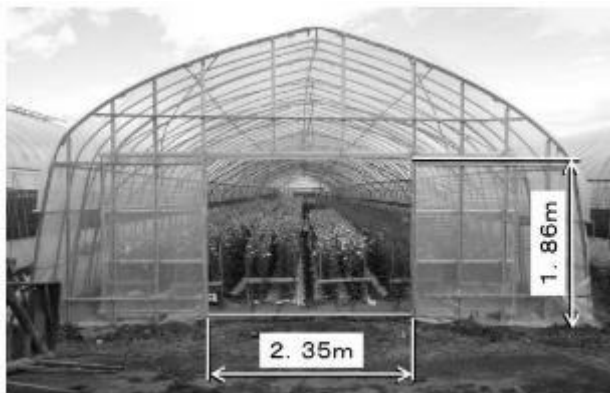
| 事例<br>※太字は機械種類 | 機械・用具の構造に関連する要因等 | 構造に関する規制として規定することが難しい要因等 |
|---|---|---|
| <ul style="list-style-type: none"> <li>・<b>トラクタ</b>に乗り、クラッチペダル操作で少しずつ後進しながら、ビニールハウス内側の天井部材を組んでいたところ、クラッチペダルから足が滑って意図しないタイミングで後進し、ハウス出入口の上端とトラクタのハンドルの上に上半身を挟まれた</li> <li>・脚立や高所作業車ではなく、乗用トラクタで作業してしまった。</li> <li>・トラクタにフロントローダが付いていて、前進でハウスに入りにくかったため、後進でやってしまった、とのこと。</li> <li>・停止する際、ギアを中立に戻さず、クラッチを踏むだけにしてしまった。</li> <li>・妻面が迫っていることはわかっていたが、クラッチから足を滑らせるという不測の事態に慌ててしまい、トラクタの動きが遅かったにも係わらず、挟まれる前に停止することができなかった、とのこと。</li> <li>・靴底が滑りやすい靴を履いてしまった恐れがある。</li> </ul> | <ul style="list-style-type: none"> <li>・<b>トラクタが古く、クラッチの踏面が鉄製で、すり減っていた</b>ため、滑りやすい状態だった。</li> </ul> | <p>【要因】</p> <ul style="list-style-type: none"> <li>・ハウスの奥側にすでに妻面を張ってあった。【作業環境】</li> <li>・トラクタのハンドル上端の地上高1.60mに対して、妻面を張ってあった奥側のハウス出入口上端の地上高が1.86mと、その差が26cmしかなく、上半身の厚さギリギリの隙間しかなかった。【作業環境】</li> <li>・最も内側のアーチパイプ中央の地上高は2.6mであり、届くために何らかの手段が必要であった。【作業環境】</li> <li>・作業に用いる用具や機械の選定についての認識が低く、周囲からの周知も十分でなかった。【安全管理体制】</li> <li>・狭い場所で留意すべきトラクタ操作についての認識が低く、周囲からの周知も十分でなかった。【安全管理体制】</li> </ul> <p>【課題】</p> <ul style="list-style-type: none"> <li>・高所作業の危険性を適切に認識し、できれば高所作業車を用いることが望ましい。</li> <li>・たとえ速度が遅くても、不測の事態に陥ると迅速かつ的確な操作を行うことは困難であるため、停止する際は、ギアを中立に戻すなど、突然走り出すことがないように対応する必要がある。</li> <li>・滑りにくい靴を履く必要がある。なお、トラクタのクラッチ等のペダル踏面は、その後の安全鑑定基準改正により、ゴム製の滑り止めを備えるよう定められている。</li> <li>・トラクタがハウス内などの狭小な場所で作業する場合には、周囲の障害物を常に確認する必要がある。</li> </ul> |

図1 事故現場のビニールハウス

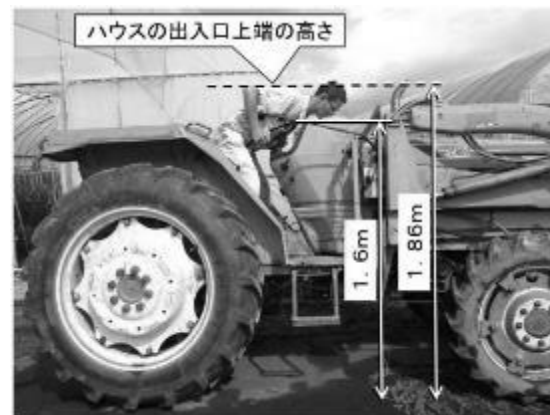
図4 トラクタとハウス出入口上端の高さの寸法関係

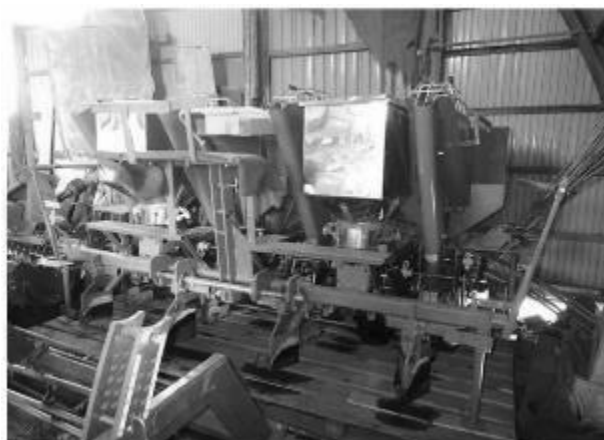
| 事例<br>※太字は機械種類 | 機械・用具の構造に関連する要因等 | 構造に関する規制として規定することが難しい要因等 |
|---|---|---|
| <p>・トラクタに直装したポテトプランタに補助作業者を乗せて植付作業後、旋回時にプランタを上げたところ、作業者が座ったままだったため、トラクタとの間に左足を挟まれた。</p> <p>・いつもはポテトプランタを上げる旨の声かけがあった場合は、必ず立って挟まれないような体制をとっていたが、当日は数日間間の農作業の最終日で、その最後の行程であったため、疲れがたまっていたのと安堵感とから（後述した別の負傷による影響の可能性もあるとのこと）、つい座ったままになってしまった。</p> <p>・取扱説明書等では、作業者は旋回時にはプランタから降りることとなっている可能性が高いが、実際には降りていなかった（降りない作業者が多いと考えられる）。</p> | <p>【要因】</p> <ul style="list-style-type: none"> <li>・作業場所が狭く、被災者の作業位置から座面に座った場合は、足を今回挟まれた場所に出さざるを得ない構造になっている。</li> <li>・肥料ホッパおよび<b>バレイショ搬送部とトラクタフェンダの間</b>は、最大（ロワリンク、ポテトプランタともに水平の場合）でも約35cm程度と推察され、<b>実際の作業時にはさらに狭かった</b>と考えられる。通常の作業位置もトラクタの左右リヤフェンダの間に位置しており、<b>全体的に作業者が近傍に常駐するには空間確保が十分とは言いがたい</b>。</li> <li>・取扱説明書等では、<b>作業者は旋回時にはプランタから降りることとなっている可能性が高いが、実際には頻繁に乗降しやすい構造とは言いがたい</b>。</li> </ul> <p>【課題】</p> <ul style="list-style-type: none"> <li>・補助作業者が座面に座った際に体の一部が挟まれないような設計、または<b>挟まれそうな位置に体の一部を出ることができないような設計</b>が望ましい。</li> <li>・補助作業者がより乗降しやすい設計が望ましい。</li> <li>・昇降・旋回時の補助作業者側の注意点や安全な作業方法について、<b>メーカー・販売側からこれまで以上に使用者に周知徹底されることが望ましい</b>。</li> </ul> | <p>【要因】</p> <ul style="list-style-type: none"> <li>・長時間の作業後の夕方で、土曜日でもあったことから、翌日まで様子をみてしまった。【作業環境】</li> <li>・旋回時に作業機を上げる前の確実な安全確保の重要性が周知徹底されていなかった。【安全管理体制】</li> <li>・操作時に作業者の安全確保が十分かを確認することの重要性が周知徹底されていなかった。【安全管理体制】</li> </ul> <p>【課題】</p> <ul style="list-style-type: none"> <li>・メーカー・販売側から、特に昇降・旋回時の補助作業者側の注意点や安全な作業方法について、これまで以上に周知徹底されることが望ましい。</li> <li>・トラクタ運転者は、補助作業者の安全確保を確認してから作業機を上げることが望ましい。</li> </ul> |

図1 事故当時に使っていたポテトプランタ（手前側がトラクタ装着部）

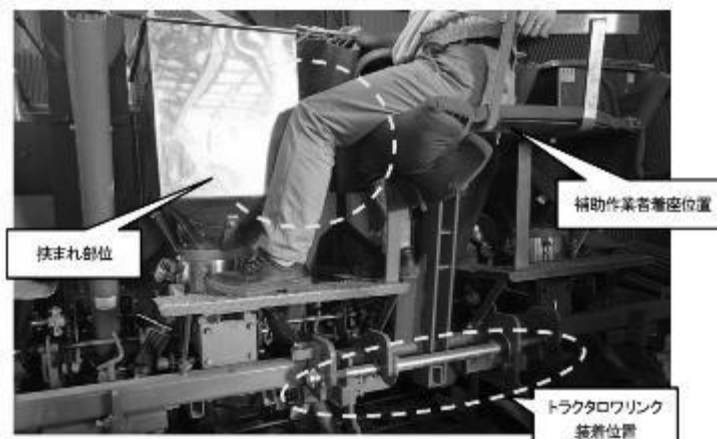
図2 被災者の左足が挟まれた部位

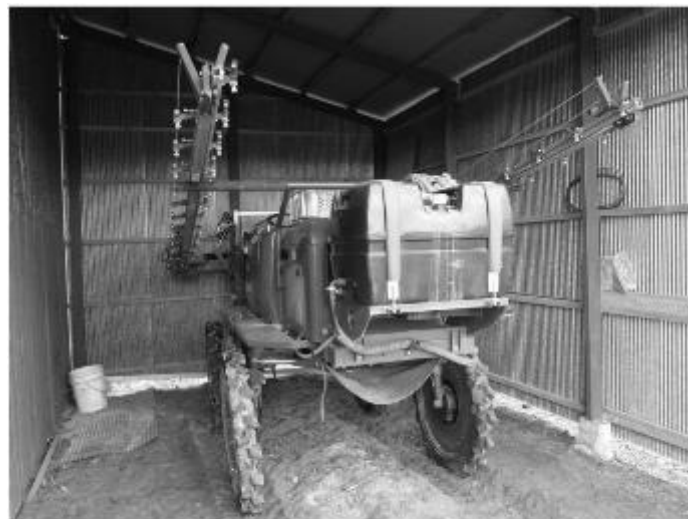
| 事例<br>※太字は機械種類 | 機械・用具の構造に関連する要因等 | 構造に関する規制として規定することが難しい要因等 |
|---|---|---|
| <ul style="list-style-type: none"> <li>・<b>乗用管理機</b>の機体下に潜って、ミッションオイルの交換作業後、後ずさりしながら機体の下から出ようとして頭を持ち上げたところ、ブーム基部の下端に頭頂部をぶつけた。</li> <li>・被災者の身長が182cmと高かった。</li> <li>・頭上に鋭利な部分があることを認識していなかった。</li> <li>・ヘルメットをかぶる習慣がなかった。</li> </ul> | <p>【要因】</p> <ul style="list-style-type: none"> <li>・ブーム基部の下端は、角パイプの切り落としてあり、<b>比較的鋭利な部分があった</b>。</li> </ul> <p>【課題】</p> <ul style="list-style-type: none"> <li>・点検整備時に接触する可能性がある部分も含めて、<b>鋭利な端面がないように設計し、必要に応じて緩衝材を設置する</b>必要がある。</li> </ul> | <p>【要因】</p> <ul style="list-style-type: none"> <li>・農機具庫内に照明がなく、薄暗かった。【作業環境】</li> <li>・ヘルメット着用の重要性についての認識が不十分であり、周囲からの周知も十分でなかった。【安全管理体制】</li> </ul> <p>【課題】</p> <ul style="list-style-type: none"> <li>・機械の下部に潜り込むなど、障害物が頭部に接触する可能性がある作業を行う際は、特にヘルメットを着用する必要がある。</li> <li>・機体下部の頭をぶつけそうな箇所にゴムなどの緩衝材を貼ることが望ましい。</li> <li>・屋内にソーラーパネル充電式のLEDライトなどを設置することが望ましい。</li> </ul> |

図1 事故機の外観

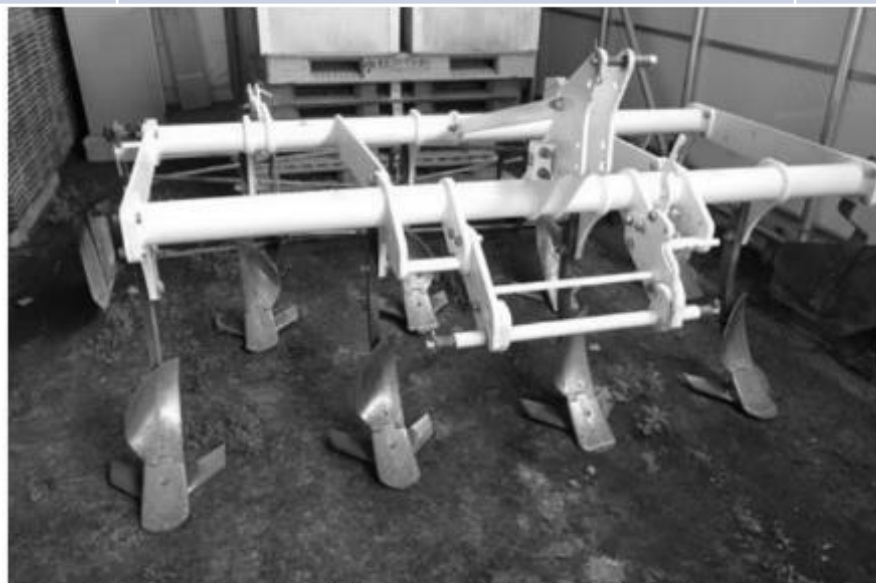
| 事例<br>※太字は機械種類 | 機械・用具の構造に関連する要因等 | 構造に関する規制として規定することが難しい要因等 |
|---|---|---|
| <ul style="list-style-type: none"> <li>・ <b>スタブルカルチ</b>をフォークリフトで持ち上げて、摩耗した爪先を交換する作業中、落としたボルトを拾って、立ち上がったところ、頭を爪先にぶつけた。</li> <li>・ 被災者の身長が182cmと高かった。</li> <li>・ 頭上に鋭利な部分があることを認識していなかった。</li> <li>・ 持ち上げた重量物の下に入ってしまった。</li> <li>・ 帽子はかぶっていたが、ヘルメットを着用する習慣がなかった。</li> </ul> | <p>【要因】</p> <ul style="list-style-type: none"> <li>・ <u>チゼルの機能上、鋭利な部分</u>があった。</li> </ul> <p>【課題】</p> <ul style="list-style-type: none"> <li>・ 作業機を持ち上げずとも<u>容易にチゼルが交換できる構造を検討</u>する。</li> </ul> | <p>【要因】</p> <ul style="list-style-type: none"> <li>・ ヘルメット着用の重要性や、重量物を持ち上げたときの留意点についての認識が不十分であり、周囲からの周知も十分でなかった。【安全管理体制】</li> </ul> <p>【課題】</p> <ul style="list-style-type: none"> <li>・ 重量物を持ち上げた場合は、落下防止策が講じられていない限り、その真下に入るべきではない。物を落とした場合は、棒などを使って重量物の真下から移動させてから拾うよう心がける必要がある。</li> <li>・ 機械の下部に潜り込むなど、障害物が頭部に接触する可能性がある作業を行う際は、特にヘルメットを着用する必要がある。</li> </ul> |

図2 事故当時、使用していたスタブルカルチ  
全長2180mm、全幅2730mm、全高1170mm、機体質量550kg

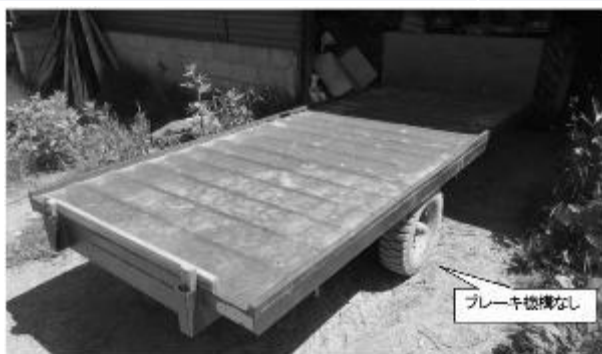
| 事例<br>※太字は機械種類 | 機械・用具の構造に関連する要因等 | 構造に関する規制として規定することが難しい要因等 |
|---|---|---|
| <ul style="list-style-type: none"> <li>・<b>トレーラ</b>をけん引した<b>トラクタ</b>を傾斜果樹園に停め、ブルーンを積み込んでいたところ、駐車ブレーキが外れてトラクタが動きはじめ、ハンドルをとろうとして後輪にひかれた。</li> <li>・エンジンを駆動したまま駐車してしまったため、速度段が中立であったほか、振動で駐車ブレーキが外れた可能性がある。</li> <li>・傾斜地であるにも関わらず駐車ブレーキ操作が十分ではなかった。また、輪止めをしていなかった。</li> <li>・左右方向の傾斜に備えて前輪を山側に向けていたが、実際は前方向にも傾斜があり、自重と積荷の重さで前進方向にも力がかかってしまうことへの意識が十分ではなかった。（実際に現場をみると、左右方向の傾斜が大きいと、前方向の傾斜に注意が行きにくいと感じられる）</li> <li>・無理に機械を止めようとしてしまった。</li> <li>・作業着に引っかかりやすい部分（ズボンのポケット）があった。</li> <li>・ブルーンの収穫はパートが行っていたが、作業終了後帰宅しており、その後一人でコンテナを回収していた。【人】</li> </ul> | <p>【要因】</p> <ul style="list-style-type: none"> <li>・<u>経年劣化等、何らかの理由で駐車ブレーキのかかりが甘い状況</u>であった可能性がある。</li> <li>・駐車ブレーキがないトレーラ（積荷3箱）を装着しており、トラクタに下り方向への負荷がより大きくかかっていた。</li> <li>・<u>ハイラグタイヤで服が引っかかりやすい構造</u>であった。</li> <li>・後輪にウェイトが2枚装着されていたほか、トレーラによる荷重もけん引ヒッチを通じて後輪側にかかっていたことが、被害をより大きくした可能性もある。</li> </ul> <p>【課題】</p> <ul style="list-style-type: none"> <li>・傾斜地に対応した農用運搬機の使用が望ましい。</li> <li>・古い機械であり、十分に点検整備を行う必要がある。</li> </ul> | <p>【要因】</p> <ul style="list-style-type: none"> <li>・機体から見て左に15～17°、前に7～8°の下り傾斜であった。</li> </ul> <p>【作業環境】</p> <ul style="list-style-type: none"> <li>・現場から自宅まで200m以上の距離があり、携帯電話がなく、周囲に人もいなかったため、受傷した状態で這って戻らなければならなかった。</li> </ul> <p>【安全管理体制】</p> <ul style="list-style-type: none"> <li>・エンジンを止めずに速度段を中立にして傾斜地に駐車することの危険性が十分周知されていなかった。</li> <li>・一人作業を行う際の携帯電話の携行の重要性が十分周知されていなかった。</li> </ul> <p>【課題】</p> <ul style="list-style-type: none"> <li>・傾斜地で駐車する場合は、駐車ブレーキを確実にかけるほか、エンジンを切ってギヤを低速に入れることで車輪が回転しないようにし、さらにできるだけ輪止めをかけることが望ましい。</li> <li>・一方で、収穫物が入ったコンテナが各樹木の下に散在している場合、頻繁にトラクタを発進・駐車する必要があり、上述の措置の徹底が難しい場合は、パートの協力を得ながら、できるだけ収穫後のコンテナを数ヶ所にまとめて置いてもらうようにすることも考えられる。</li> </ul> |

図1 トラクタに装着されていたトレーラ  
（トラクタ自体は処分されたため確認できなかった）

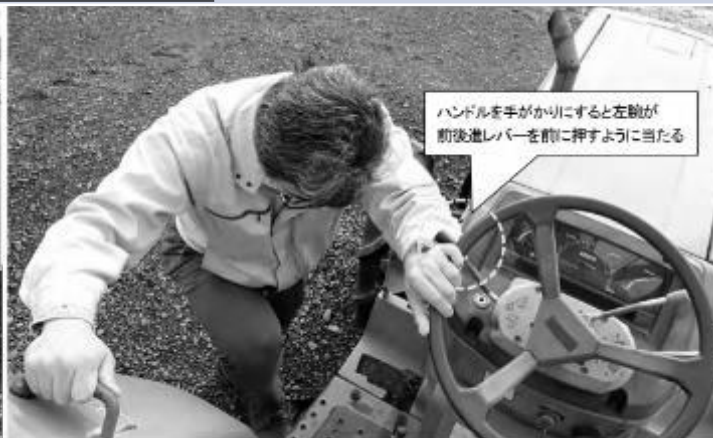
| 事例<br>※太字は機械種類 | 機械・用具の構造に関連する要因等 | 構造に関する規制として規定することが難しい要因等 |
|---|---|---|
| <ul style="list-style-type: none"> <li>作業機を取り付けるために<b>トラクタ</b>に乗り込もうとしたところ、途中で腕が前後進レバーに当たって機体が前進しはじめてしまい、はずみで転落し、左後輪にひかれた。</li> <li>エンジンをかけたまま、駐車ブレーキをかけずに前後進レバーのみ中立にしてトラクタから降車してしまった。</li> <li>乗車時に腕が前後進レバーに当たってしまった。</li> </ul> | <p>【要因】</p> <ul style="list-style-type: none"> <li>トラクタ乗降時に左手でハンドルを手がかりとしてつかむことは容易に想定されるが、その<b>ハンドルと前後進レバーの距離が近く（図1）、位置を見てもハンドルをつかんだ際に左腕の一部が前後進レバーを前進側に押してしまいう形で接触してしまいやすい構造だった（図3）。</b></li> <li><b>ステップが縞鋼板で、幅も19cm弱と小さく（1992年度以降の安全基準では、縞鋼板は不可、幅は20cm以上必要とされている）、高さも51cmと高めであることから、足場として不安定だった可能性がある（図1 左下）。</b></li> <li>作業機を装着するため、主変速、副変速が低速段に入っていたので、家族が無人で走り出したトラクタを止めることができた（ただし、基本的には無人の機械が暴走したときは近づかないことが望ましい）。</li> </ul> <p>【課題】</p> <ul style="list-style-type: none"> <li><b>ハンドルと前後進レバーの位置関係を改善し、乗降時にハンドルを手がかりとしても他のレバーに身体が触れない構造とする。または、左手側の手がかりを別途適切な位置に設置する。</b></li> <li><b>ステップの構造を改善する。</b></li> </ul> | <p>【要因】</p> <ul style="list-style-type: none"> <li>降車時のエンジン停止と駐車ブレーキ操作の必要性が周知徹底されていなかった。【安全管理体制】</li> </ul> <p>【課題】</p> <ul style="list-style-type: none"> <li>より確実な事故防止策として、降車時にはエンジンを停止することが望ましい。</li> <li>乗降の際にレバー類に触れることがないように、手をかける位置を工夫する。</li> <li>滑りにくい靴を着用する（事故発生時は長靴だった）。</li> <li>転落時に頭部を負傷する可能性もあることから、トラクタ運転時はヘルメットを着用する。</li> </ul> |

図3 乗車時に前後進レバーに左腕が当たった際のイメージ

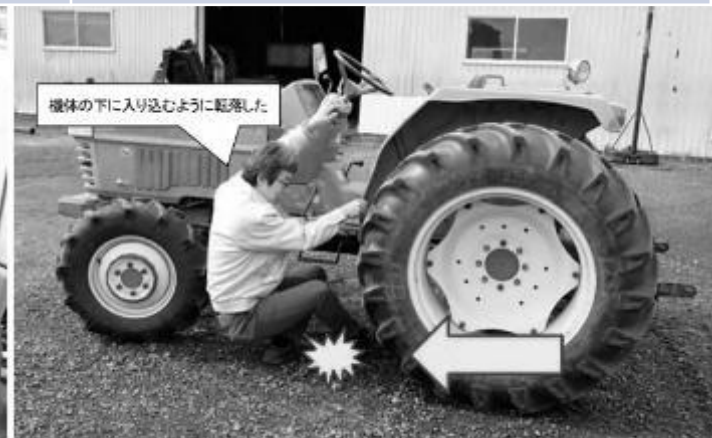
図4 転落して左後輪にひかれる直前のイメージ

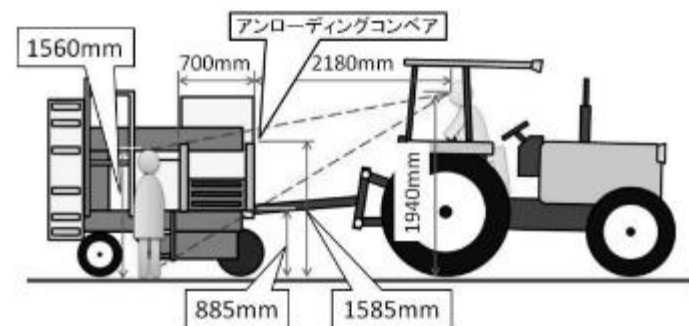
| 事例<br>※太字は機械種類 | 機械・用具の構造に関連する要因等 | 構造に関する規制として規定することが難しい要因等 |
|---|---|---|
| <ul style="list-style-type: none"> <li>・<b>ポテトハーベスタ</b>からのバレイショ排出作業の邪魔になるため、畝脇にあった石礫を移動させていたとき、ポテトハーベスタをけん引するトラクタのオペレータがそのことに気づかず前進したため、ポテトハーベスタのタイヤに右足を轢かれた。</li> <li>・トラクタの停止を十分に確認せずに、トラクタ周辺での作業を行ってしまった。</li> <li>・安全長靴を履いていなかった。安全長靴は重いし、近くの店では女性用（小サイズ）を販売していないから、とのことであった。</li> <li>・被災者、トラクタの運転者ともに体調は良好で、心理状態も平穏だったとのこと。</li> <li>・トラクタを動かすことを被災者に伝える合図を行わず、被災者の位置も確認しなかった。【人】</li> </ul> | <p>【要因】</p> <ul style="list-style-type: none"> <li>・<u>アンローディングコンベアを降ろした状態だったため、当事者がその陰に隠れていて、トラクタ運転者から見えなかった。</u></li> </ul> <p>【課題】</p> <ul style="list-style-type: none"> <li>・<u>ミラーやカメラ等で可能な限りオペレータからの死角をなくす設計を検討する。</u></li> </ul> | <p>【要因】</p> <ul style="list-style-type: none"> <li>・地面が比較的軟らかかったため、負傷度合いが小さくて済んだ。【作業環境】</li> <li>・被災者は事故以前からホイッスルを使ってトラクタ運転者に合図するよう心がけていたが、事故当時は、ポテトハーベスタの近くで作業を始める合図を出しておらず、相手から自分が見える位置で意志を伝えることもしていなかった。【安全管理体制】</li> <li>・トラクタ運転者が動かす際にホーンを鳴して合図するような取り決めがなされていなかった。【安全管理体制】</li> </ul> <p>【課題】</p> <ul style="list-style-type: none"> <li>・作業者同士で合図を取り決め、必ず合図を確認してから作業を開始するよう徹底することが望ましい。</li> <li>・安全靴を着用することが望ましい。</li> </ul> |

図3 被災者とトラクタオペレータとの作業位置関係  
(トラクタ運転席からは被災者のほぼ全身がアンローディングコンベアに隠れて見えなかった)

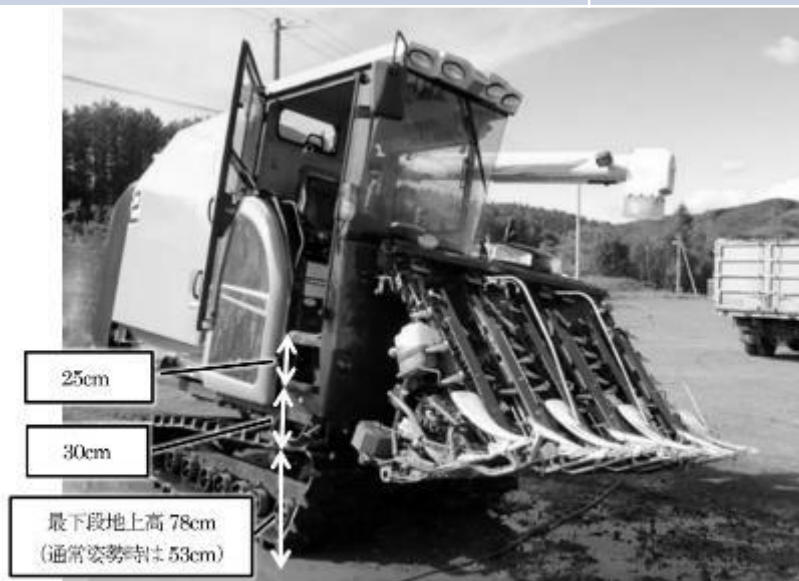
| 事例<br>※太字は機械種類 | 機械・用具の構造に関連する要因等 | 構造に関する規制として規定することが難しい要因等 |
|---|---|---|
| <ul style="list-style-type: none"> <li>・<b>自脱型コンバイン</b>で稲刈り作業中、周囲から刈高さが高くなっていると言われ、確認しようと慌てて降りる際に、普段より高くなっていたステップ最下段から転落した。</li> <li>・共同作業者の指摘に「そんなはずはない」と思いつつ、慌ててコンバインから降りようとしてしまった。</li> <li>・運転席に背を向けて前向きに降車してしまった。</li> </ul> | <p>【要因】</p> <ul style="list-style-type: none"> <li>・刈取部の昇降や機体の左右操舵の操作レバーに、<u>車高の調整ボタンが設置</u>されていたため、刈取り作業中に無意識に押ししてしまった可能性がある（図3）。</li> <li>・ステップは<u>前向きでの降車が安全に行える構造ではなかった</u>。</li> <li>・運転席にあるディスプレイ（図3）で機体の車高や傾きを確認できる機能があるが、スイッチで表示を切り替える必要があるため、<u>被災時に車高の状態をこの機能で確認できてはいなかった</u>と推測される。</li> </ul> <p>【課題】</p> <ul style="list-style-type: none"> <li>・作業中に無意識に別の操作装置に触れてしまわないような設計を検討する。</li> </ul> | <p>【要因】</p> <ul style="list-style-type: none"> <li>・刈取中の水田ほ場内だったため、着地した地面は稲株が残っている等、不安定な状態であった。【作業環境】</li> <li>・コンバイン利用組合でコンバインを6台保有し、状況に応じて使用しているため、常に同じ機械で作業する訳ではない。【安全管理体制】</li> </ul> <p>【課題】</p> <ul style="list-style-type: none"> <li>・ディスプレイの表示機能を使って、機体の状態を確認する。</li> <li>・機体に体の正面を向けての乗降を習慣づける。</li> <li>・意図せず別の操作装置に触れてしまわないような、操作時の手の置き方等を検討する。</li> <li>・滑りにくく、足首を保護できるような靴を着用する。</li> </ul> |

図1 事故機の外観とステップ間隔（車体右側を上げた状態での数値。被災時は全体が上がっていた）

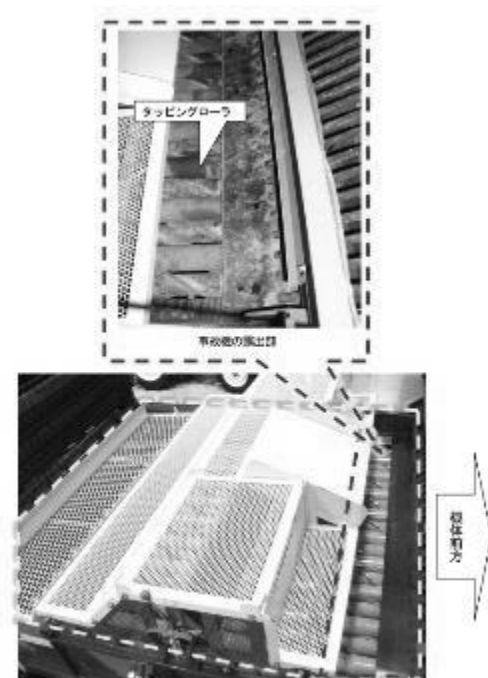
| 事例<br>※太字は機械種類 | 機械・用具の構造に関連する要因等 | 構造に関する規制として規定することが難しい要因等 |
|---|---|---|
| <ul style="list-style-type: none"> <li>・オニオンハーベスタで収穫作業中、タッピングローラ（注）に雑草が詰まったため、機械を動かしたまま、右手で雑草を取ろうとしたところ、タッピングローラに巻き込まれた。</li> <li>・機械を止めずに手で雑草を取り除こうとしてしまった。</li> <li>・普段は木の棒でローラ上の雑草を突いて、ローラ下方に排出させていたが、その時だけはなぜか手が出てしまった。</li> <li>・革手袋を着用していた（巻き込まれの可能性がある作業時は、手袋を着用してはいけないのが原則）。</li> </ul> | <p>【要因】</p> <ul style="list-style-type: none"> <li>・タッピングローラの一部が<b>カバーで覆われておらず</b>、作業者の手が届く状態だった。</li> </ul> <p>【課題】</p> <ul style="list-style-type: none"> <li>・タッピングローラにより<b>雑草が詰まりにくい構造を検討</b>する。</li> <li>・<b>タッピングローラ全面に防護カバーを装備</b>する。</li> </ul> | <p>【要因】</p> <ul style="list-style-type: none"> <li>・ほ場に雑草が生えていた。【作業環境】</li> <li>・いつもどおりに木の棒で雑草を突くという、安全な作業方法が遵守されていなかった。【安全管理体制】</li> </ul> |

図2 事故機と類似型機のタッピングローラ部  
（タッピングローラは機体前方の農作具内に設置され、大型のメカカバーに覆われているが、事故機はカバーが開放されている）

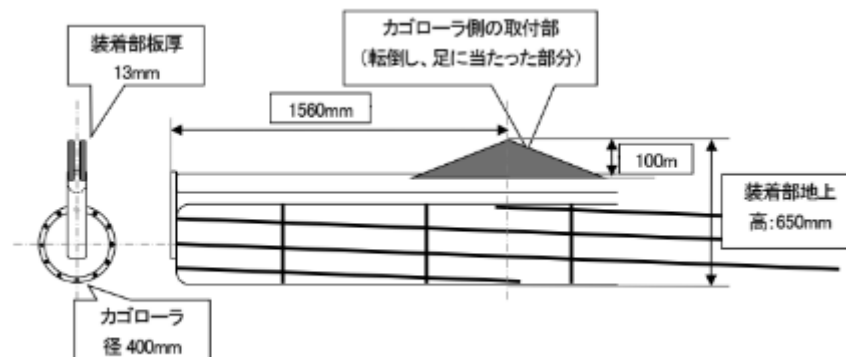
| 事例<br>※太字は機械種類 | 機械・用具の構造に関連する要因等 | 構造に関する規制として規定することが難しい要因等 |
|---|---|---|
| <ul style="list-style-type: none"> <li>洗浄のためロータリから外した<b>カゴローラ</b>を再度取り付けようとしたところ、取付部が手前側に倒れてきて右足の上に落下し、親指を骨折した。</li> <li>普段の機械作業は安全長靴を履いて行っているが、その時に限って、安全長靴に穴が開いていたため、普通の長靴に履き替えて作業をした。</li> <li>カゴローラが転がらないように、きちんと固定（輪止め等）をしていなかった。</li> <li>複数名であれば、カゴローラを支えて作業できたが、家族が外出中で1人作業であった。【人】</li> </ul> | <p>【要因】</p> <ul style="list-style-type: none"> <li>カゴローラを使用しない場合には持ち上げることができる構造であるが、<b>昇降部がネジ式で、回すのが面倒だったため、使用しないときは外していた。</b></li> </ul> | <p>【要因】</p> <ul style="list-style-type: none"> <li>カゴローラが転がり得る路面だった可能性がある（調査時の保管場所と異なったため未確認）。【作業環境】</li> <li>事故前から、常々「カゴローラの着脱も面倒なので、昇降部を油圧シリンダ式に変更できれば」と思いつつ、作業を後延ばしにしていた。【安全管理体制】</li> </ul> <p>【課題】</p> <ul style="list-style-type: none"> <li>附随作業（作業機脱着、点検整備等）中の事故防止に向けて、安全な脱着方法や使いやすい固定治具等を整備する。また、それらを利用する。</li> <li>作業機着脱の危険性について一層の周知が望ましい。</li> <li>作業時には安全靴を常に着用する。</li> </ul> |

図2 転倒したカゴローラの主な寸法

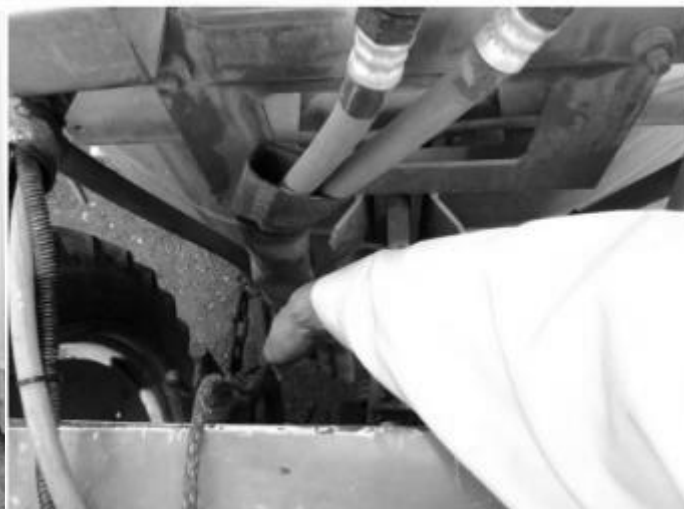
| 事例<br>※太字は機械種類 | 機械・用具の構造に関連する要因等 | 構造に関する規制として規定することが難しい要因等 |
|---|---|---|
| <ul style="list-style-type: none"> <li>・トラクタとブームスプレーヤの連結ロックを解除するための紐が、両機の間に落ちていたので、拾おうと運転席から右腕を伸ばしたところ、左手の袖が作業機昇降レバーに引っかかってブームスプレーヤが上昇し、伸ばしていた右腕が挟まれた。</li> <li>・ブームスプレーヤ購入時に、販売店から、連結ロック解除用の紐は、常にどこかに結んでおくように指導を受け、日頃から励行していたが、事故当時に限って外れていた。</li> <li>・トラクタのエンジンをかけたままだった。</li> </ul> | <p>【要因】</p> <ul style="list-style-type: none"> <li>・<u>昇降レバーのノブが紛失</u>しており、袖口に引っかかりやすい状態になっていた。</li> <li>・トラクタ直装式のブームスプレーヤは、トラクタの前後バランスの悪化等を避けるため、トラクタとの<u>間隙が可能な限り詰められている上、持ち上げるとさらに間隙が狭まる。</u></li> </ul> <p>【課題】</p> <ul style="list-style-type: none"> <li>・<u>作業機側に身を乗り出さず、より安全かつ確実にブームスプレーヤを着脱できる構造</u>を検討する。</li> <li>・連結ロック解除手段が紐でないものであることが望ましい。</li> </ul> | <p>【要因】</p> <ul style="list-style-type: none"> <li>・機械が動く状態で可動部に接近することの危険性が予測されていなかった。【安全管理体制】</li> </ul> |

図4 トラクタとブームスプレーヤの間に手を差し入れた様子

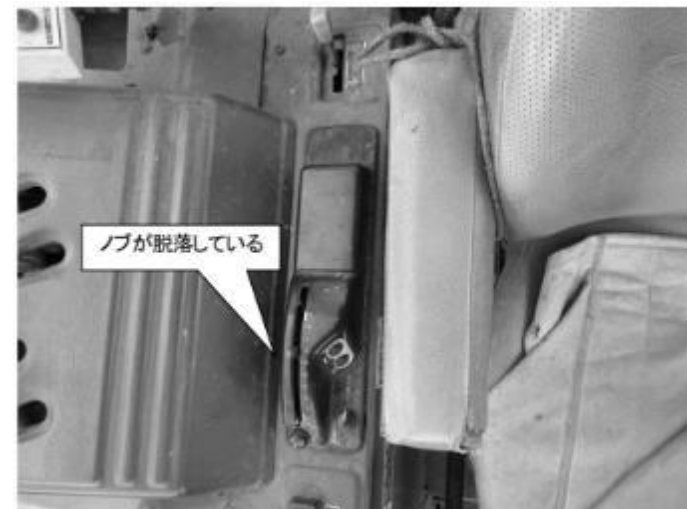
図5 昇降レバーの配置

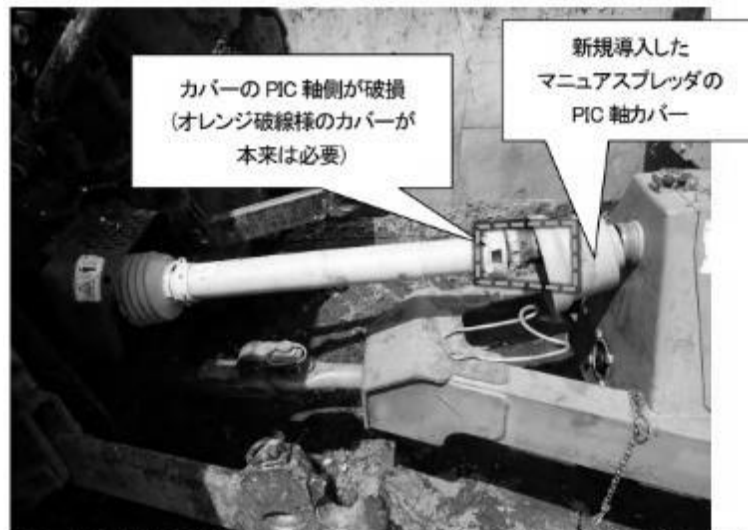
| 事例<br>※太字は機械種類 | 機械・用具の構造に関連する要因等 | 構造に関する規制として規定することが難しい要因等 |
|---|---|---|
| <p>・トレーラの使用前点検中、<b>トラクタ</b>と<b>トレーラ</b>の間の操作レバーでダンプ操作を行っていたところ、衣服がユニバーサルジョイントの接手部に巻き込まれた。</p> <p>・少し急いでいた。</p> <p>・回転部に巻き込まれやすい服装だった。</p> <p>・ユニバーサルジョイントに巻き込まれた事故を以前に聞いたことがあったため、全身を持って行かれないように、必死で踏ん張った。</p> | <p>【要因】</p> <ul style="list-style-type: none"> <li>・ <b>ユニバーサルジョイントのカバーが破損</b>していた（図2）。</li> <li>・ トレーラの<b>ダンプ操作レバーが、ユニバーサルジョイントやPIC 軸（作業機側の動力取入軸）に近いところに配置</b>されていた（図3）。また、<b>レバーに紐を取り付けてトラクタ座席から操作できるようにしていたが、被災時は劣化でうまく操作できなかった</b>ため、レバーを直接操作することになってしまった。</li> <li>・ <b>トラクタのPTO 外部操作スイッチが巻き込まれた場所からは届かない位置</b>だった。</li> </ul> <p>【課題】</p> <ul style="list-style-type: none"> <li>・ <b>操作レバーの配置について、より安全な位置になるように設計を検討する。</b></li> <li>・ <b>より耐久性の高いカバーへの設計改善が必要</b>である。</li> </ul> | <p>【要因】</p> <ul style="list-style-type: none"> <li>・ カバーが破損したら直ちに修理することや、機械作業時には巻き込まれにくい服装とすることの重要性が十分徹底されていなかった。【安全管理体制】</li> </ul> <p>【課題】</p> <ul style="list-style-type: none"> <li>・ 破損しているカバーは修理する。</li> <li>・ 回転部付近に近づくずに操作できる状態を維持し、不具合があった場合はその部分を修理してから使用する。</li> <li>・ 機械作業時は巻き込まれにくい服装とすることを徹底する。</li> </ul> |

図2 トラクタからトレーラ側油圧ポンプを駆動していたユニバーサルジョイント

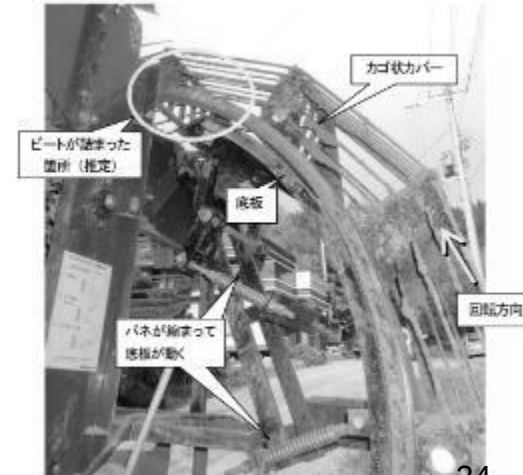
| 事例<br>※太字は機械種類 | 機械・用具の構造に関連する要因等 | 構造に関する規制として規定することが難しい要因等 |
|---|---|---|
| <p>・ <b>ビートハーベスタ</b>で収穫作業中、大きめのビートがロータリコンベアと内側の底板の間に詰まり、専用の刃物でそのビートを砕いたところ底板が勢いよく戻り、右腕を挟まれた。</p> <p>・ 冷静に考えれば、ビートが除かれれば挟まると分かるが、収穫作業が順調に進捗していたときであり、早く作業に戻りたいという気持があった。</p> <p>・ 作業中は目の前の作業に集中しがちとなるが、今回のケースでも被災者は早くビートを取り除くことに集中し、除去後に発生する危険を見逃してしまった。</p> | <p>【要因】</p> <ul style="list-style-type: none"> <li>ロータリコンベアは、仕切り板等によりカゴ状に区分されており、下から上にビートを運ぶ部分には、底板が設けられている。ここに規定量を超えるビート等が入り込んだ場合に対応するため、<u>パネで支持された底板が動いてカゴの容量を拡大する構造</u>になっているが、その際、<u>底板との間に隙間が生じる</u>。隙間を生じない構造が難しいのであれば、除去の際、<u>底板の固定、パネの無効化等をワンタッチで簡単に行うことができる構造</u>であることが望ましい。</li> <li>製造者は、この隙間に作業者が手を入れる危険性を認識していたが、注意喚起の標識を貼付するのみに止まっていた。しかも貼付位置が底板の裏側であり、外からは見えない位置であった。</li> </ul> <p>【課題】</p> <ul style="list-style-type: none"> <li>底板との隙間を生じない構造が難しいのであれば、除去の際に、<u>底板の固定、パネの無効化等をワンタッチで簡単に行うことができる構造</u>であることが望ましい。</li> <li>注意喚起の安全標識は、当該作業時に見やすい位置に貼付する。</li> </ul> | <p>【要因】</p> <ul style="list-style-type: none"> <li>規格を大幅に上回るビート（被災者の感覚では30cm超）が収穫されたため、詰まりが生じた。<br/>【作業環境】</li> <li>作業が順調であったため、それにあわせて作業速度も速めにしていた可能性もある。<br/>【作業環境】</li> <li>安全にビートを取り除く方策が周知徹底されていなかった。<br/>【安全管理体制】</li> </ul> |

図3 ビートが詰まった箇所 (推定)

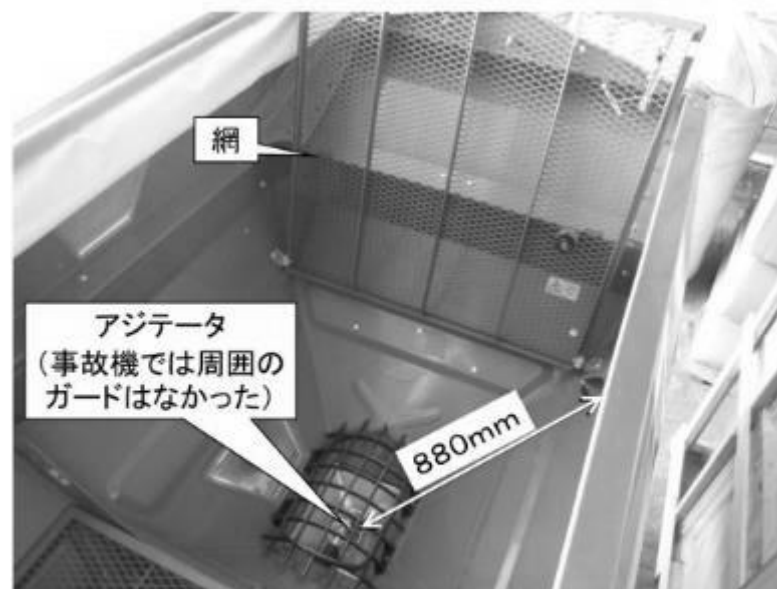
| 事例<br>※太字は機械種類 | 機械・用具の構造に関連する要因等 | 構造に関する規制として規定することが難しい要因等 |
|---|---|---|
| <ul style="list-style-type: none"> <li>・ブロードキャストで肥料散布中、肥料がうまく出なかったので、エンジンを止めずにホッパの中に足を入れて肥料を均していたところ、アジテータに左足が巻き込まれた。</li> <li>・PTO動力を切らずに駆動部に接近してしまった。</li> <li>・スコップをトラクタに積んでいたが、つい、使わずにやってしまった。</li> <li>・その年は雪解けが遅く、平年よりも作業スケジュールが遅れていたことが背景にあり、無意識に焦っていたかも知れない、とのこと。</li> </ul> | <p>【要因】</p> <ul style="list-style-type: none"> <li>・ブロードキャストにはホッパ底部に網が設けられていたが、<b>機械が駆動していても容易に取り外すことができ、危険部への接近が可能</b>であった。</li> <li>・ホッパの縁からアジテータまで880mmであり、身長170cmの被災者がホッパの縁に腰掛けた状態で爪先がアジテータに届く寸法であった。</li> </ul> <p>【課題】</p> <ul style="list-style-type: none"> <li>・<b>ホッパ内の肥料が偏らないような構造・材質を検討</b>する。</li> <li>・<b>インターロック機構を備えた蓋や受網の設置を検討</b>する。</li> <li>・ホッパ内で肥料が偏り、<b>均す作業をなくせないのであれば、均すための道具やそれらを格納できる設計を検討</b>する。</li> </ul> | <p>【要因】</p> <ul style="list-style-type: none"> <li>・危険部に接近する際は、必ず動力を切るということへの認識が十分でなく、周囲からの周知も不十分であった。【安全管理体制】</li> </ul> |

図2 ホッパ内部の様子

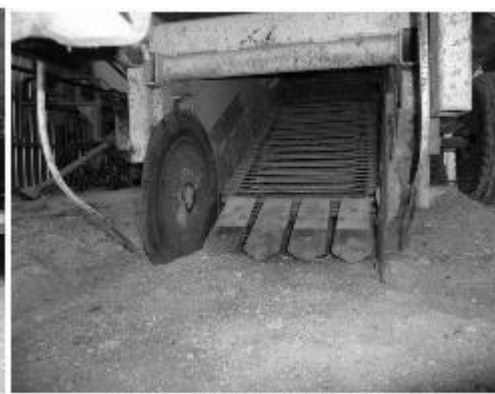
| 事例<br>※太字は機械種類 | 機械・用具の構造に関連する要因等 | 構造に関する規制として規定することが難しい要因等 |
|---|---|---|
| <ul style="list-style-type: none"> <li>・ポテトハーベスタでの収穫作業中、掘取部が詰まったため、取り除こうと手を伸ばしたところ、駆動軸に衣服が巻き込まれて首を絞められたため、衣服を引きちぎって脱出した。・トラクタから降りるとき、エンジンやPTOクラッチを切らなかった。</li> <li>・パーカーを着て作業してしまった。</li> <li>・体調や心理面で問題は特になかったが、やや急いで作業していた。</li> <li>・若く腕力も強かったため、パーカーを引きちぎって脱出することができた。</li> <li>・デンプン原料用バレイショのハーベスタは、作業台に1名しか乗らない（石等の夾雑物を除く）うえに、被災者の位置が共同作業者の死角にあったため、被災者の状況に気付かなかった。【人】</li> </ul> | <p>【要因】</p> <ul style="list-style-type: none"> <li>・<b>駆動軸のカバーが破損</b>していた（このカバーは破損しやすい）。</li> </ul> <p>【課題】</p> <ul style="list-style-type: none"> <li>・メーカーは、<b>駆動軸のカバーについて、十分に厚みを持った壊れにくいものにすることが望ましい。</b></li> </ul> | <p>【要因】</p> <ul style="list-style-type: none"> <li>・草が多く、機械に詰まりやすい状態だった。【作業環境】</li> <li>・回転部への巻き込まれに対する危険の予測ができず、点検清掃時の安全な作業方法が検討されていなかった。【安全管理体制】</li> <li>・作業に適した服装を励行していなかった。【安全管理体制】</li> <li>・駆動軸のカバーが破損していることを見落としていた。【安全管理体制】</li> </ul> |

図3 駆動軸と拾い上げコンベアを横方から見た様子

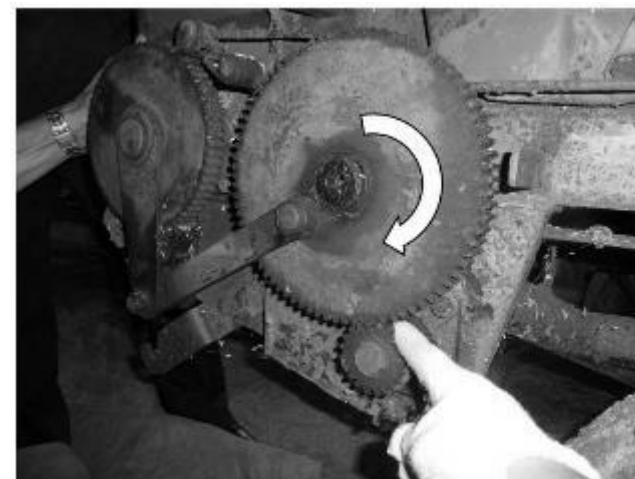
| 事例<br>※太字は機械種類 | 機械・用具の構造に関連する要因等 | 構造に関する規制として規定することが難しい要因等 |
|---|---|---|
| <ul style="list-style-type: none"> <li>・<b>マニユアスプレッダ</b>を駆動した状態で、グリスアップを行っていた。回転しているギヤに、右人差指に付けたグリスを塗ろうとしたところ、2つのギヤの間に指が巻き込まれた。</li> <li>・事故当日の体調は問題なかったが、日課にしていた昼寝ができず、集中力を欠いていた。</li> <li>・革手袋をしていたので、危険部に対する警戒心が緩んでしまった。</li> <li>・普段は、駆動を止めて整備作業を行っており、機械を動かした状態でグリスアップする場合でも、ヘラなどを使うようにしていたが、その日に限って、指でやってしまった。</li> </ul> | <p>【要因】</p> <ul style="list-style-type: none"> <li>・機械が古く、<b>カバーを紛失</b>していた。</li> <li>・点検整備時に対する<b>安全標識が貼付されていなかった</b>。</li> </ul> <p>【課題】</p> <ul style="list-style-type: none"> <li>・<b>点検整備で着脱が必要な防護カバーであれば、インターロック機構の検討が望ましい</b>。</li> </ul> | <p>【要因】</p> <ul style="list-style-type: none"> <li>・安全なグリスアップの方法が徹底されていなかった。【<b>安全管理体制</b>】</li> </ul> <p>【課題】</p> <ul style="list-style-type: none"> <li>・どうしても機械を動かしながらグリスを塗る必要がある場合は、スプレーグリスを用いることが望ましい。</li> </ul> |

図3 被災者が巻き込まれたギヤの拡大図

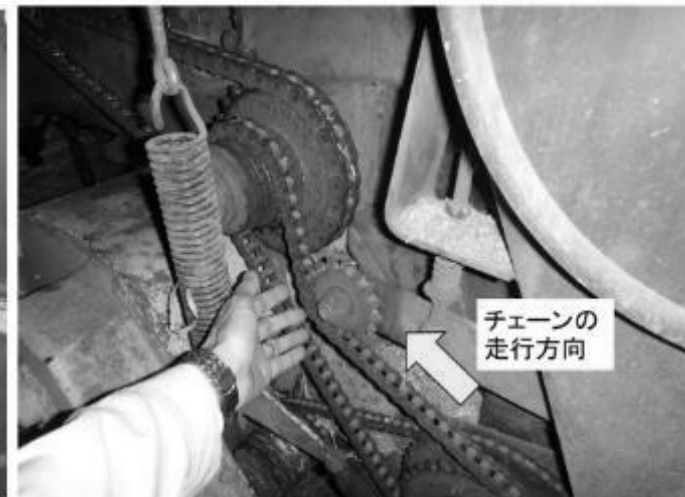
| 事例<br>※太字は機械種類 | 機械・用具の構造に関連する要因等 | 構造に関する規制として規定することが難しい要因等 |
|---|---|---|
| <ul style="list-style-type: none"> <li>・<b>ロールベアラ</b>のチェーンにグリスを塗ろうとした際、動いているチェーンの近くに引っかかっているわらに気づき、取り除こうとした指がスプロケットとの間に巻き込まれた。</li> <li>・作業終了が遅くなったことにより、いつもとは異なる手順で、機械を動かしたまま整備を行ってしまった。</li> <li>・危険部に対する意識が低下していた。</li> <li>・革手袋を着用していたことによる安心感があった。</li> </ul> | <p>【要因】</p> <ul style="list-style-type: none"> <li>・作業中に<b>自動でチェーンに注油する機能がなかった</b>（被災者が所持するもう1台のロールベアラには同機能があるため、整備時にチェーンにグリスを塗る必要がない）。</li> <li>・<b>インターロック機構</b>（カバーを開けると危険部が停止する、あるいは危険部が動いている間はカバーが開かない機構）が<u>採用されていなかった。</u></li> </ul> <p>【課題】</p> <ul style="list-style-type: none"> <li>・事故機の使用を直ちに中止し、安全性が向上した新しい機械に一本化することが望ましい。</li> <li>・農業機械にも<b>インターロック機構が導入される</b>ことが望ましい。</li> </ul> | <p>【要因】</p> <ul style="list-style-type: none"> <li>・麦稈は特に油を吸いやすく、機械の油切れを招きやすい。<br/>【作業環境】</li> <li>・作業終了時刻がいつもよりも遅くなった。<br/>【作業環境】</li> <li>・決められた手順に沿った作業の不徹底と、遵守の重要性についての周知が不足していた。<br/>【安全管理体制】</li> </ul> |

図3 巻き込まれた位置

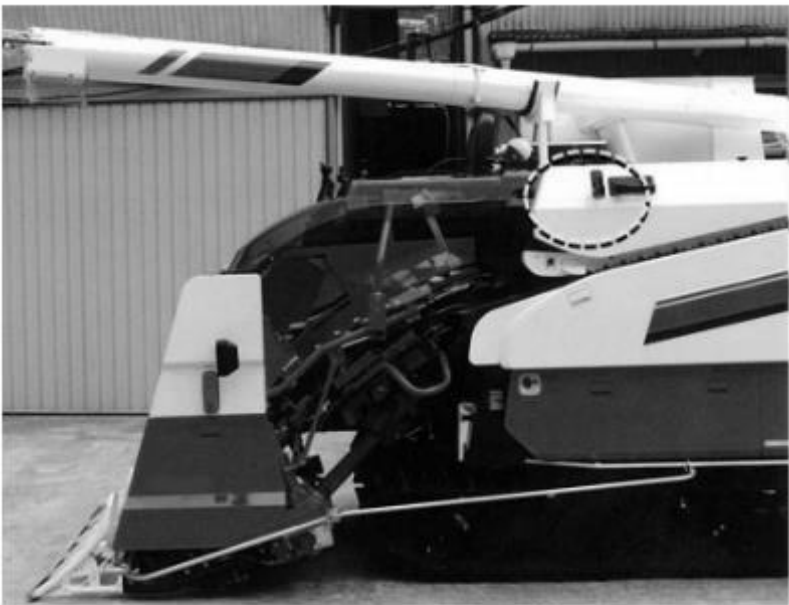
| 事例<br>※太字は機械種類 | 機械・用具の構造に関連する要因等 | 構造に関する規制として規定することが難しい要因等 |
|---|---|---|
| <ul style="list-style-type: none"><li>・自脱型コンバインで手こぎ作業中、稲がなかなか脱穀部に入らないので、機体に右肩をつけて稲を機体後方に引っ張ったところ、急に稲が食い込み、左手が脱穀部に巻き込まれた。</li><li>・軍手をして手こぎ作業をしていた。</li><li>・結びワラを掴んでいた。</li><li>・体調や心理面での問題はなかった。</li></ul> | <p>【要因】</p> <ul style="list-style-type: none"><li>・緊急停止ボタンが付いていない古い機械だった。</li></ul> <p>【課題】</p> <ul style="list-style-type: none"><li>・農業機械にもインターロック機構が導入されることが望ましい。</li><li>・手こぎ作業時は素手で言い、緊急停止装置付きのコンバインを使用することが望ましい。</li></ul> | <p>【要因】</p> <ul style="list-style-type: none"><li>・巻き込まれの危険性が十分に認識されておらず、結んでいたワラを完全に取り去ってから、手こぎ部にイネを供給するといった安全な手こぎ作業方法が検討されていなかった。【安全管理体制】</li><li>・巻き込まれの危険性がある作業にもかかわらず、軍手を着用して作業してしまった。【安全管理体制】</li></ul> |

図2 事故機と同型機の手こぎ部  
(平成11年度以降、点線部に緊急停止ボタンが装備されることになった)

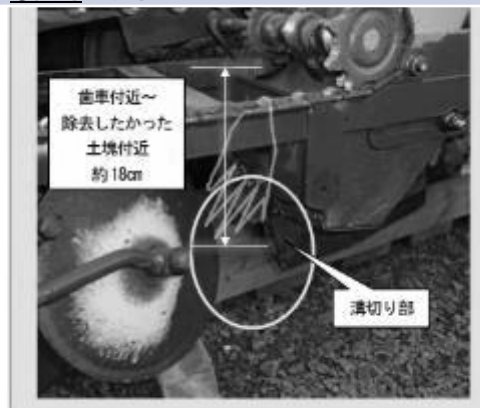
| 事例<br>※太字は機械種類 | 機械・用具の構造に関連する要因等 | 構造に関する規制として規定することが難しい要因等 |
|---|---|---|
| <ul style="list-style-type: none"> <li>・スイートコーンの施肥播種作業中、<b>施肥播種機</b>に乗った作業者が、<b>トラクタ</b>を止めずに播種部手前に溜まった土を取り除こうとしたところ、手前の歯車に指が巻き込まれた。</li> <li>・補助作業を交替したばかりで、それまでの作業の播種精度が悪かったことが気になっていた。</li> <li>・土が溜まる頻度が高かったため、機械を止めるよう指示せずに手を伸ばしてしまった。</li> <li>・トラクタがほ場端に来たら、木の枝などを拾って溜まった土の除去に使おうと思っていたが、その前に手を出してしまった。</li> <li>・天候も気になり、何とか当日中に作業を終わらせたいと思って、焦ってしまった。</li> <li>・自動直進モードで走行している時であったため、トラクタを操作していた作業者が作業の様子を観察していたことから、直ぐに機械を止めることができた。【人】</li> <li>・地域の農業委員もやっており、委託されるほ場が増え、作業面積が年々増えていることが、作業の焦りの遠因となった可能性もある。【人】</li> </ul> | <p>【要因】</p> <ul style="list-style-type: none"> <li>・トラクタにGPSを利用した自動操舵機能がついていたので、作業速度が速く、旋回もスムーズだったので溜まった土の除去に枝を使おうと思ったものの拾うタイミングを逸してしまった。</li> <li>・<b>播種部の前に鎮圧ローラがなく、溝切部の前に土が溜まりやすい構造</b>だった。</li> <li>・上述の後継機は所有していたが、複数の作物を作付しているため、スイートコーンには作業幅や畝数が合わない設定であったこと、作業時期が重複することなどから、作業効率を考え、以前使用したことのある播種機を中古で購入してスイートコーン用に使用していた。</li> <li>・溜まった土を除去する道具立てがされていなかった。</li> </ul> <p>【課題】</p> <ul style="list-style-type: none"> <li>・<b>土の滞留が軽減する、播種部前に鎮圧ローラがついた後継機を使用</b>する。</li> <li>・<b>歯車部、チェーン部にカバーを装着し、不意に触れないような設計</b>にする。</li> </ul> | <p>【要因】</p> <ul style="list-style-type: none"> <li>・ほ場の均平作業をお願いした後の作業であったため、土中に枝や根などのゴミが多かった。【作業環境】</li> <li>・前々日の降雨の影響で土が湿っていたため、土が溜まりやすかった。【作業環境】</li> <li>・雲行きが怪しく、雨が降ってきそうであった。【作業環境】</li> <li>・機械を止めて除去作業を行うことが徹底されていなかった。【安全管理体制】</li> <li>・作業手袋を装着した状態で回転部付近に手を出してしまった。【安全管理体制】</li> </ul> <p>【課題】</p> <ul style="list-style-type: none"> <li>・手こぎ作業時は素手で行い、緊急停止装置付きのコンバインを使用することが望ましい。</li> </ul> |

図5 被災時の姿勢及び手元の再現（黄色枠部に溜まった土を除去しようとした）

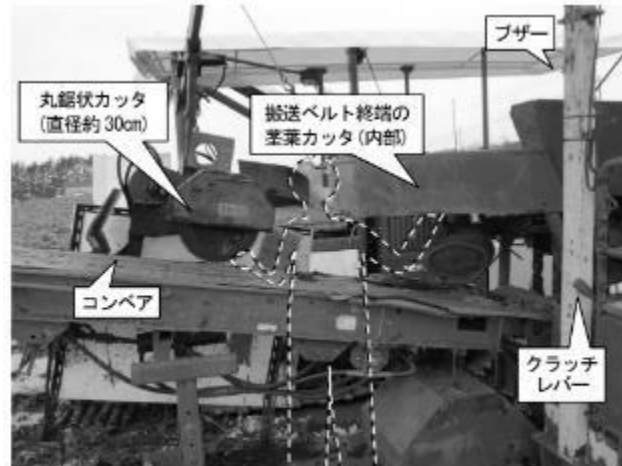
| 事例<br>※太字は機械種類 | 機械・用具の構造に関連する要因等 | 構造に関する規制として規定することが難しい要因等 |
|---|---|---|
| <ul style="list-style-type: none"> <li>・ダイコンハーベスタで収穫作業中、茎葉カッタに葉が絡んだため、右手で取り除いていたところ、左手の甲が、茎葉をさらに切り落とす別のカッタの刃に当たった。</li> <li>・農作業に従事して初年度であり、作業経験に乏しかったが、収穫シーズンも終わり頃になっており、機械にも慣れた頃合いであった。</li> <li>・機械を止めてもらわずに危険部に手を近づけた。</li> </ul> | <p>【要因】</p> <ul style="list-style-type: none"> <li>・本機は安全鑑定適合機だが、<u>丸鋸状のカッタも含め、使用者によって改造されており、基準を満たさない状態であった。</u></li> <li>・丸鋸状のカッタの上部半分にはカバーが設けられていたが、<u>刃が剥き出しの部分には作業者が容易に触れてしまう構造だった。</u></li> <li>・ダイコンハーベスタ後部の作業者がオペレータに知らせるブザーや、<u>丸鋸状カッタ等を止めるクラッチレバーが設けられていたが、作業者がとっさに操作できる位置に配置されていなかった。</u></li> </ul> <p>【課題】</p> <ul style="list-style-type: none"> <li>・事故機の使用を直ちに中止し、安全性が向上した新しい機械に一本化することが望ましい。</li> <li>・後部での作業者が操作しやすい位置に、<u>丸鋸状カッタ等を止めるクラッチレバーや緊急停止装置を設置する。</u></li> </ul> | <p>【要因】</p> <ul style="list-style-type: none"> <li>・夾雑物が発生した際に、危険部に接近するときの機械停止について、従業員への周知徹底が不足していた。【安全管理体制】</li> <li>・危険部が改良された新しい機械（搬送コンベア終端部の茎葉部カッタで一度にダイコンの肩の部分から切断できるため、手作業による二次処理が不要）を購入したにもかかわらず、従来の機械も併用していた。【安全管理体制】</li> </ul> <p>【課題】</p> <ul style="list-style-type: none"> <li>・事故機の使用を直ちに中止し、安全性が向上した新しい機械に一本化することが望ましい。</li> <li>・夾雑物を取り除く際は、必ず機械を止めるよう、改めて作業者一同に徹底する。</li> </ul> |

図2 事故当時の被災者の立ち位置

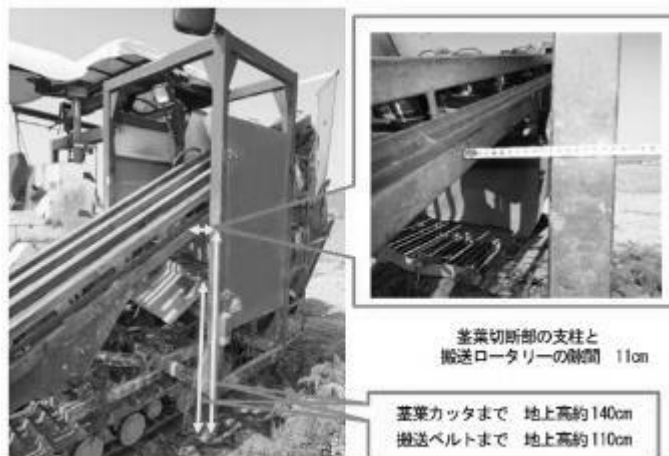
| 事例<br>※太字は機械種類 | 機械・用具の構造に関連する要因等 | 構造に関する規制として規定することが難しい要因等 |
|---|---|---|
| <ul style="list-style-type: none"> <li>・ニンジンハーベスタで収穫作業中、茎葉切断部に茎葉が詰まったため、除去しようと、カバーの隙間から回したままの茎葉カッタに手を伸ばし、指先を切断した。</li> <li>・茎葉カッターの動力切替スイッチを切らずに運転席から降りてしまった。 <ul style="list-style-type: none"> <li>・茎葉カッター部にカバーを開けずに隙間から手を入れてしまい、手元が見にくかった。</li> </ul> </li> <li>・霜や雪が降りるようになる前に急いで収穫を終えなければ、と焦りがあった。</li> <li>・繁忙期であり、疲れていた。</li> <li>・自分のほ場での作業であり、少し気が抜けていた。他者のほ場の手伝いであれば、もう少し気を付けていた、とのこと。</li> <li>・専従オペレーターが別の機械トラブル対応をしていたため、普段行わない事故機での作業を行ってしまった。【人】</li> </ul> | <p>【要因】</p> <ul style="list-style-type: none"> <li>・茎葉カッター部近傍には、<b>動力切替スイッチが無かった。</b></li> <li>・茎葉カッター部にはカバーがあったが、<b>カバーを開けなくても隙間から手が届く構造</b>であった。</li> <li>・茎葉カッター部の<b>カバーを開放すると茎葉カッターの動力が自動で切れるインターロック機構は無かった。</b></li> </ul> <p>【課題】</p> <ul style="list-style-type: none"> <li>・茎葉カッター部のカバーを開放しなければ、カッター部に手が届かない、かつ、茎葉カッター部のカバーを開放した際に、動力が自動的に切れる構造とする。</li> <li>・<b>シートスイッチを導入し、運転席から降りた際に動力が切れる構造</b>にする。</li> <li>・茎葉カッター部の<b>カバーを開放しなければ、カッター部に手が届かない構造</b>が望ましい。</li> </ul> | <p>【要因】</p> <ul style="list-style-type: none"> <li>・早朝の作業であり、茎葉に露がついていて詰まりやすかった。<b>【作業環境】</b></li> <li>・他の機械にトラブルがあり、専従オペレーターがその対応に追われていた。<b>【作業環境】</b></li> <li>・当該地域は周囲よりも比較的降雪が早く、一度降雪すると1週間はほ場に機械が入れなくなるほ場であった。<b>【作業環境】</b></li> <li>・茎葉カッター部の詰まりを除去するときに、必ずスイッチを切ること、隙間から手を入れないことが徹底されていなかった。<b>【安全管理体制】</b></li> </ul> <p>【課題】</p> <ul style="list-style-type: none"> <li>・詰まり除去の際は必ず当該部分を停止する。</li> <li>・その上で、刃部の周囲に手を伸ばす場合は耐切削手袋の使用を検討する。</li> <li>・詰まりを取るための用具を準備する。</li> </ul> |

図3 被災者が手を入れてしまった隙間の概寸

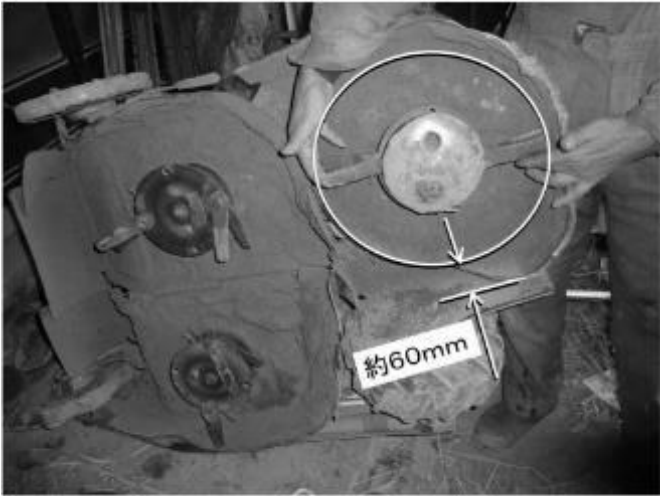
| 事例<br>※太字は機械種類 | 機械・用具の構造に関連する要因等 | 構造に関する規制として規定することが難しい要因等 |
|---|---|---|
| <ul style="list-style-type: none"> <li>・ <b>自走式草刈機</b>で畦畔の除草作業中、刈り残し部分を刈ろうとして機械をバックさせたところ、雨に濡れた畦畔で足を滑らせ、左足が刈刃に接触した。</li> <li>・ 足場が狭いところでバックしながらの刈り取りは危ないとは思いつつ、刈り残しが気になり、バックしながら刈ってしまった。</li> <li>・ 安全靴を履いていたため、大惨事を免れた。</li> </ul> | <p>【要因】</p> <ul style="list-style-type: none"> <li>・ <u>バックしながら刈り取れる構造</u>であった。</li> <li>・ <u>刈刃カバーの後端から刈刃先端までの距離が短く（約60mm）、入り込んだ爪先が接触してしまう構造</u>だった。</li> </ul> <p>【課題】</p> <ul style="list-style-type: none"> <li>・ 事故機の刈刃カバーの後端から刈刃先端までの距離は60mmと当時の安全基準よりも小さく、機械開発においては設計段階から作業効率だけでなく安全面にも配慮した設計とすることがある。</li> </ul> | <p>【要因】</p> <ul style="list-style-type: none"> <li>・ 天端の幅が約50cmと足場が狭く、隣の水田と約40cmの高低差があった。【作業環境】</li> <li>・ 雨が降っており、草に覆われた畦畔は滑りやすい状態だった。【作業環境】</li> <li>・ 作業環境と機械の特性にミスマッチが生じていたが、安全靴を着用していたため、被害を最小限に抑えることができた。【安全管理体制】</li> </ul> <p>【課題】</p> <ul style="list-style-type: none"> <li>・ 自走式草刈機は、直進時は操作が容易だが、方向転換するのに一定のスペースを必要とし、畦畔の角などのように狭い場所では取扱いが難しいため、刈り残しは刈払機で対応するなどの対応が望ましい。</li> </ul> |

図4 刈刃と刈刃カバーの位置関係

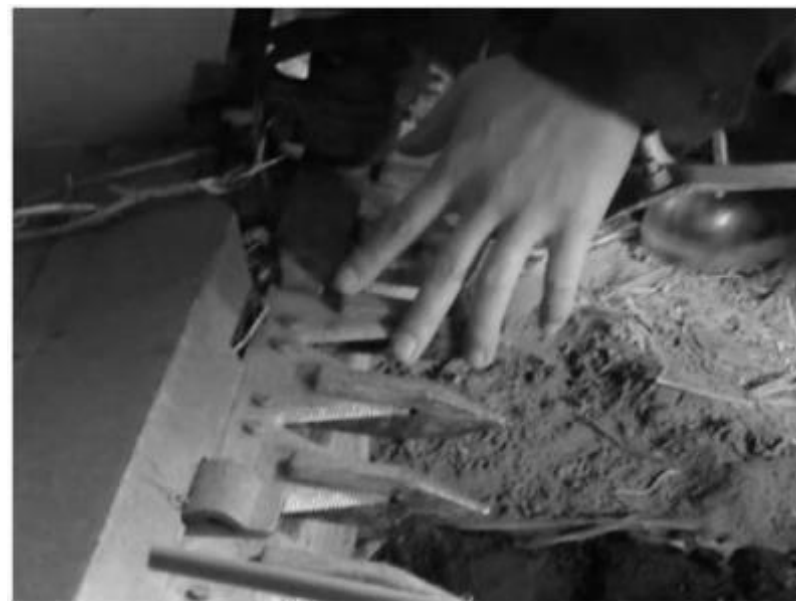
| 事例<br>※太字は機械種類 | 機械・用具の構造に関連する要因等 | 構造に関する規制として規定することが難しい要因等 |
|---|---|---|
| <ul style="list-style-type: none"> <li>大豆コンバインで収穫作業中、刈取刃に大豆の茎が詰まったため、エンジンや刈り取りクラッチを動かしたまま左手で取り除こうとしたところ、刈取刃で左手人差指を切った。</li> <li>翌日は出かける用事があったうえに、天候が悪化しつつあり、是非ともその日のうちに作業を終えたいと焦っていた。</li> <li>機械を止めずに詰まりを除去しようとしてしまった。</li> </ul> | <p>【要因】</p> <ul style="list-style-type: none"> <li>一部の型式では<b>走行停止時には刈取部が停止する構造になっているが、当該機種はそのような構造にはなっていない。</b></li> </ul> <p>【課題】</p> <ul style="list-style-type: none"> <li>走行停止時には刈取部が停止する等、より安全な構造の普及を図る。</li> </ul> | <p>【要因】</p> <ul style="list-style-type: none"> <li>大豆の出来は平年並みであり、特段、茎が長かったわけではなく、詰まりに影響を与えたとは思われなかったとのこと。</li> </ul> <p>【作業環境】</p> <ul style="list-style-type: none"> <li>トラブル発生時等の安全な対処法が前もって検討されていなかった。【安全管理体制】</li> </ul> |

図2 事故当時の被災者の手の位置

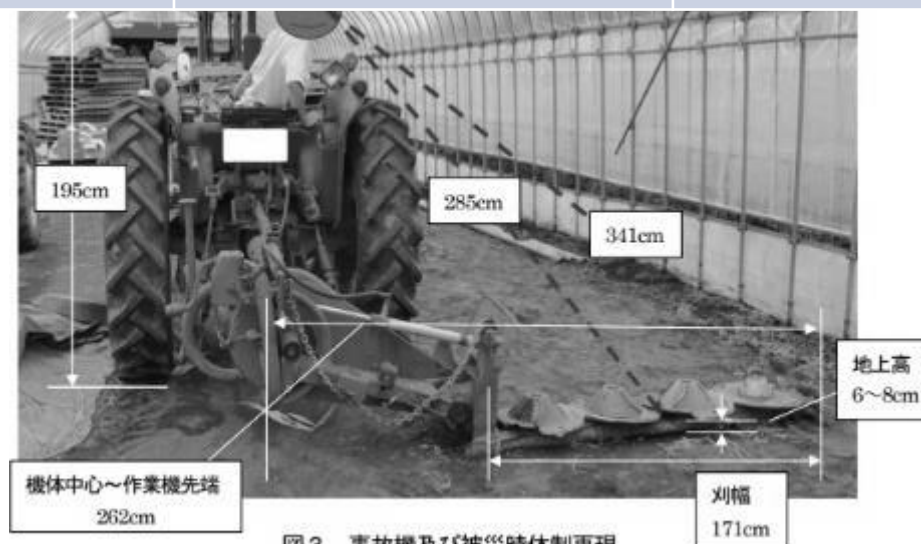
| 事例<br>※太字は機械種類 | 機械・用具の構造に関連する要因等 | 構造に関する規制として規定することが難しい要因等 |
|---|---|---|
| <ul style="list-style-type: none"> <li>・<b>トラクタ</b>にディスクモアを装着し、畦道沿いの草刈りを行っていた。カーブにさしかかるところで確認のため振り向いたところ、飛散した石が左目に当たり眼球を損傷した。</li> <li>・保護メガネを着用していなかった（本来は着用した方がよいとは思っていた）。</li> <li>・用事が立て込んでおり、次の日のことが気になっていた。</li> <li>・仕上がりが気になり、つい振り返ってしまった。</li> <li>・地際までやると綺麗にみえるため、刈高さを地際にセットしてしまった。</li> <li>・周辺の農家も同様にカバーを外した状態でディスクモアを使用している場合が多く、この状態での使用が当たり前になっていた。</li> </ul> | <p>【要因】</p> <ul style="list-style-type: none"> <li>・安全キャブ付きのトラクタで同じ作業をすることもあるが、当日は<b>安全キャブのない（ガラスの無い）トラクタ</b>に装着して作業を行った。</li> <li>・ディスクモアの<b>カバーを全て外した状態</b>で作業をしていた（農家の叔父から譲り受けたときに既にカバーは無い状態であったが、疑問に思わなかった）。</li> </ul> <p>【課題】</p> <ul style="list-style-type: none"> <li>・安全キャブ付のトラクタに装着する（但し、ガラス破損などの物損は避けられない）。</li> </ul> | <p>【要因】</p> <ul style="list-style-type: none"> <li>・オオイタドリなど草丈が高く茎の太い草が群生している地域のため、ディスクモアでの除草作業では、カバーがあるとなぎ倒すだけで草が刈れないため、カバーを外さざるを得ない状況だった。【作業環境】</li> <li>・ほ場への進入路は砂利が敷いてあり、石の飛散が発生しやすい環境であった。【作業環境】</li> <li>・事故が発生したほ場への入り口部分はカーブしているため、うまく刈れているか確認が必要であった。【作業環境】</li> <li>・保護メガネやカバーの重要性、飛散物の危険性についての注意喚起が徹底されていなかった。【安全管理体制】</li> <li>・携帯電話を所持していたので、すぐに奥さんに連絡が取れた（普段から作業に行くときは所持）。【安全管理体制】</li> </ul> |

図3 事故機及び被災時体制再現  
(被災者とほぼ同じ身長)

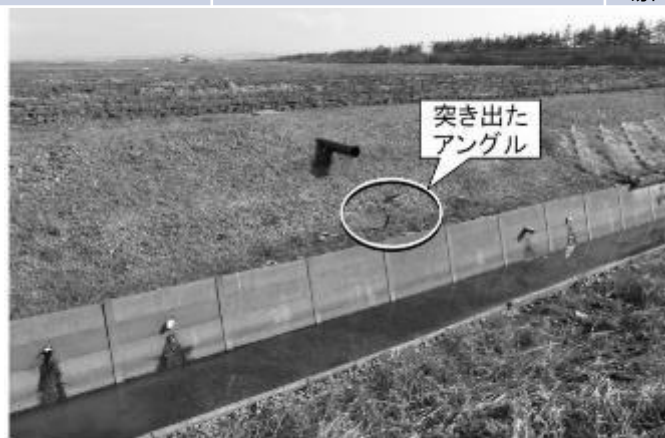
| 事例<br>※太字は機械種類 | 機械・用具の構造に関連する要因等 | 構造に関する規制として規定することが難しい要因等 |
|---|---|---|
| <ul style="list-style-type: none"> <li>・刈払機で排水路の法面を草刈り作業中、雑草の中に隠れていた鋼材に気づかず、刈刃の左側を当ててしまい、刈刃のチップが欠け飛んで、右手首に刺さった。</li> <li>・腕まくりをして作業していた。普段は必ず長袖を着て作業していたが、事故当日は非常に暑かったため、ひと折だけ袖をまくっていた。</li> <li>・異物の存在を事前に確認していなかった。</li> <li>・正しい作業方法（刈刃を右から左へ動かすときだけ刈る、30分ごとに必ず休憩する）を励行し、前掛けをして体幹部の保護を心がける等、安全に配慮している部分がある反面、眼鏡をかけているため保護メガネはせず、頭部も日本手ぬぐいを被っているだけで防護が不十分といった、至らない点もあった。</li> <li>・事故当時の体調は良好で、心理状態も平穏であった。</li> </ul> | <p>【要因】</p> <ul style="list-style-type: none"> <li>・ <u>飛散物防護力バーが取り外されていた。</u></li> </ul> <p>【課題】</p> <ul style="list-style-type: none"> <li>・ <u>飛散物防護力バーを装着する</u></li> </ul> | <p>【要因】</p> <ul style="list-style-type: none"> <li>・ 不要の異物が除去されていなかった。【作業環境】</li> <li>・ 例年よりも草丈が高く、異物が隠されていた。【作業環境】</li> <li>・ 例年は除草剤を撒いた後、草丈が低い状態で草刈りをしているが、この年は除草剤を撒きそびれてしまい、突き出たアングルが隠れるまでに草丈が高くなってしまった。【安全管理体制】</li> <li>・ 刈払機を正規の状態で使用する、必要最低限の防護具を身につける、異物の有無を事前確認する、といったルールが定められていなかった。【安全管理体制】</li> </ul> <p>【課題】</p> <ul style="list-style-type: none"> <li>・ 草の詰まりも避けられるように、刃の左前方1/3で刈るようにする。</li> <li>・ 飛散物が頭部に及んだ可能性もあったことから、保護メガネやフェイスマスクも装着する。</li> <li>・ 作業開始前に、異物がないか確認を行い、除去できないものであった場合には目印を付ける等の環境整備を行う。</li> </ul> |

図3 刈刃にあたったアングルの位置  
(アングルは以前、排水樋の支柱だったが、現在は埋ビパイプに換えたので不要になっている)
