落橋水管橋及び残置水管橋  
調査結果報告

# 六十谷水管橋の調査箇所

破損の要因とメカニズムについて

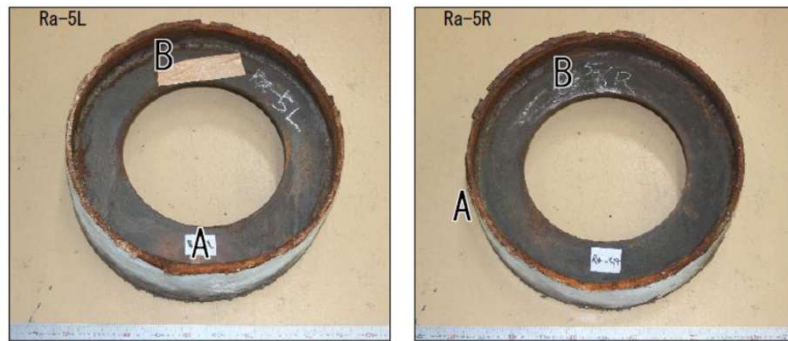
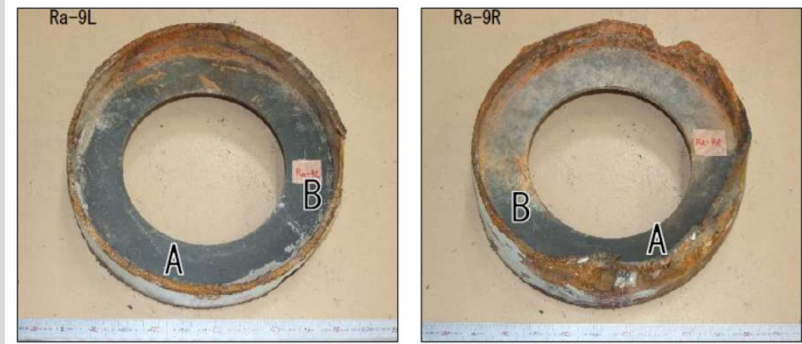
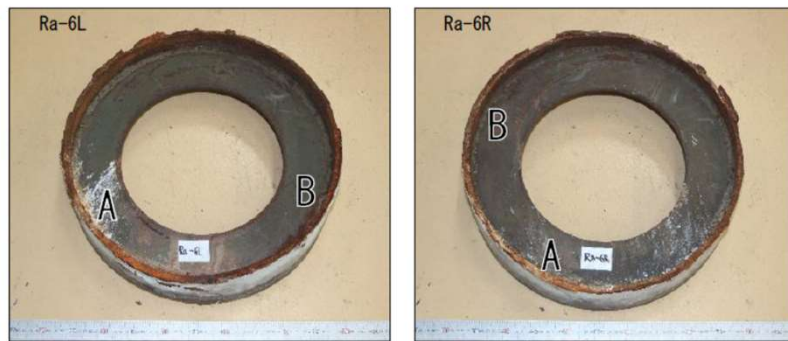
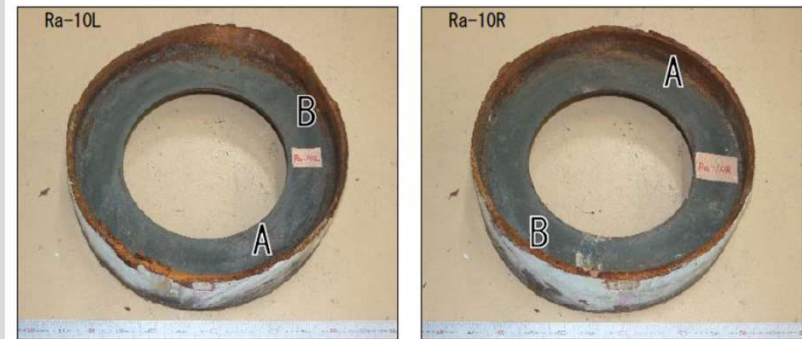
#### ・ 上弦材破断部

- ・ 吊材 9本/18本の破断あり。  
後付けブレス材の全ての箇所腐食あり。  
破断部については、激しい外面腐食。  
1本当たり、1箇所破断 2本/9本、2か所破断 7本/9本。
- ・ 上弦材破断部 工場・現地溶接部で破断。  
外面に腐食の痕跡が認められる。
- ・ 下弦材 外面腐食は認められるが貫通傷はなし。（漏水の痕跡はなし）

A・Bは調査用試料採取位置

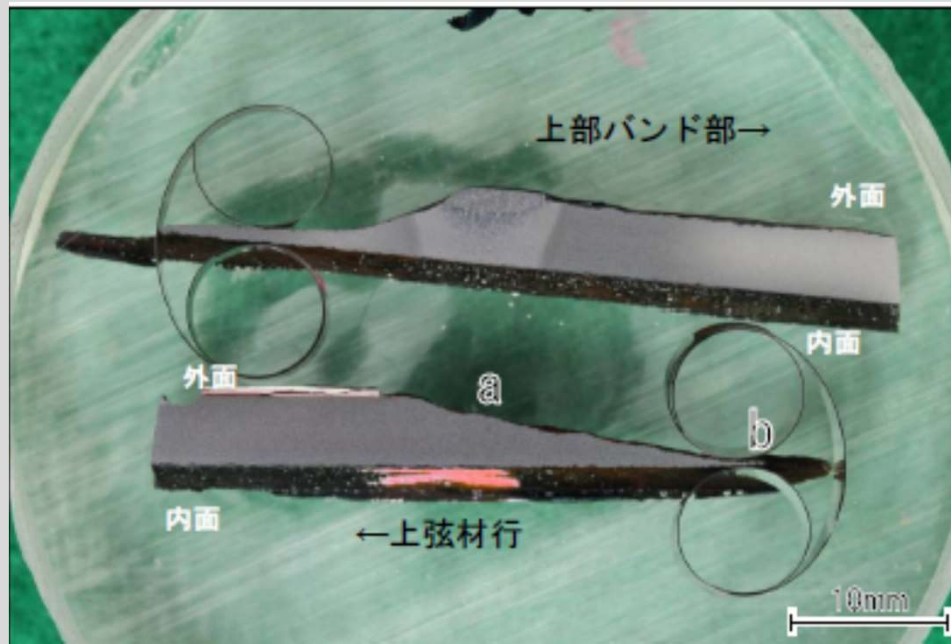
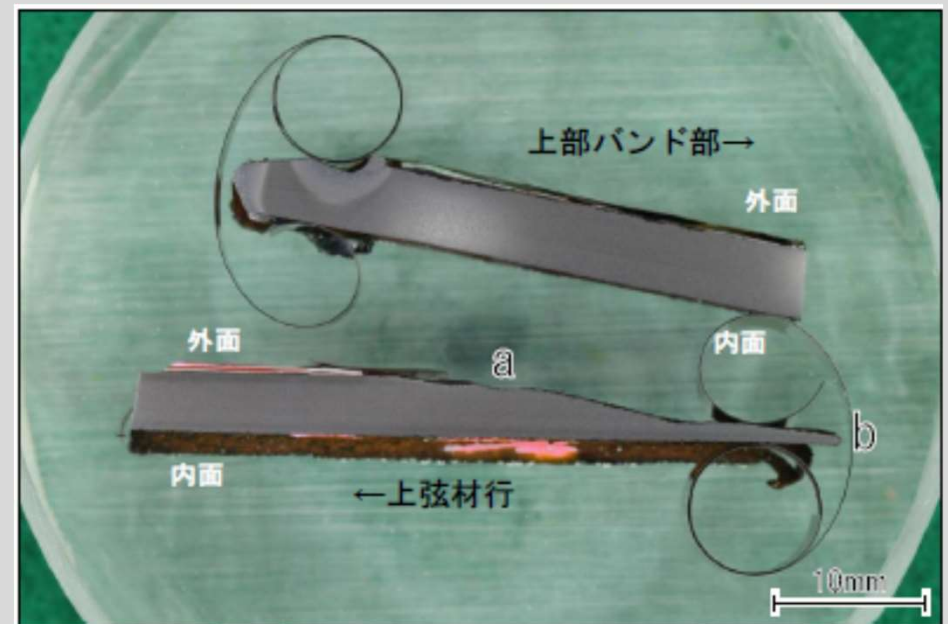
- 破断部については、全試料とも外面腐食損傷が顕著である。（全面腐食）  
吊材では、外面腐食の影響が大きく（内面側は腐食影響なし）破断部の先端では厚みが1mm以下となっているものが多い。

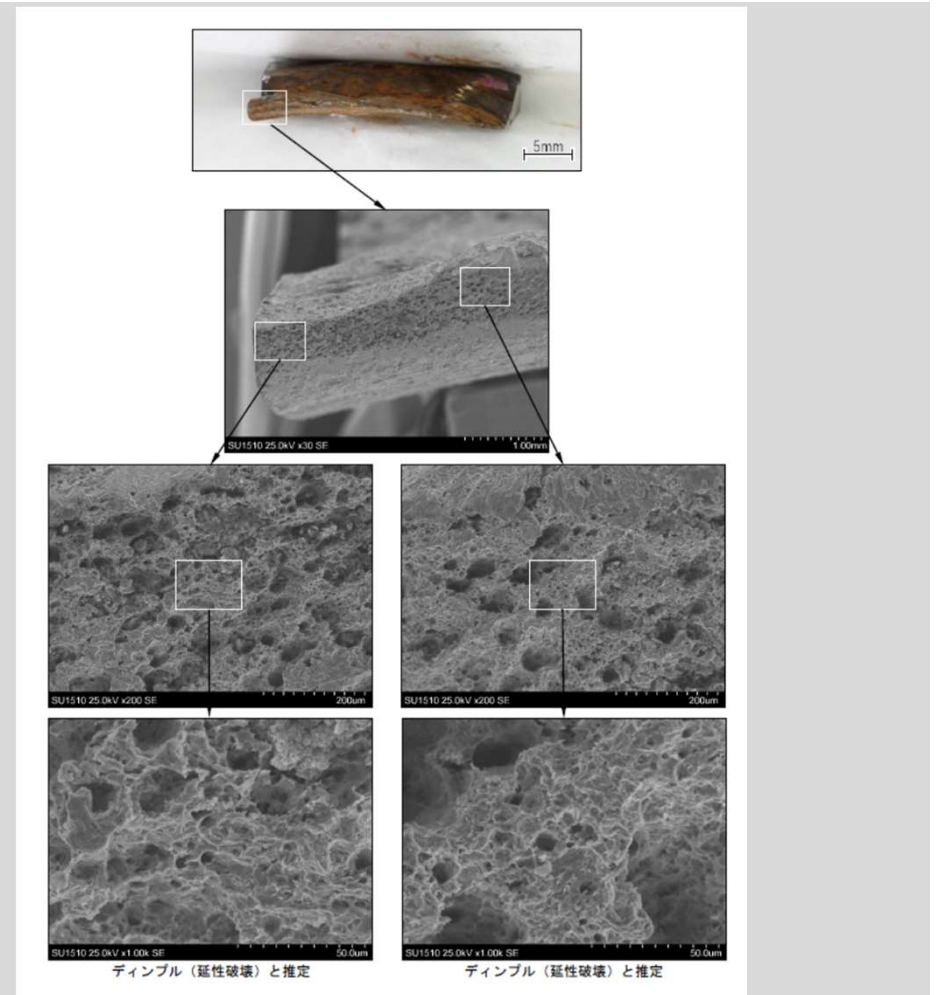
- ・吊材については、複数の資料において過大な応力が作用したことによる延性破壊の痕跡であるディンプルの様相あり。

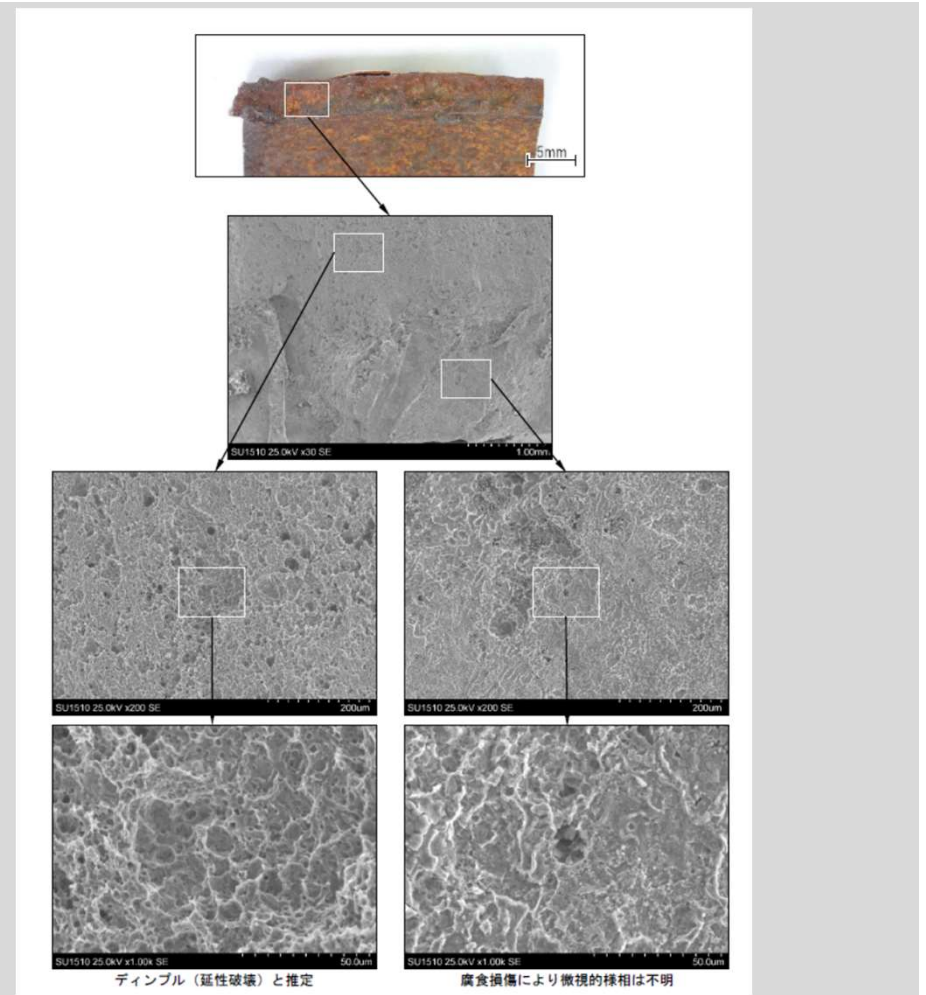
- ・ 綾材座屈損傷部については、大きな変形を伴って破断している。こちらにもディンプルが確認されており、延性破壊と推定。

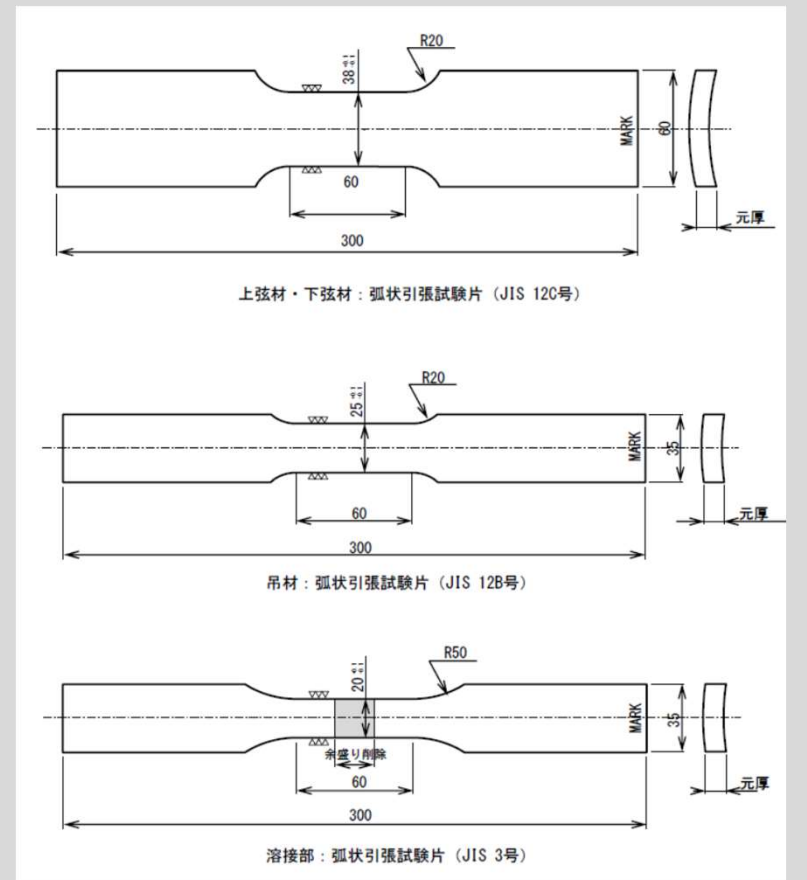
400MPa以上の引張強さが必要となるが全試料とも400MPaを上回っている。

現地溶接部については、現場、工場各1箇所採取した試料では、400MPaを下回っている。

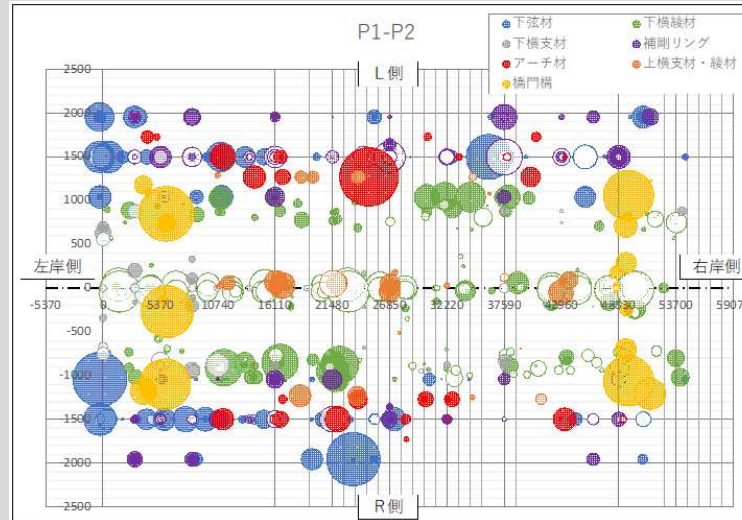
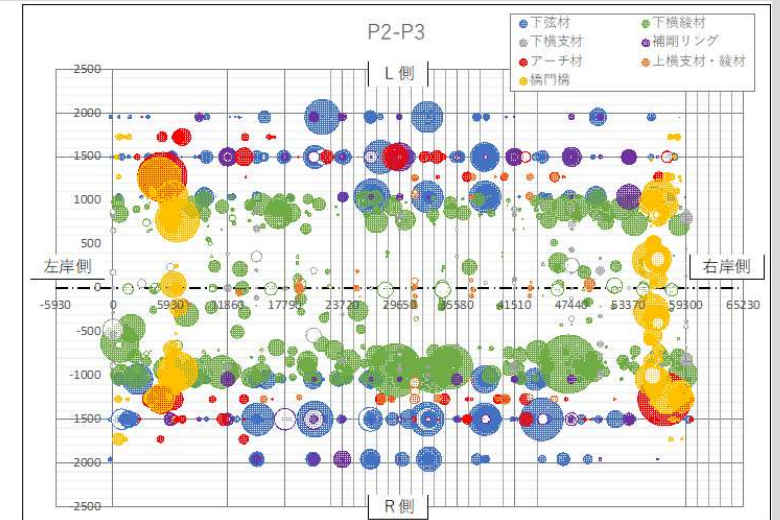
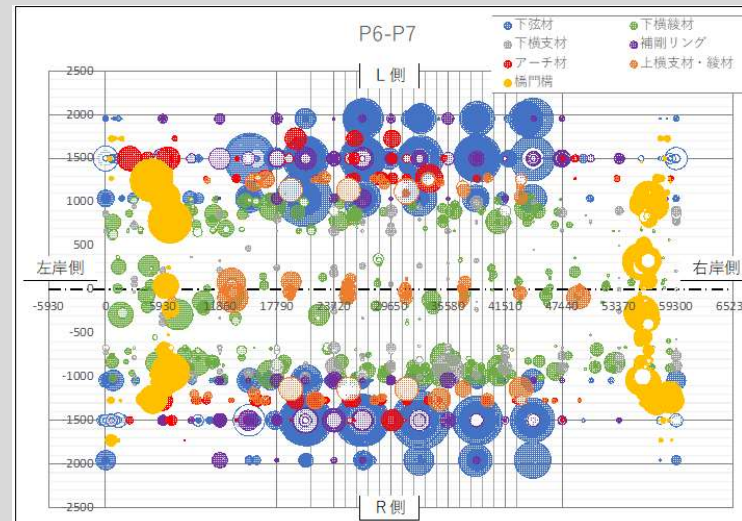
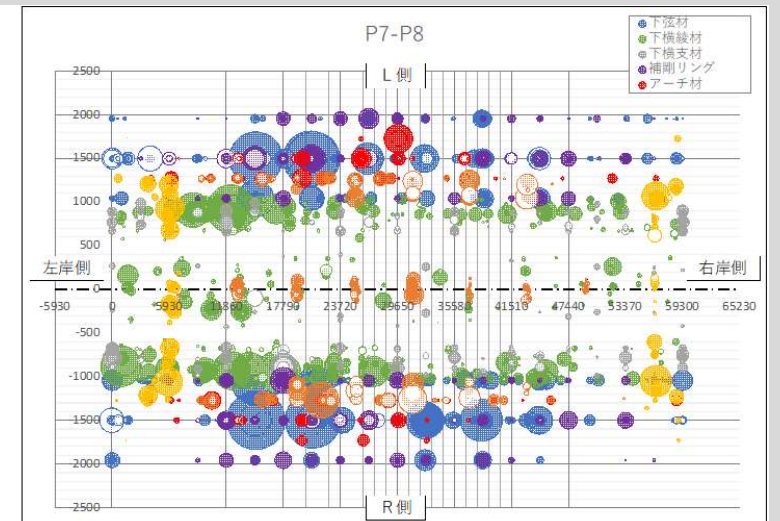
##### ランガー橋腐食発生図

P1-P2, P2-P3 全体的に散らばっているように見える。

P6-P7 については径間中央に集中している。

P7-P8 については河川側に腐食が寄っている。

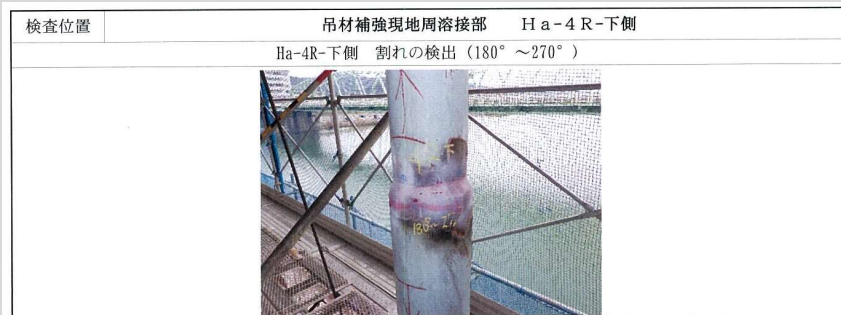
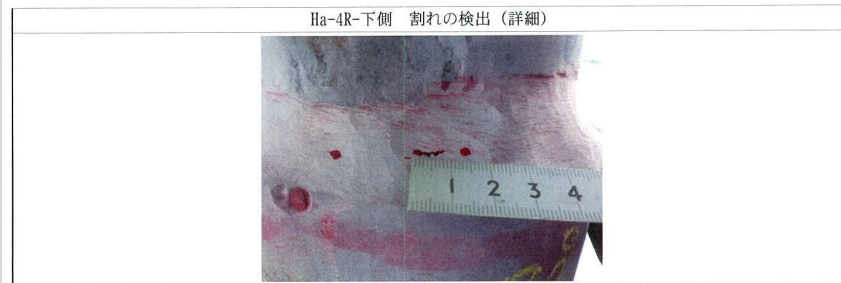
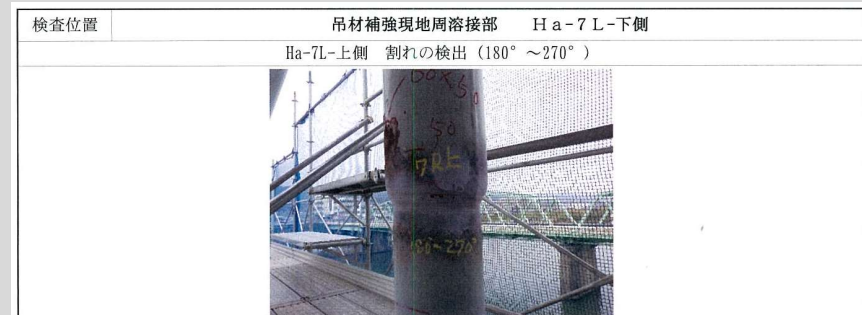
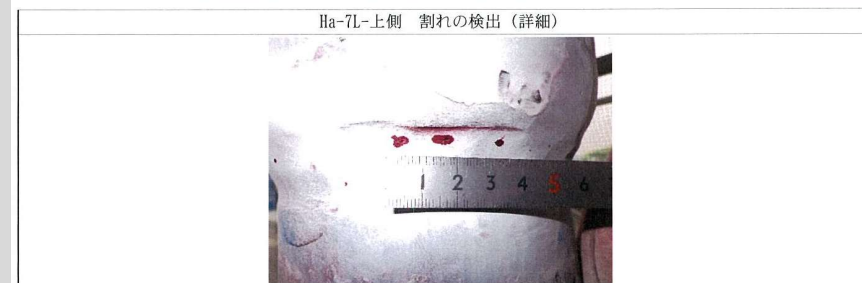
腐食面積の大きいP6-P7径間の現地溶接部で浸透探傷試験（PT試験）を行った結果を下記に示す。

名称	下弦材	上弦材	吊材
検査数(R)	12	12	20
割れ有無 (箇所)	0	0	2

※溶接補修済。  
再検査合格。

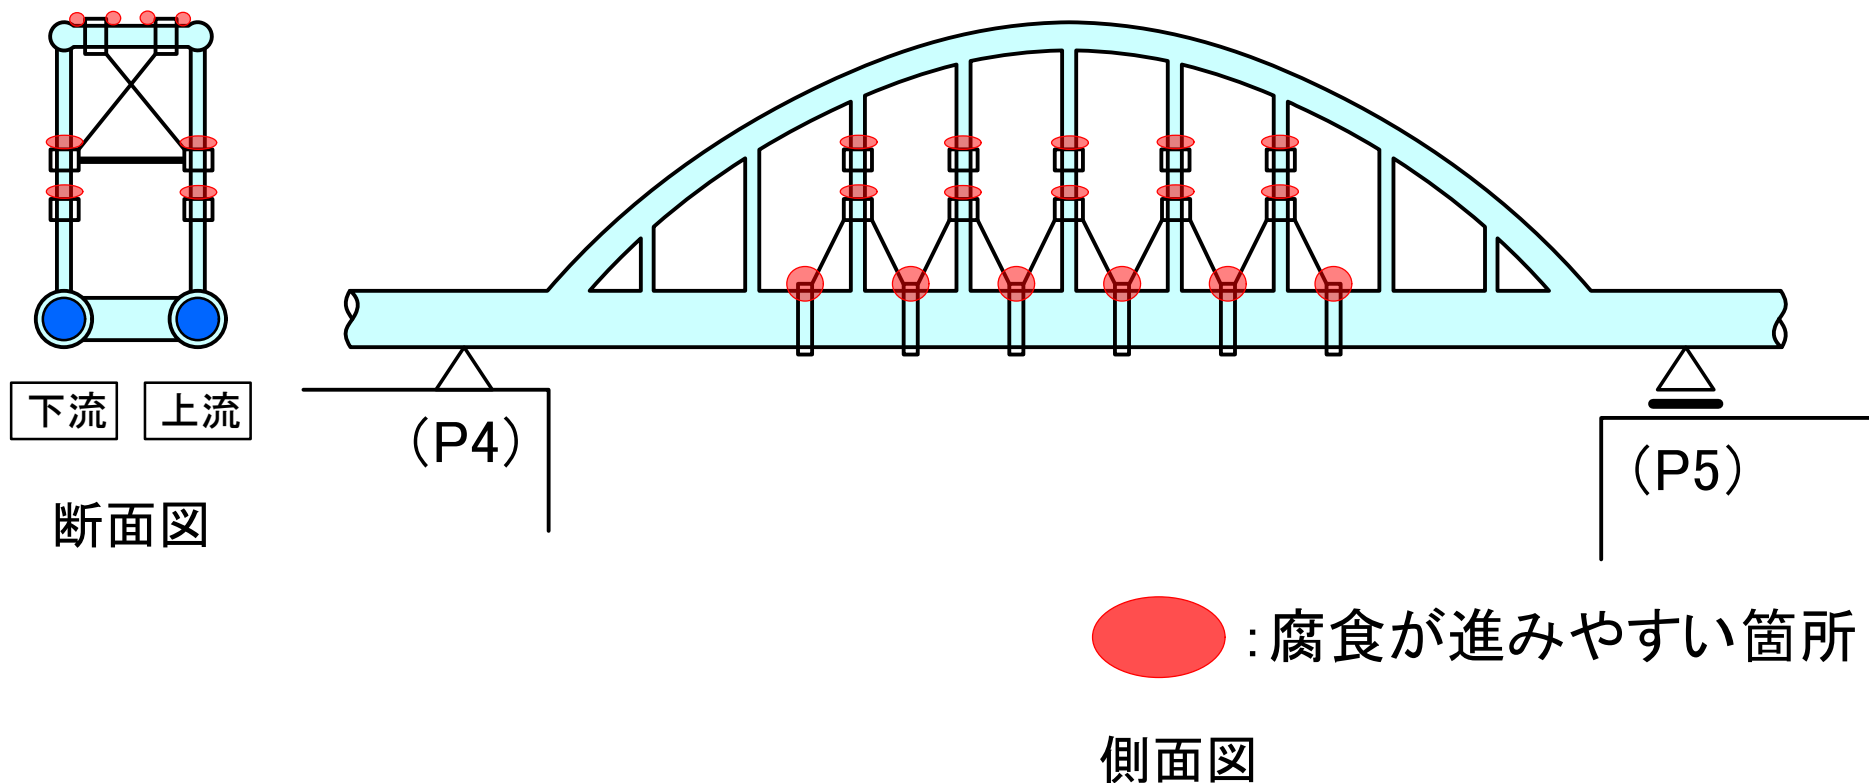
- ・母材  
強度不足や金属組織における問題は確認されなかった。
- ・腐食  
風対策として取り付けられた材料周辺において著しい腐食が確認された。

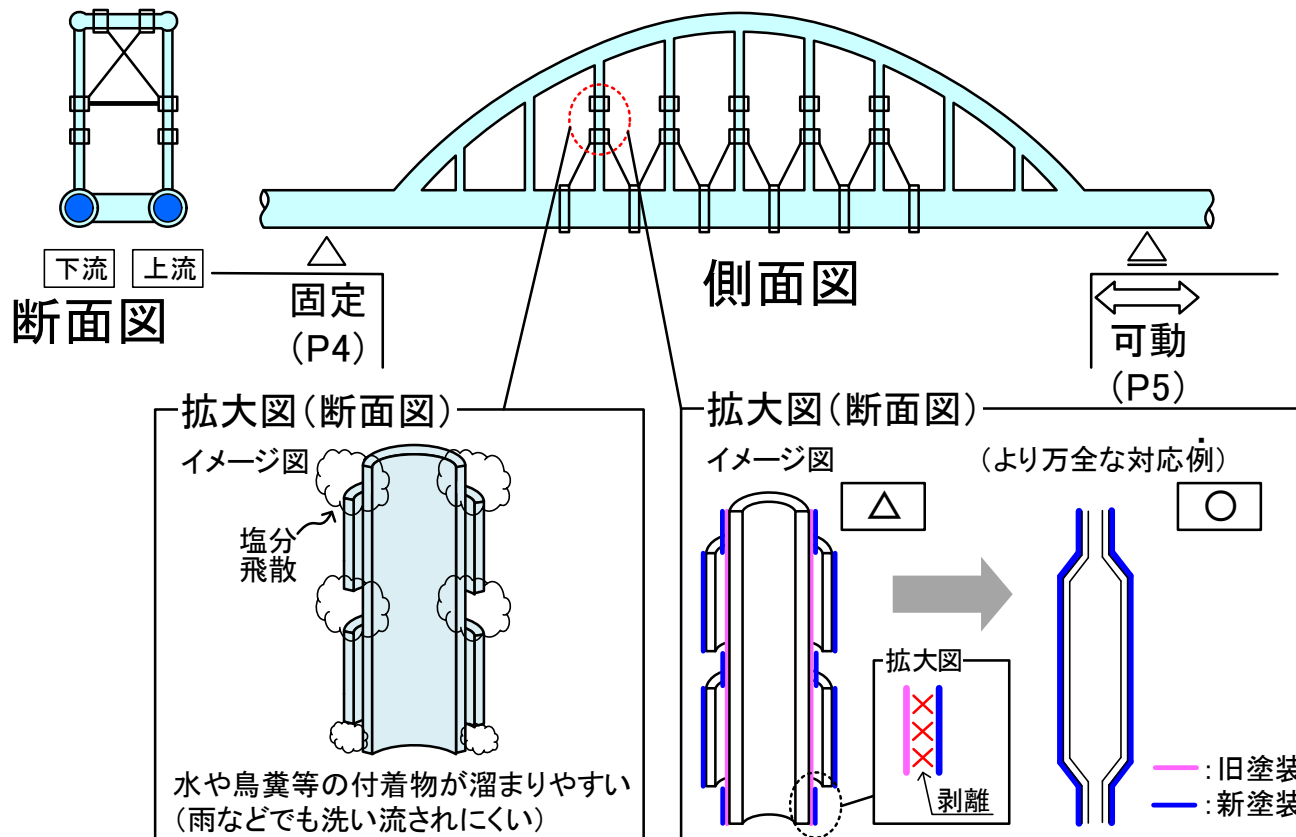
- ・局所的に塗膜の劣化が始まり、鳥糞などの付着物によって、錆の発生が促進された。
- ・顕著な腐食箇所では、腐食因子(水や塵あい)が滞留しやすく、かつ雨による洗い流しを受けにくいいため、高濃度に堆積される(塗装による付着防止効果が発揮しにくい)。
- ・旧・新塗装間の層間剥離や付着強度不足確認され、長期の寿命が期待できなかった。
- ・風による振動で、風対策材から外力を受け物理的な損傷(ひび割れなど)を生じやすい。

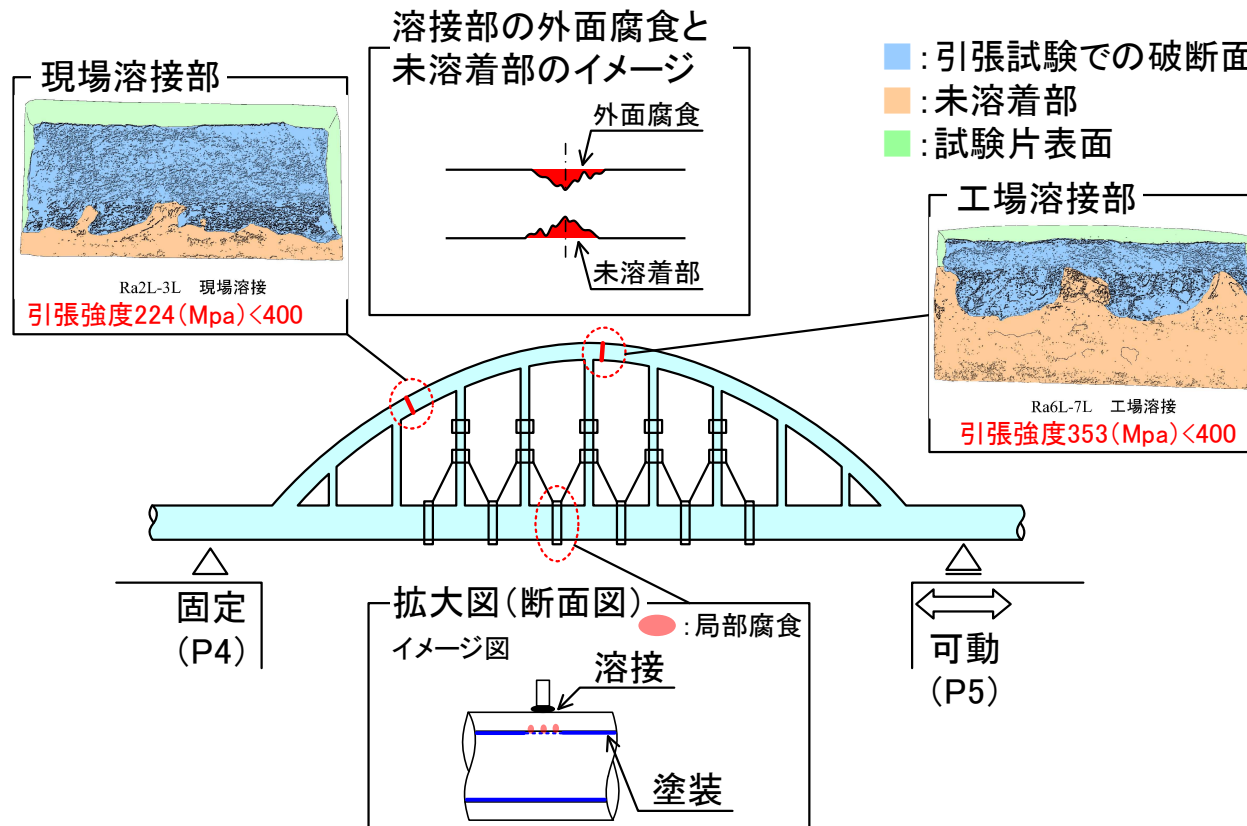
- ・溶接: 工場溶接箇所、現場溶接箇所の各1か所において引張強度不足が確認された。
- ・水道管内面: 主に管外面溶接部の管内面において局部的な腐食が見られたが、全体としては健全な状態であることを確認した。

- ・水管橋設置工事時に十分な溶着が行われていなかったことや外面腐食の可能性がある。

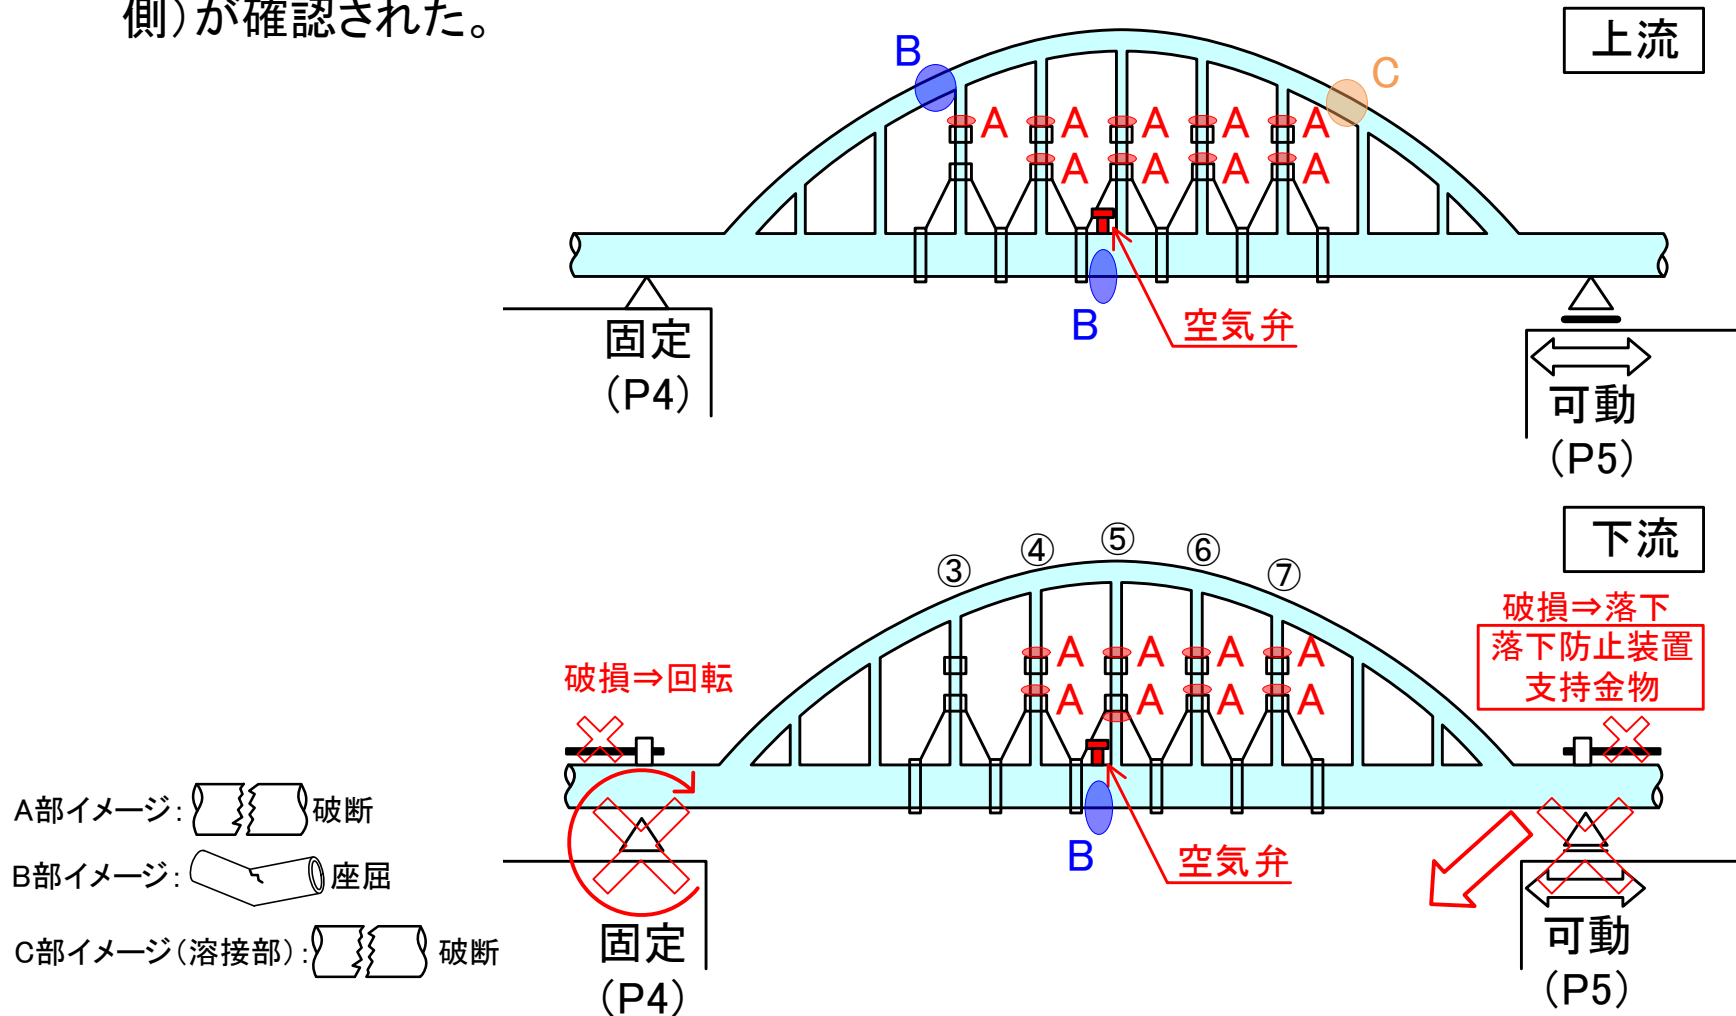
- ・風対策を目的とした後付け材を設置した吊材のほとんどで破断が確認された。
- ・アーチ材において、溶接部の破断4箇所(上・下流側)、座屈箇所2箇所(上・下流側)が確認された。

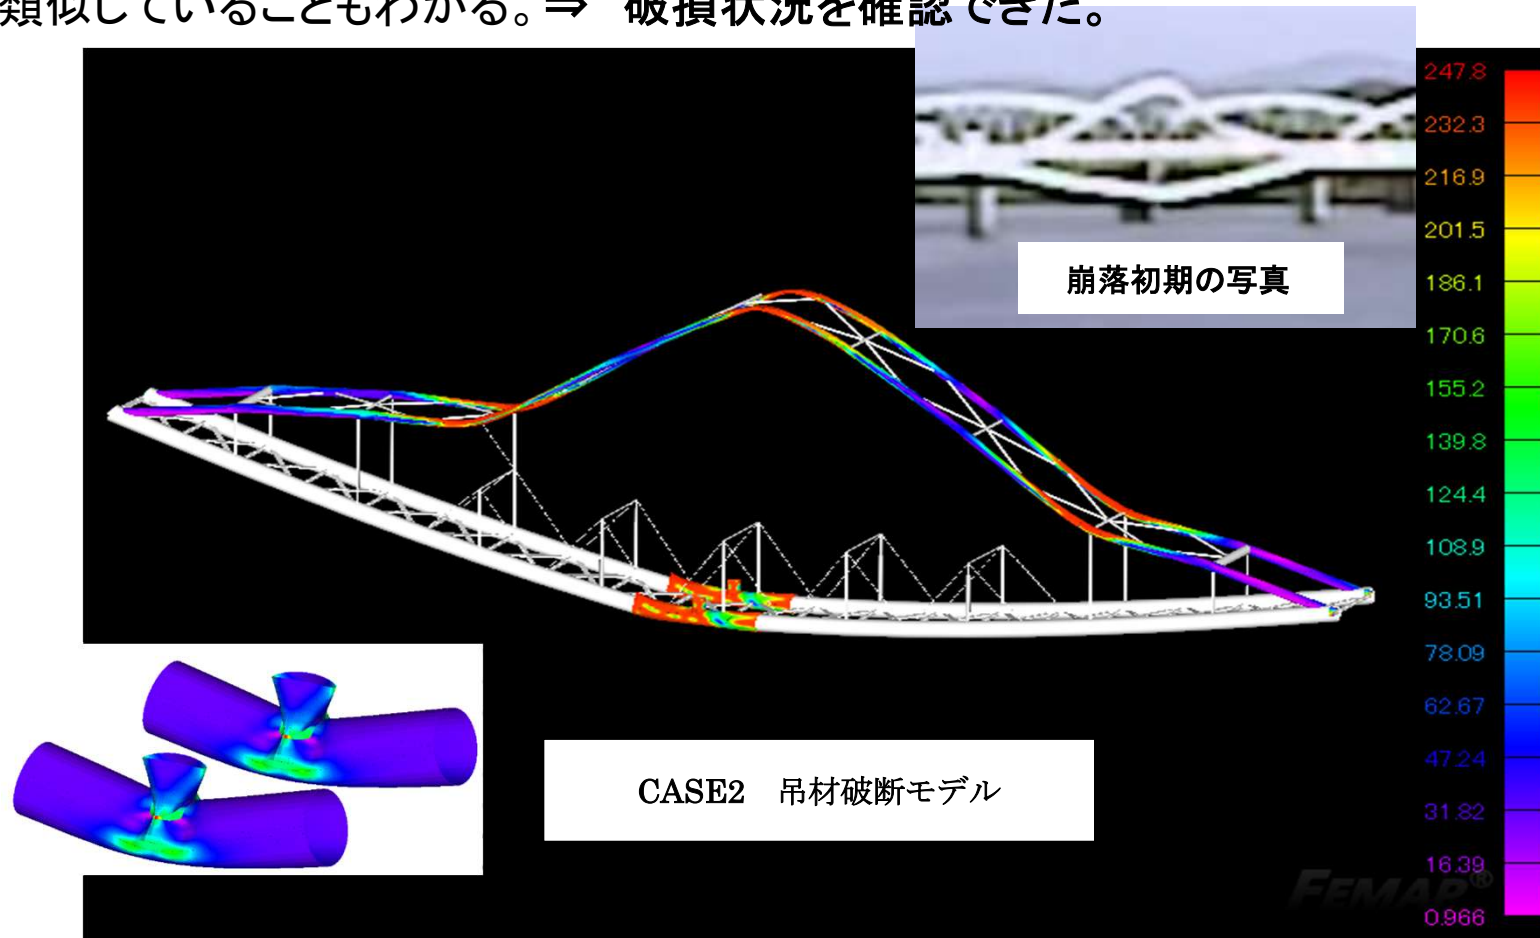
吊材破断によりアーチ中央は1m程度上方に変位し、水道管・空気弁付近は2m程度下方に変位する。アーチおよび水道管の変形は、事故当時の初期の変形モードと類似していることもわかる。⇒ 破損状況を確認できた。

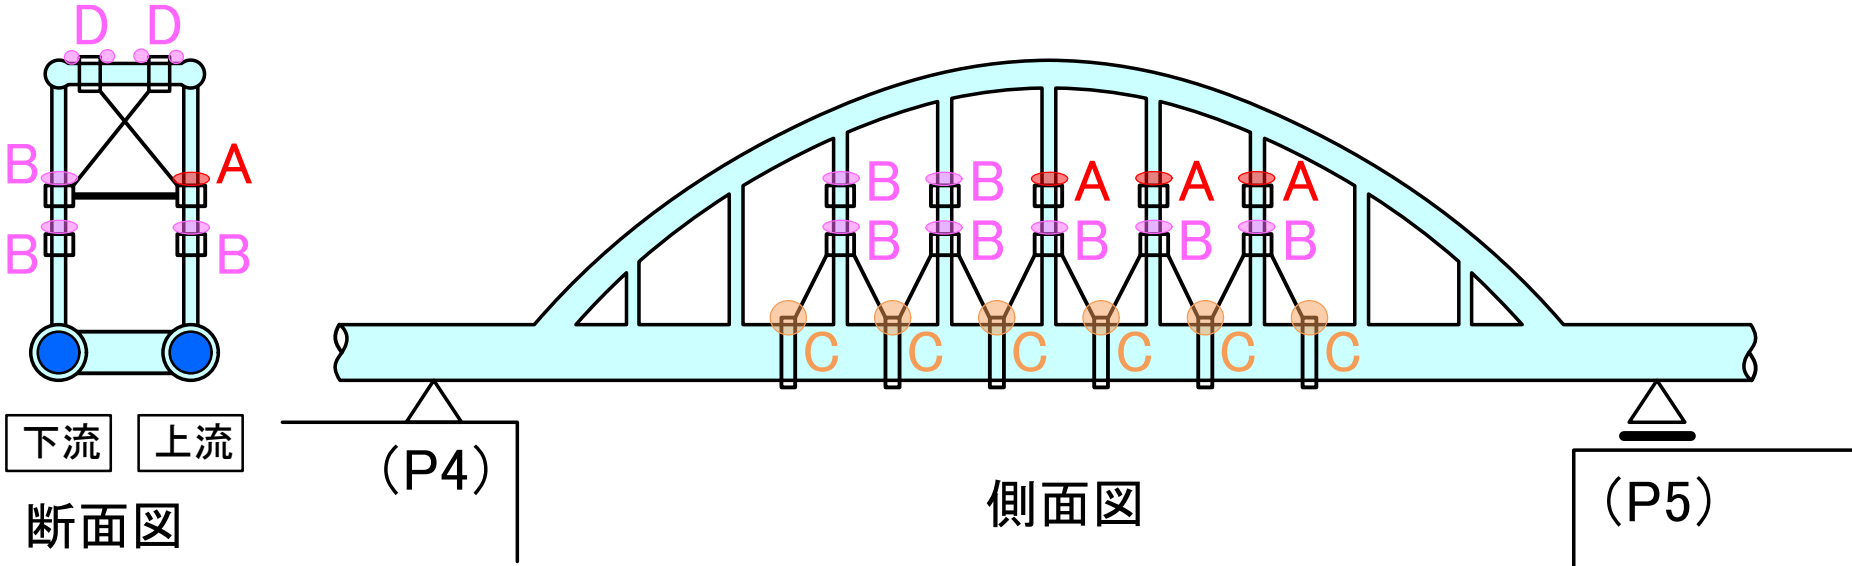
- ・吊材の一部が破断し、ほとんどの吊材が荷重を負担できる限界の状態であったと推測する。

A部イメージ:		A部のある 吊材3本程度/18本(9本×2)	C部イメージ:		数か所
B部イメージ:		A部はなくB部のある 吊材7本程度/18本(9本×2)	D部イメージ:		数か所

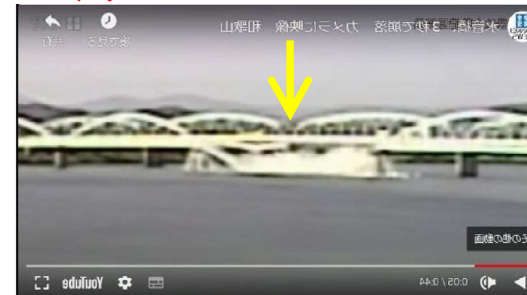
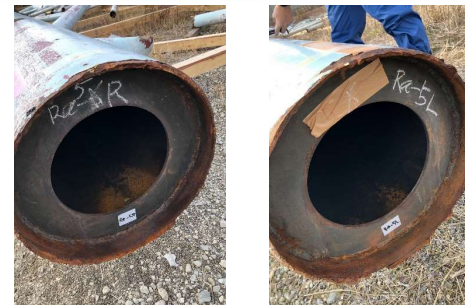
上弦材の破断(工場溶接箇所)

- ・さらに、橋脚の支持部分が破損し、落下。
- ・水管橋全体が水没や河底への着床時に、衝撃でアーチ材がさらに破断した可能性がある。

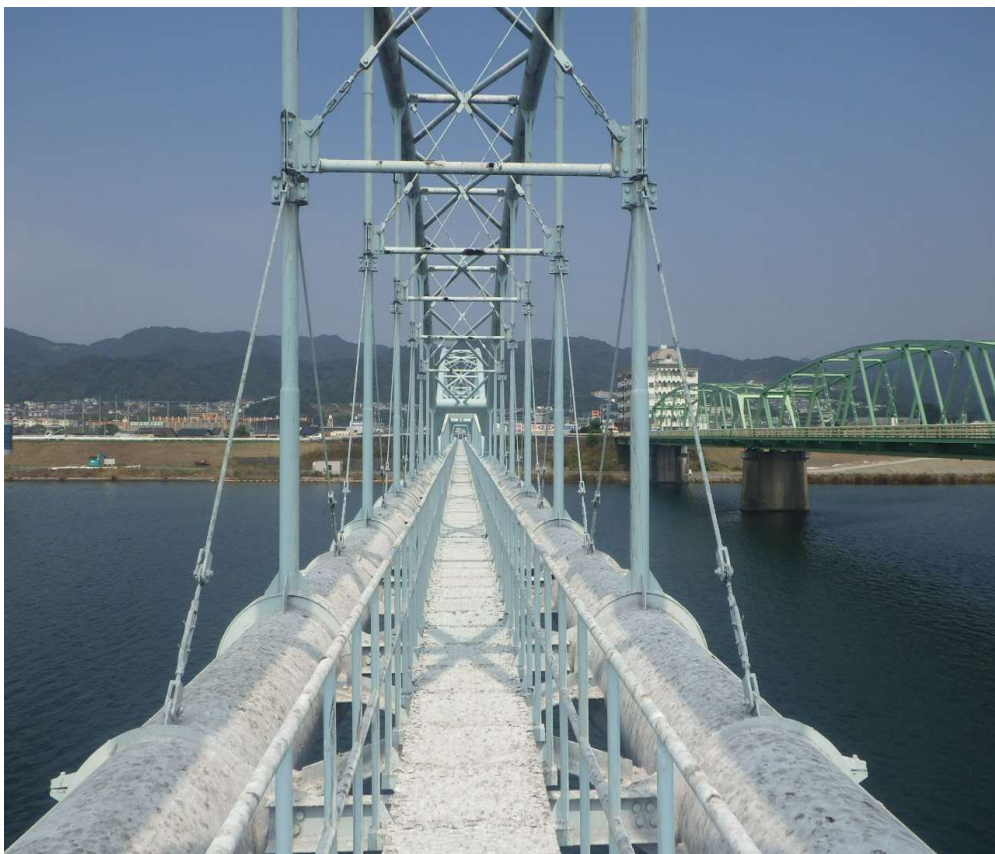
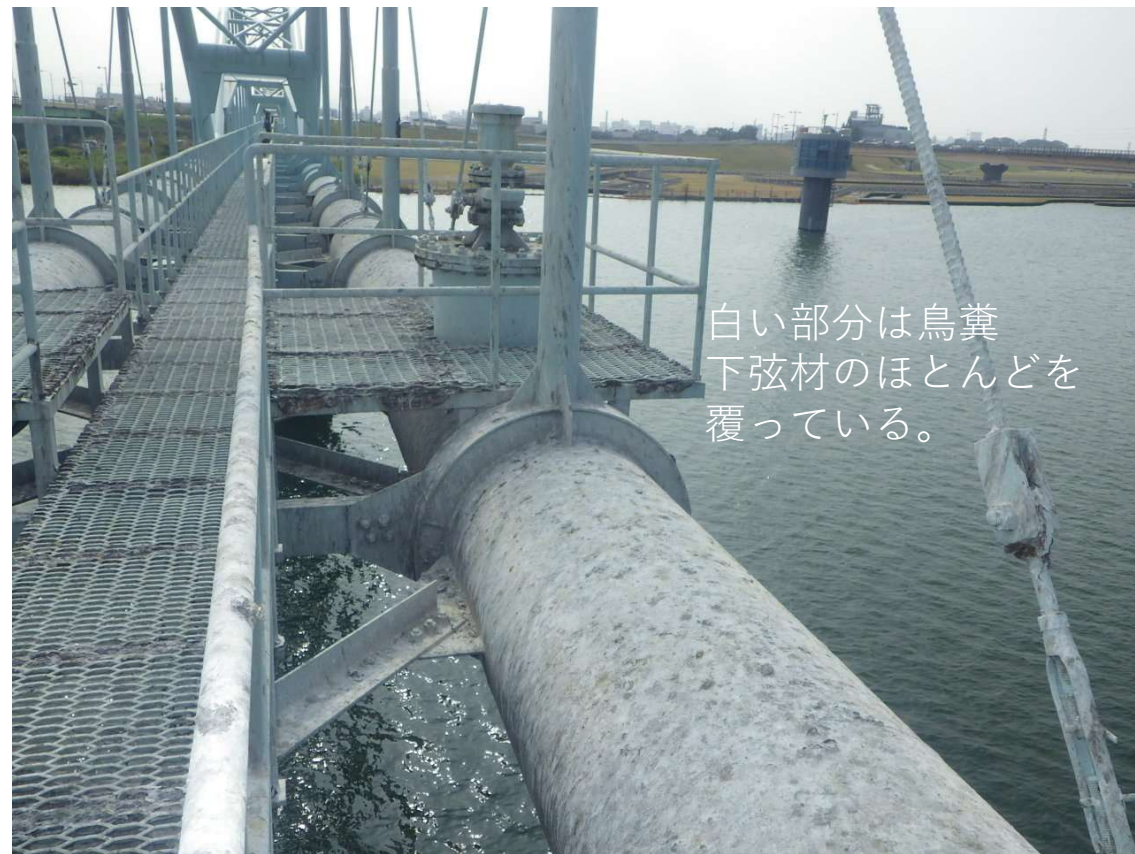
- 中央部から右岸部にかけて多量の鳥糞が目立っていた。
- 多量の鳥糞やスケールにより下弦材φ900の漏水確認を注視してしまう環境であった。
- 吊材の後付け部材周辺が腐食し易い箇所との認識が無く、目視し難い箇所となっていた。

白い部分は鳥糞  
下弦材のほとんどを  
覆っている。

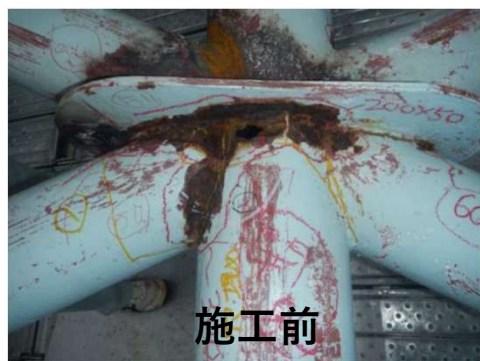
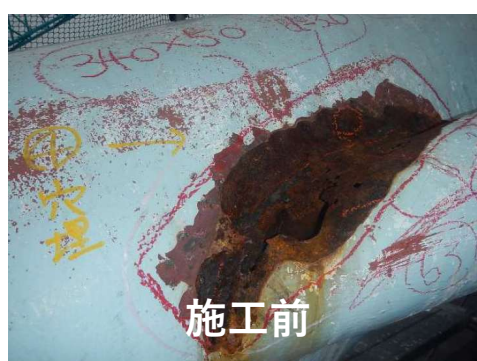
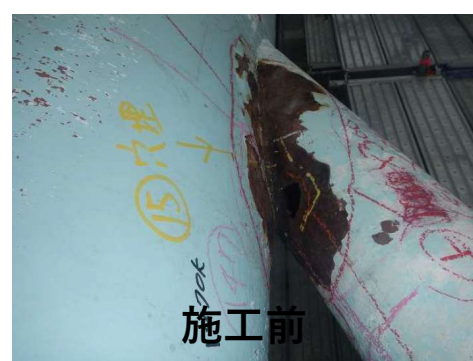
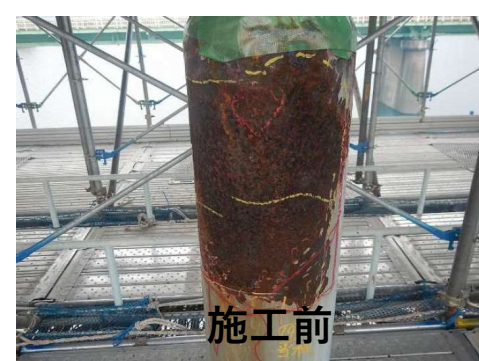
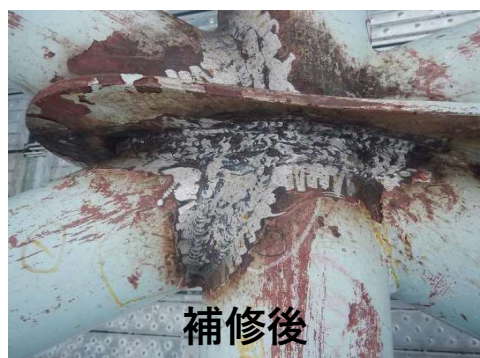
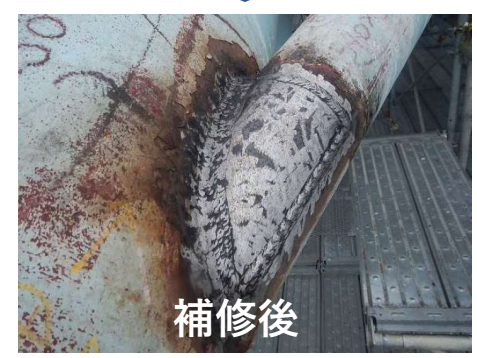
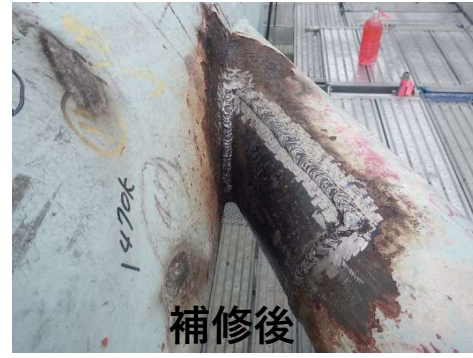
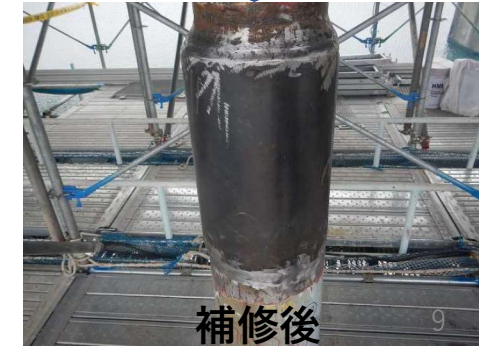
- 既存4径間の吊材の後付け材料周辺に腐食は見られましたが、破断はありませんでした。
- P1-P2 P2-P3 P7-P8のアーチ部には、特別な補修が必要な箇所はありませんでした。
- P6-P7 のアーチ部と横支材との接続部等に減肉及び穴開きを確認しました。
- 下流側の左岸から3本目の吊材に減肉を確認しました。
- ⇒全て腐食箇所については、除去しフッ素樹脂塗装を実施。
- ⇒P6-P7 の減肉、穴開き部はパッチ充や肉盛りを行い、フッ素樹脂塗装を実施しました。
