水管橋点検業務DXトライアル 結果について

神戸市水道局

2-1. 空撮結果 (常本橋)

2-2. 空撮結果（御影大橋）

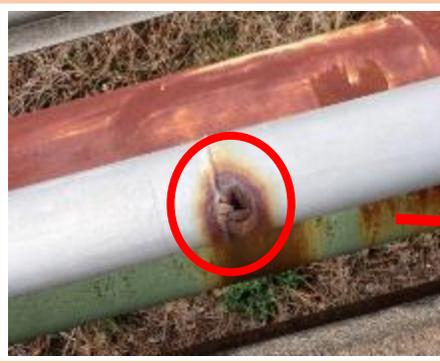
★1：錆・損傷変形を確認

⇒ 後日、修繕対応

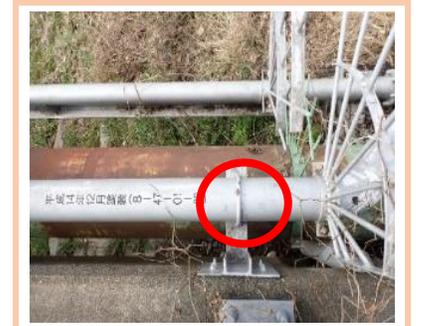
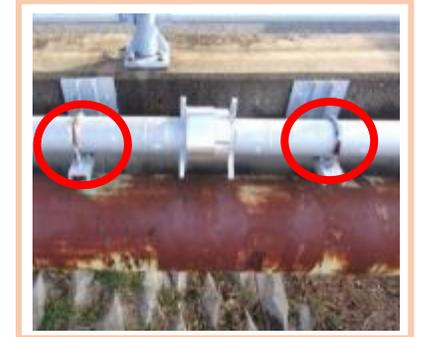
★3：添架金物U字ボルトで錆を確認
※3以外にも計16か所の添架金物U字ボルトで錆を確認

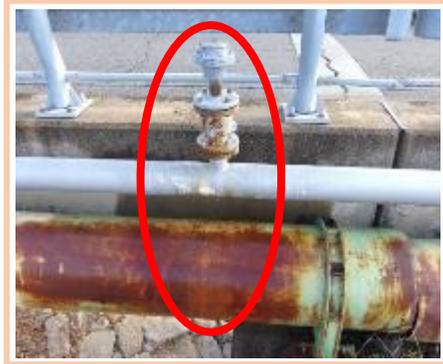
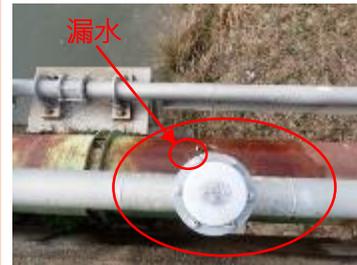
★2：空気弁で錆・漏水を確認

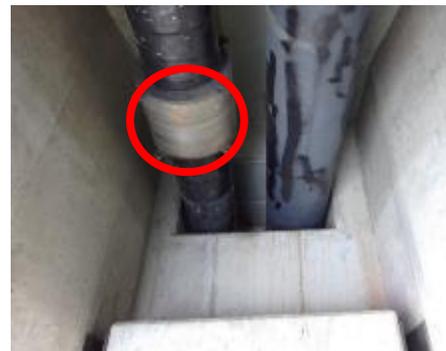
★1：伸縮管カバーで錆

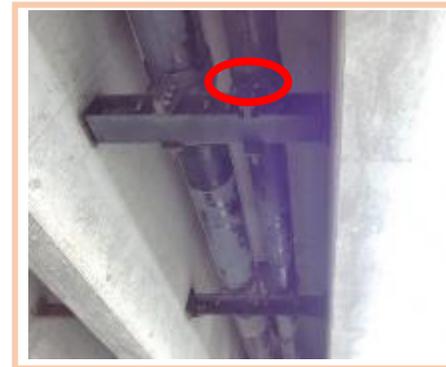
★2：添架支持金物U字ボルトで錆を確認

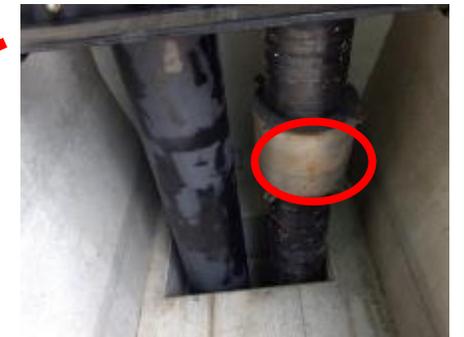
★3：伸縮管カバーで錆を確認

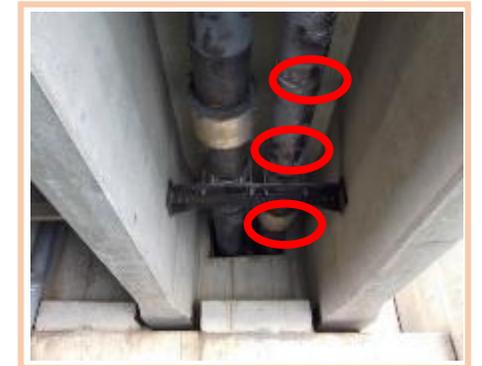
★3：水道管外装で変色を確認

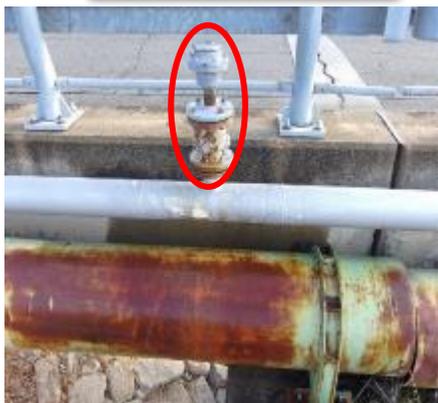
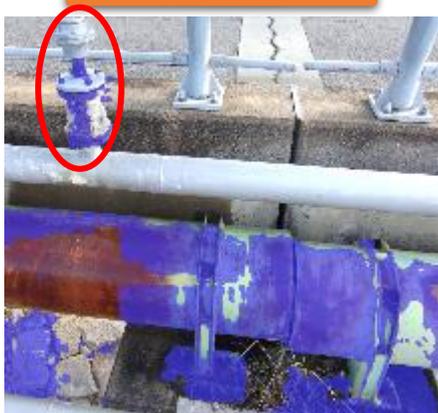
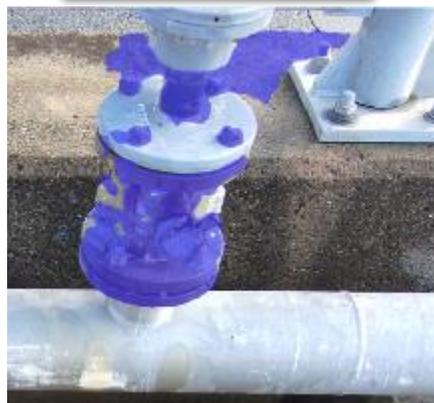
空気弁

- ・『添架金物U字ボルト』・『空気弁』・『水道管路』のサビをAI画像でも検出確認。
- ・『鋼材』のみサビ検出せず。

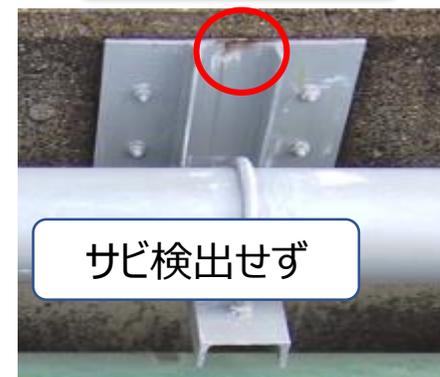
鋼材

サビ検出せず

- 『添架金物U字ボルト』・『空気弁』・『水道管路』のサビをAIでも検出。
- 『鋼材』サビ1箇所のみ検出できず。

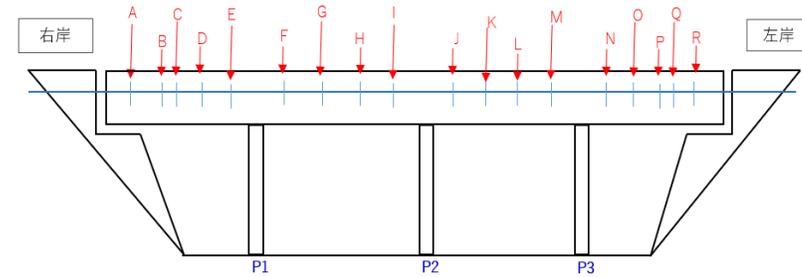
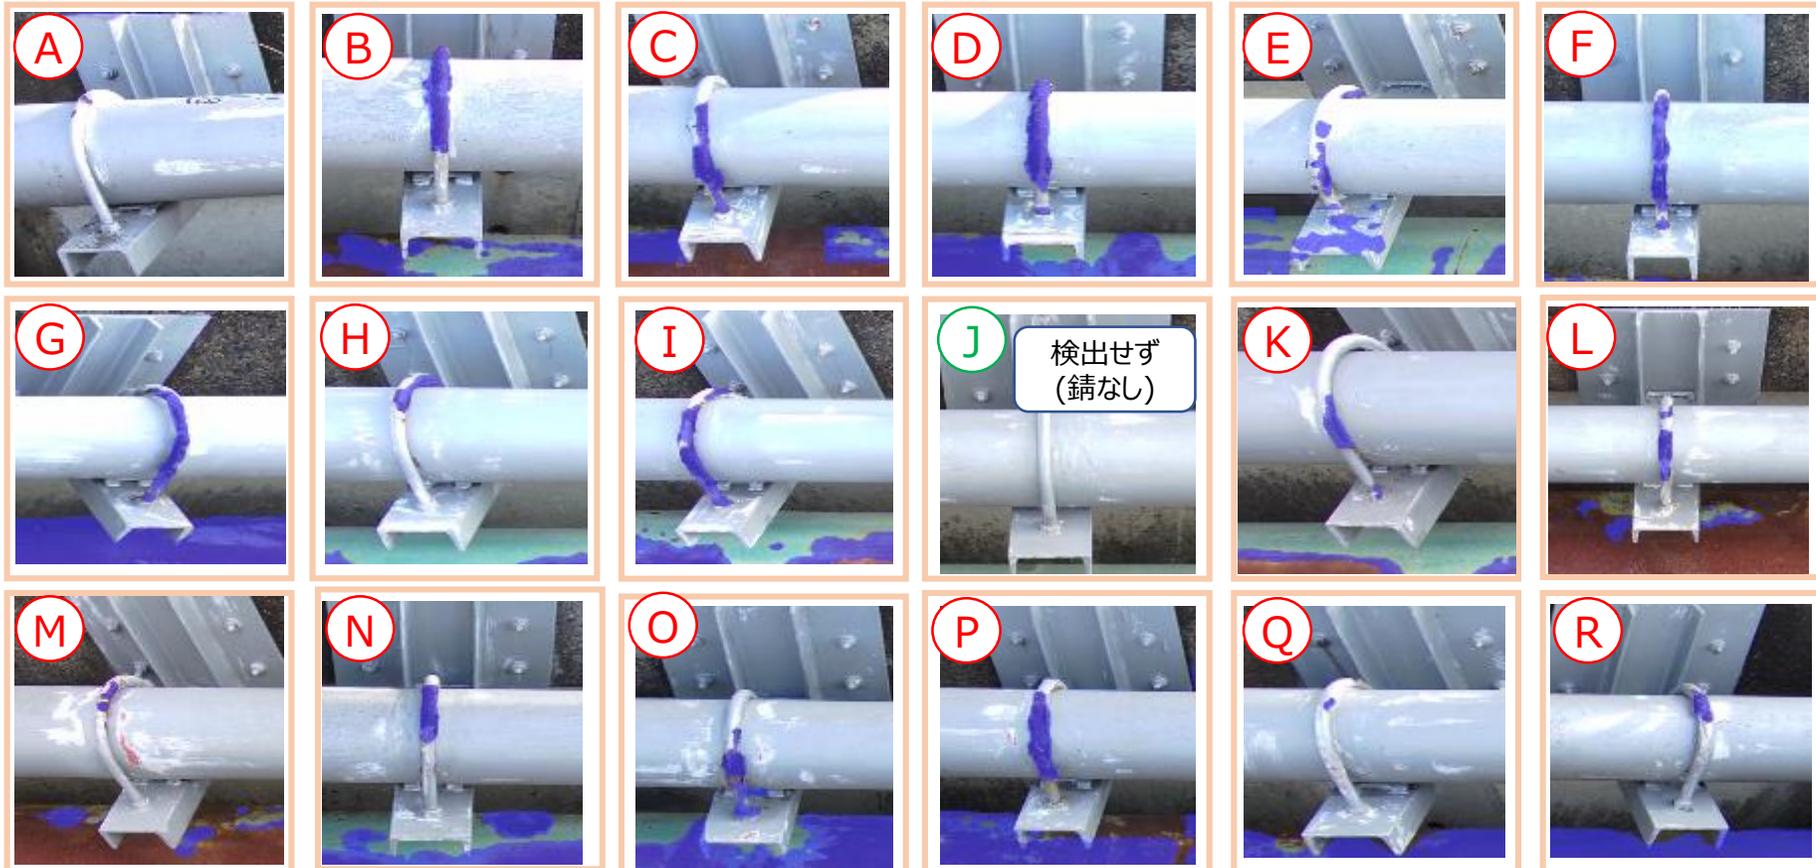
★『添架金物U字ボルト』全16箇所サビ検出AI画像
 (“J”に関しては、サビがない為、検出せず。)

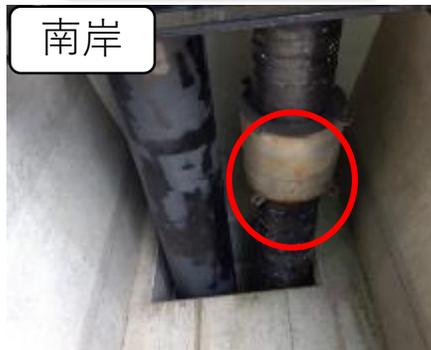
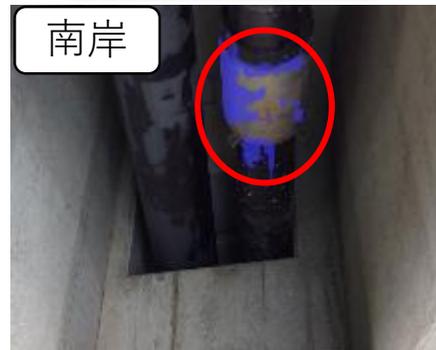
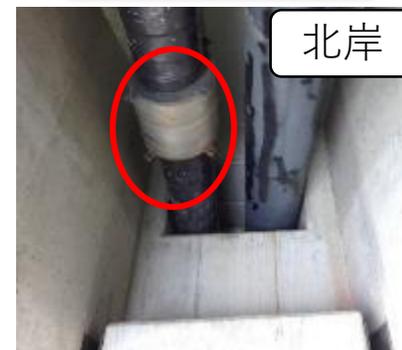
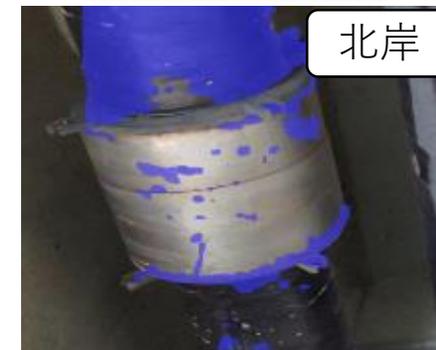
伸縮管カバー

- ★『伸縮管カバー』は、一部サビの検出は出来たものの、サビとは関係ない部分についてもサビ判定となっており、正確な検出結果とは言えない。
- ★『添架金物U字ボルト』は、サビ検出できず。

- 『伸縮管カバー』の一部サビを検出出来ている箇所もありましたが、サビ対象以外についてもサビ判定と検出しており、また誤検出が多く、正確な検出結果といえない。
- 『添架金物U字ボルト』については、サビ検出出来ず。

- ✓ 常本橋に添架されている水道管に関してはNTT管路に類似している点や、画像の明るさにより十分な検出結果が得られたと考えらる。
- ✓ 一方、御影大橋の水道管については、添架位置が橋梁下で比較的暗く、サビが見分けにくかったため、十分な検出が出来なかったと考えられる。

- ◆ **サビと思われる箇所を接写する**
- ◆ **色合いについての画像処理を行い、かつ学習データを増やしAIの追加学習を行う。**
