レジオネラ対策研修会

過炭酸ナトリウムを用いた洗浄と  
施設設備の衛生上の問題及びその解決策

# レジオネラ症予防対策としての 過炭酸ソーダを用いた 入浴施設の洗浄方法の研究

船橋市保健所 衛生指導課

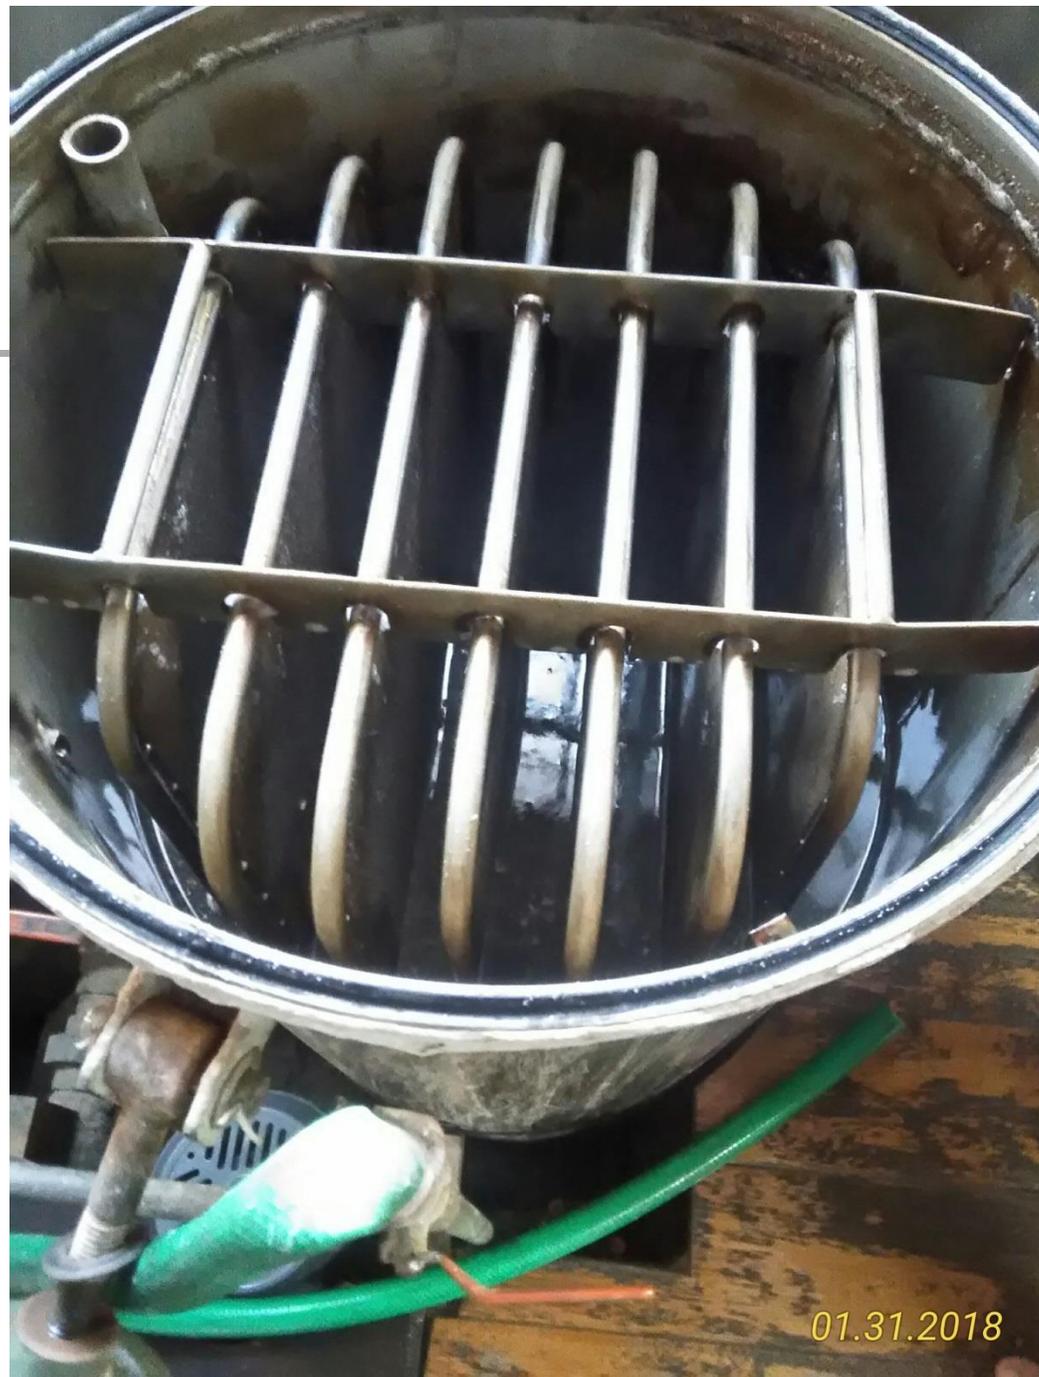
# 洗浄処理後の ろ過器内部

内部はいつもよりきれい  
になっている、また、浴槽  
のタイルもいつもよりきれ  
いになっている、とのこと  
であった。

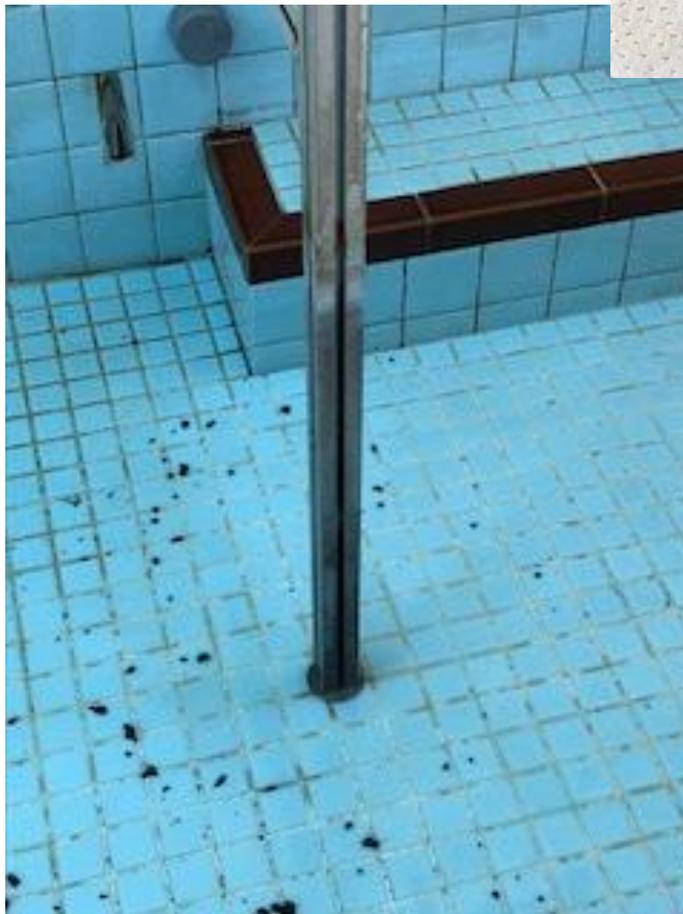
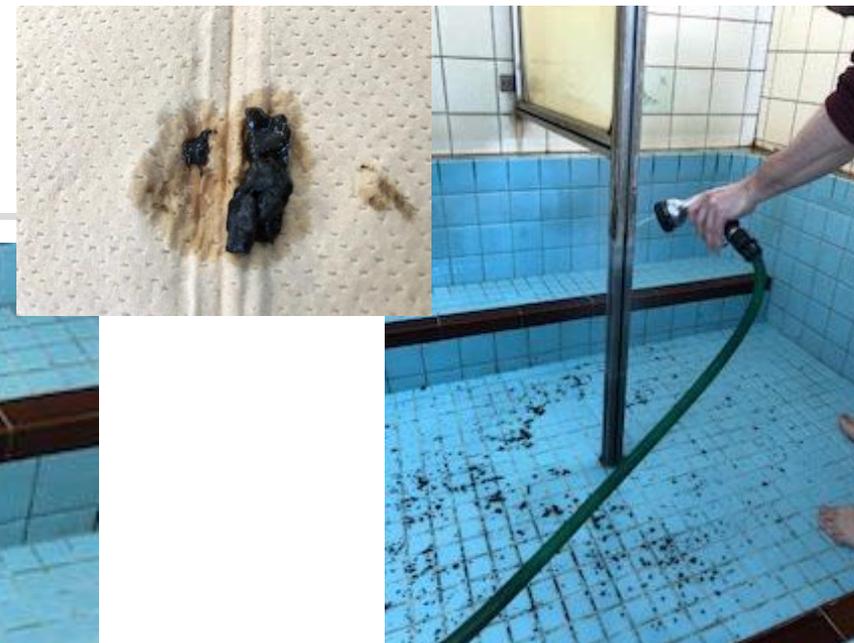
# 汚染の推定箇所

柱の断面図

汚れが溜まりやすい構造  
清掃しにくい構造

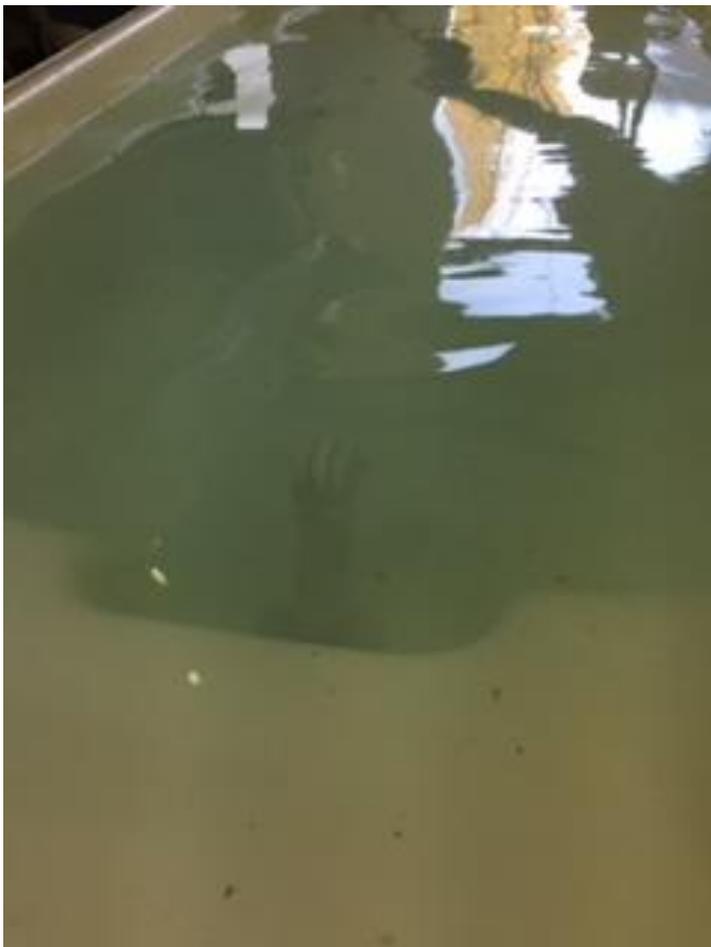
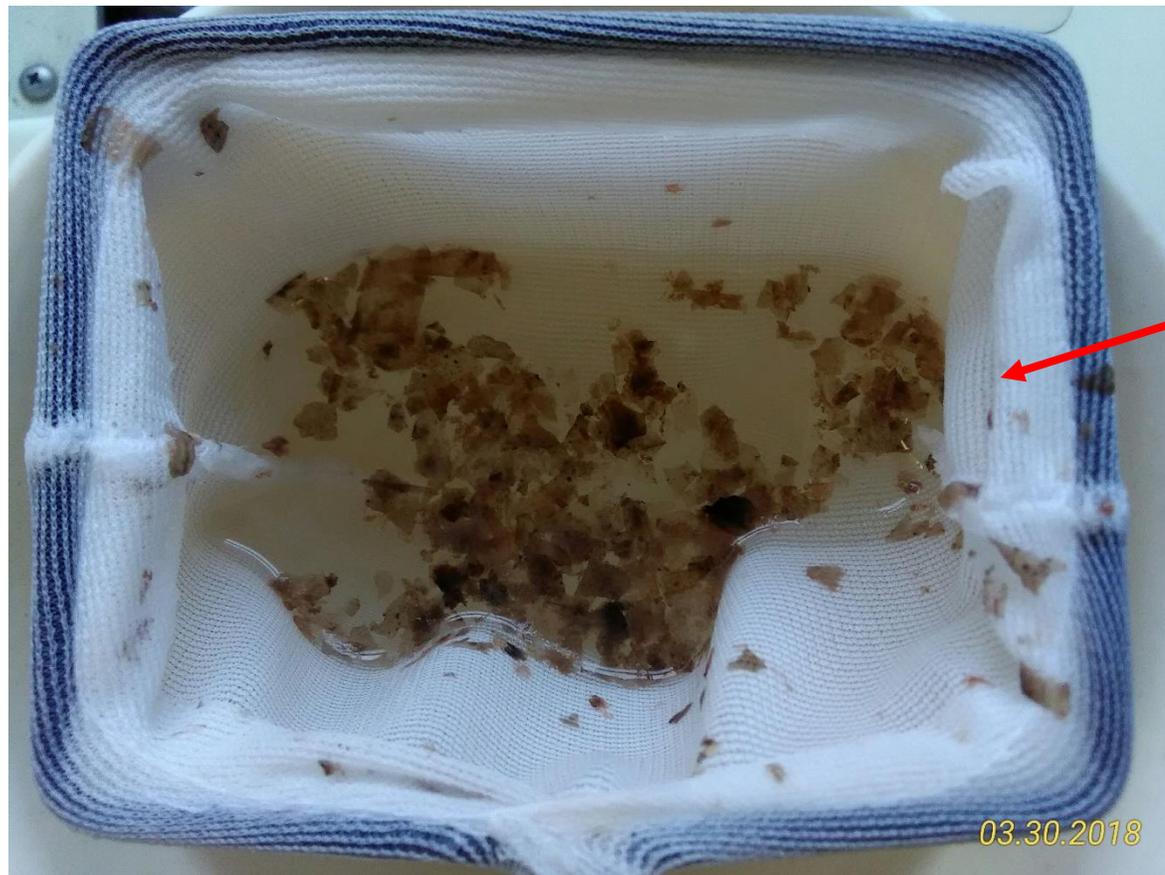
# 洗浄が進んでくると...

ジェット配管の中から...

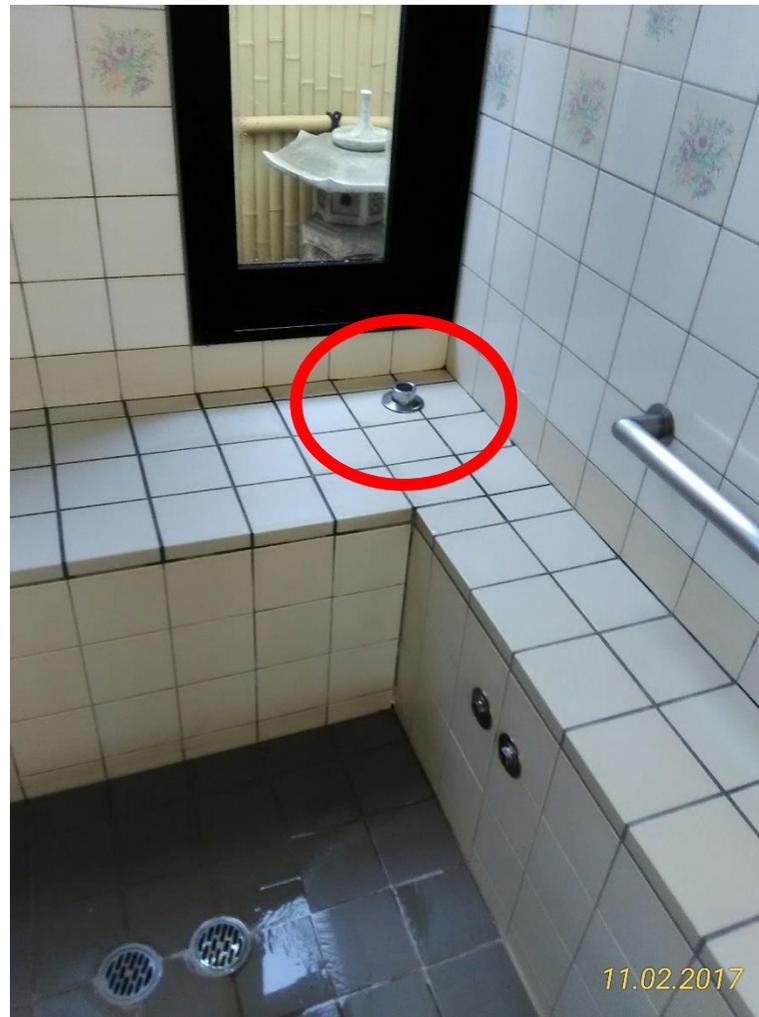
# ジェット空気取り入れ口

湯が入り込んでしまう構造  
だが、蓋が固定され、内部  
の清掃ができない。

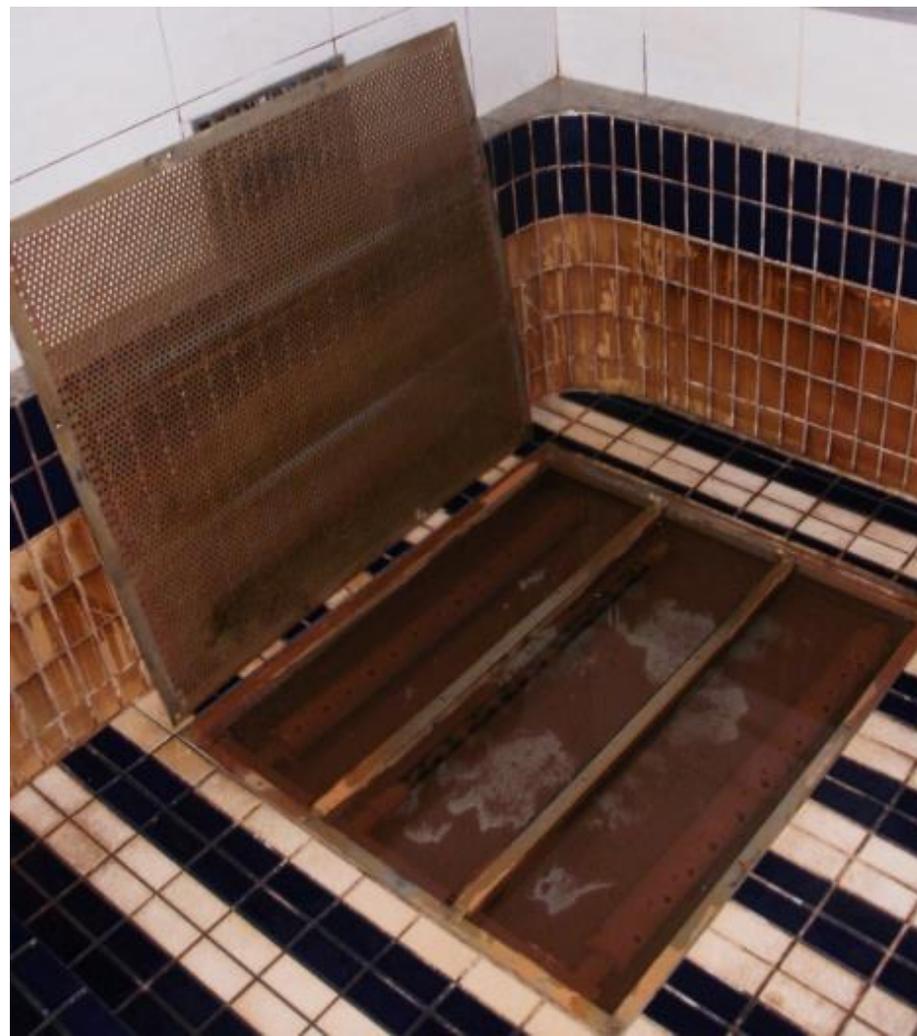
# 気泡発生装置

バイブラの蓋を  
開けたときの様子

開けて中を確認できる構造なのでまだ  
良いほうだが、設備業者から清掃の  
必要はないと言われていたため清掃  
を行ったことがなかった。

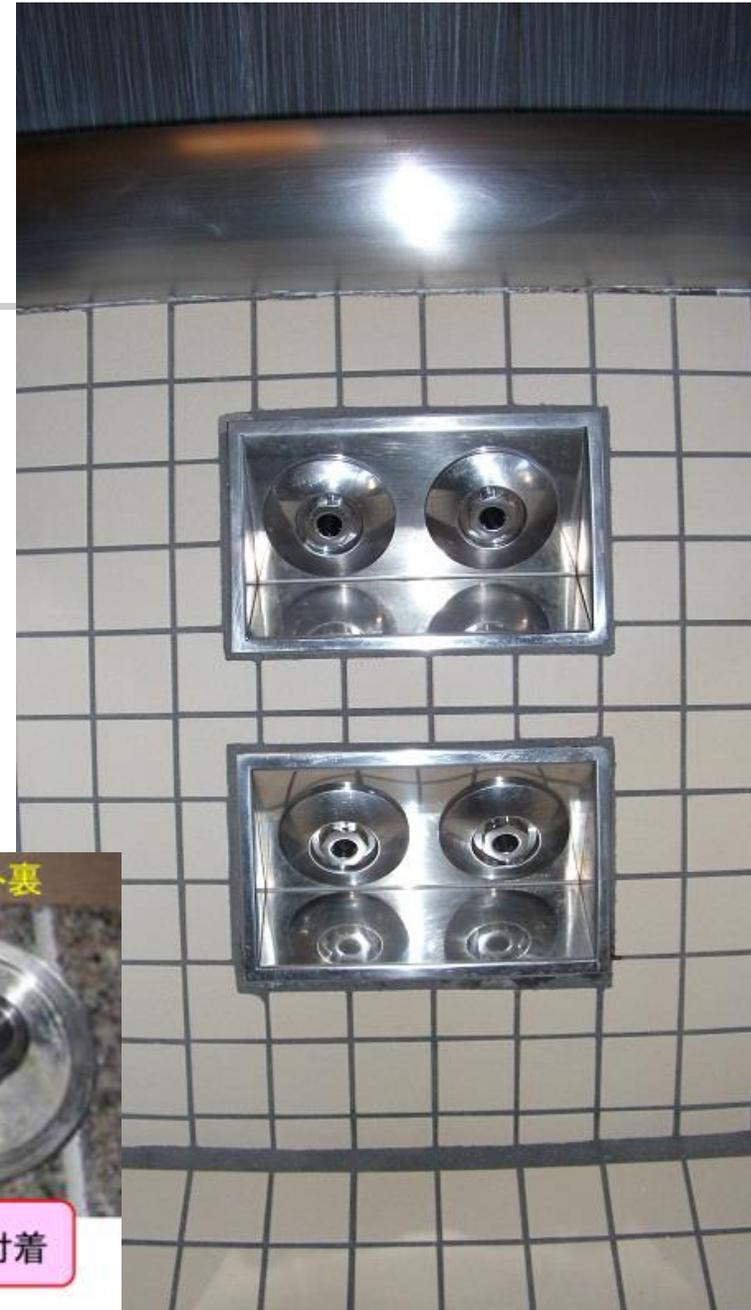
# ジェットノズル化粧板

- 化粧板裏の構造を知らず、化粧板が外せることも、掃除をする必要があることも知らなかった。

バイオフィルムが付着

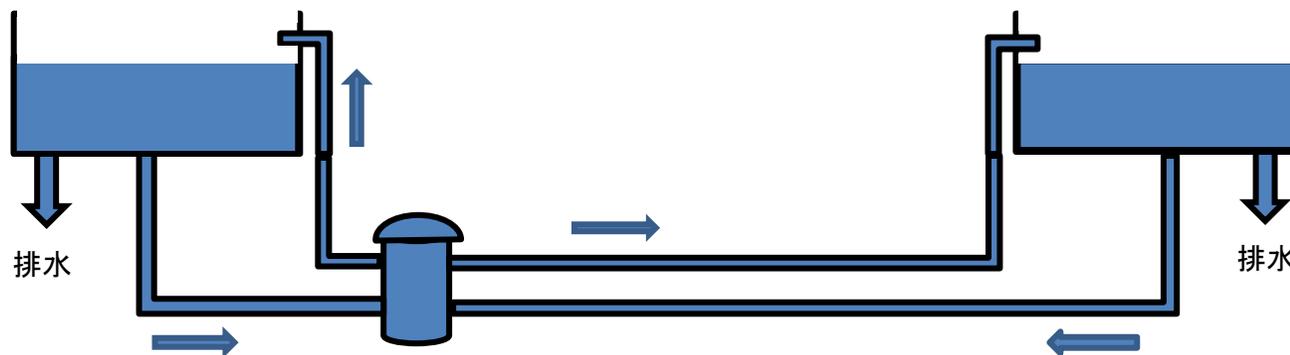
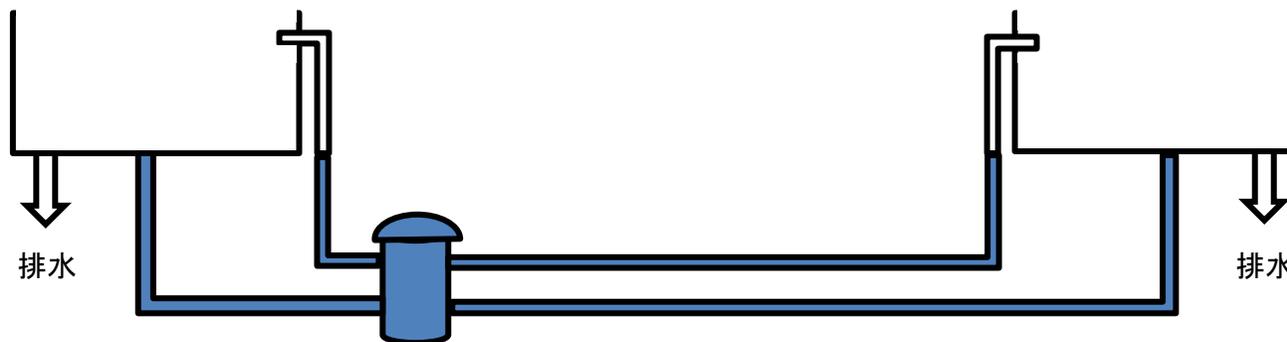
# 循環配管の中には常に湯が残っている

浴槽は空になるが、循環配管の中には...

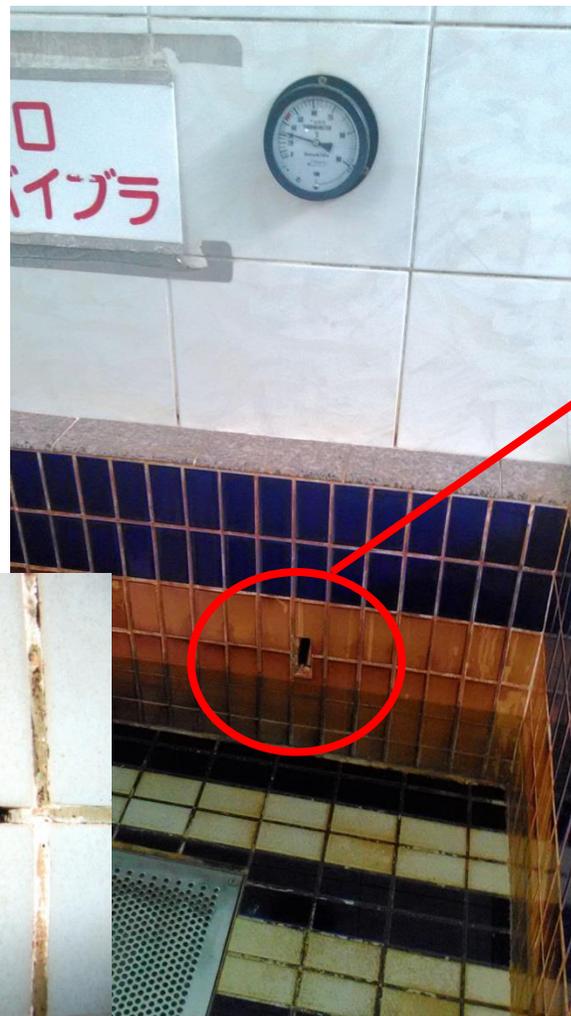
# 温度計

センサー部分が壁の中に埋め込まれていて、清掃がしづらい構造になっている。
