平成17年度「効果的な空間分煙対策推進検討委員会」報告書（抜粋）

平成17年度
「効果的な空間分煙対策推進検討委員会」報告書

平成18年3月

中央労働災害防止協会
中央快適職場推進センター

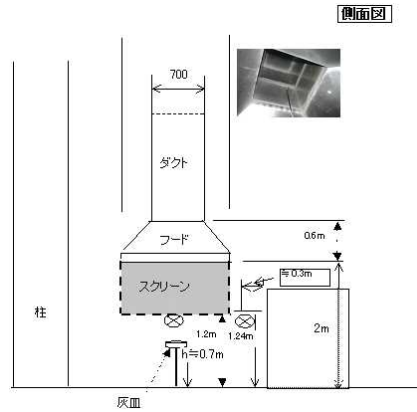
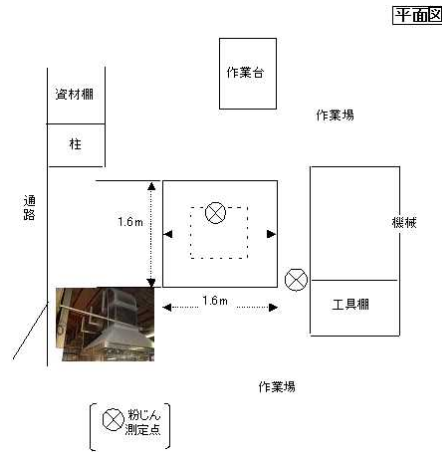
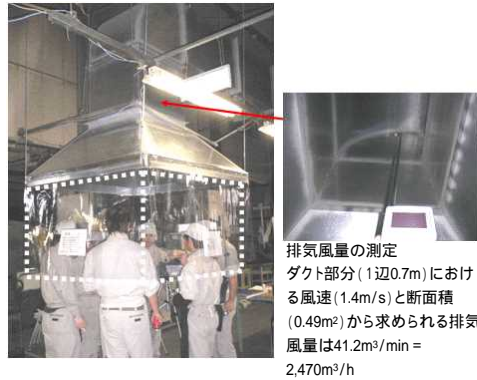
スクリーン下の開口部分において一定方向の空気の流れ(0.38m/s)があるため、6名で同時に喫煙をしても煙の漏れは全く認められない。

ダクトで測定された排気風量実測値(2,470m³/h)を喫煙コーナーの面積(2.56m²)で割ると、上方向に0.27m/sの空気の流れが得られており、たばこの煙が拡散せず局所排気として機能していることが考えられた。

工場の中央にキャノピー型フードを設置、4辺にスクリーンを吊した喫煙コーナーフード内で6名が同時に喫煙

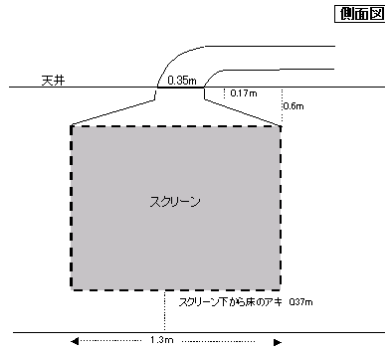
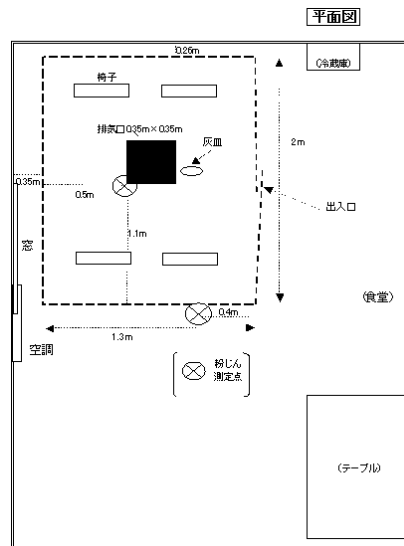
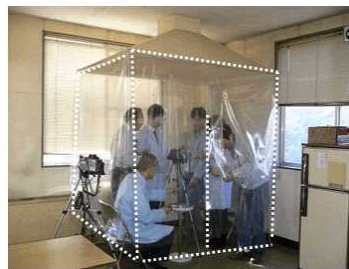
キャノピー型喫煙コーナー
 スクリーンは床上37cm、6名が同時に喫煙

スクリーン下の空気の流れ
 喫煙コーナーへむかう一定の気流(0.28m/s)があり、たばこの煙の漏れは認められない。

排気装置屋外側にはウェザーカバーの設置が必要

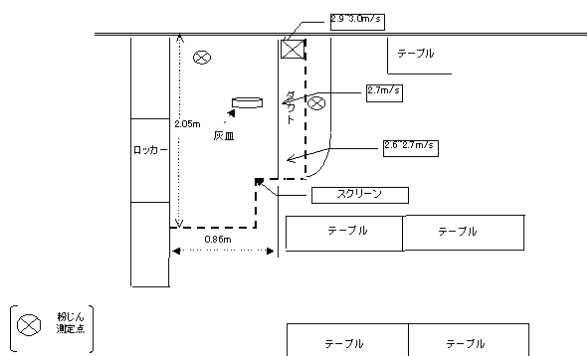
食堂の一角に喫煙コーナー設置

スクリーン下の空気の流れ
0.48m/sあり煙の漏れはない。

換気扇にはウェザーカバー(風よけ)の設置が必要。

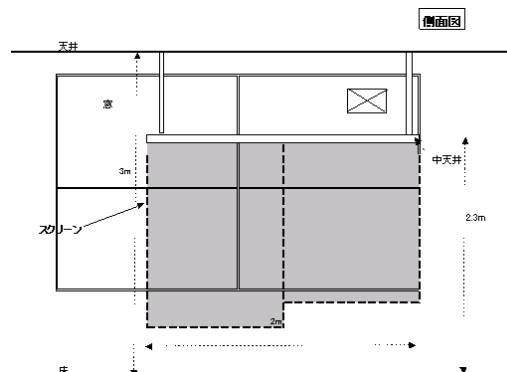
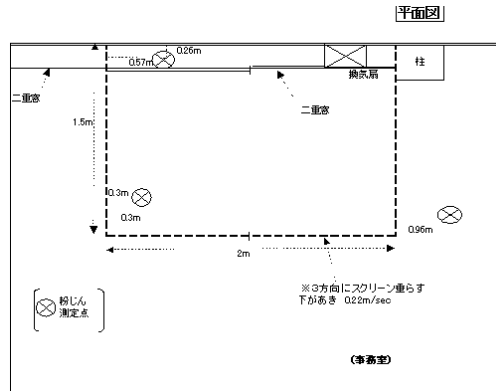
4～5名の喫煙者が同時に使用可能

スクリーン下の空気の流れ
一定方向の気流(0.24m/s)がありタバコ煙の漏れはない

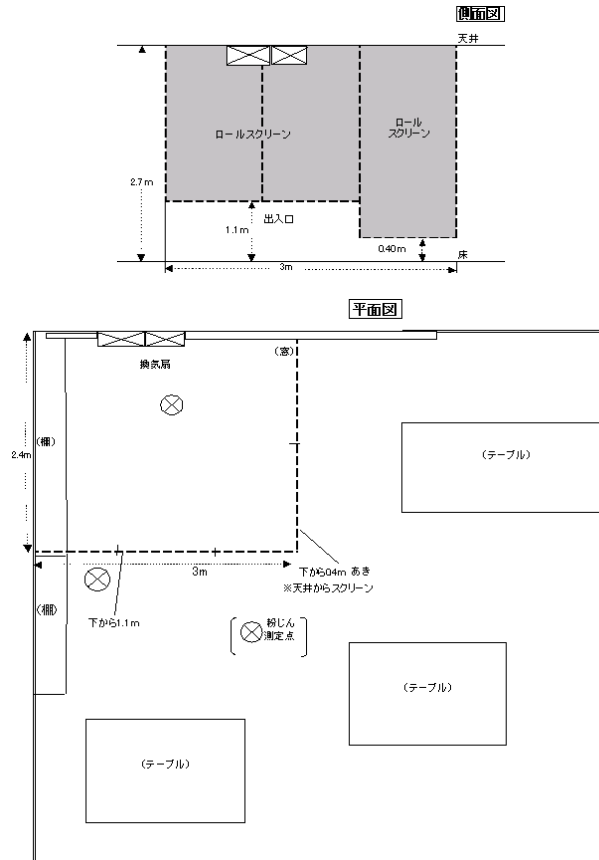
喫煙時はL字型のロールスクリーンを床上40cmまで下ろす。

出入口
 出入口のスクリーンは床上110cm、かがんで出入りする。

スクリーン下の気流
 一定方向の気流(0.31m/s)があり煙の漏れはない。

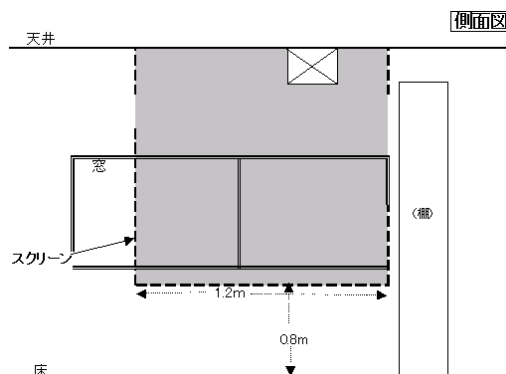
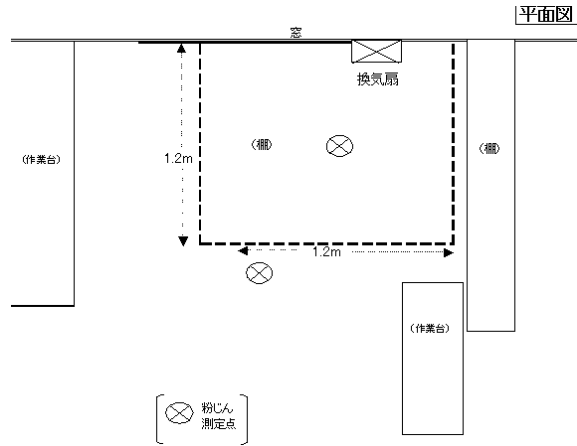
スクリーンの下で0.15 ~ 0.2m/sの気流が得られており、喫煙が行われてもたばこの煙の漏れは認められない。なお、風速が一部ガイドラインに合致していないため、安全面を考えるともう少し風速を上げる必要がある。

換気扇周囲に床上80cmまでのスクリーンを設置した喫煙コーナー

蛍光灯を横切る部分に隙間があるが煙の漏れはない。

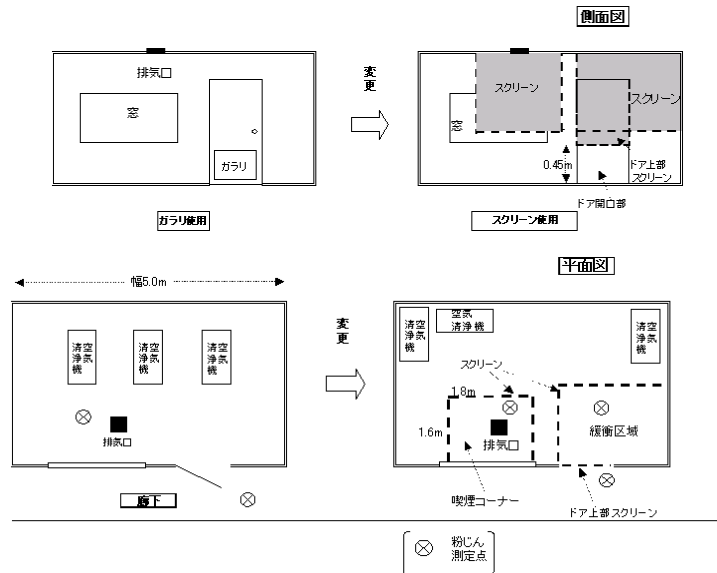
高層ビルの廊下に面した喫煙室(幅5m、奥行き3.5m、高さ2.4m)で、空気清浄機を3台設置して喫煙を行っている。
排気風量は660m³/hあるが、エアコンの給気及び空気清浄機による空気の攪拌のため、天井からの排気効率が悪かった。また、排気(660m³/h)以外に給気も行われているため、喫煙室の陰圧が弱められ、ドアを開閉するたびに漏れていた。喫煙室からのたばこの煙の漏れを防止するために十分な陰圧が得られていないため、廊下への漏れが発生していた。

喫煙室内の天井排気口
吸引口の面積と風速から求められた排気風量は
11m³/min = 660m³/hと小さい。

喫煙室の出入口からの漏れ
喫煙室内はわずかに陰圧となっ
ているため、ドアが閉まってい

喫煙室内の様子
通常は空気清浄機(3台)を稼働して、室
内全体で喫煙が可能である。
喫煙室内に排気口(660m³/h)はあるが、
エアコンの給気口も2カ所あるため、喫煙
の陰圧を弱めることになっている。また、

ば煙の漏れはないがドアを開閉するたびに煙の漏れが生じる。 空気清浄機の排気が床上を水平方向に排出されることも漏れの一因である。

喫煙室内にエアコンの給気があるために陰圧を弱めている。給気を絞って、出入口の開閉部分で0.2m/s以上の気流が発生する対策が必要である。

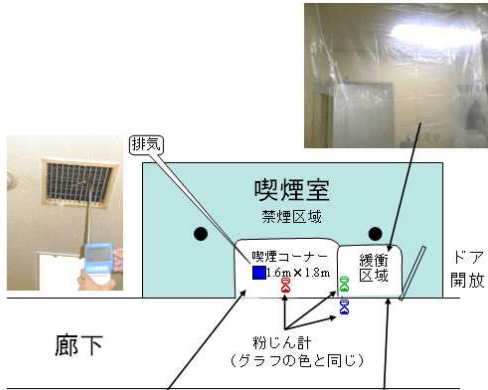
天井排気口からの排気風量660m³/hを喫煙コーナーの面積(2.9m²)で割ると計算上の上昇気流は0.06m/sしかないため、フード内の中央以外で喫煙したたばこの煙がフード外へ漏れることとなった。フードからのたばこの煙の漏れを防止するためには、フード内の煙が漏れないように0.1m/s程度の上方向の空気の流れが発生する排気風量に強化することが必要である。

喫煙室内に作った喫煙コーナー 天井排気口を囲むように天井にスクリーンを固定し、上方吸引式のフードを作成した。喫煙はこのフードの中で行うことで、排気の効率を高めるための実験をおこなった。しかし、同時に7~8名が喫煙することに対応するためにフードを大きく作らざるを得ず、漏れが発生することとなった。

出入口のスクリーン ドアを開放とし、スクリーンをおろすことで漏れ防止を試みた。喫煙室内には660m³/hの排気以外に、エアコンの給気口が2カ所あるため、喫煙室の陰圧が弱められており、喫煙者の退出の際の煙の漏れは防止できなかった。

排気風量が強化できない場合には、フードから漏れない空気の流れを確保できるフードの大きさに抑え、その中に入る喫煙者の人数制限を設け、超える場合には喫煙を見合わせる、というルールで対応する必要があると考えられる。

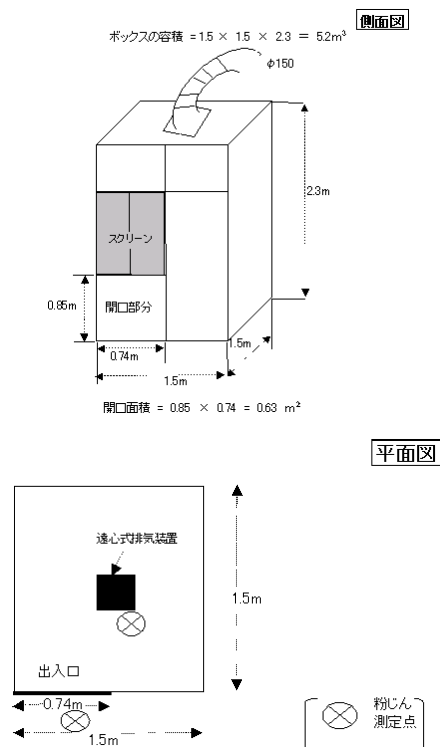
出入口にスクリーンを垂らして開口面積を小さくすることで(幅0.74m、高さ0.85m、面積0.63m²)、開口部分で0.29m/sの一定方向の空気の流れが得られており、ボックス外への漏れは全く認められない。

局所排気として機能するまでには不十分であるが、排気風量をボックスの容積で割った換気回数は130回/hになるため、ボックスの中に煙が滞留することはない。

建築で使用される安価な部材を利用して箱を作成

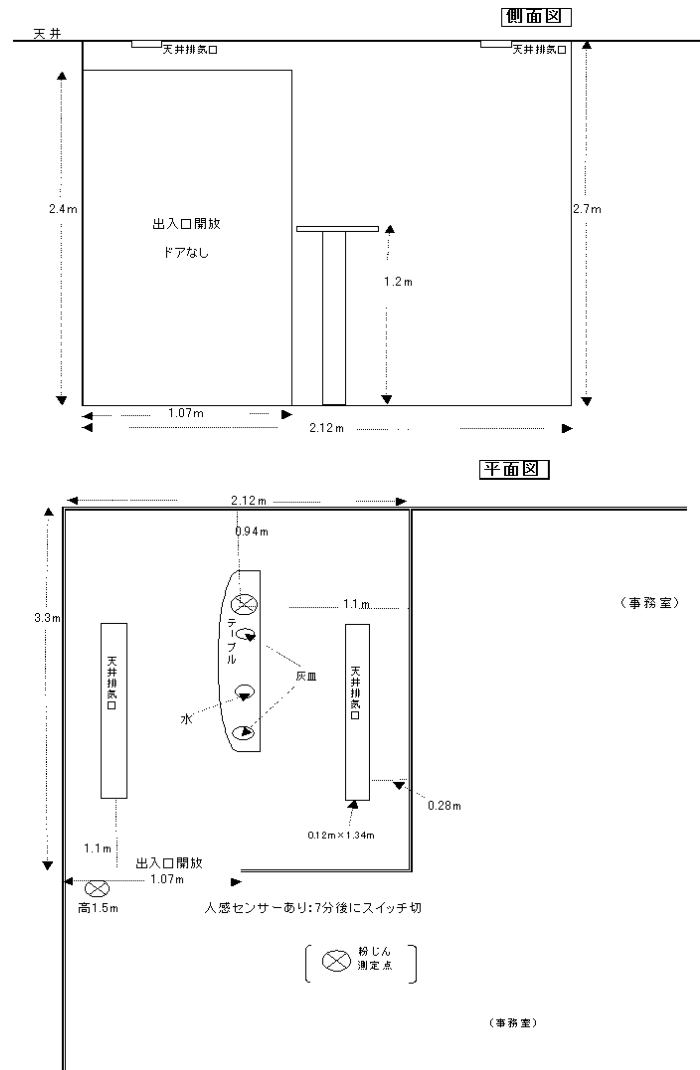
喫煙時には喫煙室内全体にたばこの煙が拡散する。時間当たりの喫煙本数(6本/10分間及び4本/10分間)に対して排気風量が小さいため喫煙室内の粉じん濃度はガイドラインの基準値よりも高い値となっている。

新築時より計画的に設計された喫煙室。ガラスを多用し、美観もよい。ドアがなくてもタバコの煙が漏れない排気風量を設置。

スモークテスターによる気流の確認
出入口の開口部分の上部で0.21m/s、中央で0.29m/s、下部で0.20m/s(平均0.23m/s)の気

流が得られており、煙の漏れは認められない。

喫煙室内においても平均粉じん濃度が0.15mg/m³以下の空気環境を維持するためには、時間あたりの喫煙者数を制限する、もしくは、現在の排気風量を利用して喫煙室内に局所排気型の喫煙コーナーを設ける対策を検討する必要がある。

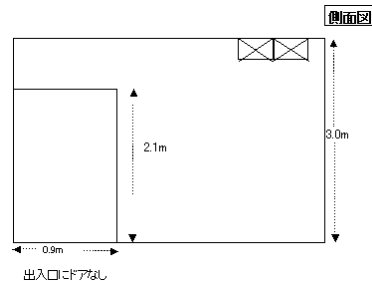
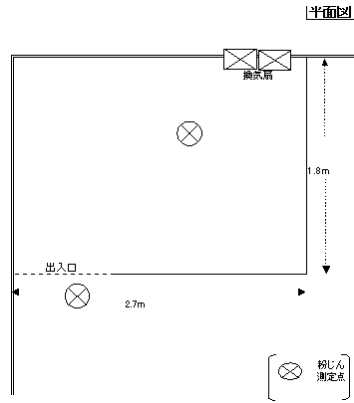
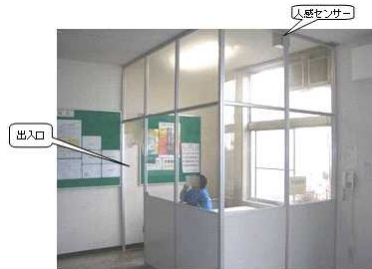
食堂の一角にパネルを用いて喫煙室を設置した。窓の一部に換気扇を2台設置して、出入口は開放状態で使用しているが、開口部分において平均0.38m/sの一定方向の気流が得られておりたばこの煙の漏れは認められない。

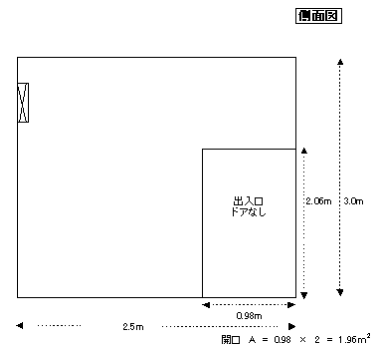
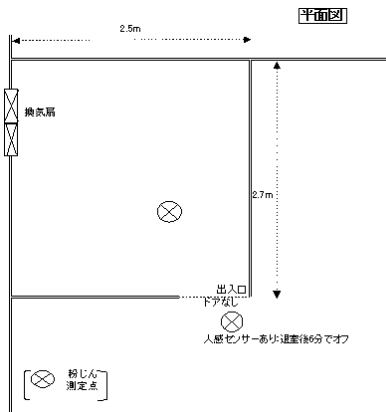
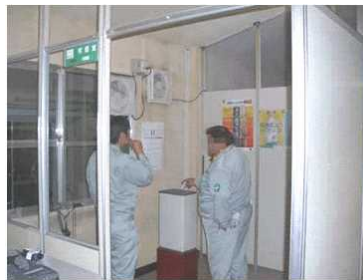
パネルで喫煙室を作成し、その内部の壁と窓に各1台の換気扇を設置した。

出入口は開放状態で喫煙しているが、開口部分で平均0.27m/sの一定方向の気流が得られているため、たばこの煙の漏れは認められない。灰皿を換気扇に近い位置に置き、灰皿を台の上に乗せることにより灰皿と換気扇の距離を近くする工夫をしている。また、喫煙者が自然に換気扇にむかって煙を吐くような位置に灰皿を設置しているため、たばこの煙が喫煙室に拡散する前に直接換気扇から排気され、喫煙室内全体に煙が拡散することを防止している。

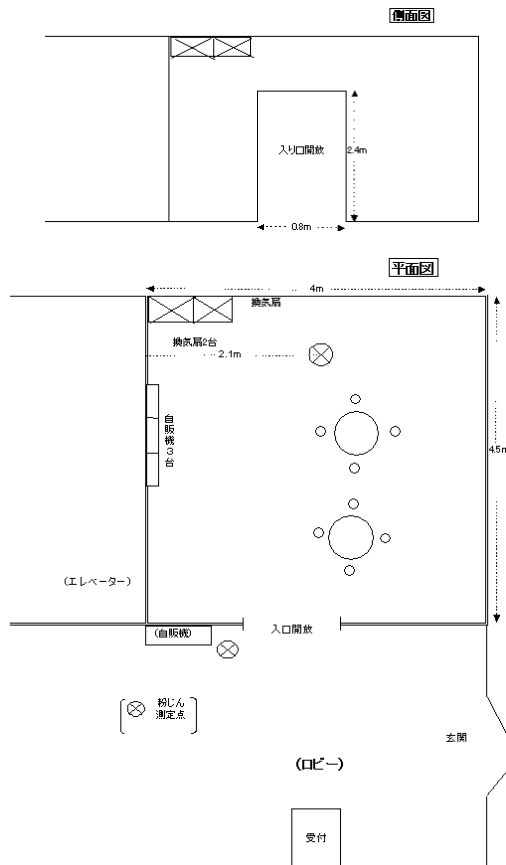
排気風量が低下していても、出入口で0.24m/sの気流が発生していたため、ロビーへの漏れが無く、排気風量が低下していたことに気づけなかった。

出入りにドアはないが、煙の漏れはない。

排気装置には定期的なメンテナンスが必要であることを示す事例である。

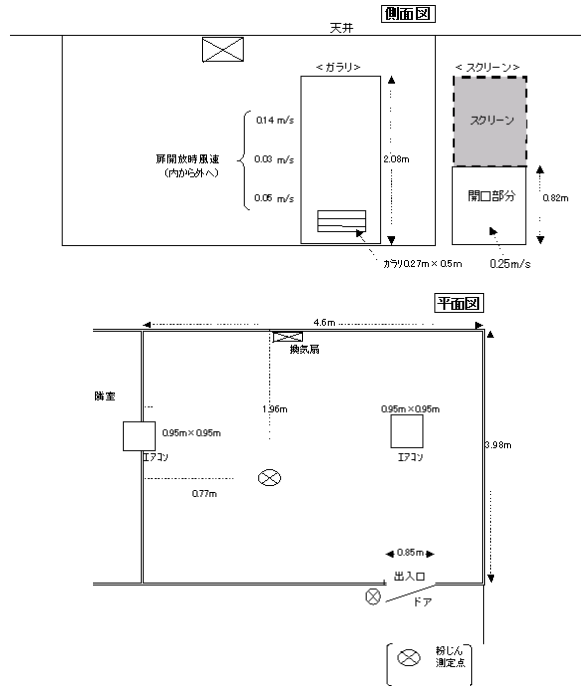
喫煙室からの漏れに関して
羽根径20cmの換気扇は
8m³/minで、ドアを開けた場合に
漏れが発生する。

改良前
ドアを開閉して、1分おきに1名
ずつ(3回)退出した場合には若
干の漏れが認められた。

(ドア開放 + スクリーン)
ドアを開放し、スクリーンで開口
面積を小さくすれば、煙の漏れ
は認められない。

スクリーン下の空気の流れ
開口部分で喫煙室に向かう一
定方向の空気の流れ
(0.25m/s)があり、喫煙者が退
出しても煙の漏れは認められ
ない。

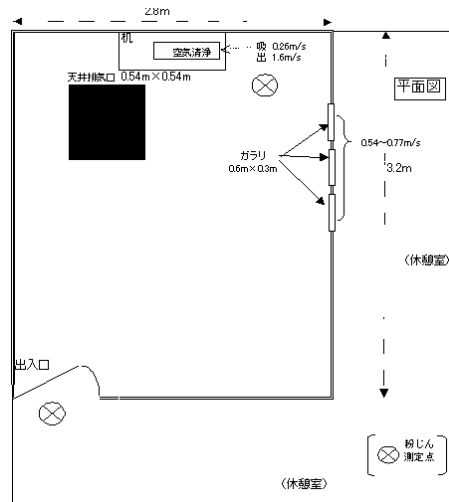
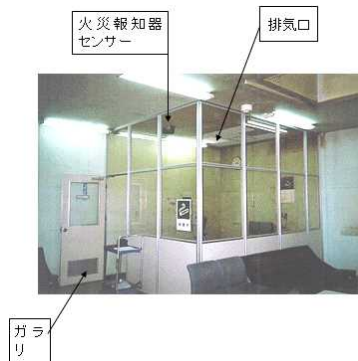
出入口の開口部分でも 0.3m/s 以上の空気の流れがあるため、ドアを開放していても煙の漏れはない。逆にドアを閉める時に喫煙室の中が瞬間的に陽圧となるため、右側の壁面のガラリから煙が漏れる。

喫煙室に十分な排気風量 (33m³/min = 1,980m³/h) が設置してあるため、煙の漏れはない。出入口の開閉部分でも0.3m/s以上の一定方向の空気の流れがあるため、ドアを開放していても煙の漏れはない。逆に、ドアを閉めるときに喫煙室の中が瞬間的に陽圧となるため、右側の壁面のガラリからの煙の漏れをつくることになる。

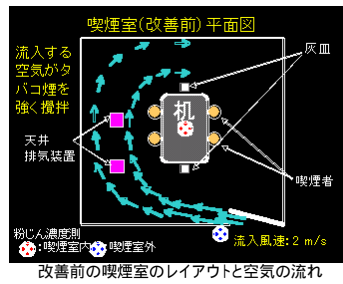
出入口にはガラリのないドアが設置されていたため、メークアップ・エアを確保するために、ドアストッパーで約10cmの隙間が設けてあった。流入する空気の流れは2 m/sに達しており、室内の空気を強く攪拌しており、換気扇の真下で喫煙した場合でも、たばこの煙が室内全体に拡散する効率が悪いレイアウトとなっていた。

ドアストッパーでメークアップ・エアを確保、その流速は2m/s

ドアを開放し、出入口に床より70cmまでのスクリーンを設置した。換気扇の真下に灰皿を移動し、さらに、煙が出入口方向へ拡散することを抑えるために、灰皿と出入口の間の天井部分にスクリーンを設けた。

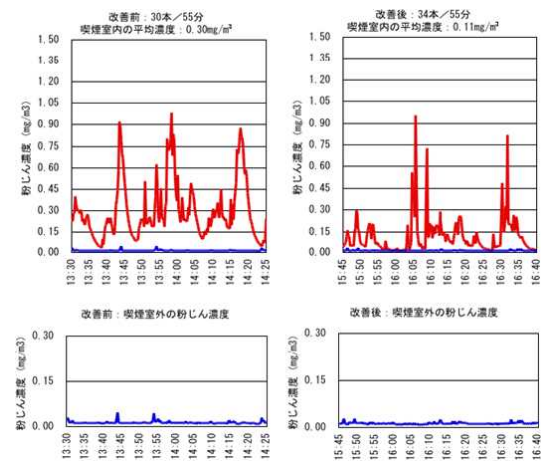
改善前の平均粉じん濃度は0.30mg/m³(喫煙本数30本/55分)、改善後の平均粉じん濃度は0.11mg/m³(34本/55分)であった。排気風量は強化されていないにもかかわらず、平均粉じん濃度は3分の1に減少して基準値(0.15mg/m³)以下となった。発生したたばこの煙が室内全体に拡散する前に排気されるようにメークアップ・エアによる空気の攪拌をなくすこと、灰皿を換気扇の真下に移動すること、天井部分を区画することなど、空気の流れに配慮したレイアウトに変更することにより喫煙室内の環境改善が可能であった。

改善前(左)、改善後(右)の粉じん濃度 (赤: 喫煙室内、青: 喫煙室外)

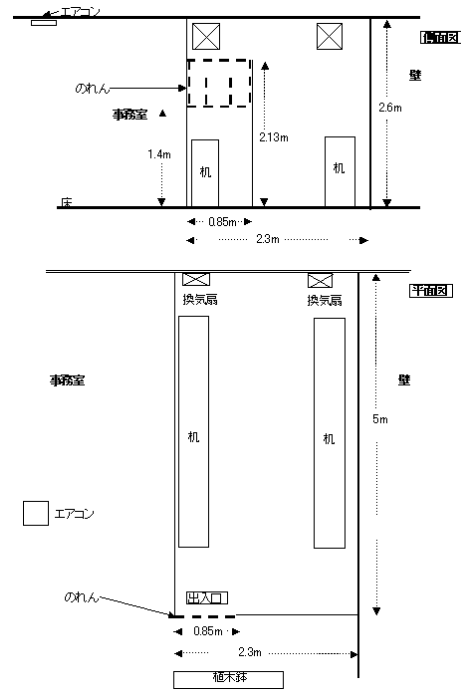
喫煙室全景(出入口は開放) 灰皿は出入口のそばにまで置かれていた。

出入口の気流が0.18～0.20m/sであったため、喫煙者が退出する際にたばこの煙の漏れが発生していた。また、出入口のそばに置いてある灰皿を利用する者が多かったため、出入口付近の濃度が高かったこと、また、喫煙者がたばこの煙を吐き出しながら退出することも漏れの原因であることがわかった。そこで、出入口に床上1.4mの「のれん」を垂らして開口部分(幅0.85m、高さ1.4m)における気流の平均値を0.27m/s(上:0.31m/s、中:0.23m/s、下:0.27m/s)に強化し、また、出入口付近の濃度を下げるために出入口の近くの灰皿を撤去した。その結果、漏れの程度は改善された。

喫煙室出入口の改善: 出入口にはのれん、出入口付近の灰皿撤去
