# 平成23年度 建築基準整備促進事業 報告会

応募テーマ: 17. 「アスベスト対策に資する検討」

## 保温材、断熱材、スレート等のアスベスト 含有建材の劣化等に伴う飛散性に関する調査報告

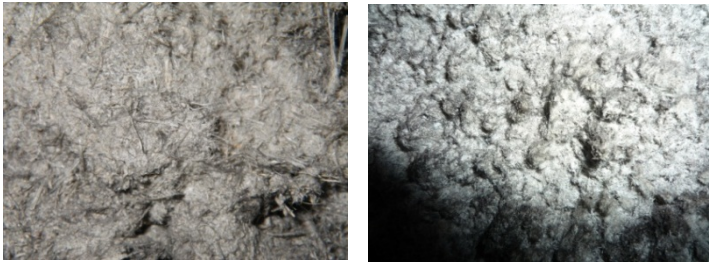
| 吹付けアスベスト | | |
|---|---|---|
| 表面の毛羽立ち | | 劣化<br>建材表面の全体に毛羽立ちが認められる |
| | | やや劣化<br>建材表面の全体に毛羽立ちが認められるものの程度は著しくない |
| 局部的欠損 | | 一部損傷<br>物品等の衝突と推定される局部的な欠損が認められる |
| 浮き | | 一部劣化<br>漏水痕を伴う浮き、局部的に浮きが発生している |

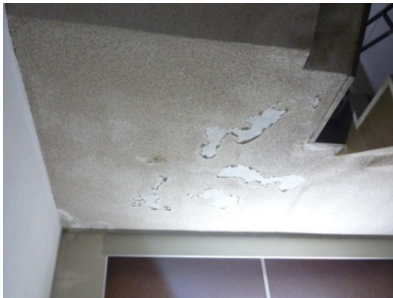
| 吹付けパーライト | | |
|---|---|---|
| 剥落 | | 一部劣化<br>漏水痕を伴う剥落、<br>局部的に浮きが発生している |

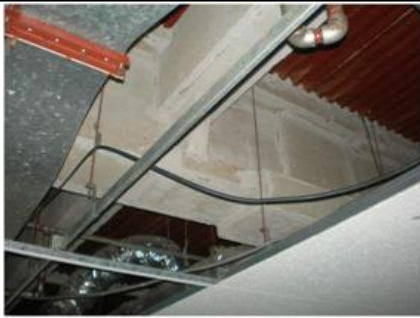
| 耐火被覆板 | | |
|---|---|---|
| 剥落 | | 一部損傷<br>局部的に損傷箇所があるものの全体的には補修がなされ良好な状態が保たれている。 |

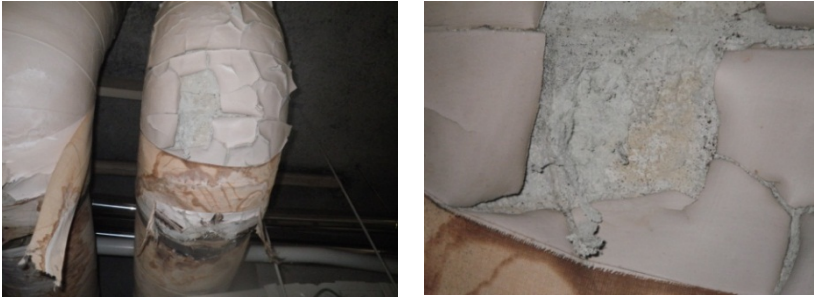
| けいそう土保温材 | | |
|---|---|---|
| 表面材の剥落 | | 劣化<br>.....<br>左は被覆材が剥落し保温材が露出している状況。右は露出した保温材の拡大写真。 |

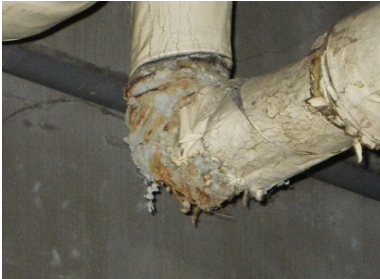
| けいそう土保温材 | | |
|---|---|---|
| 表面材の剥落・繊維のくずれ | | 劣化<br>.....<br>被覆材が剥落し、保温材も繊維がくずれている状況。 |

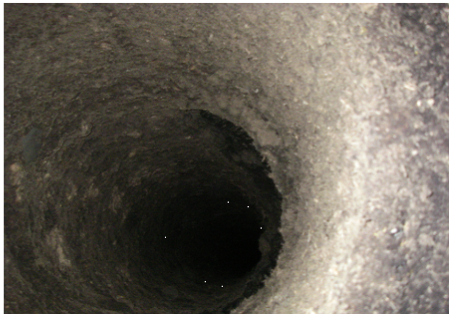
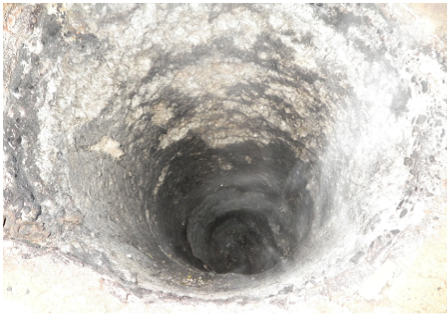
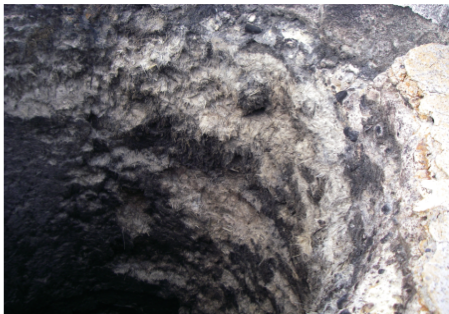
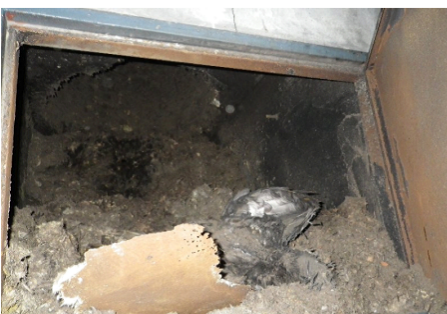
| 現象 | 外観写真 | 判断 |
|---|---|---|
| 断熱材のはく落・堆積 | | 著しく劣化<br><br>はく落した断熱材が底部、点検口外部及び煙道中に堆積。頂部、底部のいずれからでもはく落が確認され、広範囲に及ぶことかつ層全体がはく落している部分があることから、著しく劣化と判断 |

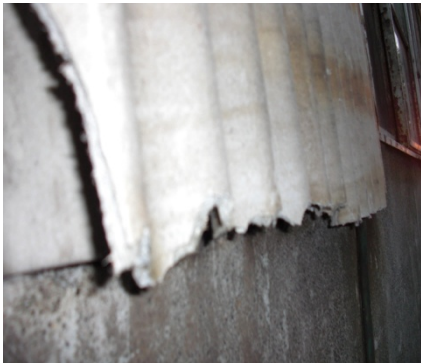
| スレート板 | | |
|---|---|---|
| 端部のわれ | | 一部損傷<br>端部のわれは物品の衝突等が原因と推定されるため損傷と判断した。 |

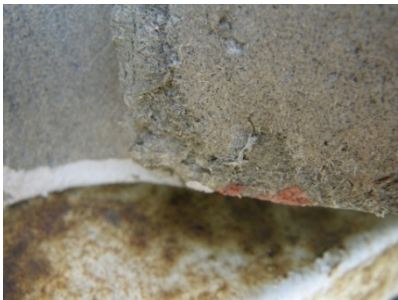
| スレート板 | | |
|---|---|---|
| 繊維のくずれ | | 劣化 |

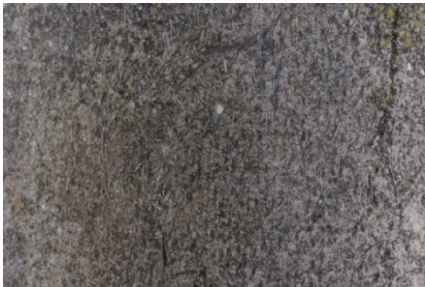
| スレート板 | | |
|---|---|---|
| 毛羽立ち<br>表面の | | 劣化 |
