建設工事における
発注機関に対する指導・要請事例集

厚生労働省労働基準局
建設安全対策室

平成20年12月
厚生労働省労働基準局
建設安全対策室

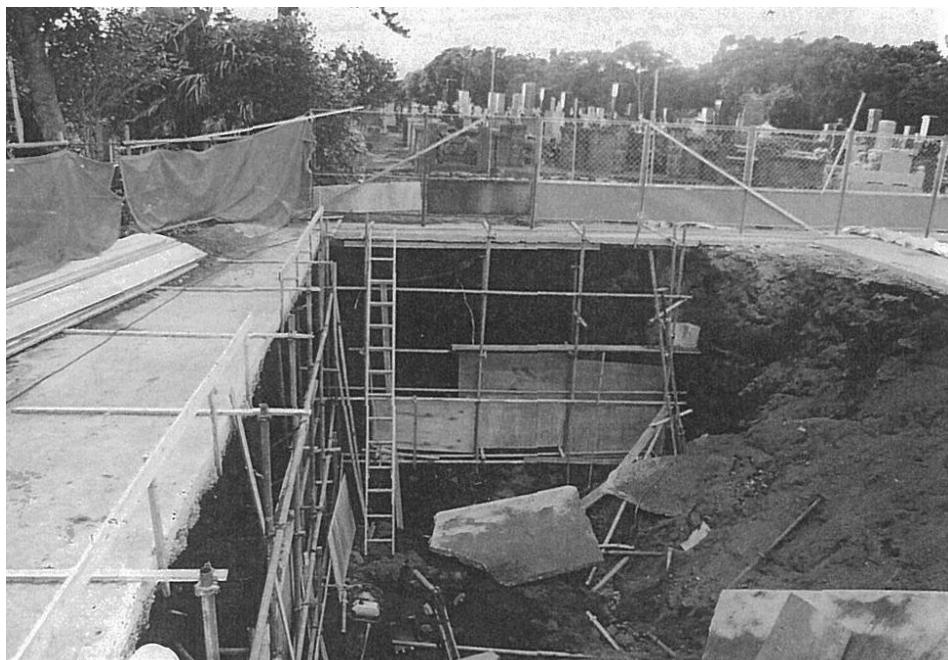
コンクリート舗装された地面を掘削し、貯水槽を設置する工事において、ドラグ・ショベルにより縦 6m、横 11m、深さ 4.8m に掘削する予定であったが、深さ 4m の付近から岩盤が出てきたため、これを除去するとともに、併せて、コンクリート舗装部の下に空洞ができたため、これを支える目的でパイプサポートを角材で固定し、掘削面との間に木製の合板を入れて、土止めとして設置することとした。

数日後、空洞上部のコンクリート舗装部を壊し、北側掘削面の法面をなだらかにすることに計画変更し、ドラグ・ショベルでコンクリート部分を砕いていたが、その破片が空洞部分に落ちたため、これを除去しようと掘削溝内部へ入り作業をしていたところ、北側掘削面が崩れ、地上のコンクリート舗装部が崩壊し、コンクリート舗装部直下の空洞の中いた作業員 1 名が、これに巻き込まれて死亡した。

ア) 作業箇所の地質及び地層の状態等について、事前に調査が行われておらず、地山の崩壊の危険性があったにもかかわらず、有効な土止め支保工が設けてられていなかったこと。

イ) 施工計画書 (H 鋼及び矢板を使用しての土止め措置) どおりの工事施工がなされていなかったこと。また、元請から下請に対して、施工計画書とは異なる不適切な指示がなされていたこと。

ウ) 地山の掘削作業主任者や土止め支保工作業主任者が選任されておらず、適切な作業指揮がなされていなかったこと。

- ア) 地山の掘削作業を伴う工事について危険を及ぼすおそれのあるときは、事前に現場の地質調査を施工業者に義務付け、又は、発注者として地質調査を実施するとともに調査結果を工事関係者に適宜情報提供を行うこと。
- イ) 発注者として工事に係る安全対策について設計図書のとおり施工が行われているか確認を行うこと。なお、安全対策にかかる仕様等について変更がある場合には、事前協議を行わせるとともに、変更の影響を分析・検討し、安全に工事の施工が行われるよう指導を行うこと。

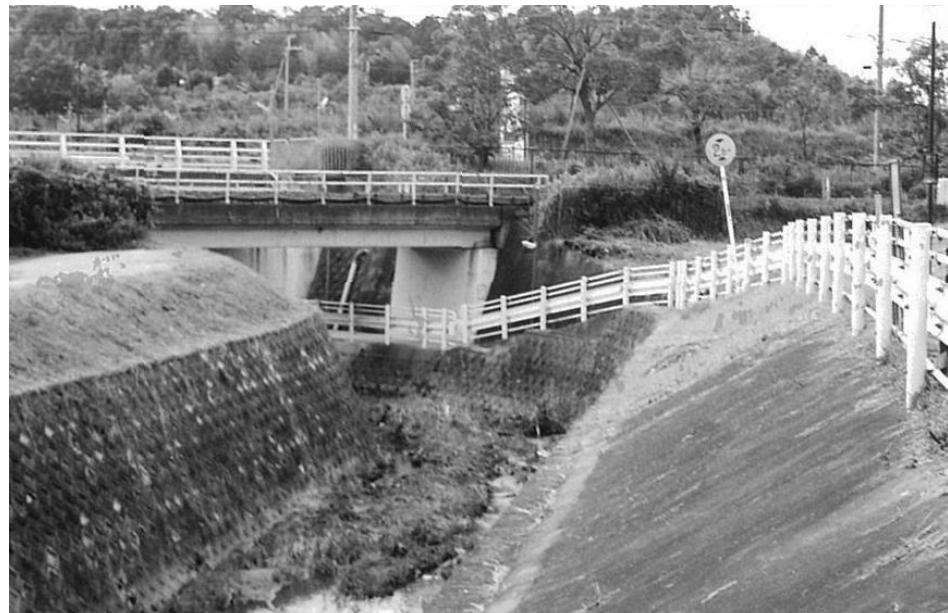
作業開始時の水位は20cm程度であったが、午後2時頃から雨が降り出し、数分後には突然強い雨に変わったため、作業を中止することとし、一時的に作業員2名は護岸部分に避難したが、雨が少し小降りになった時点で、ショベルや熊手等の道具を取りに再度河床部に入り、護岸伝いに川から上がりようとした時に、突然上流から水位約1.2mの鉄砲水が押し寄せ、2名ともに下流に流された。

災害発生場所のすぐ上流がD川の基点であり、D川の基点には、①E新地の排水、②E地区から流れる雨水路、③C団地約1900戸から流れる雨水路、の三方からの流入があることが判明したが、事業者のみならず、発注者においても、作業箇所の川の水位が急に上がるものとは認識しておらず、作業箇所周辺の河川の状況等を調査していないかったため、必要な安全対策等を講じることなく作業を行い、水位の急増に対しても瞬時に必要な対応をすることができなかつたこと。

- ①同種工事の発注に際しては、あらかじめ作業場所から上流の河川及びその周辺の状況を調査し、記録しておくこと。
- ②労働者に危険を及ぼすと認められる調査結果があれば、その情報を請負業者に書面等により必ず伝達すること。

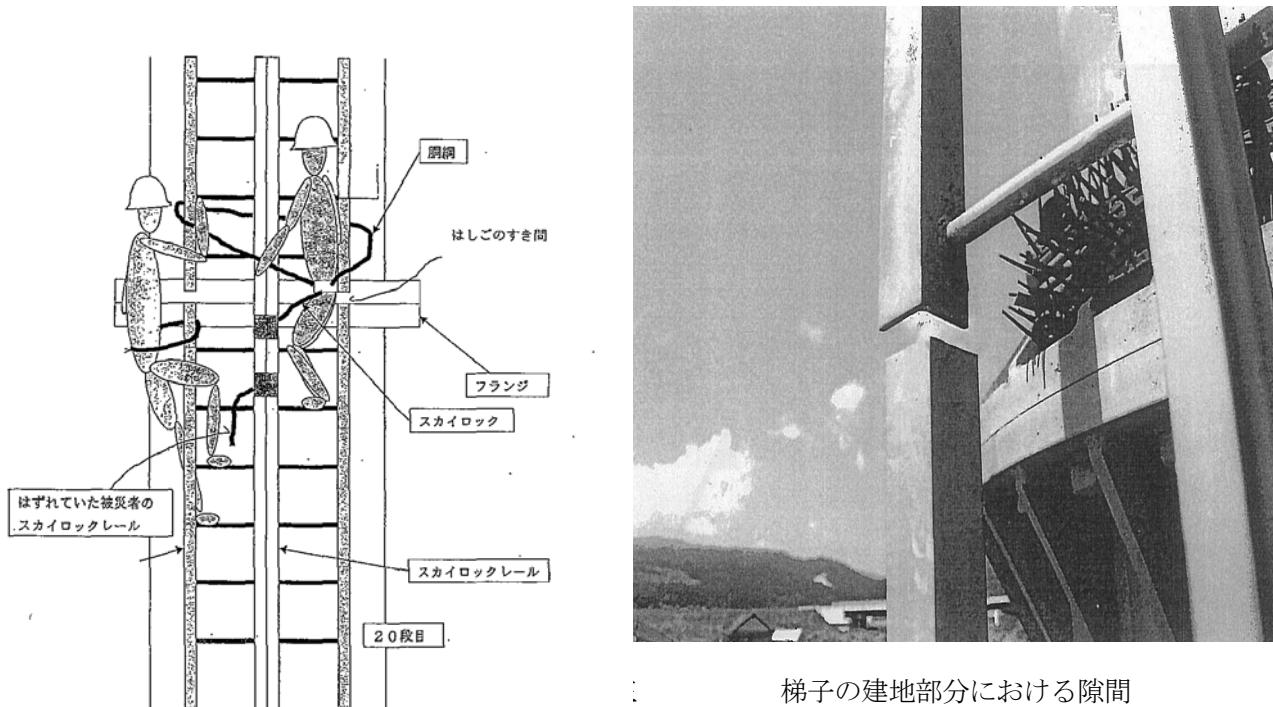
しばらくしてから、作業をしていた労働者 1 名が鉄塔梯子部分から地面へと墜落した。なお、鉄塔に設置された梯子の建地は、建設時にフランジ接合の障害とならないようにするため、あえて短く設計されており、各所に約 1.7 cm 程度の隙間が認められており、被災者が使用していた胴綱（直径約 1.85 cm）は、この梯子建地の継ぎ目部分の隙間から外れたものと推測される。墜落した被災者は骨盤骨折等により死亡した。

胴綱を含む安全帯を取り付ける箇所の状況を確認しておらず、かつ、高所作業中にスカイロックを外していたこと。

H無線基地局鉄柱上において、労働者がカラスの巣の撤去等作業中に地上から高さ約10mのはしご道から墜落して死亡する事故が発生したが、当該鉄柱に設置されているはしご道の継ぎ目部分に1.7cmの隙間があり、被災者が使用していた胴綱がその隙間から外れたことにより被災したものと推定される。

このため、再発防止の観点からははしご道における継ぎ目の隙間については、はしご道の建地を連結させるなどの労働者の胴綱が外れることのないような措置（以下「胴綱の外れ止め防止措置」という。）を講ずるとともに、併せて、同種の鉄柱に設置されたはしご道についても同様の隙間がある場合には、胴綱の外れ止め防止措置を講じていただくよう要請する。

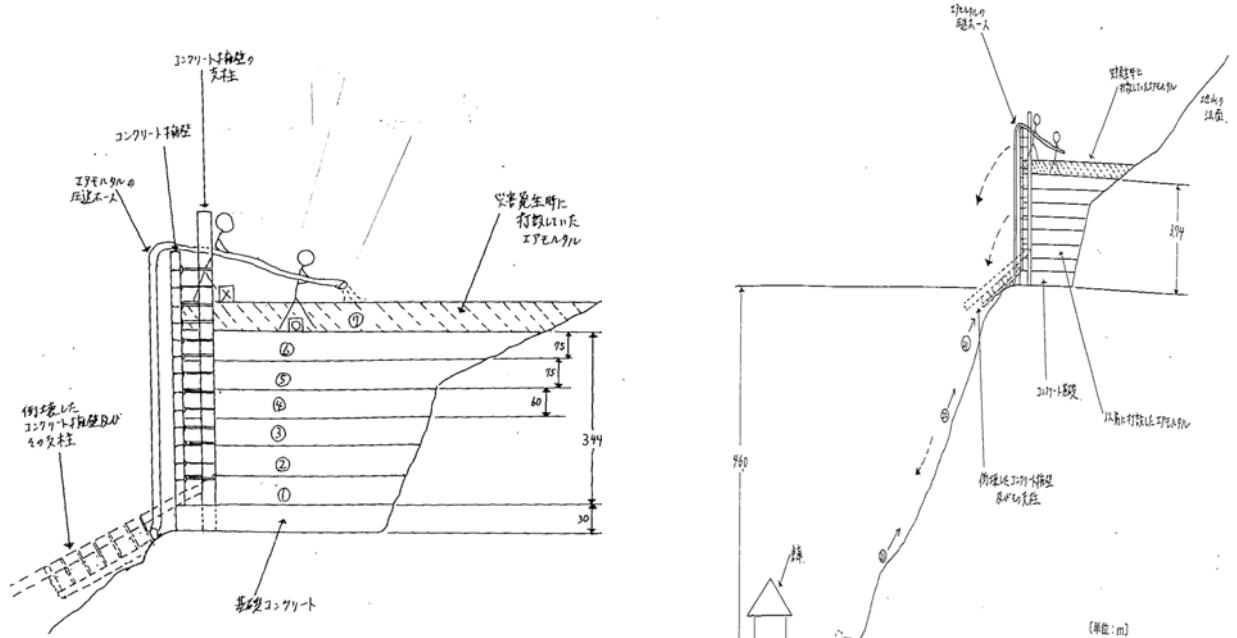
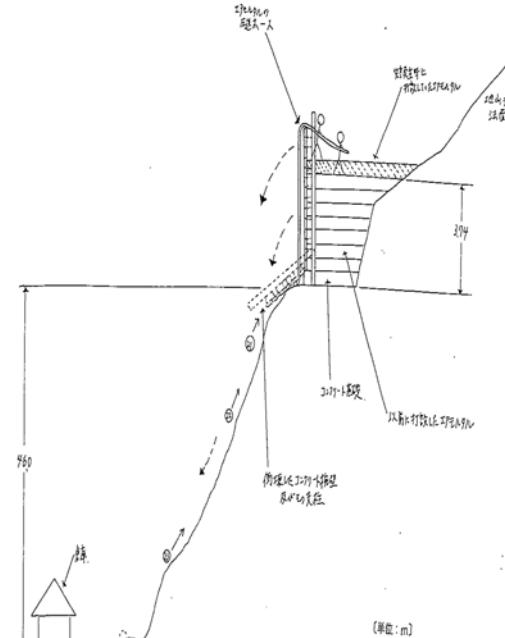
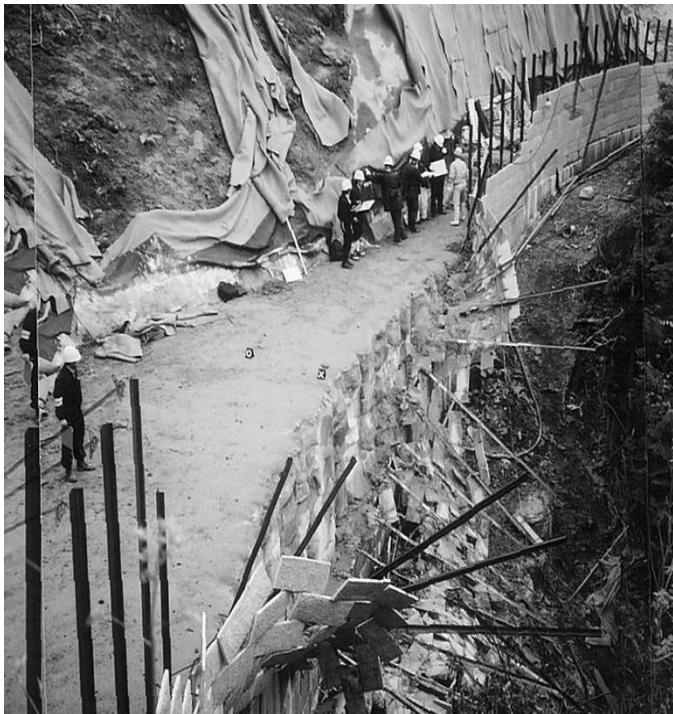
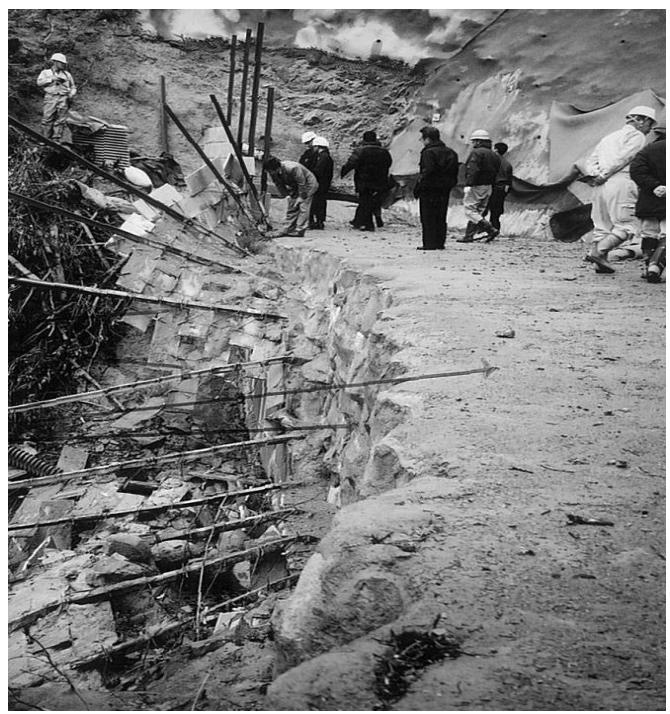
災害発生当時、当日のエアモルタル打設作業が終了し、付近で圧送ホースの撤去作業等を行っていたところ、突然、擁壁材やその支柱が倒壊し、地山面と擁壁材との間に打設したばかりのエアモルタルが谷側に流出して、労働者 2 名が倒壊した部材や流出したエアモルタルとともに滑落した。

- ア) 型わくとなる擁壁を支えていた支柱が根本付近から折れ曲がり擁壁が倒壊したこと。特に支柱のアングル材が折れ曲がっていたが、その要因としては、鉄筋等に作業員の体重や打設用のホースが掛けられたことで、想定外の外力が支柱にかかることや、悪天候が続いていたことによるエアモルタルの固化不足等があげられる。
- イ) 擁壁組立時やエアモルタル打設時の作業方法が明確化されておらず、現場作業員の目視や判断によって行われていたこと。
- ウ) 事前の擁壁の強度計算において、施工方法によって生じる外力（作業員の体重等）や支柱支持部に生じる応力集中についての検討がされていなかったこと。

気泡混合軽量土の打設作業に関し、下記の施工条件を明示するとともに、必要な指導を実施すること。

- ①コンポジット擁壁に係る型枠支柱鋼材の形状及び強度
- ②1層の打設厚さ（各層毎の上限値）
- ③次層打設前における既打設層の初期強度（下限値）
- ④湿潤密度（生比重）
- ⑤空気量
- ⑥フロー値
- ⑦圧縮強度
