# シールドトンネルの施工に係る 安全対策検討会 報告書

平成 28 年 6 月

厚生労働省労働基準局安全衛生部

#### IV 岡山県倉敷市内の海底シールドトンネル水没災害の概要

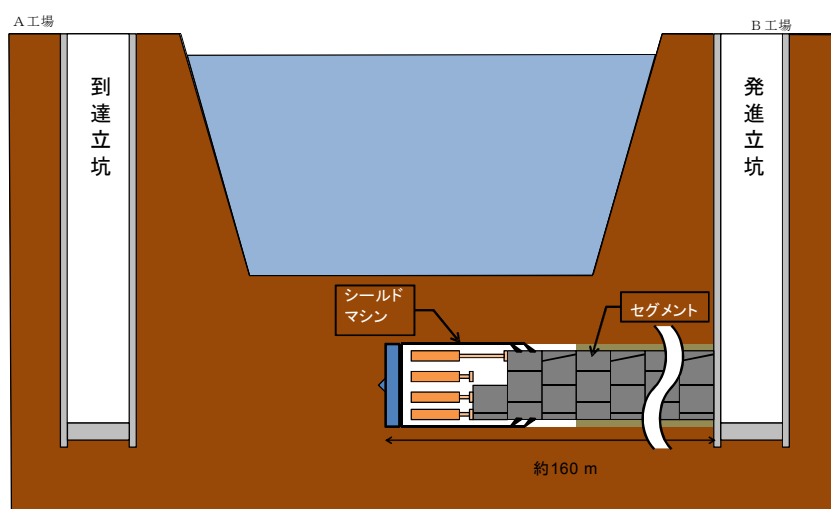
図1 工事のイメージ図

トンネルについては、外径4,820mm、内径4,500mm、延長790m、上り0.77‰、最小曲率半径 $R\infty$ 、土被り5.5m～28mである。（図1参照）

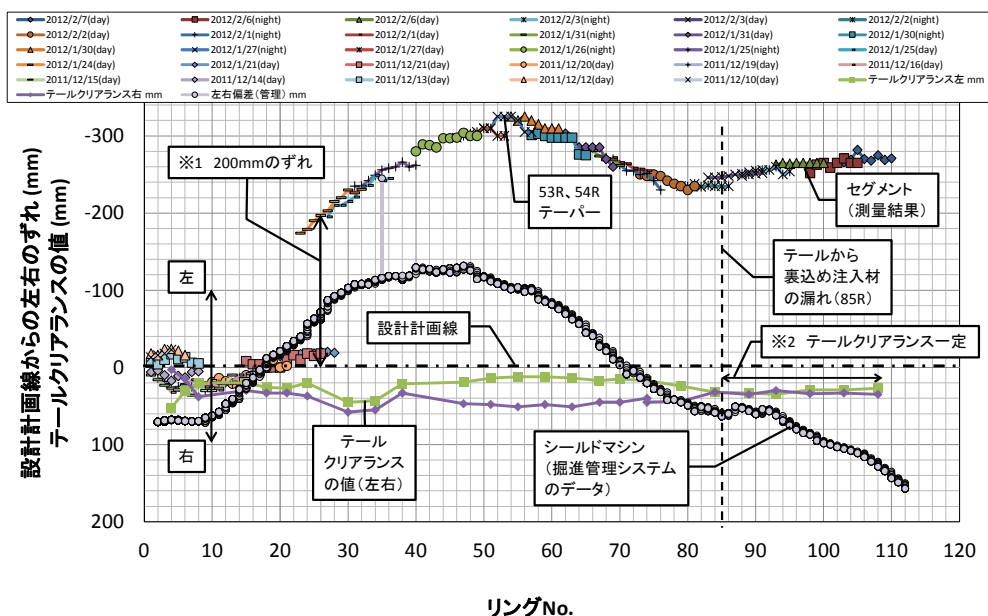
図2 トンネルの設計計画線からの左右のずれ及びテールクリアランス

- ① 26 リングにおいて掘進線が設計計画線から切羽に向かって左に約 200mm ずれていることを確認した（立坑及び横坑の測量結果より。図2参照）。

- ② 85 リングの掘進中又は組立て時に、裏込め注入材がシールドマシンのテール部を通過し坑内に漏れ出し、テールブラシ内で裏込め注入材が固結し始めた。そのため、85 リング以降、テールクリアランスの値がほぼ一定値とな

った（掘進管理システムデータより。図2参照）。

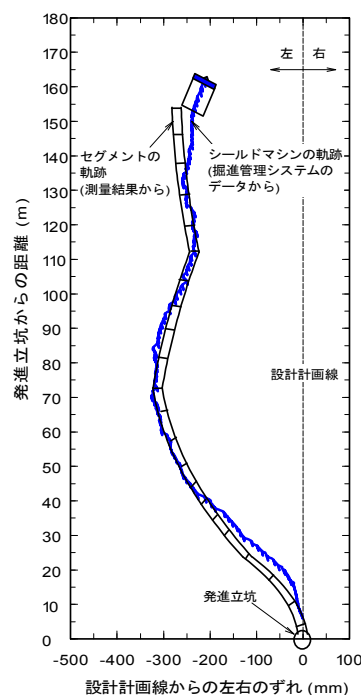
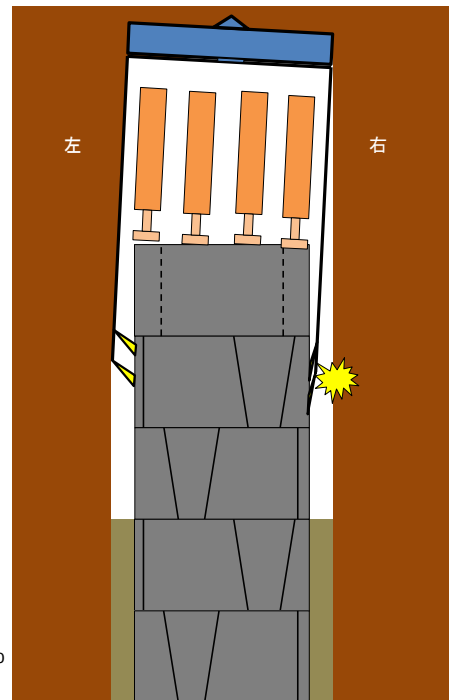
図3 横坑の設計計画線からの左右のずれとシールドマシンとセグメントとの競りのイメージ図

- ③ 94 リング付近から、セグメントの線形を設計計画線に戻すため、シールドマシンを切羽に向かってさらに右方向に向けるが、セグメントは逆に左方向に向かい、シールドマシンとセグメントの方向に齟齬が発生した。そのため、裏込め注入材が固結したテールブラシとセグメントの競りが発生した（図3参照）。
- ④ 112 リングのB 2セグメントを組立てようと 111 リングのKセグメントを支持していたジャッキを引き抜いたところ、シールドマシン前方からの切羽圧によってシールドマシンがテールを下げ、セグメント上部との競りが発生した（掘進管理システムのデータから）。
- ⑤ 111 リングのKセグメントが切羽側に抜け出そうとし、リング継手が損傷し、111 リングのB 1、B 2セグメントのリング継手（110 リング側）の一部がせん断した。直後に 111 リングのK、B 1、B 2 が坑内にわずかに垂れ下がった（リング継手の分析からの推定）。
- ⑥ 坑内への出水が始まり、切羽圧が低下し始めた（掘進管理システムのデータから）。

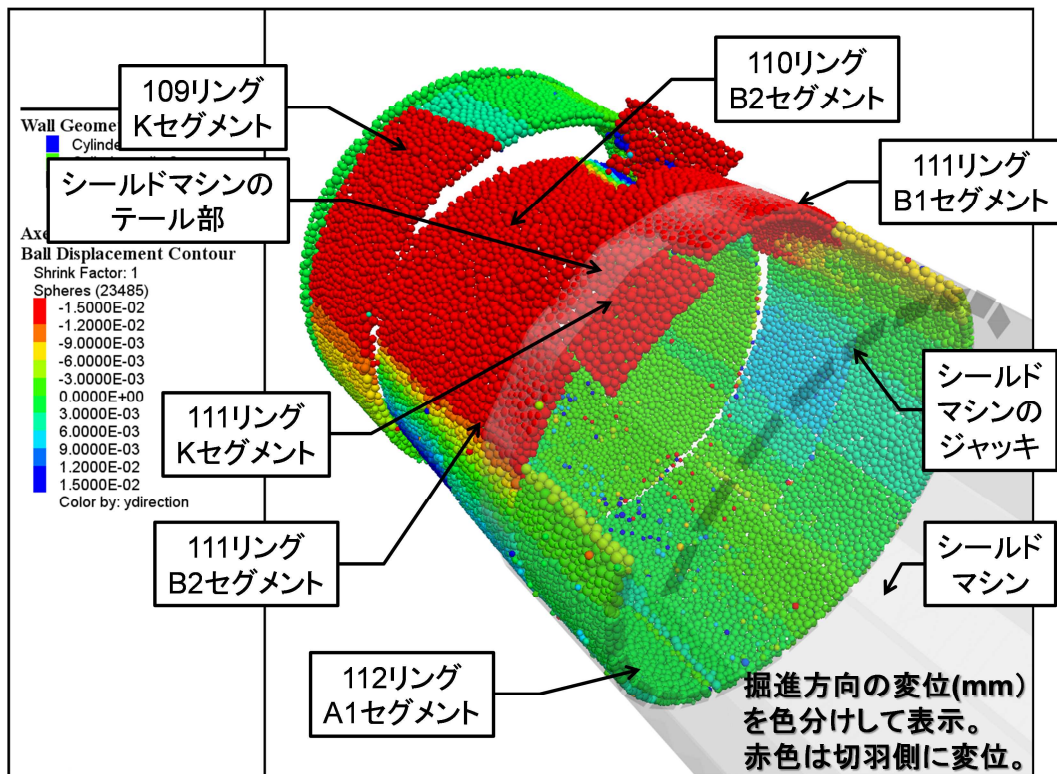
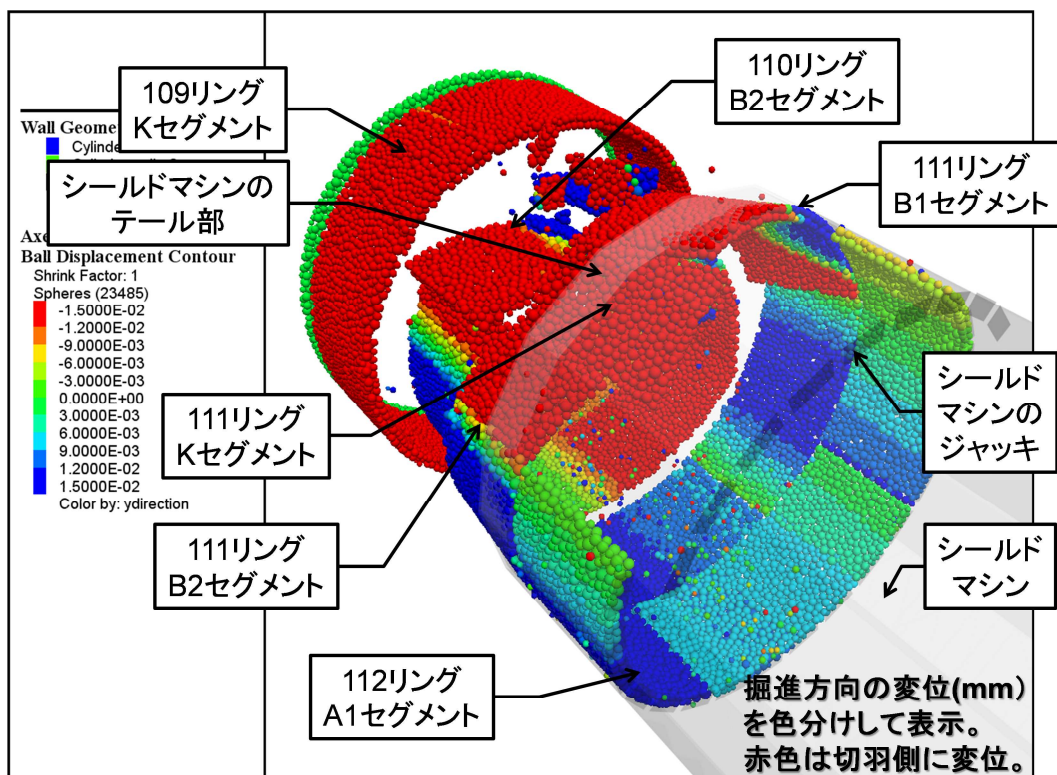
図4 個別要素法によるセグメント崩壊メカニズムのシミュレーション

- ⑨ 110 リング、111 リングの変形が進行し、両リングが崩壊し、大規模出水に至った（セグメントの破損状況の調査、個別要素法によりセグメント崩壊メ

カニズムをシミュレーションした結果から。図4参照)。

以上の①から⑨により、本件災害はシールドマシンとセグメントの競りにより、セグメントに過度な力が作用して発生した 111 リングのKセグメントの抜けを契機として、110、111 リングが崩壊したことによって発生したと推定される。
