シールドトンネルの施工に係る 安全対策検討会

報告書

平成 28 年 6 月

厚生労働省労働基準局安全衛生部

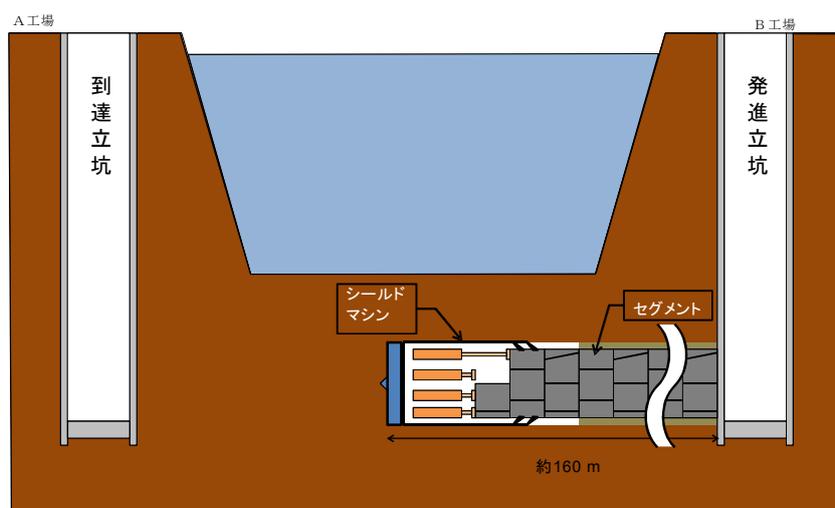
図1 工事のイメージ図

トンネルについては、外径4,820mm、内径4,500mm、延長790m、上り0.77‰、最小曲率半径 $R\infty$ 、土被り5.5m～28mである。（図1参照）

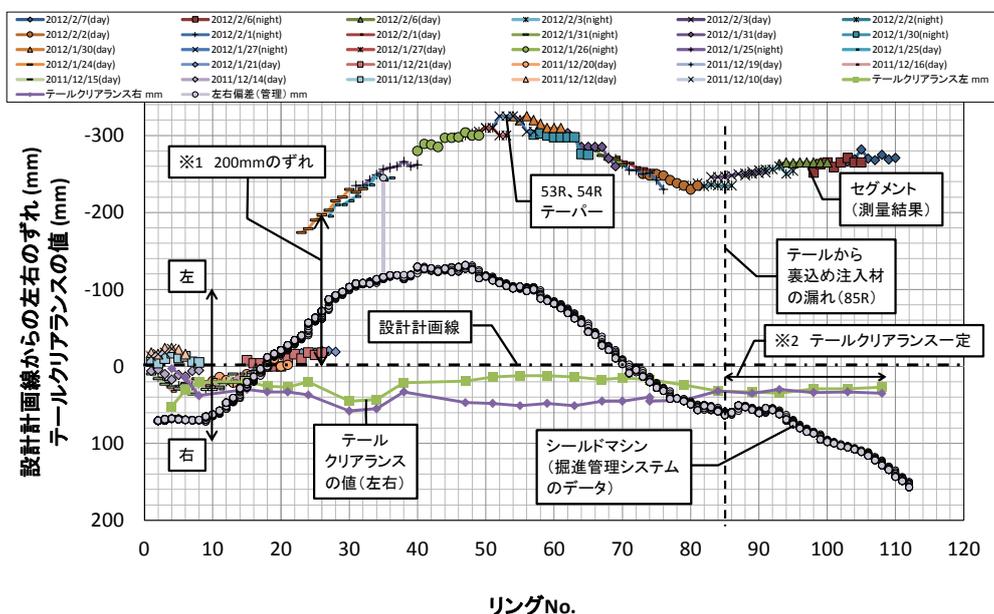
図2 トンネルの設計計画線からの左右のずれ及びテールクリアランス

- ① 26リングにおいて掘進線が設計計画線から切羽に向かって左に約200mmずれていることを確認した（立坑及び横坑の測量結果より。図2参照）。

- ② 85リングの掘進中又は組立て時に、裏込め注入材がシールドマシンのテール部を通過し坑内に漏れ出し、テールブラシ内で裏込め注入材が固結し始めた。そのため、85リング以降、テールクリアランスの値がほぼ一定値とな

った（掘進管理システムデータより。図2参照）。

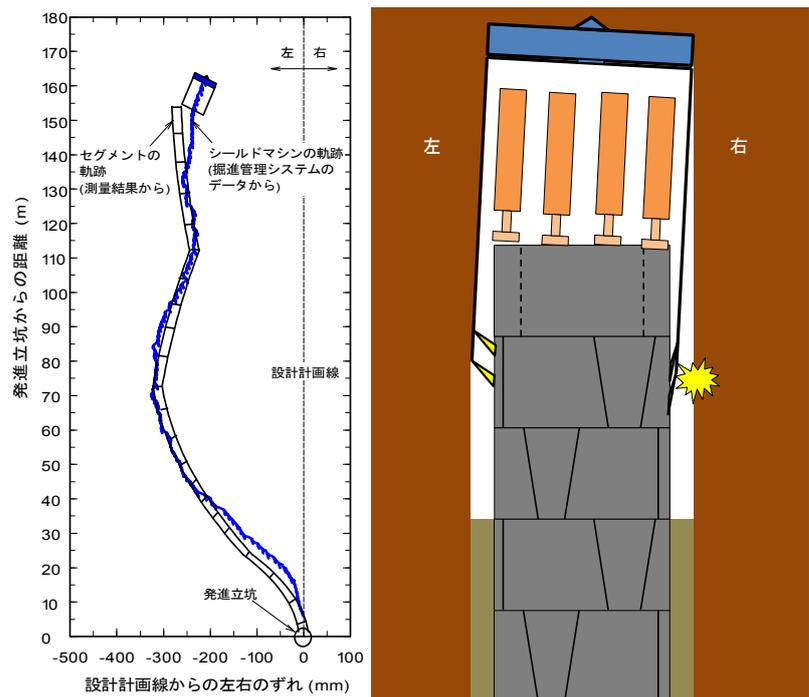
図3 横坑の設計計画線からの左右のずれとシールドマシンとセグメントとの競りのイメージ図

- ③ 94 リング付近から、セグメントの線形を設計計画線に戻すため、シールドマシンを切羽に向かってさらに右方向に向けるが、セグメントは逆に左方向に向かい、シールドマシンとセグメントの方向に齟齬が発生した。そのため、裏込め注入材が固結したテールブラシとセグメントの競りが発生した（図3参照）。
- ④ 112 リングのB 2セグメントを組立てようと 111 リングのKセグメントを支持していたジャッキを引き抜いたところ、シールドマシン前方からの切羽圧によってシールドマシンがテールを下げ、セグメント上部との競りが発生した（掘進管理システムのデータから）。
- ⑤ 111 リングのKセグメントが切羽側に抜け出そうとし、リング継手が損傷し、111 リングのB 1、B 2セグメントのリング継手（110 リング側）の一部がせん断した。直後に 111 リングのK、B 1、B 2 が坑内にわずかに垂れ下がった（リング継手の分析からの推定）。
- ⑥ 坑内への出水が始まり、切羽圧が低下し始めた（掘進管理システムのデータから）。

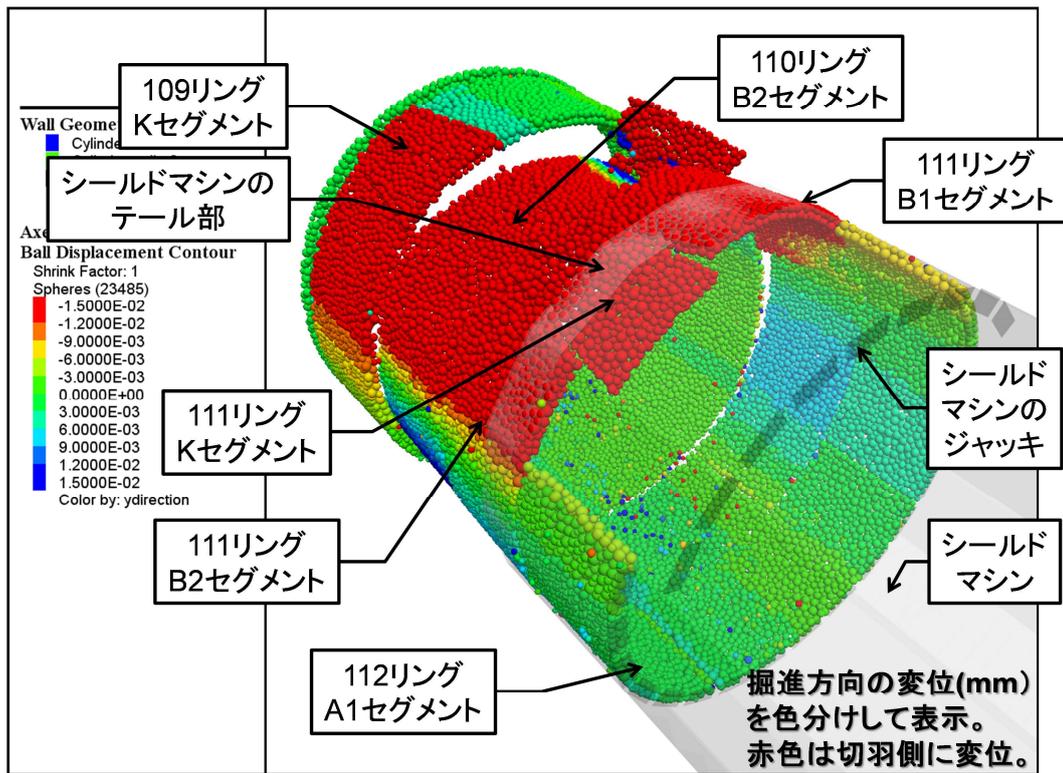
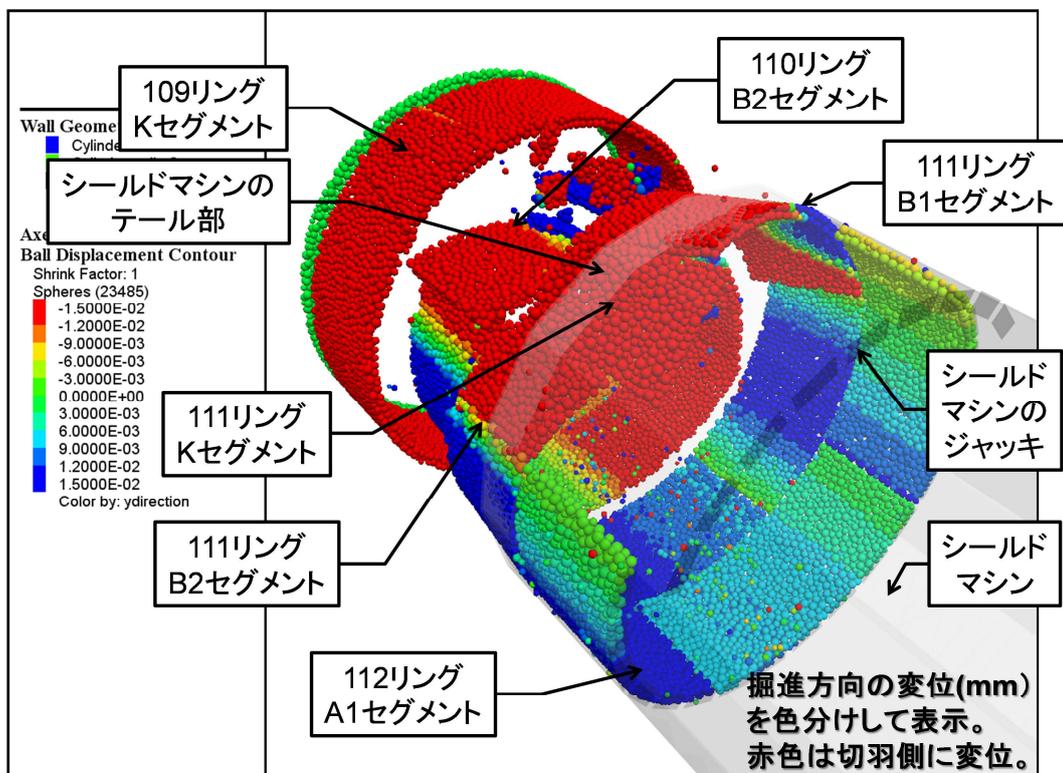
図4 個別要素法によるセグメント崩壊メカニズムのシミュレーション

- ⑨ 110 リング、111 リングの変形が進行し、両リングが崩壊し、大規模出水に至った（セグメントの破損状況の調査、個別要素法によりセグメント崩壊メ

カニズムをシミュレーションした結果から。図4参照)。

以上の①から⑨により、本件災害はシールドマシンとセグメントの競りにより、セグメントに過度な力が作用して発生した 111 リングのKセグメントの抜けを契機として、110、111 リングが崩壊したことによって発生したと推定される。
