# 福祉用具ヒヤリハット

## 事例集2024

厚生労働省  
Ministry of Health, Labour and Welfare

厚生労働省  
(公益財団法人テクノエイド協会)

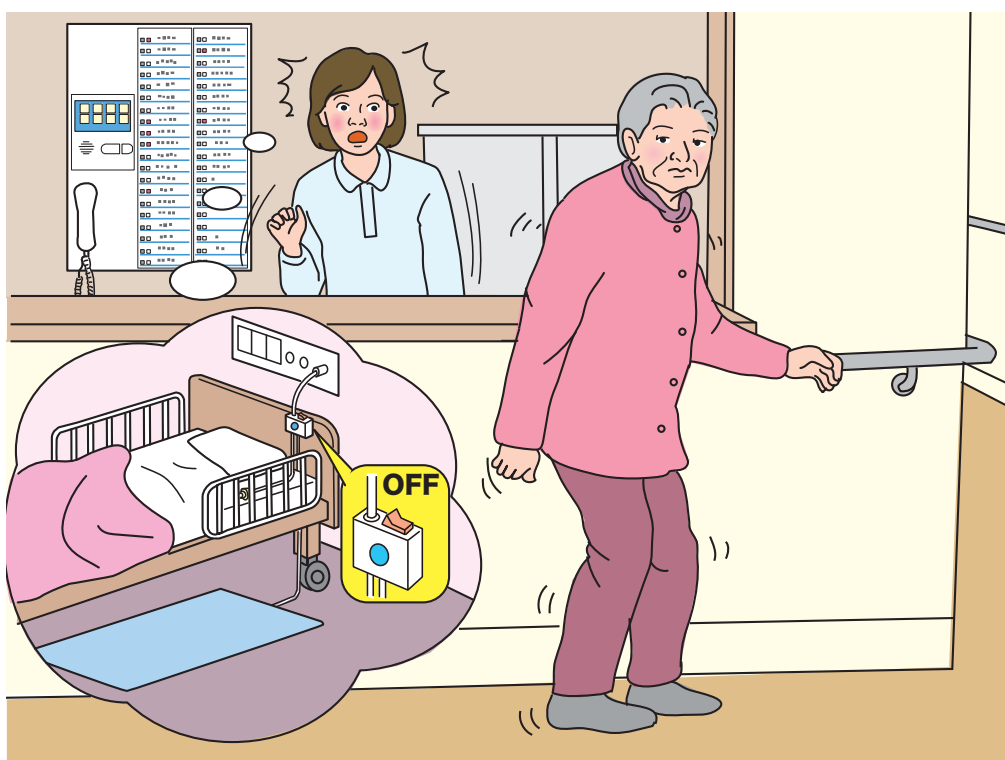
# ナースコールとの接続を忘れ、徘徊に気づくのが遅れる

離床感知マットとナースコールの接続が OFF になっており、利用者が徘徊していることに気づくのが遅れてしまった

介助の都合で機能を停止させることがありますので、その際に入れ忘れたのかもしれませんが、また、新しい入居者で入居当初より入れ忘れていたという報告もあります。頻繁に起こるようであれば、注意を促す表示を見やすいところに貼っておくなどの工夫が必要でしょう。また、介助方法の変更やセンサーの変更で機能を停止させずに済む方法もあるかもしれませんので、一度事業者にご相談してはいかがでしょうか。

一時的に停止させた機能を再び入れるのを忘れていた

接続の ON-OFF 表示がわかりにくかった

新しい入居者を受け入れる際のナースコール設定手順や起動確認ルールが定められていなかった

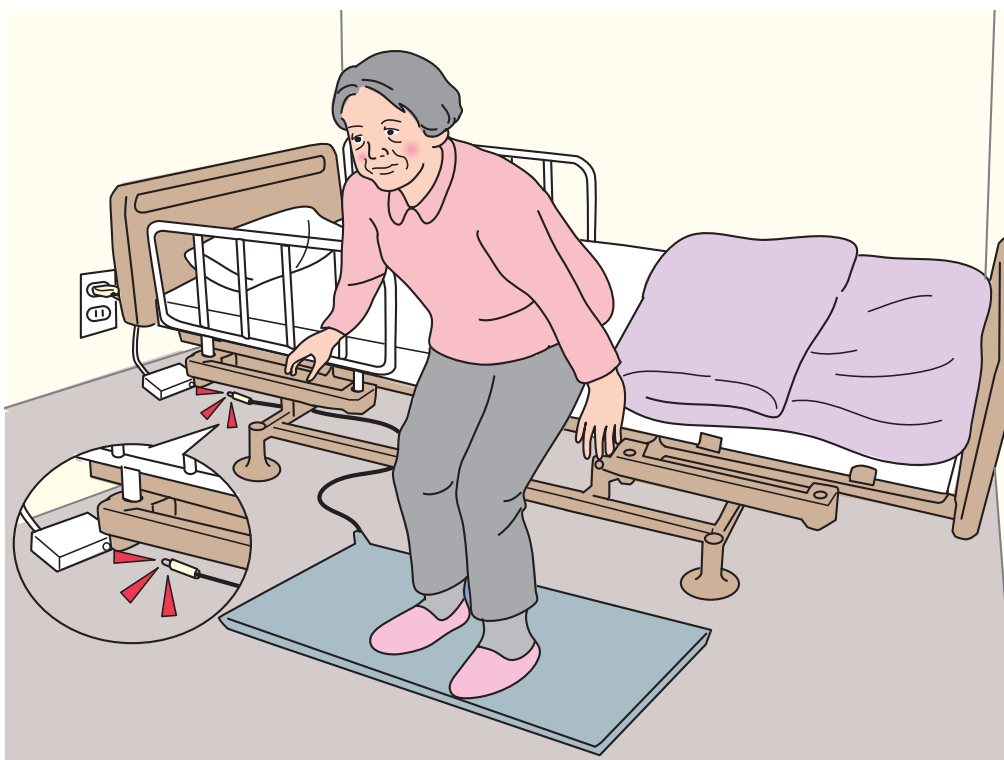
## 電源コードが抜けてしまい、徘徊に気づくのが遅れてしまう

電源コードの配線が床上に放置され、抜けていたことに気づかず徘徊感知機器が作動しなかった

電源コードが床上に放置されると足にかかり転倒を誘発する要因にもなり危険です。また目立つ場所に配線があると認知症の本人が電源コードを抜いてしまったり、センサーを外してしまうこともあります。そのようなことも想定して設置することが必要です。接続部分の不具合が原因で差し込みが容易に外れてしまうこともありますので、頻回に発生するようであれば点検を依頼するべきかもしれません。

長年の使用で劣化があり外れやすくなっていた

電源コードが歩行などで触れやすい位置に放置されていた

接続部分がベッドの奥にあり、外れているかどうかの目視がしづらかった

コードの管理を怠った

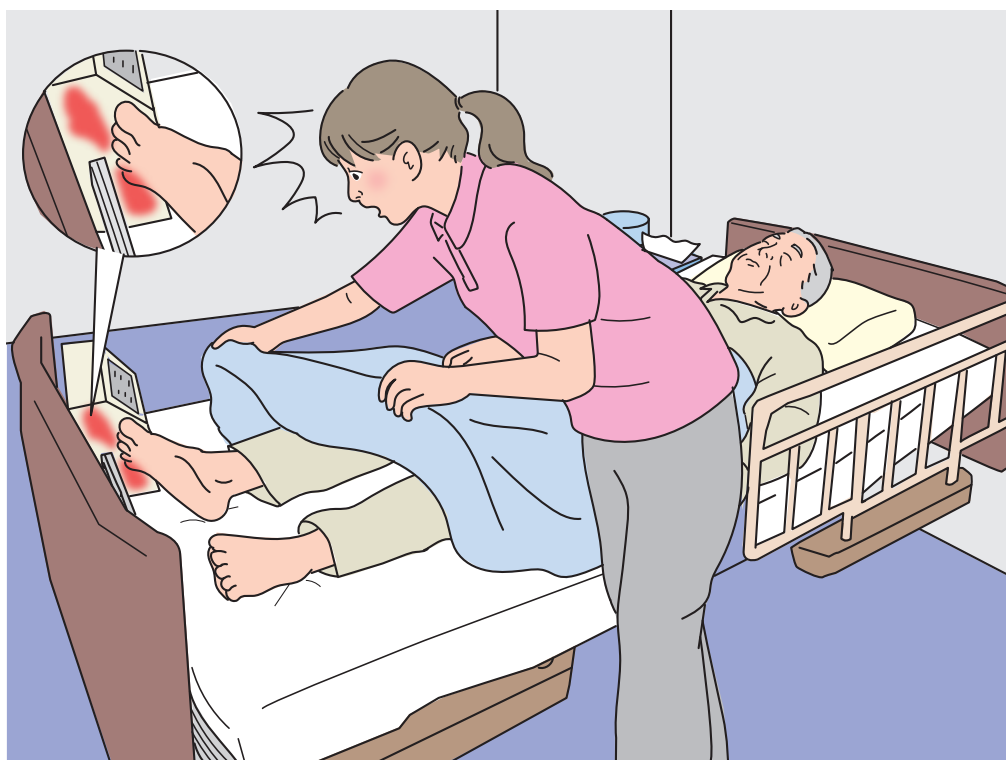
## 内側に架けられたエアマットのモーター部に足が接触していて火傷のような症状がでる

利用者の小指に火傷のような症状があり、要因を調べたところエアマットのモーターとの接触が疑われた。エアマットは旧式でモーターは40度近い温度だった

エアマットのモーター部に限らず皮膚への部分的な接触は血流を阻害し、褥瘡を発生させる危険要因となります。このケースではエアマットのモーター部がフットボード内側に置かれ接触しやすい位置であったこと、温度上昇も認められ低温火傷の可能性など皮膚に危険を及ぼす要因が複数存在したことがわかります。要因の特定が難しい場合でも複数の要因を予測して対応することは大切です。

**モノ** 旧式のモーターでフットボードの内側に架けたり、マットレス上に置くことができる形状であった
-

**モノ** フックが破損して外側に架けることが出来なかった
-

**環境** 部屋が狭くエアマットのモーターを外側に架ける十分なスペースがなかった
-

**管理** 体位交換の際などに、足先等がどこかに接触していないかを確認することが徹底されていなかった

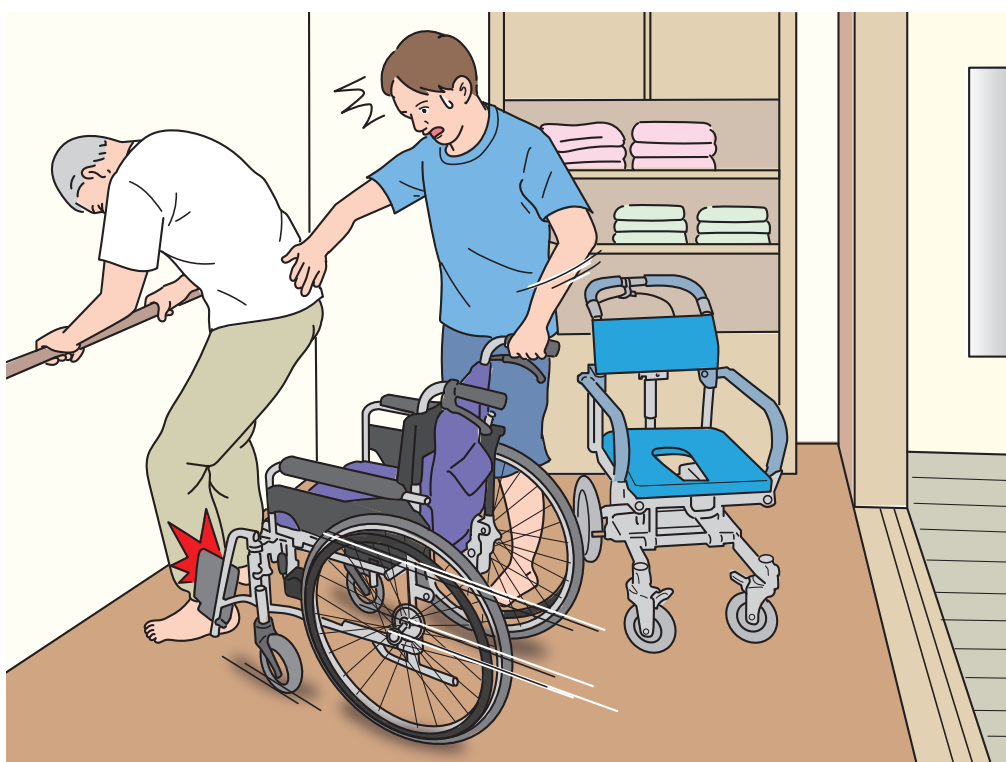
## シャワーのあと車いすに移乗する際にフットサポートが接触してしまう

シャワー後の移乗で、本人に立位になってもらいシャワーキャリーと車いすを入れ替えようとした際、フットサポートが脚に接触、怪我をさせそうになる

シャワーキャリーと車いすの入れ替えで利用者の脚にフットプレートを接触させてしまうケースの多くに、本人の立位が不安定で急いで入れ替えようとした、または介助者が利用者を支えながら片手だけで車いすを操作していた、という反省が聞かれます。いずれの場面でも「立位不安定」や「片手操作」という状態があること自体であらかじめ危険が予知され、そもそもの移乗方法自体が適切ではなかったと判断されます。

**人** このくらいの介助は一人で行うものと思っていた
-

**人** 限られた時間内で終了させようと焦っていた
-

**環境** 浴室が狭く2名介助ができなかった
-

**環境** 介助の速さが評価される職場の雰囲気があった
-

**環境** 移乗支援の用具が用意されていなかった
-

**管理** 立位が不安定になってきていることに対して日常の介助方法の見直しを行っていなかった

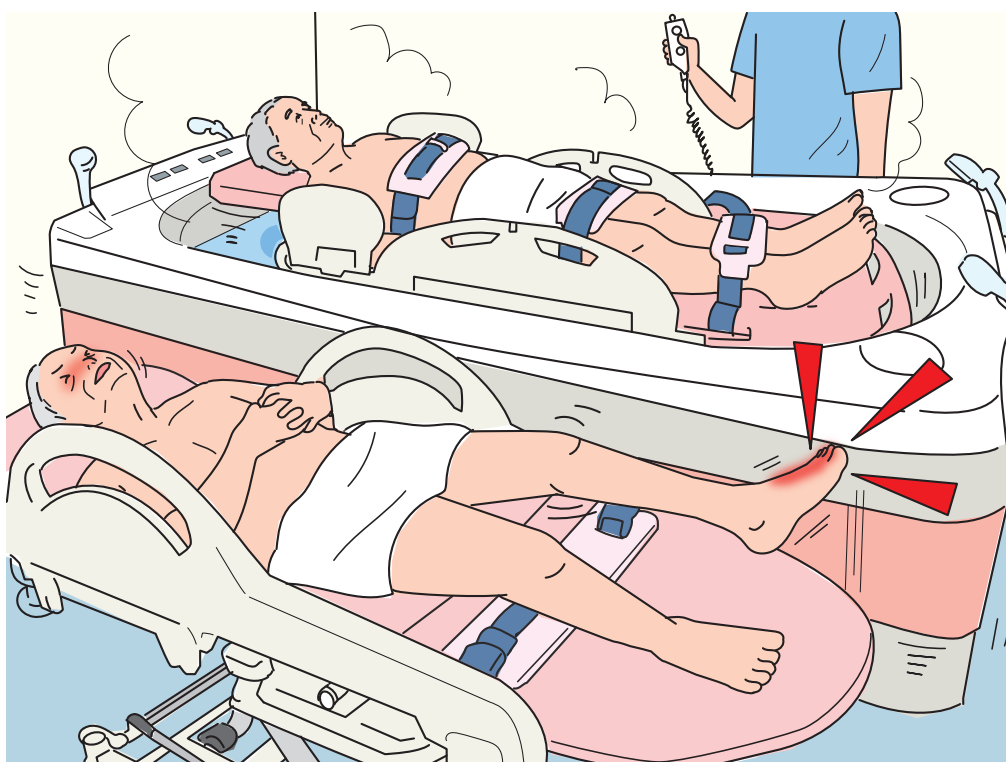
# 機械式浴槽が上昇した際に、反対側で洗身していた利用者の脚を挟んでしまった

昇降式の機械浴槽で、両側にストレッチャーを接続して2名同時に介助を行っていたところ、片方の入浴で浴槽を上昇させた際、反対側の利用者の脚を挟み込んでしまった

機械浴槽の左右にストレッチャーを接続して2名の利用者を同時に入浴介助する場合、各々の介助者が反対側の利用者の姿勢などに注意を払う必要があることからより慎重な安全確認を求められます。浴槽から離れた箇所で洗身し、湯につかる時に浴槽に接続するなど手順を見直すことで安全性を高めることが出来ます。また、ストレッチャーから足が出ていたこと自体が安全ではないという認識も必要です。

**人** 機械浴槽の左右で同時に洗身介助を行うことで時間的な効率を高めようとしていた
-

**環境** 浴槽から離れた場所で洗身するスペースが無かった
-

**管理** 現場でどのような入浴手順を行っているか管理者が把握していなかった
-

**管理** 2名同時の入浴手順に対しての危険予測が出来ていなかった

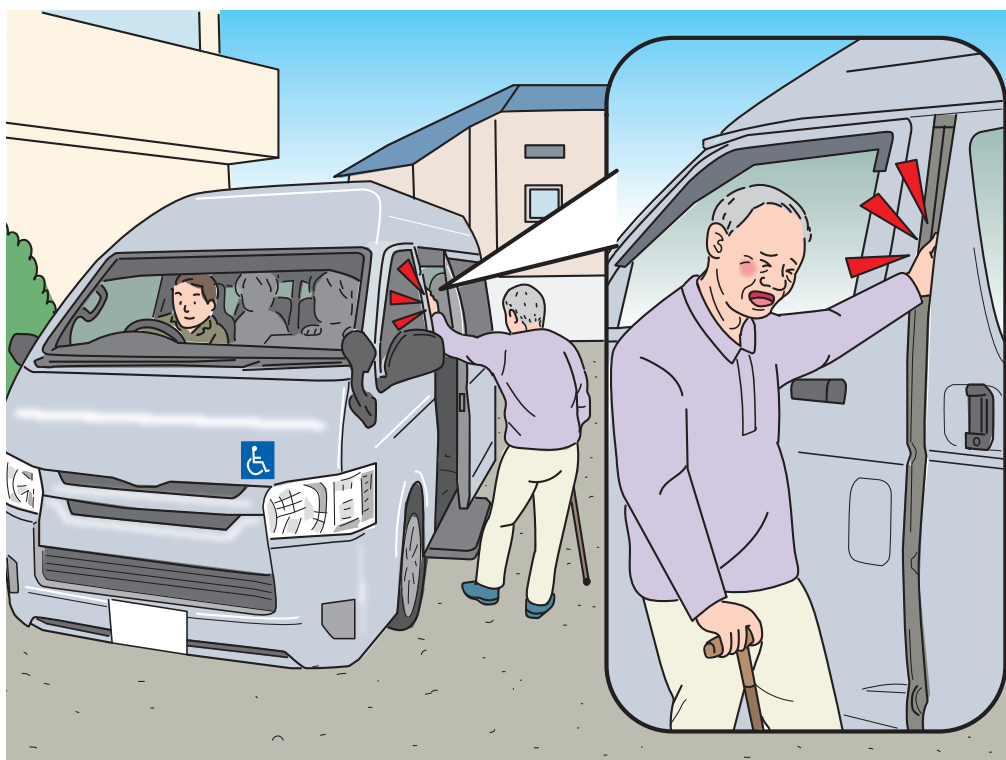
# 運転席から操作した電動スライドドアに 利用者の手を挟んでしまった

乗車の順番を待っていた利用者が車両に手をかけていたことに気づかず運転席からの操作でスライドドアを閉めたところ、挟んでしまった

福祉車両のみならず、スライドドアに手を挟む事故には注意が必要です。特に運転席から操作が可能な電動式の場合、運転者からは死角となる箇所に手などが出ている可能性を想定しながら声掛けだけではなく安全確認が求められます。乗車する利用者の認知機能などの状態によっては運転席からの操作を避け、ドアサイドで目視しながら開閉する手順をルール化することも検討しましょう。

人 (介護者)：出発が遅れており焦っていた
-

人 (介護者)：ドアが動き始めれば手を離すだろうと思っていた
-

人 (利用者)：ドアが自動で閉まると思っていなかった
-

モノ 運転席からドアまわりが死角となって見えづらかった
-

管理 余裕のある送迎計画が立てられていなかった

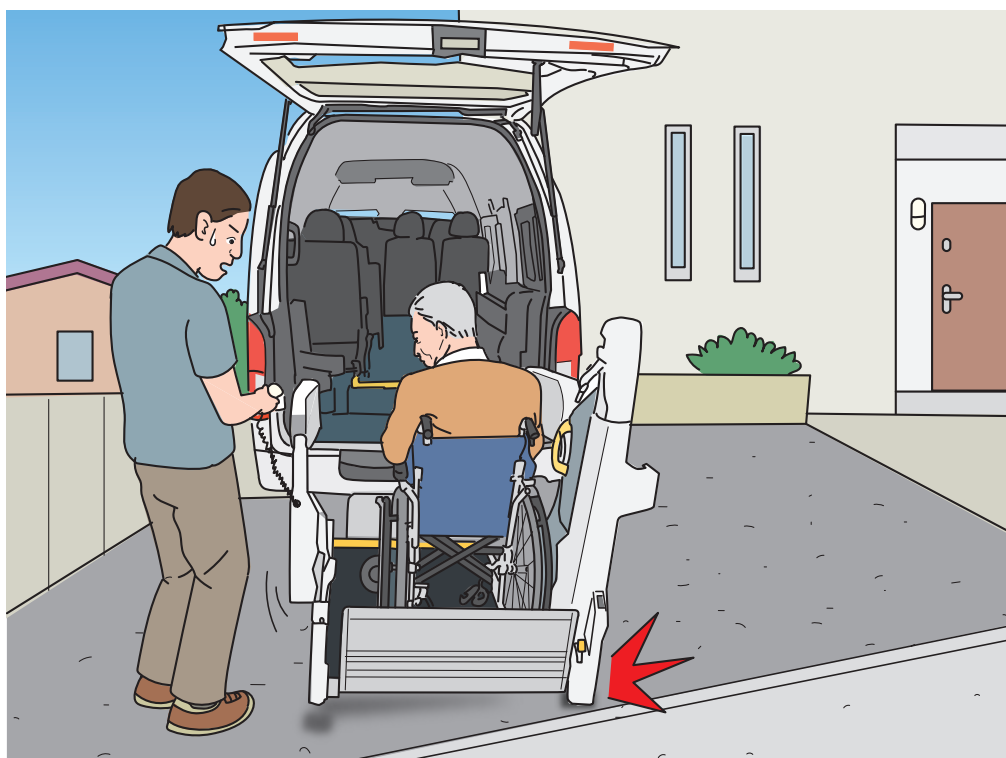
左右の高さに差が大きい傾斜地でリフトを下ろした際、片方が最初に接地したが、そのまま操作し続けたところ動かなくなってしまった

福祉車両のリフトには油圧式や機械式など複数の種類がありますが、いずれの機構でも左右の負荷に差が大きいと故障の原因となります。また、このような地面での利用は、車いす乗り込み部に段差が生じたり、車いすの走行が不安定になるなど好ましいとは言えません。悪い条件で無理に介助を行おうとすることで事故は発生しやすくなるので、日頃から路面状況などの環境にも気を配り安全な送迎を心がけましょう。

**人** 左右の高さの差で機械が故障してしまうとは考えていなかった
-

**環境** 近くに平らに駐車できる適切な送迎場所が無かった
-

**管理** 送迎計画に余裕が無く、安全な場所に車を移動させる時間が無かった

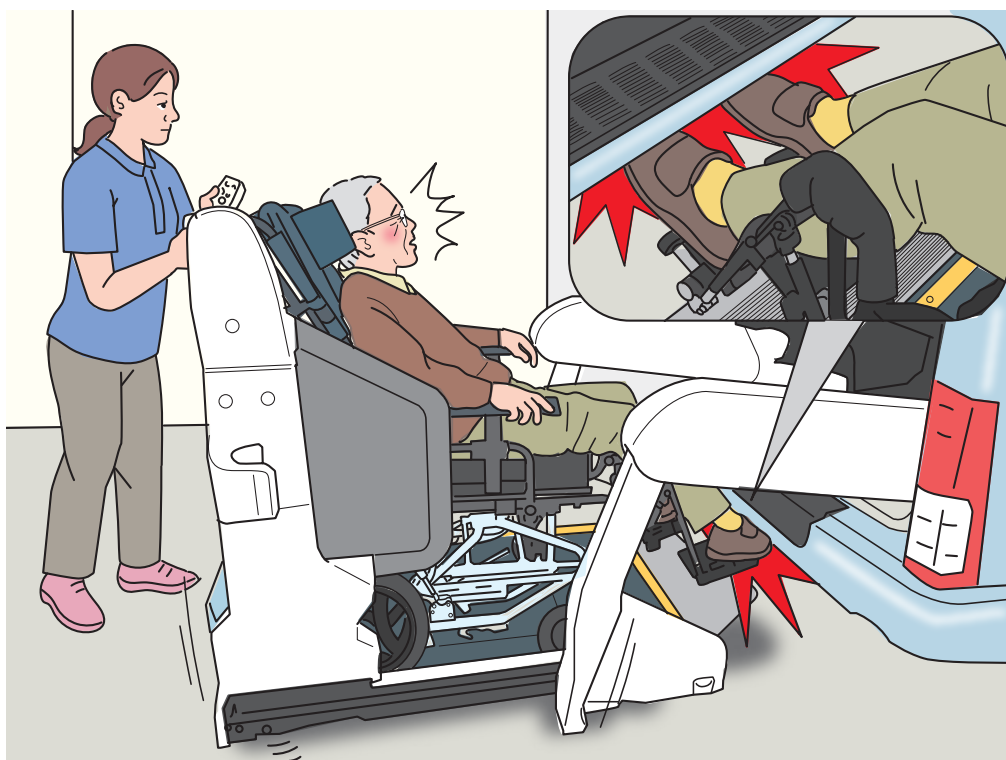
# 全長の長いリクライニング車いすで 車両との間に足を挟みそうになった

リクライニング車いすのフットサポートを上げたままリフトを上昇させたところ、車両後端部に足先を挟み込みそうになった

膝が曲がりにくい本人の身体状況、車いすの形状、リフトの大きさや昇降時の固定装置の有無などさまざまな条件が関係しますが、結果として重大な事故につながりかねない事象です。リクライニング車いすは全長が長くなるのでリフトを利用する時には可能な限りフットサポートは降ろし、操作中は常に目視確認するなど注意が必要です。リフトに車いすの固定装置がある場合には固定してから昇降操作を行うと危険の回避にもつながります。

人 足先が車両後端部まで出ているとは思わなかった
-

人 車いすの全長が長くリフトの前寄りに車いすを乗せるとバックドアを閉めるときに都合が良いと考えてしまった
-

モノ 車両後端部との挟み込みに対して安全装置が備わっていなかった
-

管理 膝が曲がりにくい利用者を想定したリフト操作の注意点を考えていなかった

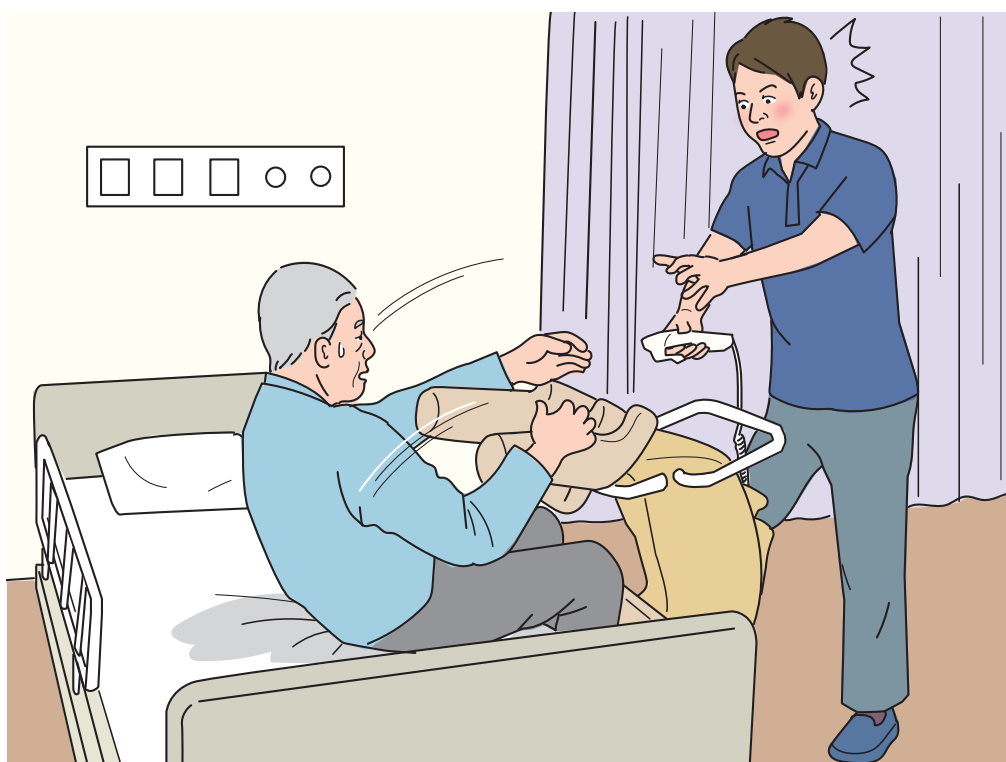
# 腋下に入れたパッドの挿入が不十分で外れ、転倒しそうになった

ベッドからの立ち上がりを介助する際、スタンディングリフトの腋下パッドの挿入が不十分だったため外れ、後方にバランスを崩した

腋下にパッドを挿入する構造のスタンディングリフトでは、腋下パッドを十分に挿入し、同時に胸パッドに身体を密着させた状態で体重を腋下と胸に分散させることが大切です。そのためには、まず最初にベッド上で浅めの端座位となり手すりをしっかりと握るなど基本的な使い方を理解することが重要です。握ることが出来ない場合などでは背中にベルトをまわす構造のリフトを選定するなど、身体機能に適合した機種を選定しましょう。

胸パッドに身体を密着させることの重要性を意識していなかった

背中をサポートするベルトの無い機種であった

適切な使用方法の伝達が行われていなかった

用意されている機種がどの程度の身体機能の被介護者に適合するか管理されず、現場まかせであった

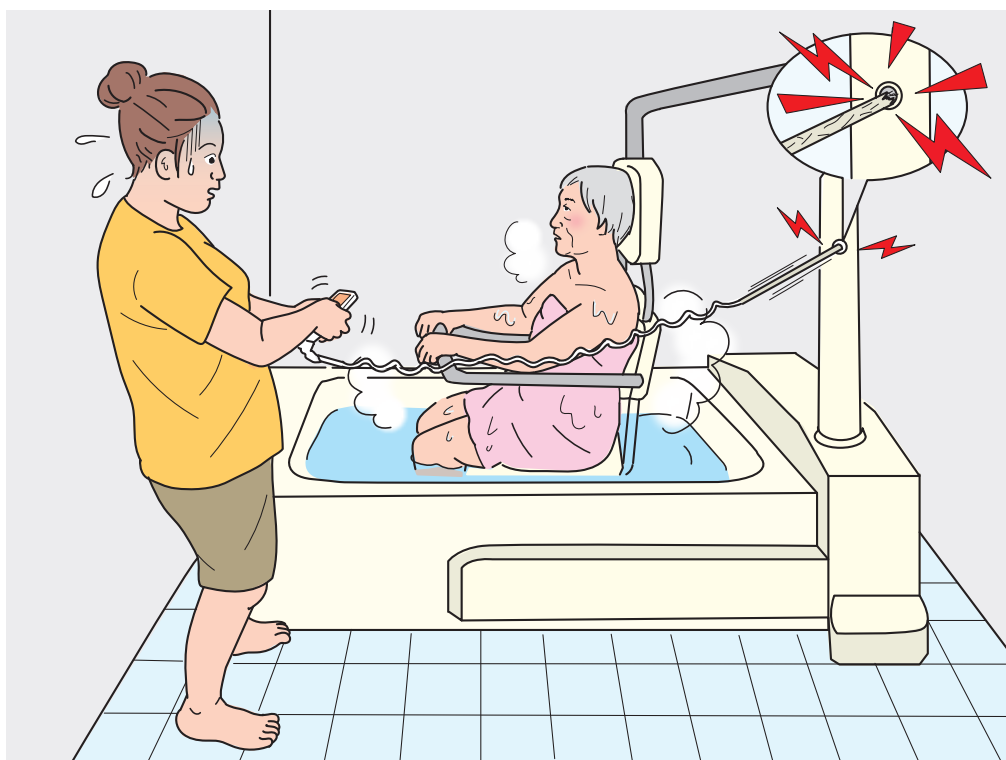
長年使用しているリフトのリモコンのコードが断線してしまい浴槽から出られなくなってしまった

有線リモコンの断線は、使用頻度の高い施設介護の現場では比較的発生しやすい故障です。コードを無理に引っ張らないなど丁寧な取扱いも大切ですが、突然の故障で浴槽から出られなくなるなど二次的な事故につながることも考えられることから、断線による故障は想定されるものとして、予兆があった段階で使用を避ける、可能であれば予備を用意して定期的に交換するなどあらかじめ対処しておくことも大切です。

**人** 時々動かないことがあるなど断線の予兆があったが、特に気に留めなかった
-

**モノ** リモコンコードが短かく、引っ張られる力に弱かった
-

**環境** リモコンの操作位置が遠く、コードに引っ張る力を加えてしまった
-

**管理** 経年で断線などの劣化があることが想定されていなかった

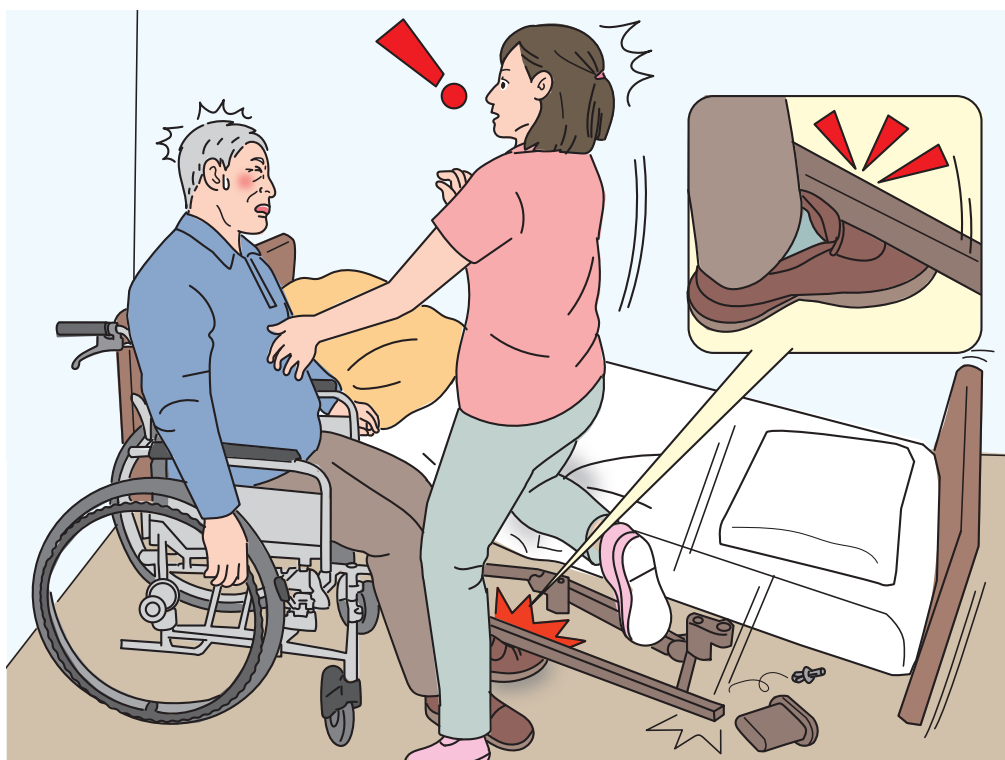
# 脚部が突然外れて落下し、 利用者の足先が挟まれた

車いすからベッドに移乗しようとしたところ、特殊寝台の脚部が外れベースフレームが落下、利用者の足先が挟まれた

主に在宅で使用される特殊寝台では、脚部品の固定にプッシュリベットという繰り返し着脱できる樹脂部品が採用されている機種が多くあります。この事例はプッシュリベットの外れた状態で使用していたことが原因であり、その要因として組立時のミスや、繰り返し使用での劣化などから固定力が不十分になっていたことも考えられます。確実な組立作業はもちろんですが、劣化した際には消耗品という意識で交換することも考慮しましょう。

**人** プッシュリベットが外れることを想定していなかった
-

**モノ** 繰り返しの使用で変形すると固定力が落ちる構造であった
-

**管理** 組立に十分な時間が確保されていなかった
-

**管理** 組立後のチェック項目に部品の変形や劣化の項目がなかった
-

**管理** プッシュリベットを消耗品として扱っていなかった
