薬食機発 0920 第 1 号
薬食安発 0920 第 5 号
平成 25 年 9 月 20 日

気管切開用マスクに係る使用上の注意の改訂について

気管切開用マスクに係る添付文書の改訂について

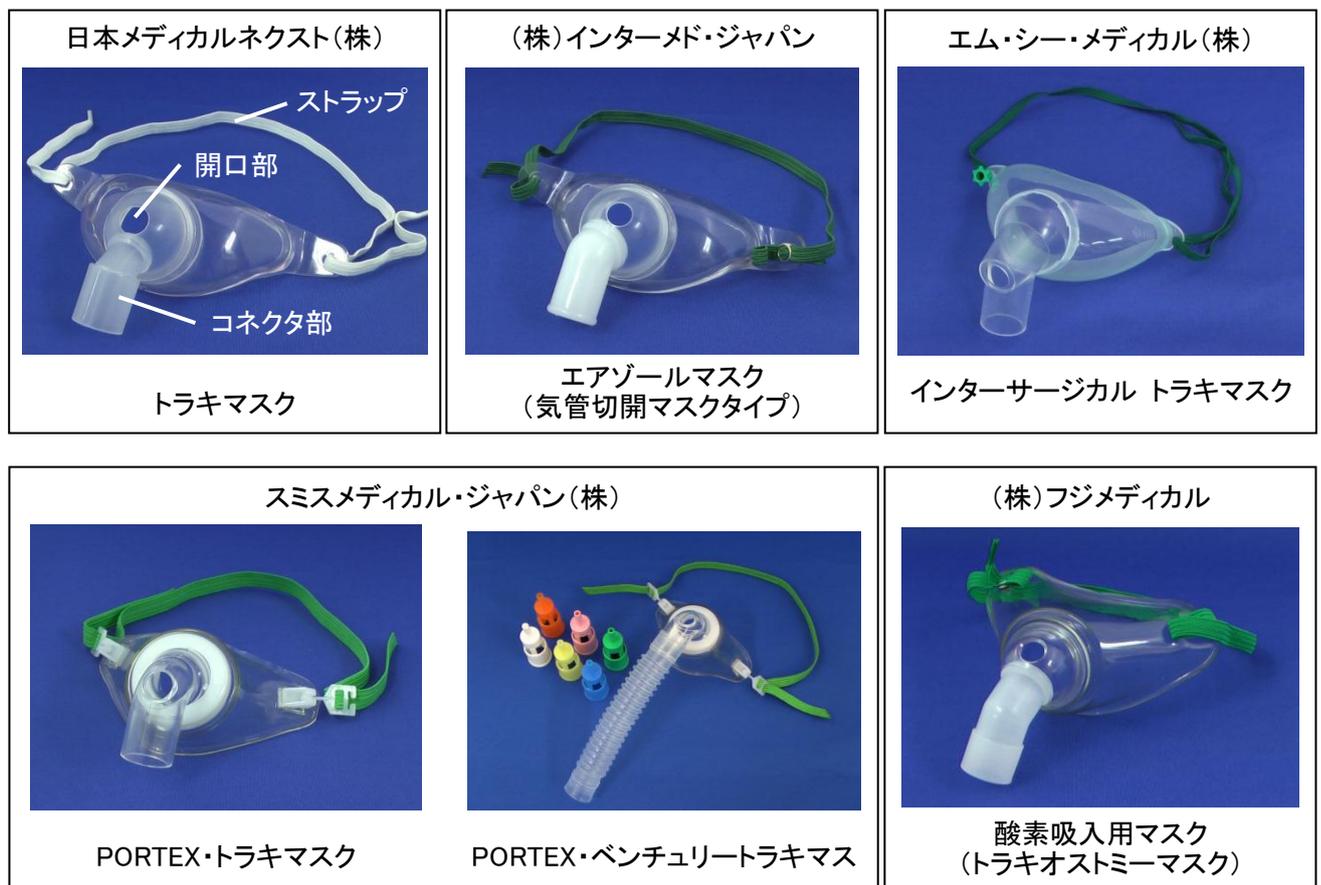
図1 トラキマスクの製品一例

トラキマスクのずれによる気管切開チューブの閉塞については、そのリスクが重大であり、図1に示す通り、同構造製品に共通して起り得る事象と考えられた。そのため、**■**社の製品を含む8社9製品のトラキマスクの添付文書を調査したところ、当該事象発生のおそれや、それに対する注意事項などの記載がなかった。

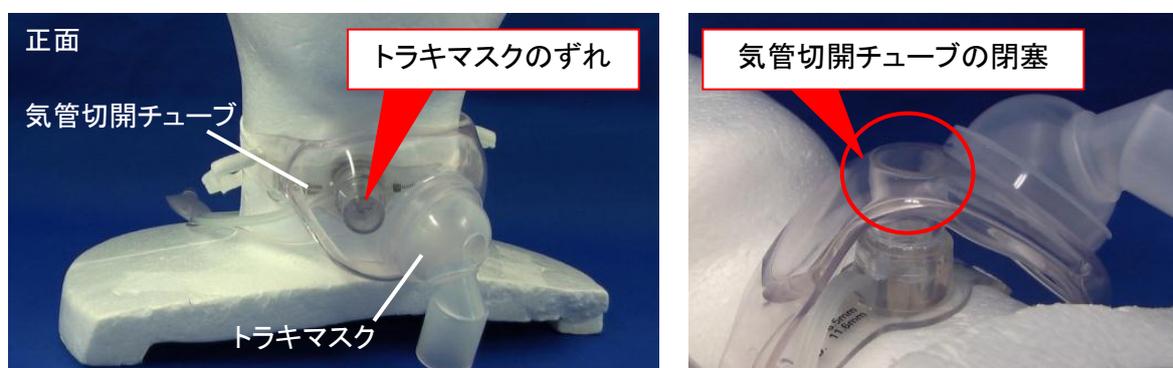
図3 トラキマスクのずれによる気管切開チューブの閉塞

今般、気管切開チューブを装着中の患者に対し、XXXXXXXXXX
XXXXXXXXXX製のトラキマスクを使用して酸素投与を行っていたところ、トラキマスクがずれ、気管切開チューブのコネクタ口がトラキマスクにより塞がれたため(図3参照)、患者は呼吸ができない状態となり、チアノーゼ症状を認めたとの事例が報告された。当該事例の患者は、生体情報モニタ(心電図モニタ)を装着していたことから、そのアラームにより発見されたものである。なお、トラキマスクのずれについては、患者の体動やトラキマスクを固定するストラップが緩んでいたこと等が要因と推察されている。

• 【警告】欄に以下の内容を記載すること。

患者の体動や固定状態などにより本品の装着位置にずれが生じた場合、気管切開チューブのコネクタ口を塞ぎ、呼吸困難となるおそれがあるため注意するとともに、このようなリスクを考慮して本品の使用を検討すること。

また、本品を使用する際は、患者の状態に応じて生体情報モニタを併用すること。

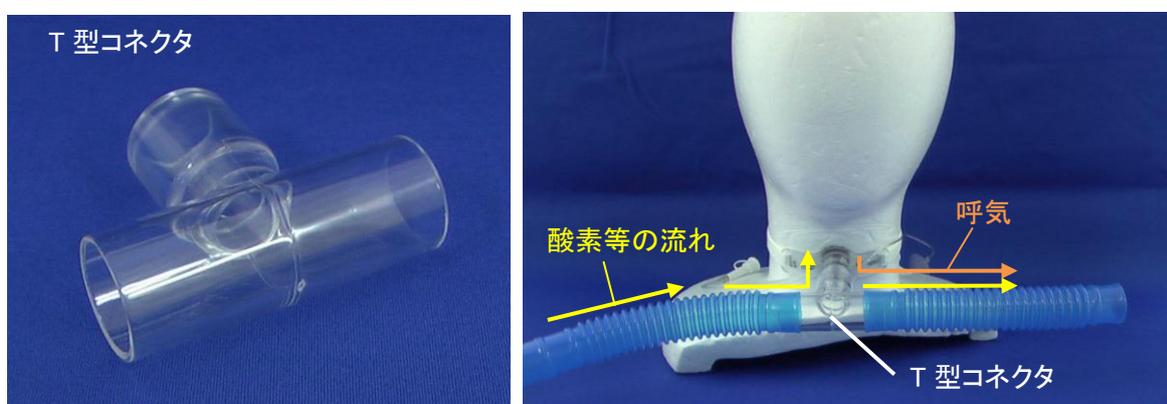
図4 T型コネクタの使用例

また、トラキマスクと同じ使用目的を有する製品としては、気管切開チューブに接続して使用するT型コネクタ(図4参照)もあり、このような製品ではトラキマスクのような、ずれによる気管切開チューブ閉塞のリスクがないことから、当該事象発生リスクを考慮してデバイスの選択を行うべきと考えられた。
