# パイプライン損傷の経緯と ドライチャンバー工法の概要

# パイプライン損傷の経緯

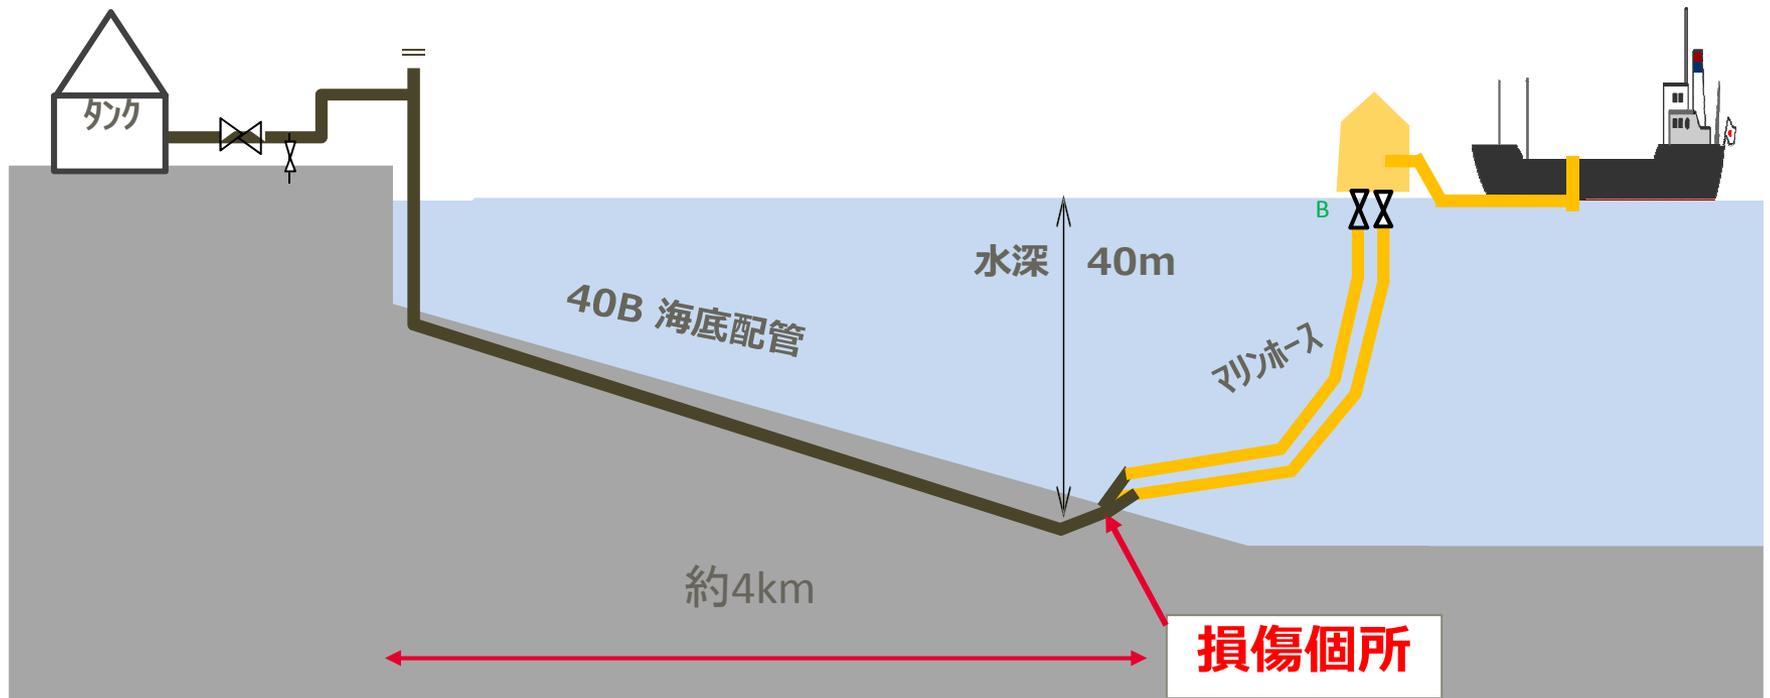
- 2015/5/12 台風通過時、船舶が海底配管に接触
- 2015/5/15 原油荷役中に漏洩事故発生
- 2016/7/12 水押し作業が終了し、配管内の油は全て回収
