## ランタス<sup>®</sup>注オプチリック<sup>®</sup>300の液漏れについて

製造販売：アベンティス ファーマ株式会社

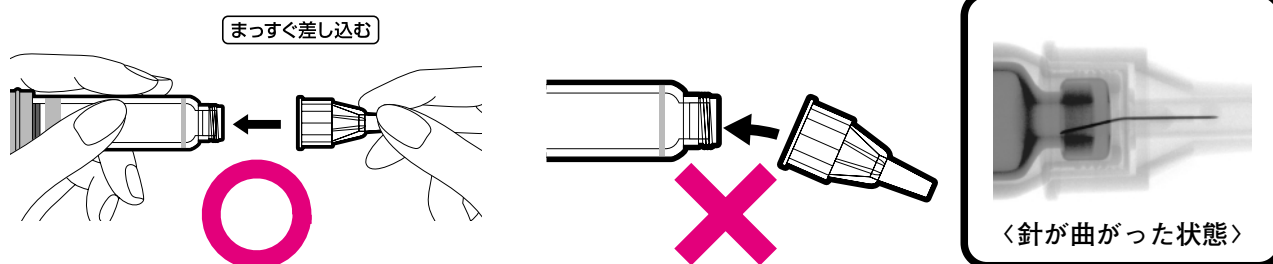
##### ①注射針を正しく取り付けてください

注射針をまっすぐに差し込まない場合には、ゴム栓の中心に針が刺さらず、注射針の曲がり、液漏れや液が出なくなる恐れがあります。

注射針が正しく装着されていることを確認するために必ず空打ち(試しうち)を行ってください。空打ち(試しうち)操作時に液漏れが起きた場合や液が出ない時には、注射針を交換し、再度空打ち(試しうち)を行ってください。
