# 被ばく低減対策好事例集

内容	防水塗装作業前にガレキ撤去を実施
作業部位	1/2号機タービン建屋屋上
概略	タービン建屋屋上の防水塗装を行うにあたり、ガレキ撤去を最初に行った。

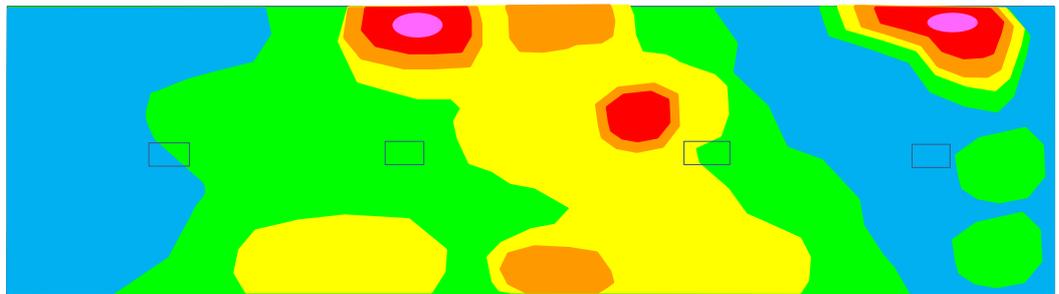
#### ガレキ撤去前

**対策前** タービン建屋屋上は、ガレキが散乱し作業場所の線量率が高かった。

**対策内容** ガレキ撤去作業を最初を実施し、全体の線量率を低下させてから他の作業を行うようにした。
