被ばく低減対策好事例集

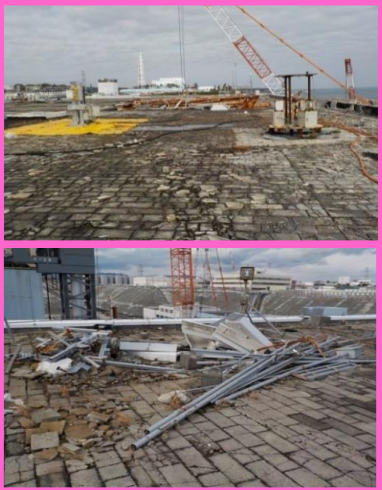
場 所		分 類		番 号	29-19-02
原子炉建屋内	RB	R 4	1 時間		
タービン建屋内	TB		2 距離		
R ZONE	R		3 遮へい		
Y ZONE	Y		4 線源の除去		
G ZONE	G		5 遠隔、ロボット化		
その他 ()	Z		6 汚染拡大防止		
			7 その他		
内 容		防水塗装作業前にガレキ撤去を実施			
作業部位		1/2号機タービン建屋屋上			
概 略		作業進行状況写真（ガレキ撤去前→ガレキ撤去後→防水塗装後）			
評 価 (定性 定量)	効 果		対策前	対策後	
		被ばく線量(mSv)	--	--	
		人工数(人日)	--	--	
事例詳細		<div style="display: flex; justify-content: space-around;"> <div style="text-align: center;"> <p>ガレキ撤去前</p>
