**オプチペンプロ1(インスリン自己注射用注入器)の使用に伴う過量投与の防止について (No. 200)**

# 医薬品・医療用具等 安全性情報

No. 200

平成16年（2004年）4月

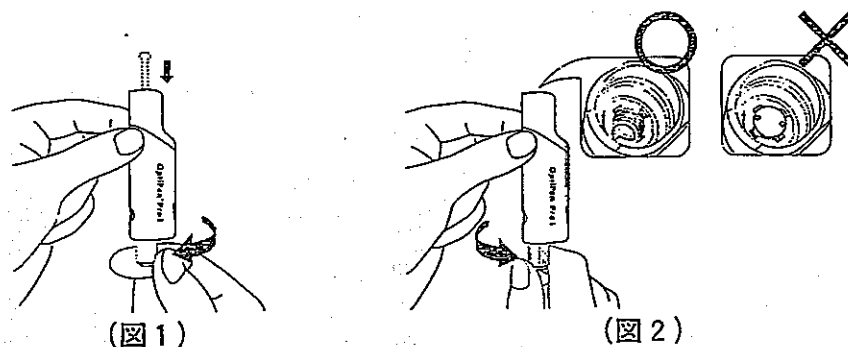
- 1) 使用中のインスリンカートリッジを本体から外さないこと。外した場合、決してそのカートリッジは再使用しないこと。[ピストン棒の位置がずれ、過量投与となる可能性があるため]
- 2) インスリンカートリッジ交換の際は下記の（図1）に示すように上に向けピストン棒を（図2）の示す一番下の位置に戻すこと。（決して指等で押し戻さないこと。）[ゴムピストンとピストン棒の間隙が正確に確保できなくなり、過量投与の可能性があるので]

3) インスリンカートリッジ交換後はもとより、毎回の注射の直前にも必ず空打ちを行うこと。[従来の目的である気泡などの除去の他、1)、2)に関連する過量投与を避けるため]

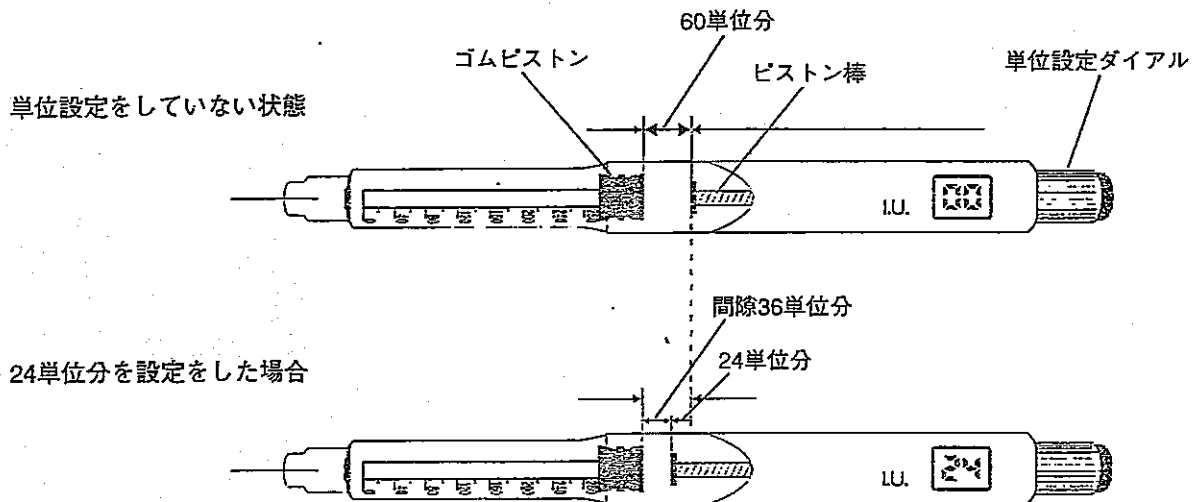
過量排出の原因としては、本品はインスリンを押し出すピストン棒とゴムピストンの間に通常の状態では約8mm(60単位相当)の間隙がある。投与量の設定を行うとその設定単位分ピストン棒が進む。投与時には、まず60単位分の長さが前に進み、その後、設定した投与単位分の長さがゴムピストンを押し進めインスリンが排出される仕組みである。(操作を誤って、ピストン棒とゴムピストンが密着している場合などでは、最大60単位まで排出される。)

もし、上記の使用者に対する注意事項1)、2)、3)を守らない操作によりピストン棒の位置がゴムピストン側にずれた場合、その次の投与操作の際、インスリンが過量(最大で60単位)に排出される。

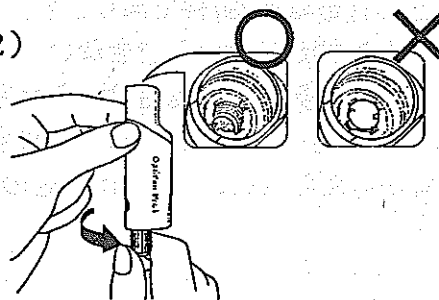
図2)

1. 使用中のインスリンカートリッジを本体から外さないこと。外した場合、決してそのカートリッジは再使用しないこと。[ピストン棒の位置がずれ、過量投与となる可能性があるため]
2. インスリンカートリッジ交換の際は下記の図1)に示すように上に向けピストン棒を図2)の示す一番下の位置に戻すこと。(決して指等で押し戻さないこと。)

[ゴムピストンとピストン棒の間隙が正確に確保できなくなり、過量投与の可能性があるため]

3. インスリンカートリッジ交換後はもとより、毎回の注射の直前にも必ず空打ちを行うこと。

[従来の目的である気泡などの除去の他、1. 2. に関連する過量投与を避けるため]

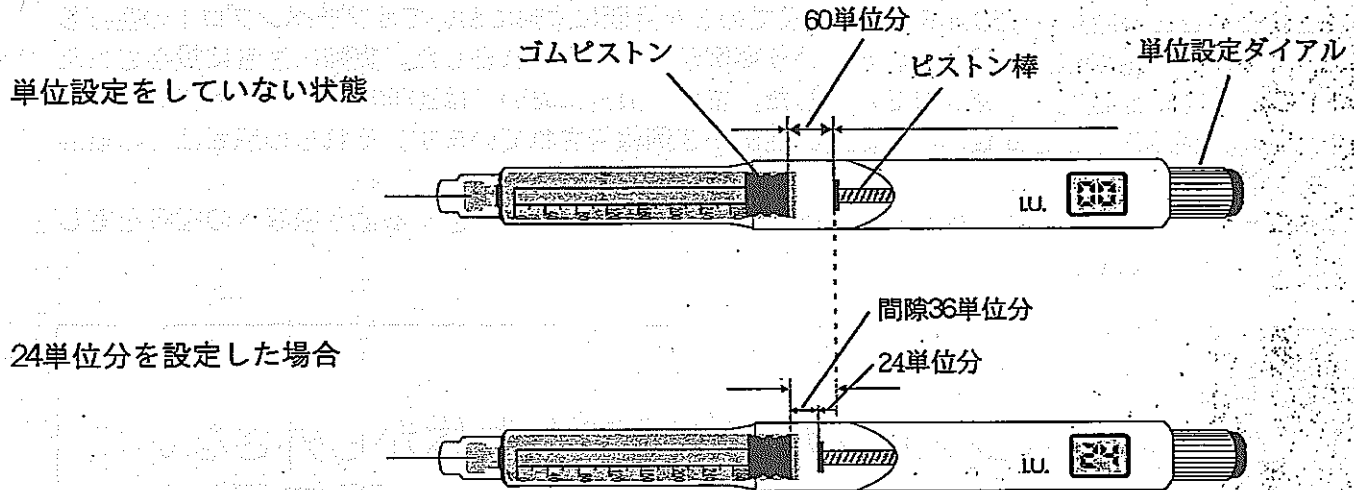
過量排出の原因としては、

オプチペンプロ1はインスリンを押し出すピストン棒とゴムピストンの間に通常の状態では約8mm(60単位相当)の間隙があります。投与量の設定を行うとその設定単位分ピストン棒が進むこととなります。投与時には、まず60単位分の長さが前に進み、その後、設定した投与単位分の長さがゴムピストンを押し進めインスリンが排出される仕組みです。(操作を誤って、ピストン棒とゴムピストンが密着している場合などでは、最大60単位まで排出されます。)

もし、上記の警告を守らない操作によりピストン棒の位置がゴムピストン側にずれた場合、その次の投与操作の際、インスリンが過量(最大で60単位)に排出されます。
