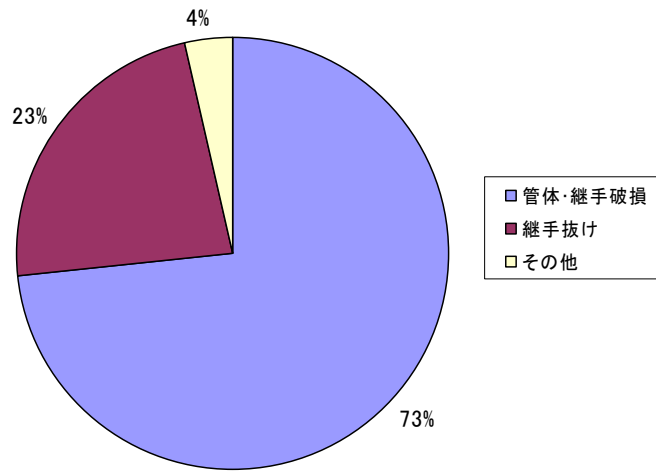
文献1)では被害形態別に集計がなされており、図7に硬質塩化ビニル管の被害形態の比率を示す。7割以上が管体・継手破損の被害となっている。

図7 硬質塩化ビニル管の被害形態の比率(神戸市、芦屋市、西宮市)¹⁾

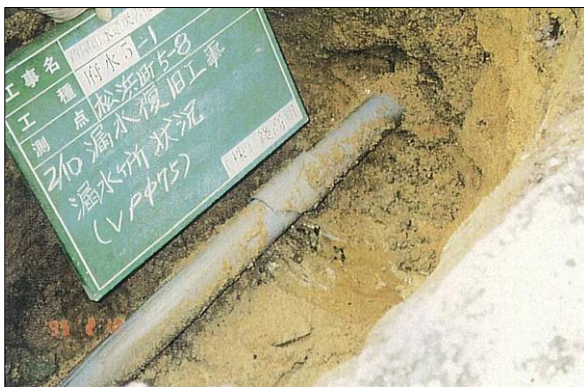
a) φ75 硬質塩化ビニル管 破損

写真1 硬質塩化ビニル管 (TS継手) の破損例¹⁾ (阪神・淡路大震災)

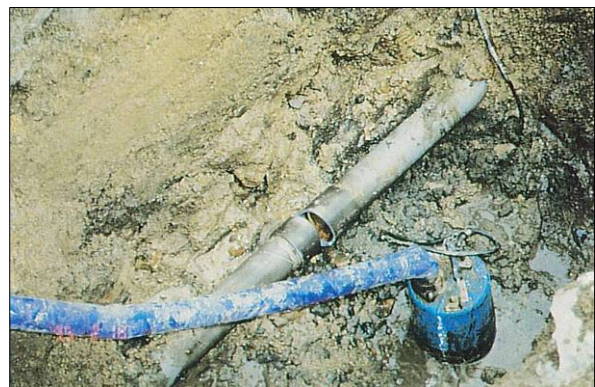
b) φ75 硬質塩化ビニル管 破損

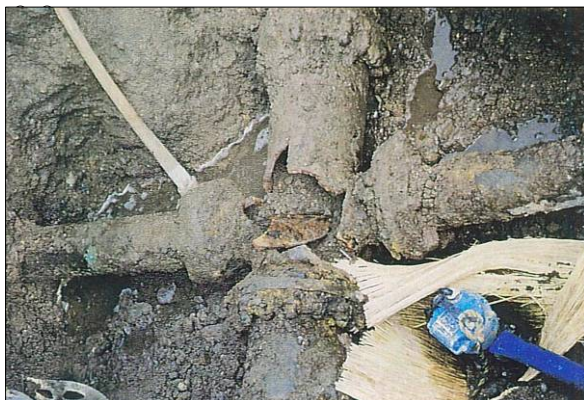
a) φ250×φ150 十字管 鋳鉄管 折損

写真2 鋳鉄管の破損例¹⁾ (阪神・淡路大震災)

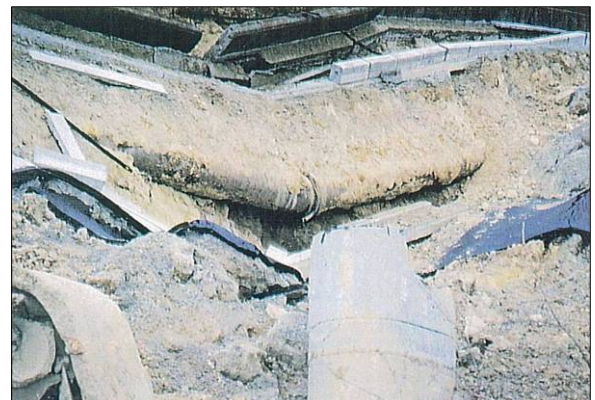
b) φ450 鋳鉄管 継手部抜け
