## 第32・33回 ヒヤリ・ハット事例等収集結果

### — 医療機器 —

## 平成 22 年度 第 1 回医薬品・医療機器安全使用対策検討会結果報告

独立行政法人 医薬品医療機器総合機構

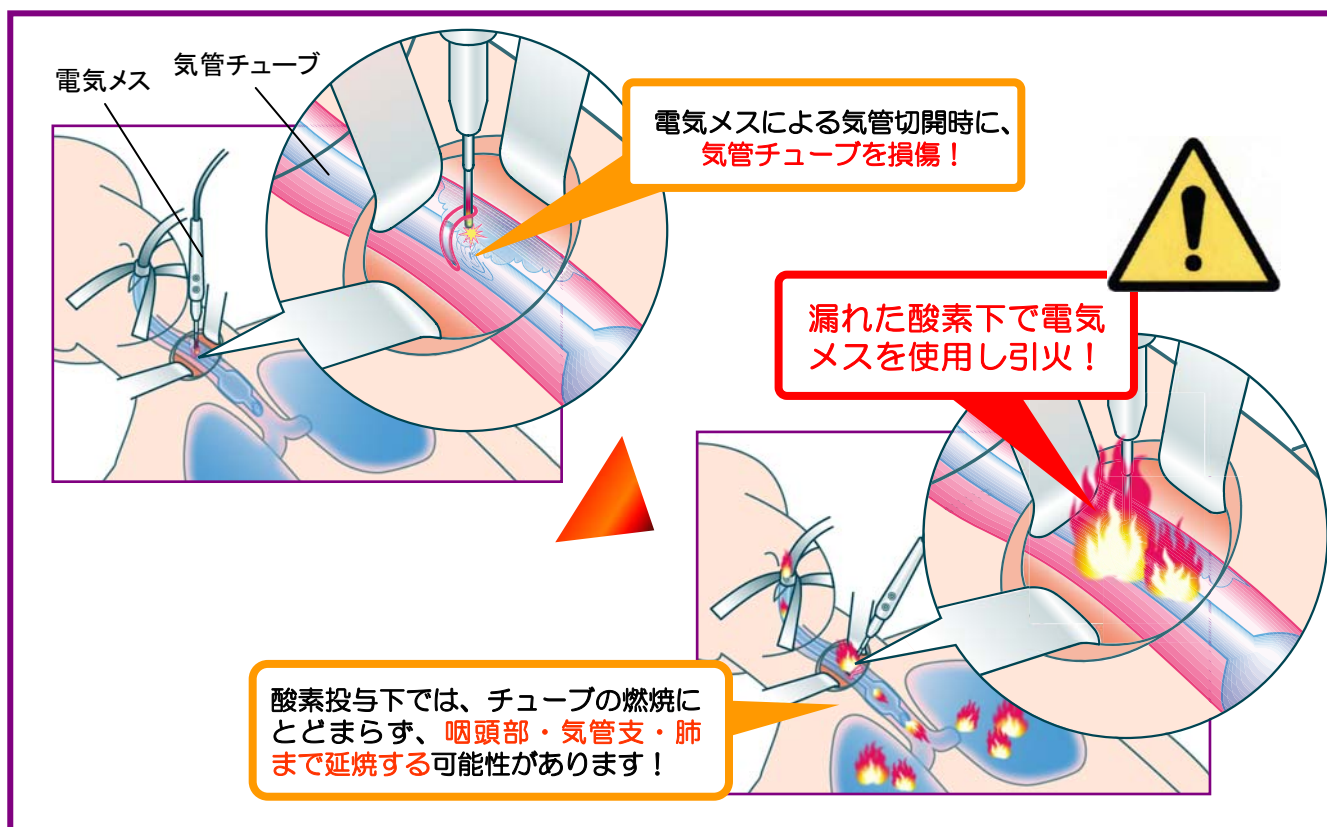
#### 1 気管チューブ挿管下での電気メス使用時の注意点について

(事例 1) 人工呼吸器による管理下で電気メスを使用した気管切開を施行中に、切開部から火が出て、患者は気道や咽頭部、顔面などに大火傷を負った。

酸素は支燃性物質のため、電気メスの電極先端で発生する火花が近づくと、急激にその火が大きくなります。一度引火した場合は、酸素供給源を閉じるまで、消火が困難となる可能性があります。

酸素投与下での気管切開時には、**原則、外科用メスを使用しましょう!**  
やむを得ず電気メスを使用する場合でも、**気管開窓時の使用は控え**、  
また、止血を行う際も、**気管チューブの損傷やバルーン収縮による酸素**  
**漏れに十分注意して下さい。**

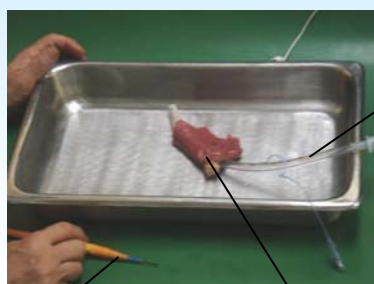
電気メスの放電により  
メス先電極部は**高熱**  
(約300°C)になる。

高熱のメス先電極部が気管チューブ  
に触れて、塩化ビニール製の**気管**  
チューブを溶かして穴を開ける。

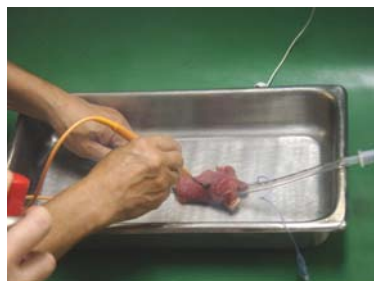
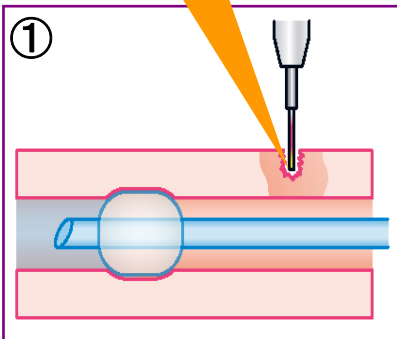
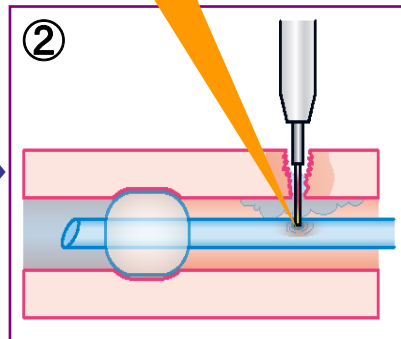
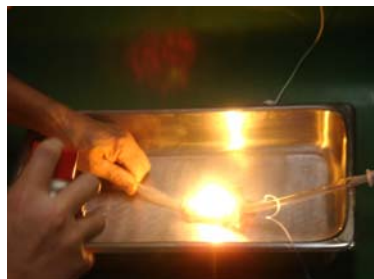
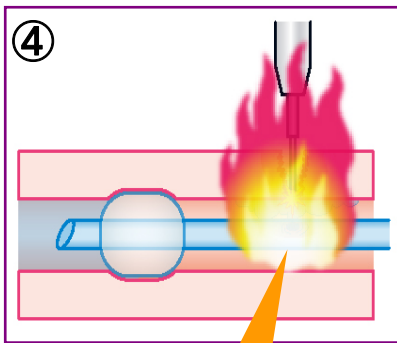
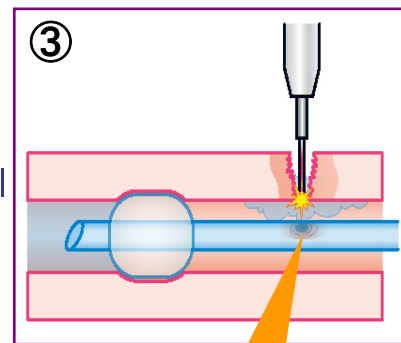
酸素により大きな炎となり、  
塩化ビニール製の**気管チューブ**  
に引火し、急速に溶ける。

溶けたチューブの穴によって  
**酸素が漏れ**、そこに電気メスの  
火花が近づく。

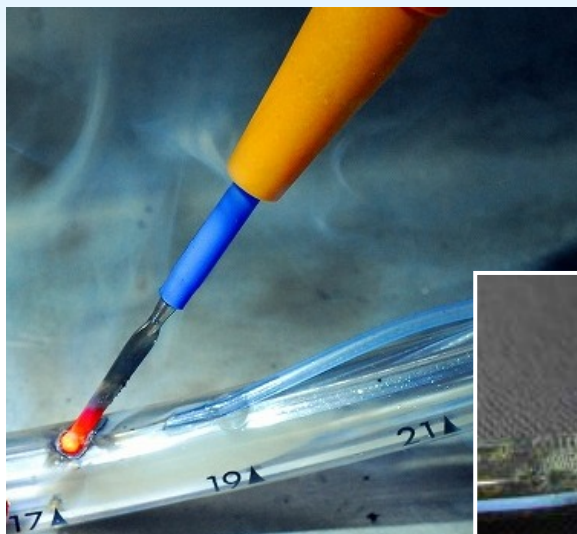
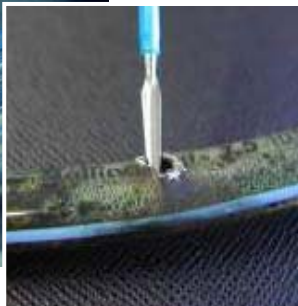
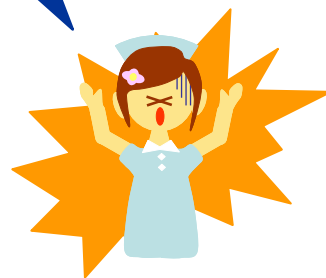
## 検証写真 電気メスの接触による気管チューブの損傷

組織を止血・凝固したりすると、  
メス先は高温となり容易に気管  
チューブを溶かし穴を開けます！
