ヒヤリ・ハット事例等収集結果

— 医療機器 —

平成 22 年度 第 4 回医薬品・医療機器安全使用対策検討会結果報告

独立行政法人 医薬品医療機器総合機構

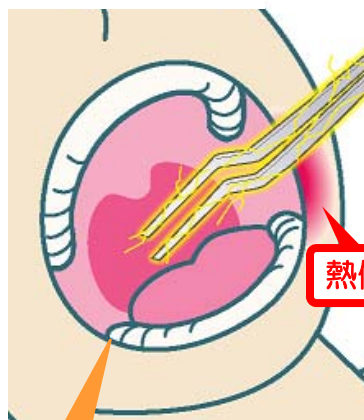
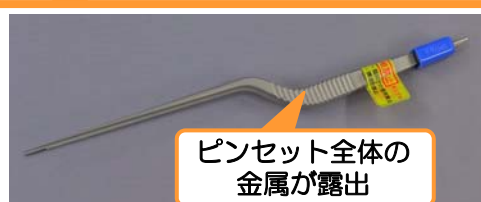
非絶縁型バイポーラピンセット

熱傷が発生!

ピンセット全体の
金属が露出

- バイポーラピンセットには、絶縁型と非絶縁型があるため、確認して使用すること。
- バイポーラピンセットを使用する際には、目的部位以外に接触させないように注意すること。

非絶縁型と絶縁型は、色などの外観では区別できません!
必ず添付文書などで確認しましょう。

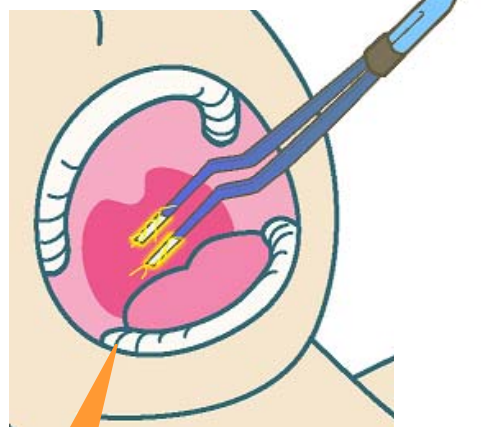
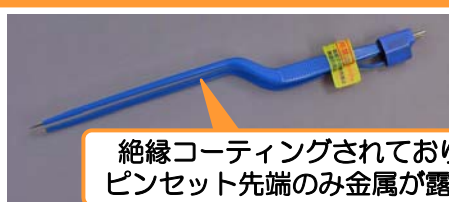
絶縁型バイポーラピンセット

絶縁コーティングされており
ピンセット先端のみ金属が露出

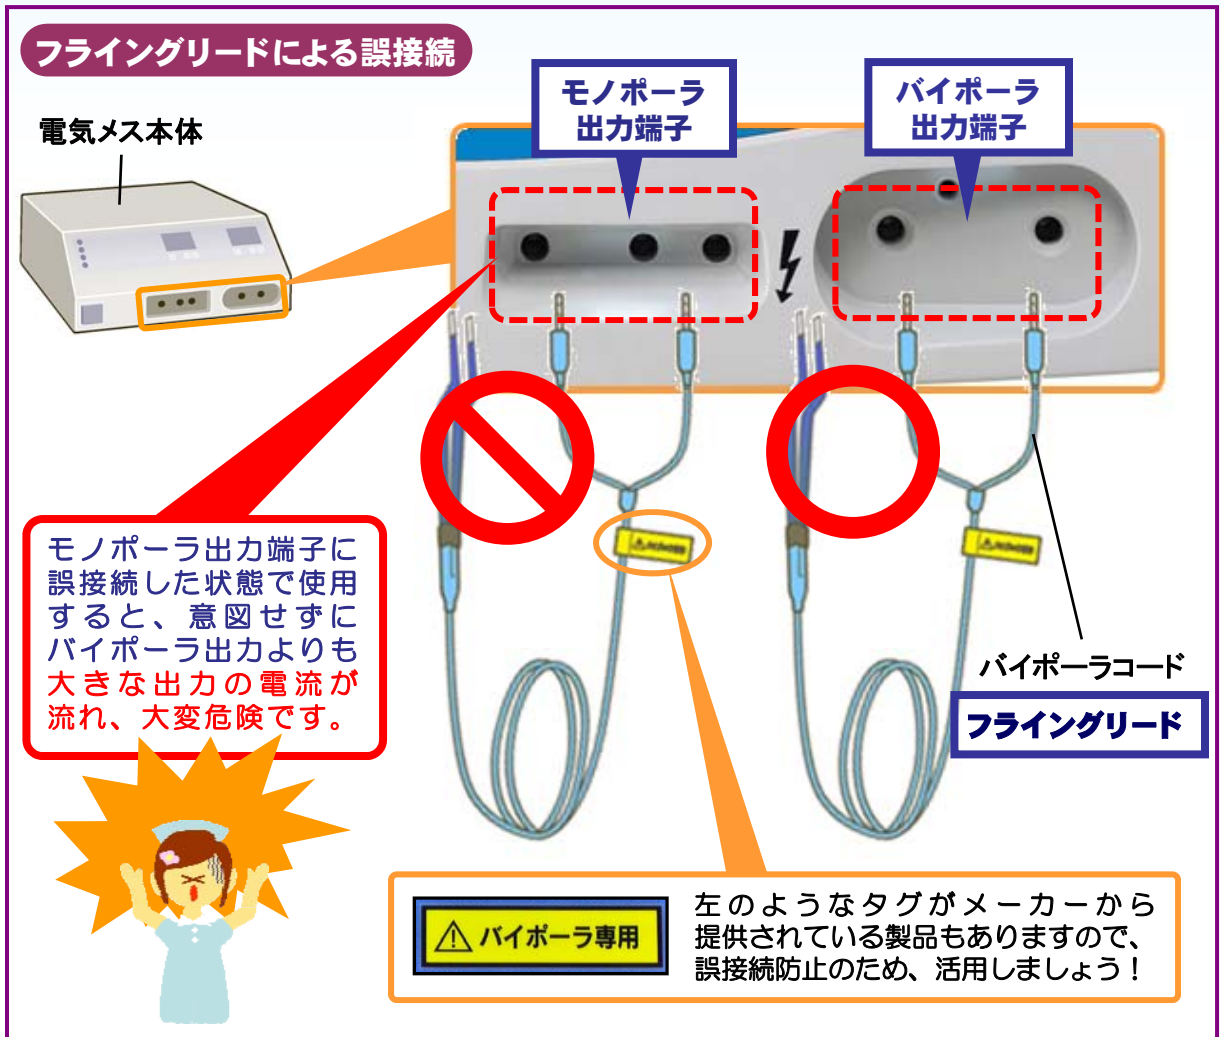
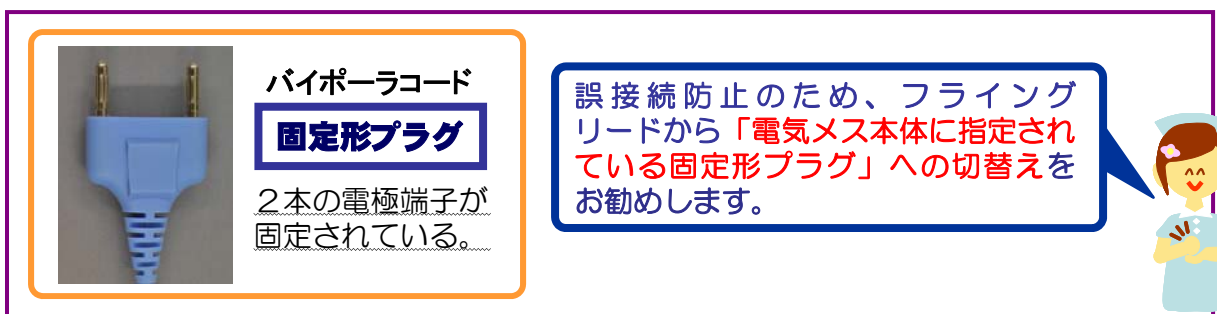
誤接続防止対策の一例

- フライングリードは電極端子が固定されていないため、意図しない箇所に誤接続してしまうリスクがあるので、注意すること。

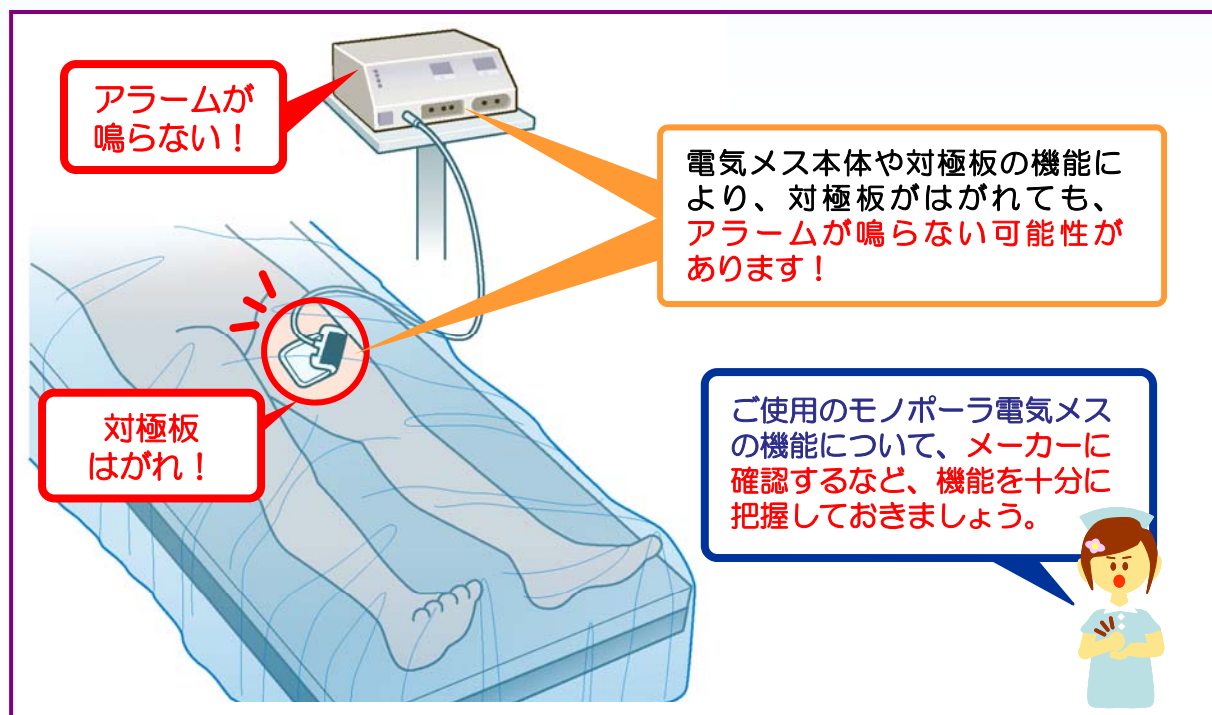
3 モノポーラ電気メス使用時の注意点について

(事例3) 手術後に確認すると、皮膚から対極板の一部がはがれて熱傷を起こしていた。使用していた電気メス本体は、対極板がはがれてもアラームが鳴らない機種であった。

- 体位変換時や術者などの足が対極板のコードに引っかかるなど、コードが引っ張られやすい状況下では、対極板がはがれる可能性があるので注意すること。
- 電気メス本体や対極板の機能によっては、対極板の貼付け状態を監視できないことがある。

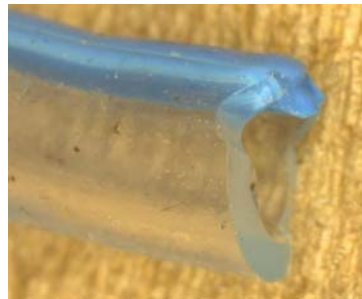
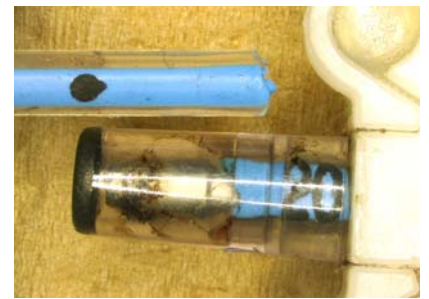
ポートとカテーテルの正しい接続操作について

弊社取扱製品である皮下埋入型ポートのグローシヨンカテーテルタイプは構成品にシリコン製カテーテルを採用しております。シリコン素材は柔軟であり、外的な損傷を受けると、カテーテルの破損から離断に至るリスクが高くなります。特に、ポート本体とカテーテルを接続する際にカテーテルを損傷し、留置後その接続部（ステム上）においてカテーテルが断裂し（右写真）、先端側のカテーテルが心臓あるいは肺動脈へ移動してしまう事例が発生しております。（平成18年1月以降 97件発生；発生率約0.07%）

つきましては、下記の注意事項に従ってポート本体とカテーテルを適切に接続し、接続部を全周的に確認していただくことが、当該事象の発生を防ぐ重要なポイントとなります。何卒、当該製品の特徴をご理解頂き、注意深く接続操作を行っていただきますようお願い申し上げます。

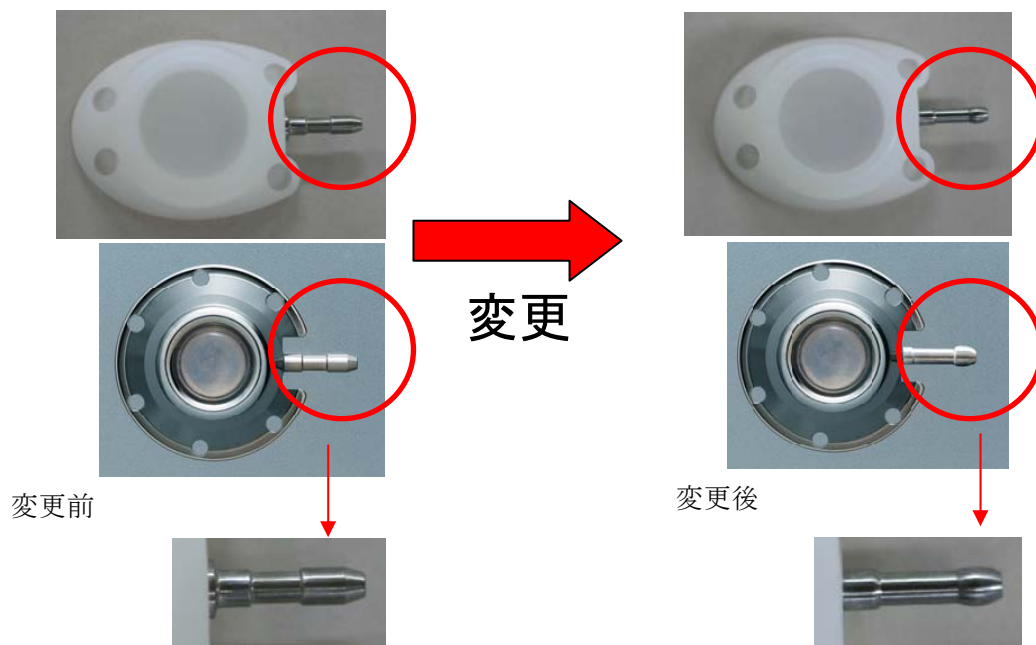
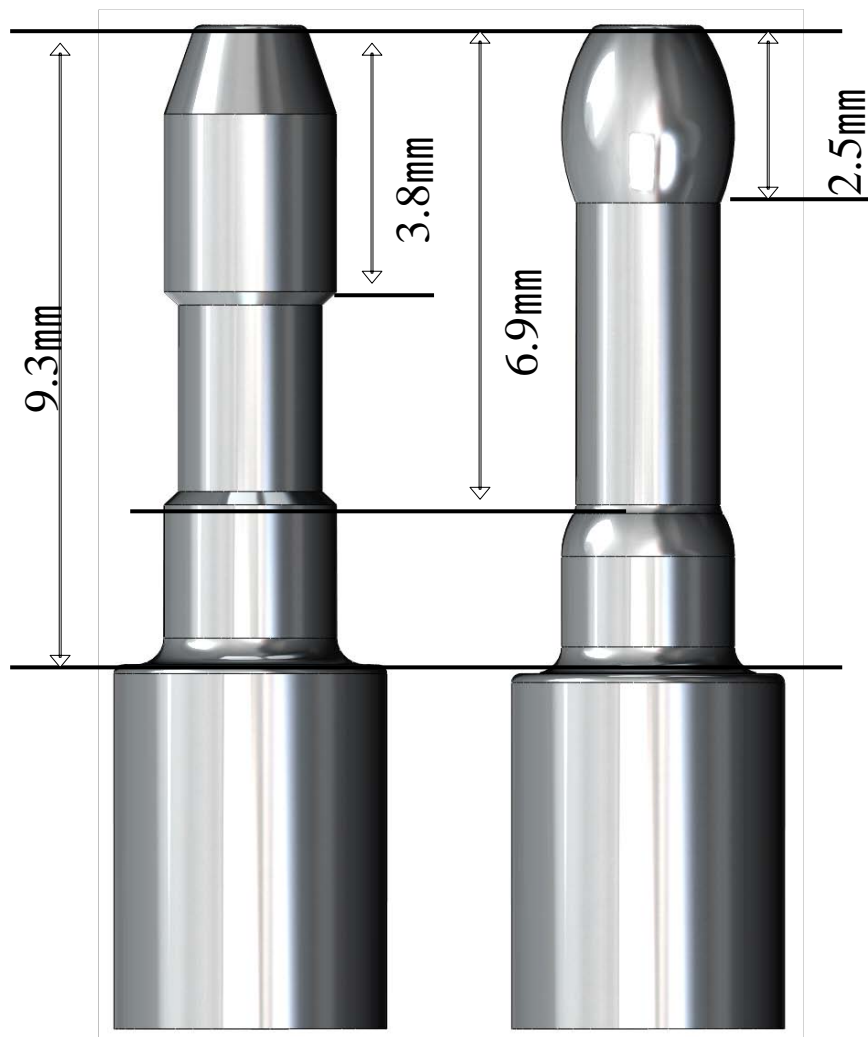
ステムの形状変更

1. 対象製品：バード X-ポート isp (グローシヨンカテーテルタイプ) カタログ番号：7707540
バードポート-T i (グローシヨンカテーテルタイプ) カタログ番号：60615
2. 変更内容：バード X-ポート isp (グローシヨンカテーテルタイプ) およびバードポート-T i (グローシヨンカテーテルタイプ) のステム部分の形状を変更致しました。

3. 理由：接続時のカテーテルへの負荷を軽減し、スムーズに接続を行って頂くことでカテーテルやカテーテルロックを真っ直ぐステムに挿入しやすくするため。

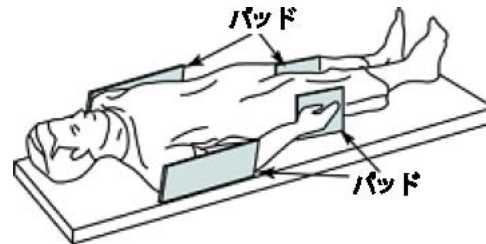
- 1) コイルのケーブル等がループ状にならないようにする。ループを形成すると傾斜磁場やRFパルスにより過大な電流が流れ、ループがコイルとして作用し誘導起電力を生じる可能性がある。
- 2) 患者に腕、手を組ませる、かかと、両足を接触させないようにする。
人体も伝導体であるため、体温の上昇や接触部分の抵抗による火傷の可能性がある。
接触がみられる場合はパッドなどを挟み絶縁すること。
