# 製品安全性情報

## 製品安全性情報のご案内

## 弊社TBF-5001の使用停止の御願い

## 弊社TBF-5001の再開について

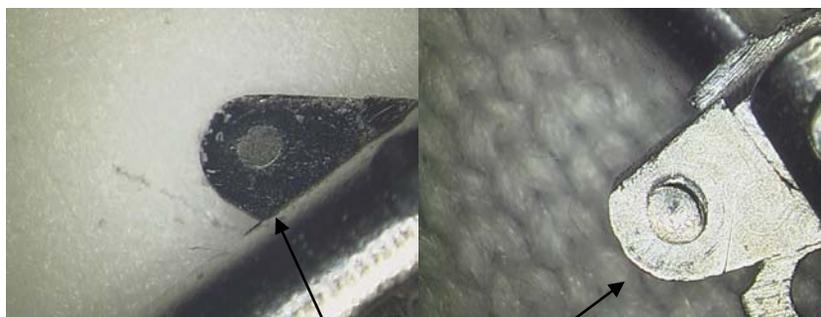
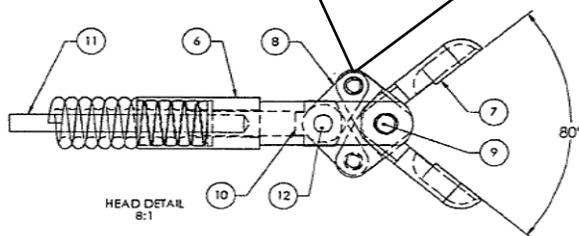
左図並びに写真の様に本体先端ジョウ部の構造であるパンダグラフ箇所の接続方式において突起した部位に固定する構造をしておりますが、問題製品はこの部分が破損しており、現在、破損原因を調査中ですが、本突起は直径0.35mm長さ0.24mmの円柱となり、強度的な確認が取りづらく方法を検討中です。

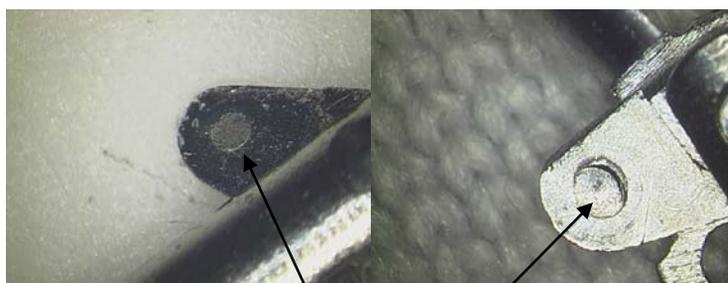
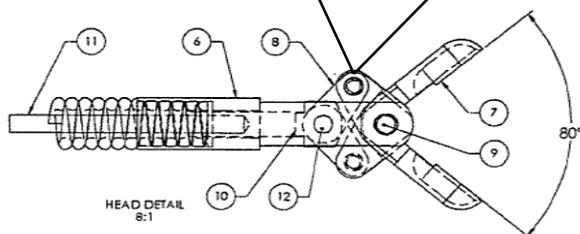
左図並びに写真の様に本体先端ジョウ部の構造であるパンダグラフ箇所の接続方式において突起した部位に固定する構造をしておりますが、問題製品はこの部分が破損致しました。

部品供給元及び弊社社内再現試験においても通常の使用においては本事象の発生は無く、設計等についての問題は無いと判断しましたが、製造工程中に発生する金属疲労(加工時)等の可能性は否定出来ないため、今回の先端ジョウ部に使用された同ロット品においては使用中止を御願ひし、変更ロット製品への切り替えを行うものと致します。また、今回も閉じる力の状況が関与している可能性があり、弊社平成22年4月10日付けの安全情報を再度の配布と適正な使用の御願ひを致します。

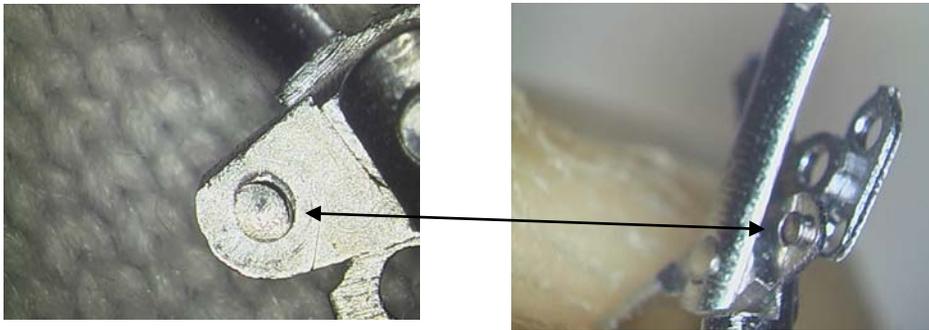
#### ①国内実証試験1

該当ロットにおいて100回以上の開閉テストを行い製品を分解し調査したが当該事象の発生は確認できませんでした。

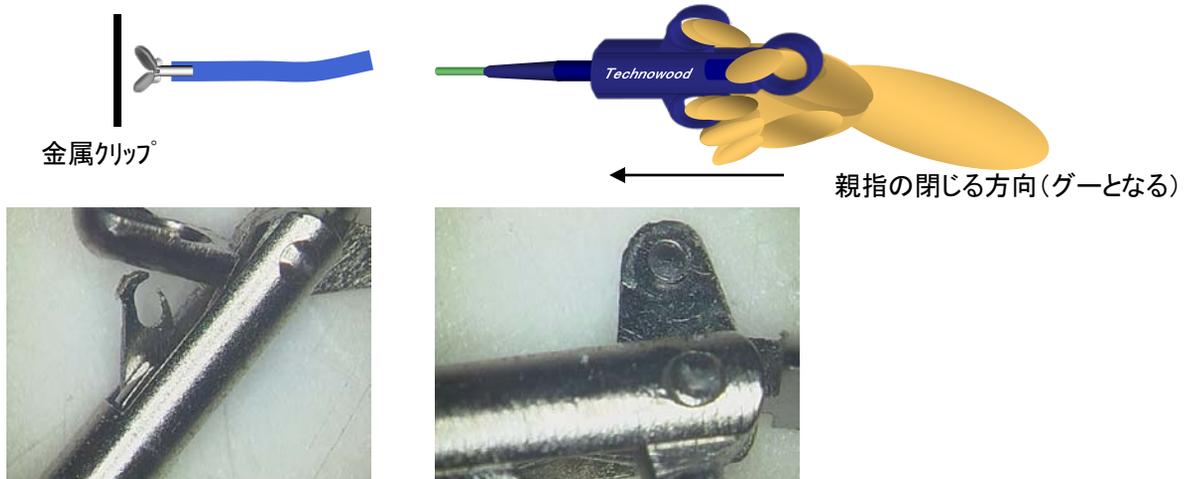
#### ②国内実証試験2

心筋内での石灰化病変等から硬い部位を想定し、現実的にはありえないが、下記のように金属クリップを本バイオプシーで掴み、これも本来あり得ない力でのハンドル部を閉じる方向への再現実験を行った所、写真の様に本部分と共通する部位の破損(突起出はなく、これに接合される部品の破損)事象が有り、本件においても同様な形で力の発生があったのではと推定される。
