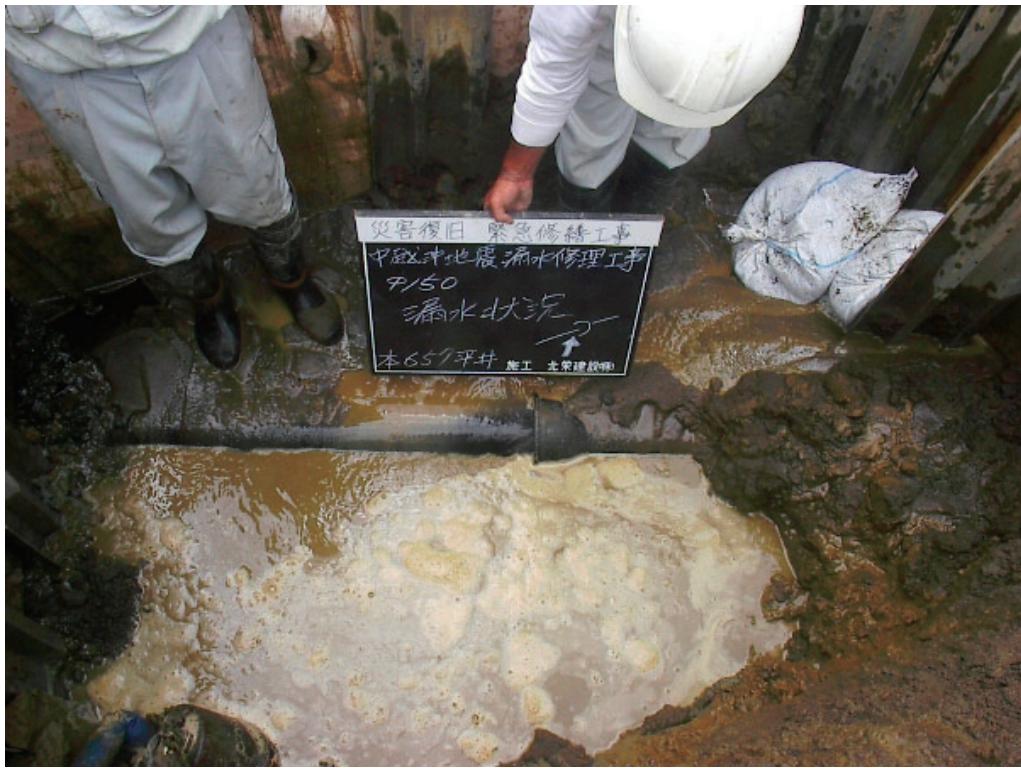
写真 4.3 呼び径 150 ダクタイル鉄管(T形)の継手部漏水

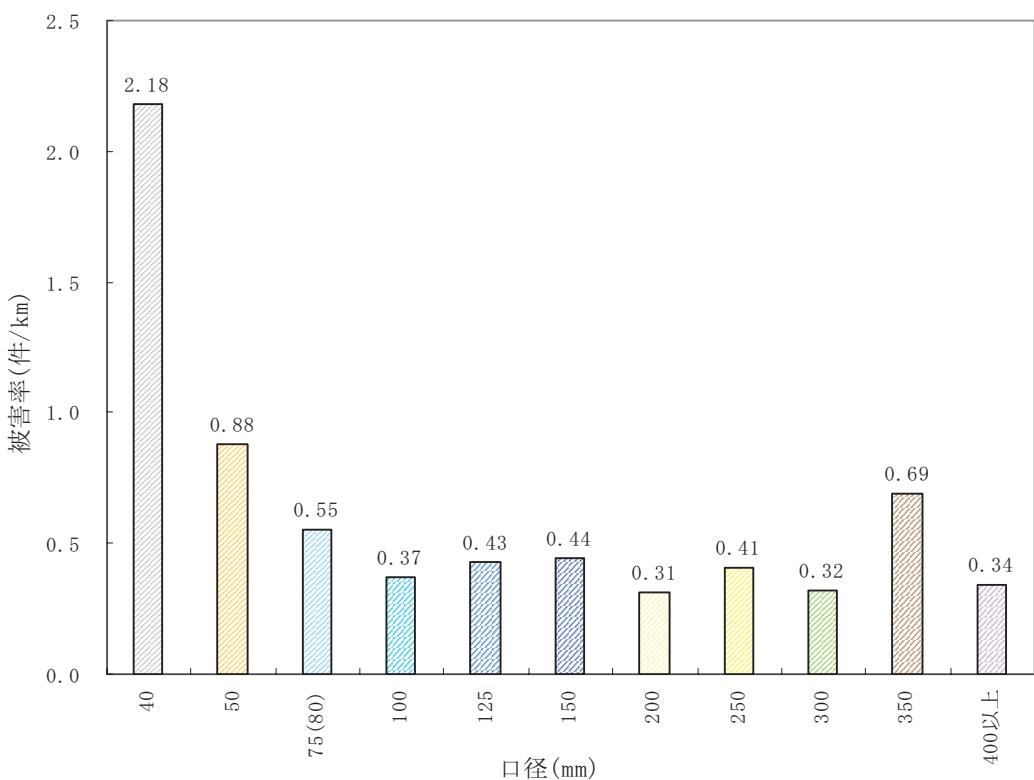
図 4.3 口径別被害率 (柏崎市)

呼び径 40, 50 での被害率は、それぞれ 2.18 件/km 及び 0.88 件/km と高かった。
