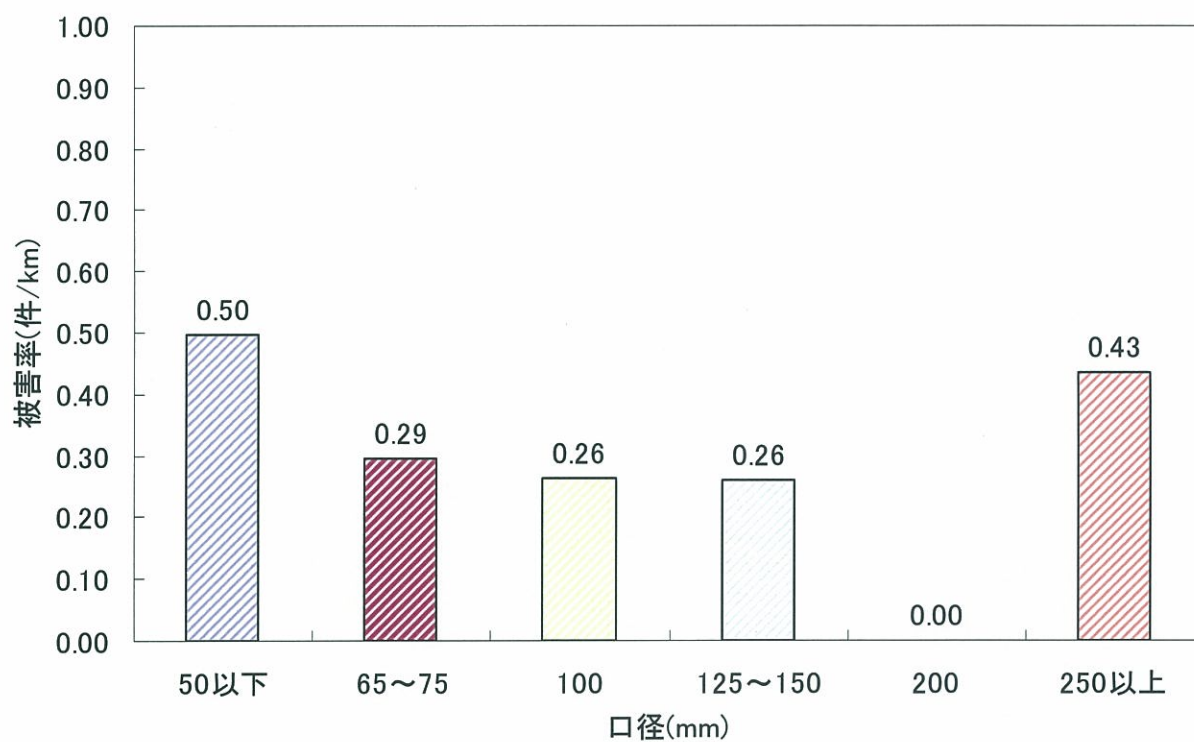
図 4.3 口径別被害率（旧門前町）

図 4.3 に口径別の被害率を示す。呼び径 50 以下では被害率が 0.50 件/km と高い。
