4.2.3 被害発生地点

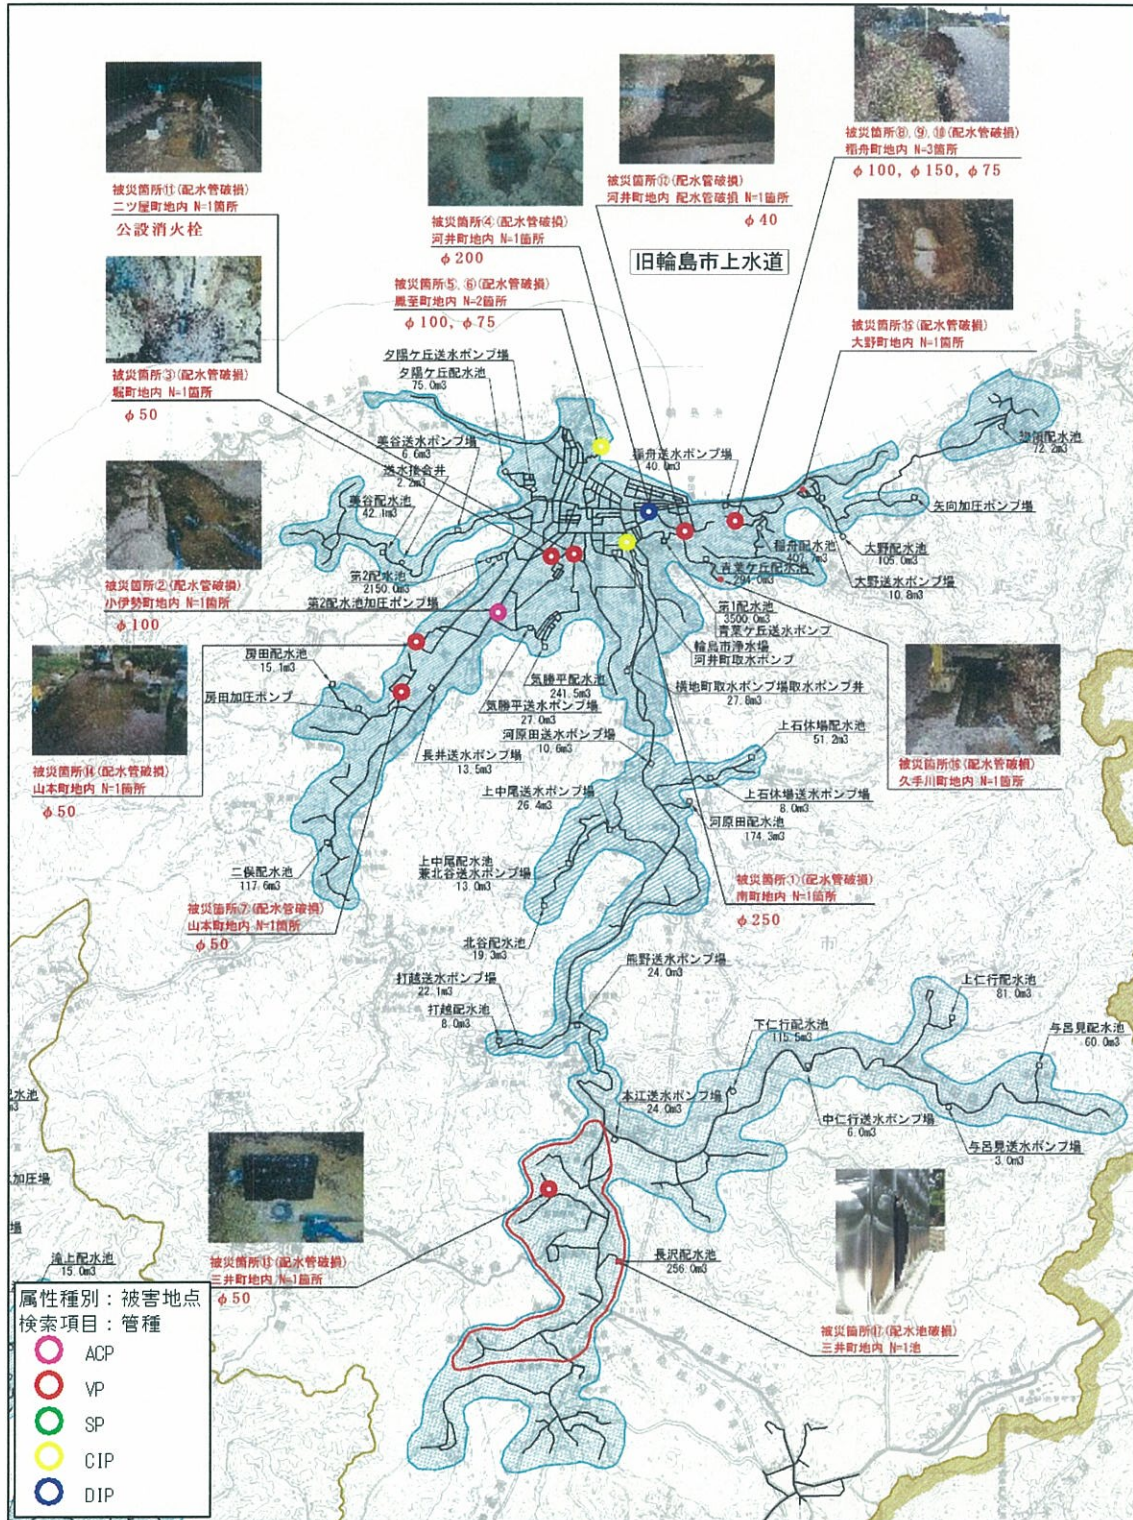
図 4.8 導・送・配水管の被害地点プロット図 (旧輪島市)

図 4.8 に管路被害発生地点を示す。被害件数の最も多い硬質塩化ビニル管の被害は、谷底平野や人工改変地，山地で発生した。継手漏水が1件あったダクタイル鉄管の被害は、河原田川近傍で、道路アスファルトに亀裂等が生じていた場所で発生した。
