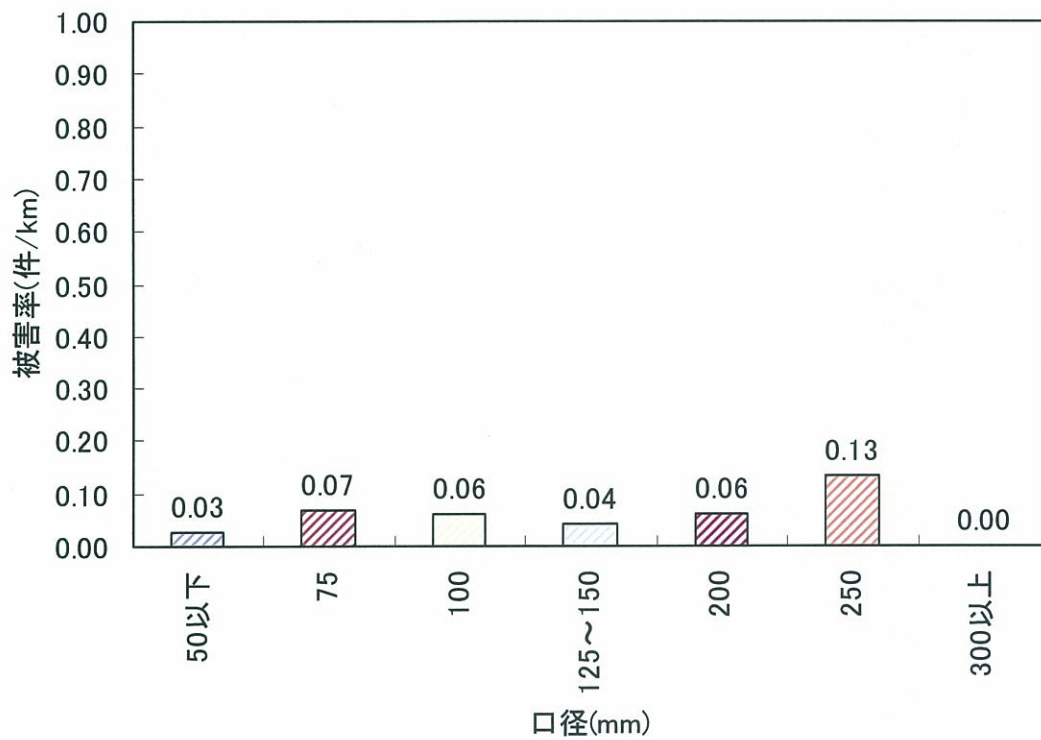
図 4.11 口径別被害率 (志賀町)

図 4.11 に口径別の被害率を示す。
