4.5.2 導・送・配水管の被害件数

表 4.10 口径・管種・被害形態別被害件数（七尾市）

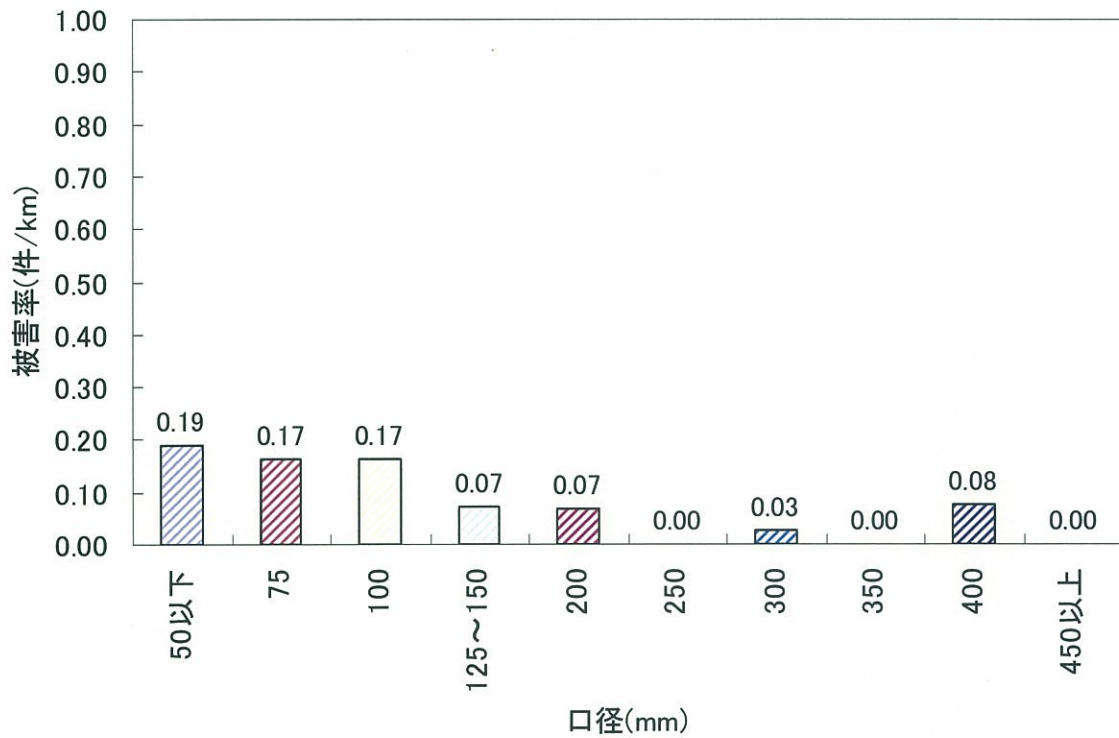
図 4.21 口径別被害率（七尾市）

図 4.21 に口径別の被害率を示す。呼び径 50 以下では被害率が 0.19 件/km と高い。
