(3) 剣地北部配水池の被害状況

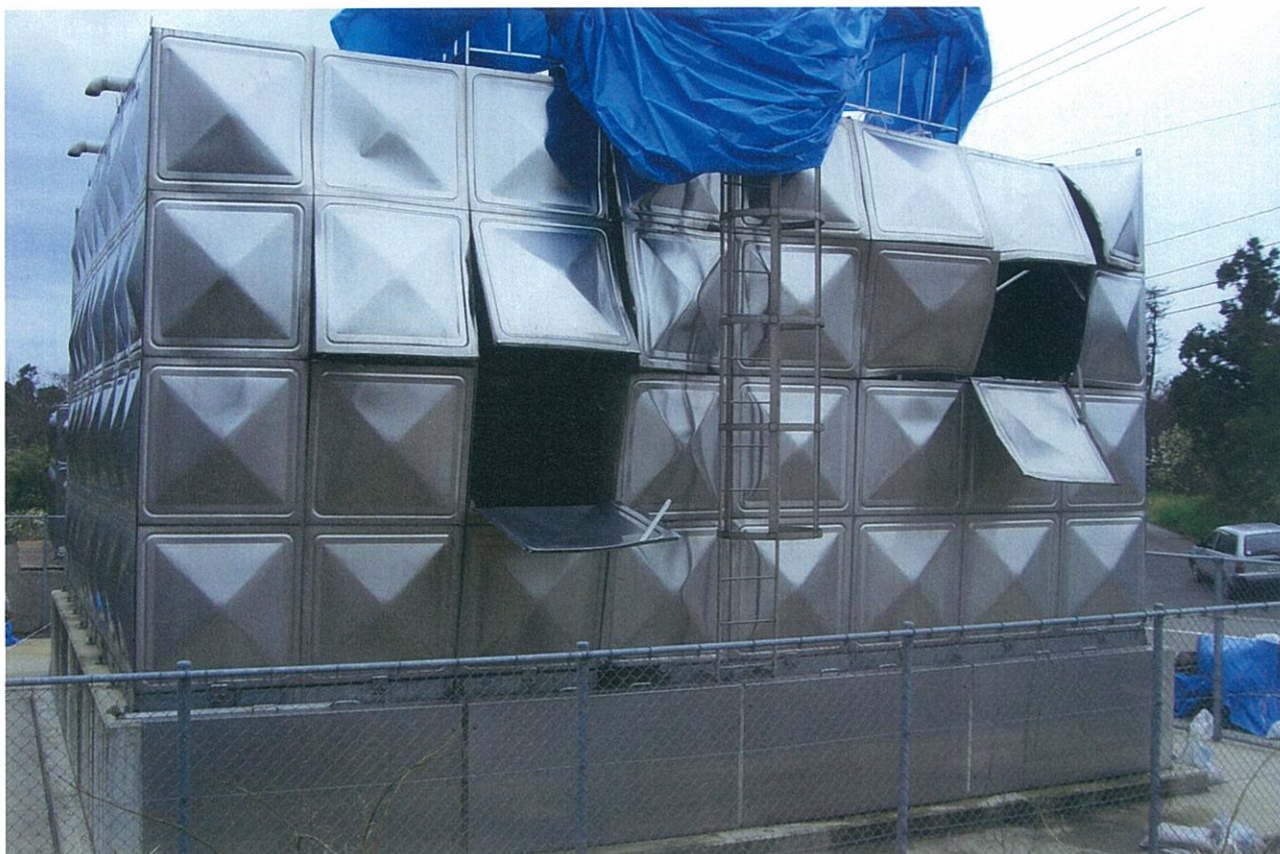
剣地北部配水池は容量 126m^3 で、震源近くに位置し、震度 6 弱～震度 6 強と推定される。地元企業（A 社）による施工であった。被害は南北方向の上部パネルの大部分が破損しており、内部の補強材も破断している。大部分はパネルの溶接部の破断によるものであり、母材は変形しているが、破断している箇所は少ない。基礎コンクリート部は健全であり、周辺道路や盛土等にも沈下・損傷等の被害は見られなかった。

写真 5.1 剣地配水池の被害状況 (1)

破損により配水池機能が損なわれたため、仮設のパネルタンク（ 50m^3 ）を設置し、配水している状況である。
