平成 26 年 4 月 24 日

全国仮設安全事業協同組合  
理事長 小野 辰雄

## 足場からの墜落防止措置の効果検証・評価検討会最終報告書への記載 について(要望)

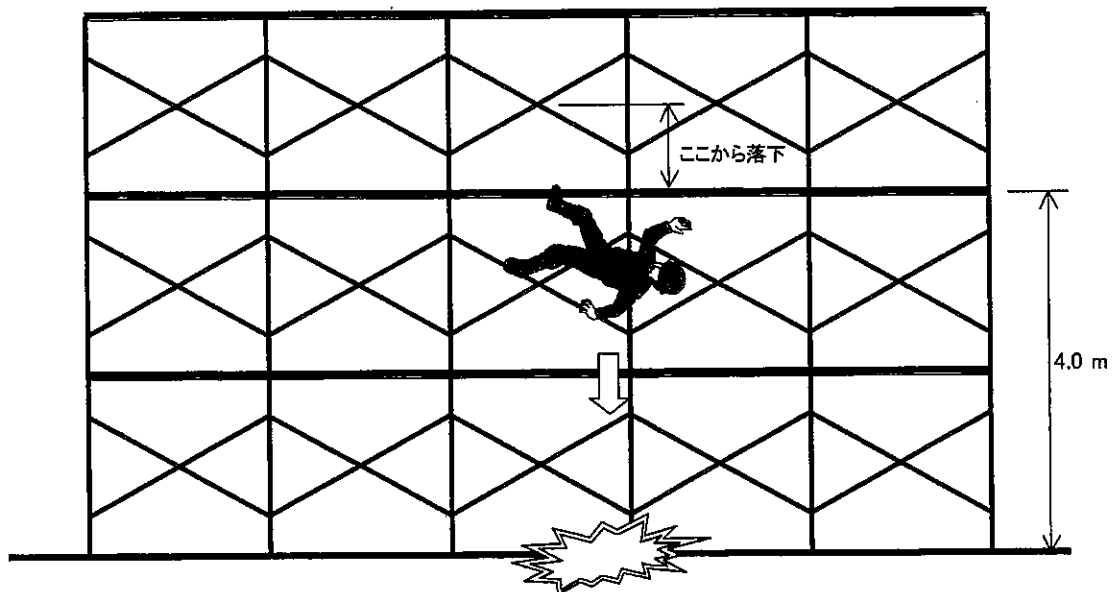
(略図)

### 1. 外部足場の筋交いの間から足を滑らし墜落

状況説明  
 ・どんな場所で 外部型枠足場の3層目(地上4.0m)の作業床上で  
 ・何をしている時 1階型枠の補強作業中に  
 ・何がどうなり 寸法確認のためにしゃがみ込んだ時に足を滑らせ  
 ・どんな災害になりましたか 足場の筋交いの間から墜落した。

災害の原因は ・雨で足場作業床(鋼製布枠)が滑りやすかった。

ワンポイント 枠組足場の交差筋交部は墜落危険箇所である

再発防止対策は  
 ・しゃがみ込む等、棧や筋交いが役に立たない作業姿勢や雨等で滑りやすい時は枠組足場上であっても安全帯を使用する。  
 ・墜落防止用の垂直ネットを設ける。
