プラントにおけるドローン活用事例集 Ver2.0

2020年3月

石油コンビナート等災害防止3省連絡会議
(総務省消防庁、厚生労働省、経済産業省)

②屋内(設備内部)での実証実験の事例(2019度) ※2020年3月新規追加

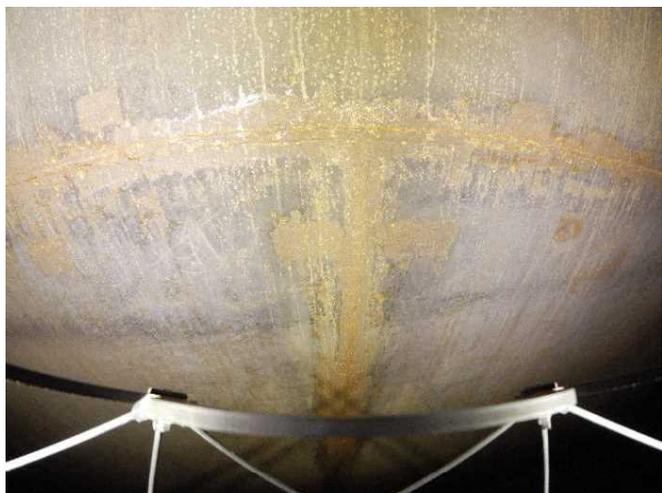
壁面の溶接線

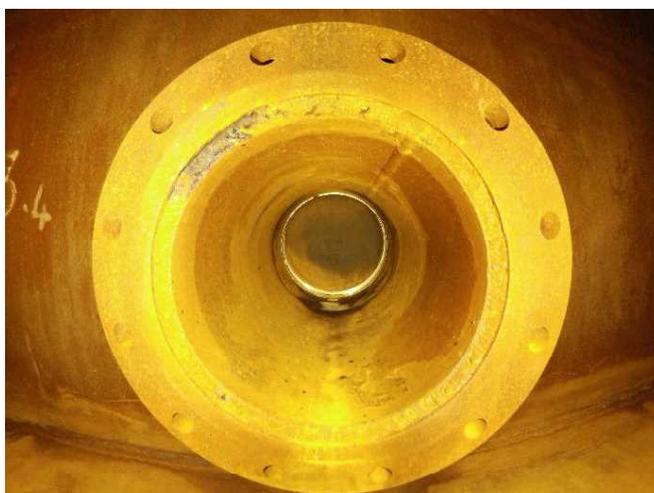
タンク底面のノズル

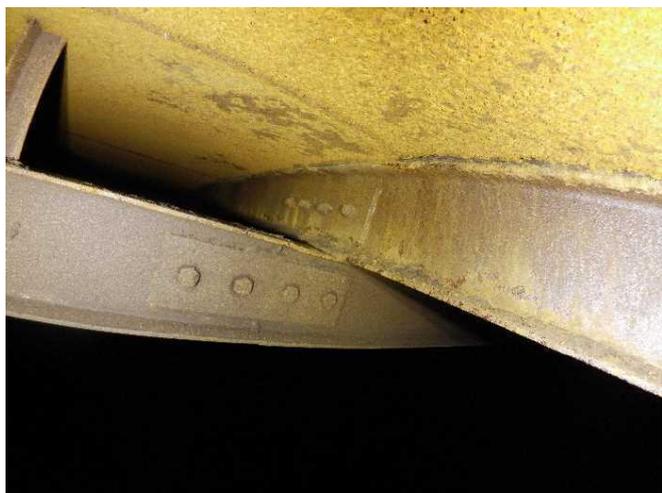
天井のボルト

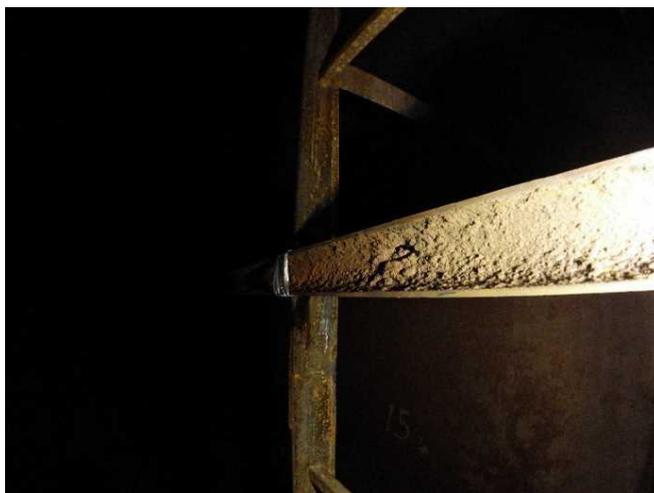
腐食のテストピース
