足場からの墜落防止措置の効果検証・評価検討会

報 告 書

平成 2 6 年 6 月

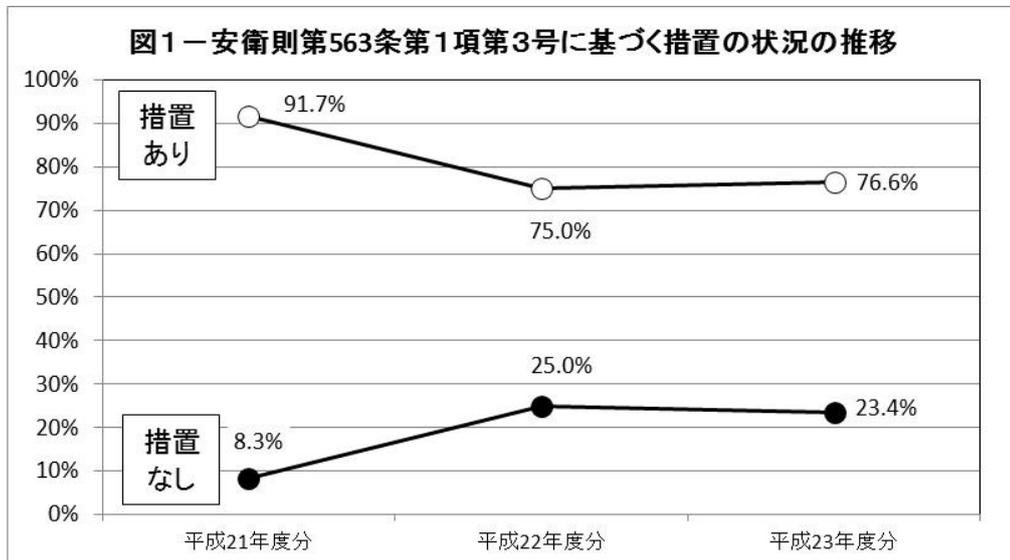
(1) 安衛則第 563 条第 1 項第 3 号に基づく措置の実施状況について

- 安衛則第 563 条第 1 項第 3 号に基づく墜落防止措置が実施されていた現場の割合は、平成 21 年度から平成 23 年度にかけて、91.7%、75.0%、76.6%と推移した。

安衛則改正直後の平成 21 年度の実施率は高いものの、その後低下していることから、安衛則に基づく措置の徹底が必要と考えられる。

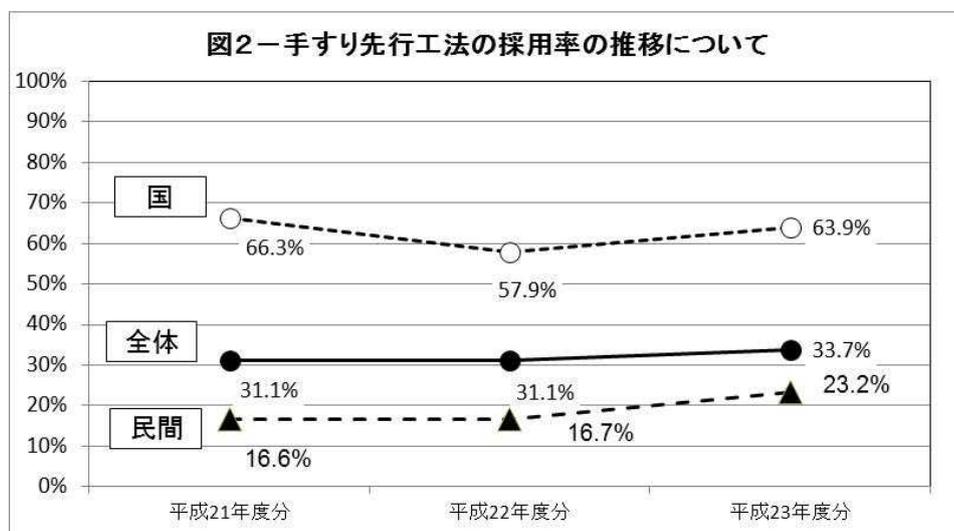
(2) 手すり先行工法の実施状況について

- 安全衛生部長通達で示された「手すり先行工法」が実施されていた現場の割合は、平成 21 年度から平成 23 年度にかけて、31.1%、31.1%、33.7%と推移した。
- また、国の工事における実施率の推移は、66.3%、57.9%、63.9%、民間工事における実施率の推移は、16.6%、16.7%、23.2%であった。
- 民間工事における「手すり先行工法」の実施率は、増加が見られるものの、共通標準仕様書で実施が求められている国の工事に比べて低調であり、引き続き、その普及に努める必要があると考えられる。

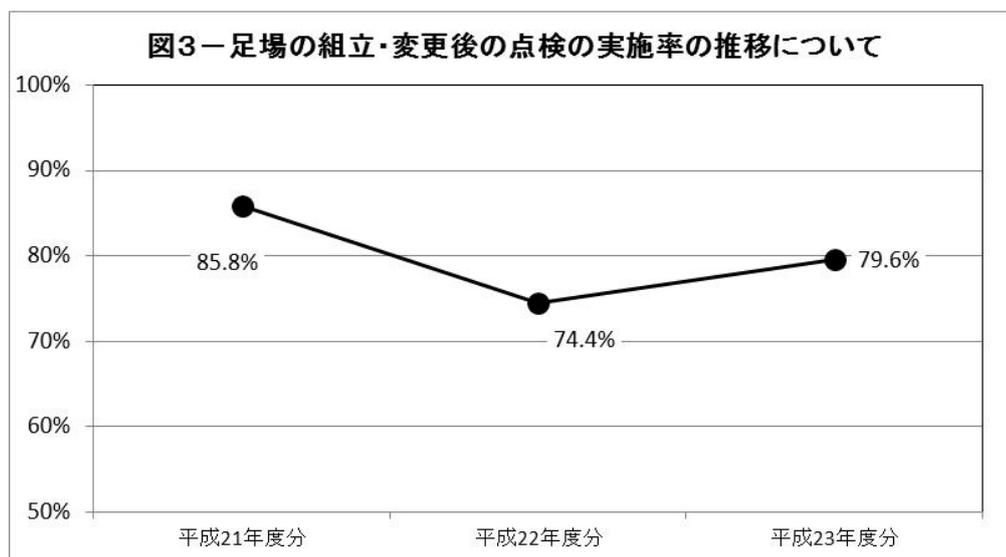
(3) 足場の点検の実施状況について

- ・ 安衛則に基づく「組立・変更後の点検」が実施されていた現場の割合は、平成 21 年度から平成 23 年度にかけて、85.8%、74.4%、79.6%と推移した。安衛則改正直後の平成 21 年度の実施率は高いものの、その後低下していることから、安衛則に基づく点検の実施の徹底が必要であると考えられる。
