4. 想定事例解説

4.1 想定事例1（鉄鋼操業現場の混在作業での激突され災害）

4.2 想定事例2（点検補修等の混在作業での挟まれ災害）

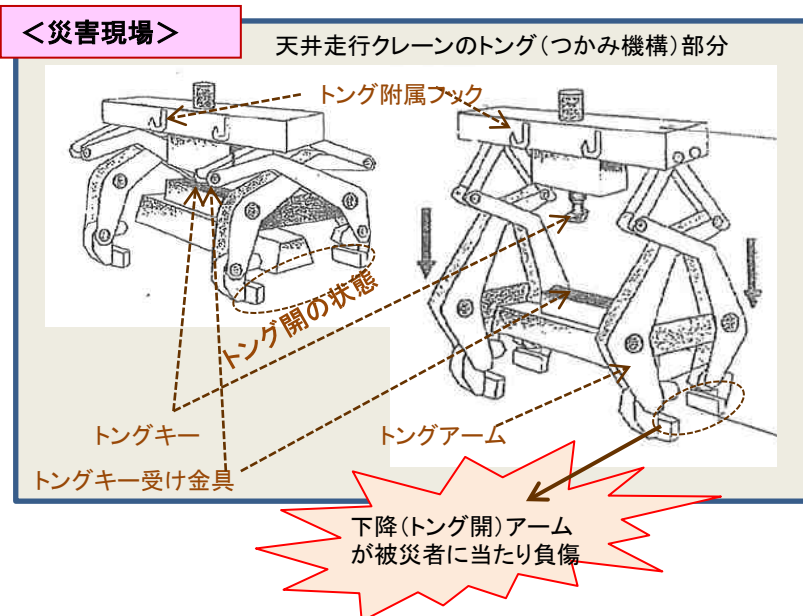
Aは「開」の状態にあったトンクを、Bの合図で約3m程吊り上げ、約5m走行及び横行させて交換したコンベア部品の個所まで移動させ、トンクを巻き下げて停止したところ、

トンクキーが抜け、トンクが「閉」の状態になりアームが伸びて、その下で玉掛け作業のため待機していたBを直撃した。

- ① トングを巻き上げ、巻き下げ、走行、横行を行った際の何らかの衝撃によりトングピンが回転し、トングキーが受け金具から外れたこと。
- ② トング収縮範囲に労働者が立ち入ったこと。
- ③ クレーン製造会社が指定した検査項目について、数値的管理を行っていなかったこと。
- ④ クレーンの運転士がトングの構造及び作動について、理解が不十分であったこと。
- ⑤ トングの上部にあるフックを使用して一般資材を吊り上げようとしたこと。

- ① 構内協力会社に対し指導すべき事項。
 - イ 基本的には、トングクレーンを鋼材の運搬作業以外の一般資材のつり上げに使用しないことが望ましい。やむを得ず一般資材の吊り上げを行う場合は、トングの降下による危険を完全に排除した上で、且つ、トング伸縮範囲に作業者を立ち入らせない等、安全な作業方法を確立した上で作業に就かせること。
 - ロ 一般的なクレーンの増設、フォークリフトの使用等が本質的安全確保に有効と認められる場合には、元方事業者として必要な設備改善、作業方法の改善の措置を講じること。
 - ハ トングクレーンの使用にあたっては、つり具の特性や使用方法を十分取得した者を業務に就かせるよう指導すること。
- ② クレーン管理者として講じるべき事項。(クレーンの所有管理者はV鉄鋼)
 - イ 構内協力会社がクレーンを臨時に使用する場合には、「クレーン等貸出台帳」を作成するなどして、クレーンの貸出、使用基準を明確にすること。
 - ロ トングクレーンについて、法令に定められた定期自主検査が実施されていなかったようであるが、確実に実施すること。
 - ハ クレーンの点検項目の中で、摩耗管理しなければならない部分については、目視点検とはせず、計測による数値管理とし、その結果を記録に残すこと。
なお、点検方法等については
「天井クレーンの定期自主検査指針」(昭和60年12月18日 自主検査指針公示第8号)及び
「天井クレーンの定期自主検査指針(クレーン等安全規則第35条の自主検査に係わるもの)」
(平成10年3月31日 自主検査指針公示第2号)
並びにクレーン製造業者等が公表している検査項目に係わる「判定基準」を参考にすること。

本件災害発生に関し、トングクレーンを用いて作業を行うに当たり、法定項目の作業開始前点検を行っていなかったため、今後これを行うこと。

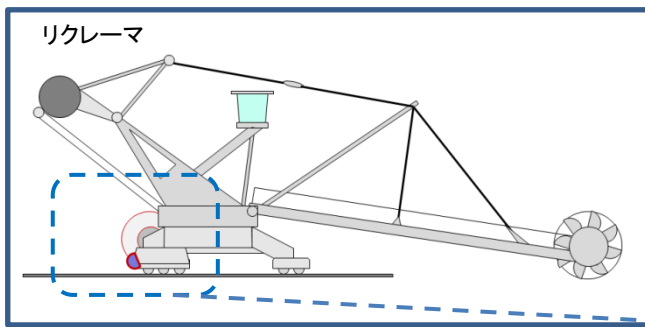
リクレーマ: 前方に突き出たブームの先端の回転ホイール上につけられた多数(8個)のバケツで石炭や鉱石を採取し、搬送コンベアに払出す軌道走行機械。本体は左右に回転でき、ブームの傾き角度を変えながら石炭や鉱石の山を採取。(機械全長60m、高さ20m。走行装置は縦4m、横1m、高さ2m。走行速度は「高速30m/分」「低速15m/分」)

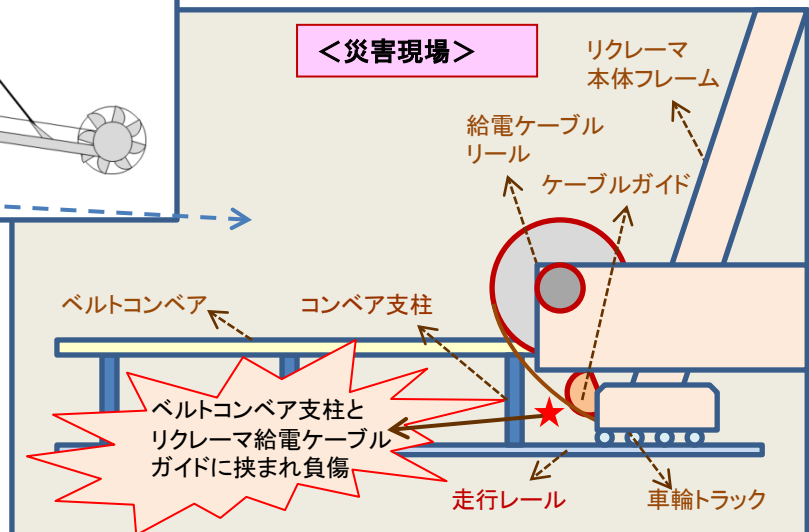
鉱石ヤードの災害現場では幅1.4m、長さ200mのベルトコンベアが走っており、高さ1.2mの支柱が3m間隔に設置されている。併行してリクレーマ走行用レールが設置されている

Eは走行中の車輪トラックの内側に入り手入れ作業をしていたため、コンベア支柱と給電ケーブル(ガイド)の間(約7cm)に挟まれたものと推定される。

- ① リクレーマの点検・清掃作業を機械を止めずに行ったこと
被災者のEは、ベルトコンベア支柱と走行装置との間隔が55cm、ベルトコンベア支柱と給電ケーブルガイドとの間隔が7cmと狭い箇所に入り、リクレーマを動かしながら点検・清掃作業を行っていたため、ベルトコンベア支柱と給電ケーブルガイドの間に挟まれたものと推定される。
- ② 安全衛生教育が徹底されていなかったこと
被災者のEが行う点検作業は、油圧で動く旋回部分や走行装置、ブーム先端のホイールのギアへの給油のほか、目視と機械の音を聞くことにより異常の有無を調べることであり、異常を発見した場合は別の担当者が処理することになっていた。
日ごろから、Eが所属するY事業者の代表者や元方事業者(鉄鋼会社)Vの担当者から「異常を発見しても手を出さないよう」指示されていたが、被災現場には清掃作業で使用する「ヘラ」が落ちていたことから、結果として指示が徹底されておらず、動いているリクレーマに近づき、決められた作業以外の清掃作業を行っていたものと推定される。
- ③ リクレーマ運転手との連絡が不十分であったこと
リクレーマの運転手Dは、被災者Eから「ホイールの給油が終わり、今から車輪トラック(走行装置)の手入れをしますけれど、いつ動かしてもいいですよ」と無線で連絡を受けた時に、「走行装置の外側の手入れをする程度のものだと思っていた」と語り、被災者Eが「ベルトコンベアと走行装置との内側に入る」旨の連絡をしていれば、リクレーマの走行を停止する措置を講じていた可能性があったと史料される。
- ④ 元請の、二次請に対する始業前の連絡調整指導が不十分であった。

- 1) V社(元方事業者の鉄鋼会社)
 - ・全体の連絡調整等の安全管理を統括する者の明確化、連絡調整の充実。
 - ・元請への安全衛生教育を実施し、危険な作業や、決められた作業以外の作業は行わないよう徹底させる
- 2) W社(構内元請)
 - ・二次請への安全教育(機械の危険性の周知を行うこととその周知の確認をすることや、定められた作業以外の危険な作業を独断でしない等)
 - ・作業標準の見直し策定(作業分担と手順、連絡調整等のルール等)
 - ・関係請負人間での連絡調整を十分行うこと
リクレーマの点検作業を行うときは、事前に点検箇所や点検方法等について十分な連絡調整等を行うこと
 - ・機械起動操作箇所に禁止札(清掃作業中等の作業内容と、担当者名)を清掃担当者が掛けるか、起動キーを清掃担当者が保管する。
 - ・運転室への昇降路等に「清掃作業中」である旨の表示をする等の制度整備
