加湿器を原因とした老人福祉施設 でのレジオネラ症集団発生事例

～対応編～

大分県
西 貴司

本事例の概要

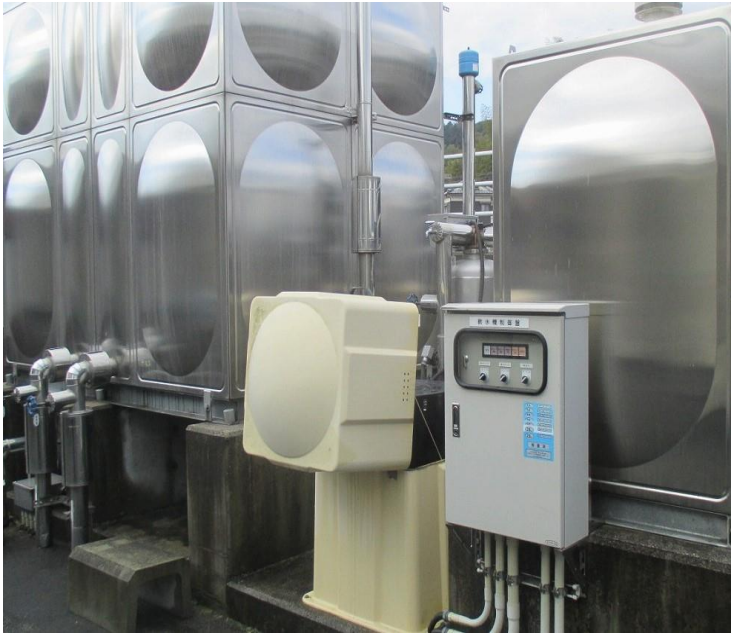
調査結果③(受水槽の管理状況)

清掃 & 水質検査: 年に1回

**清掃方法、水質検査結果は
特に問題なし**

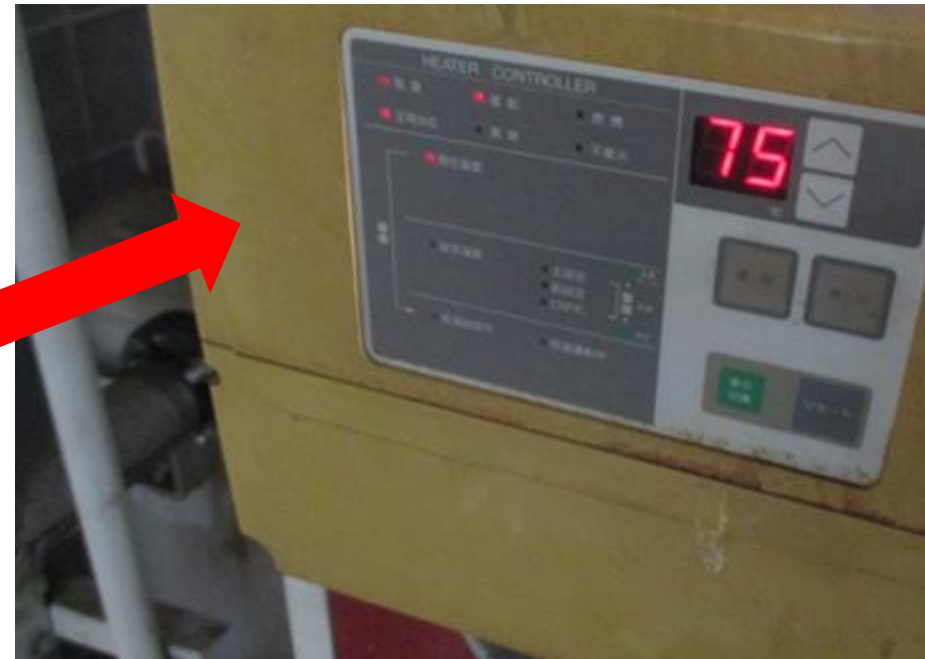
調査結果④(ボイラー等の管理状況)

メンテナンス:年に1回

設定温度:75°C

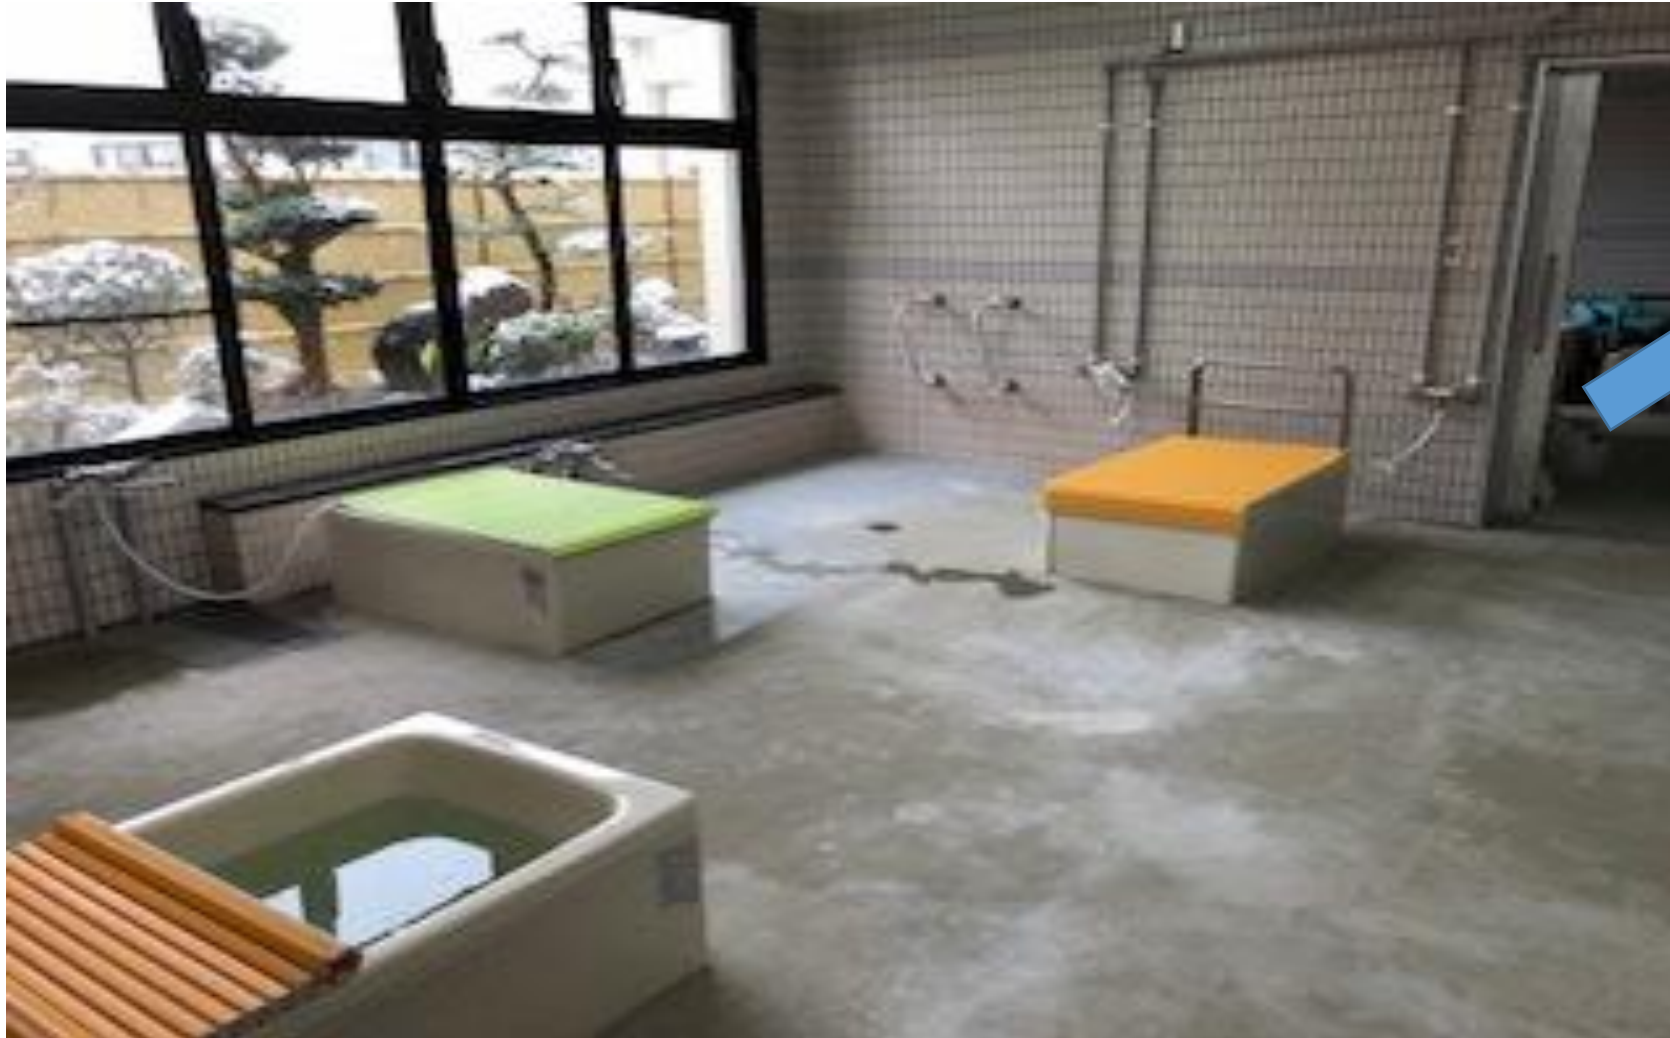
一般浴槽室

* 写真は改修のため、
床材を剥いたもの

拭き取り箇所	ATP値 (RLU)
一般浴槽室の浴槽内壁	3,814
一般浴槽室のシャワーヘッド	129,415
一般浴槽室のシャワーチェア	491,073
一般浴槽室の床	229,671

- ATP値が非常に高値
→入浴室の清掃及び消毒の徹底
- 当該老人福祉施設では、
今まで入浴室での残留塩素濃度の測定を行っていなかった
→湯口水の残留塩素濃度の測定

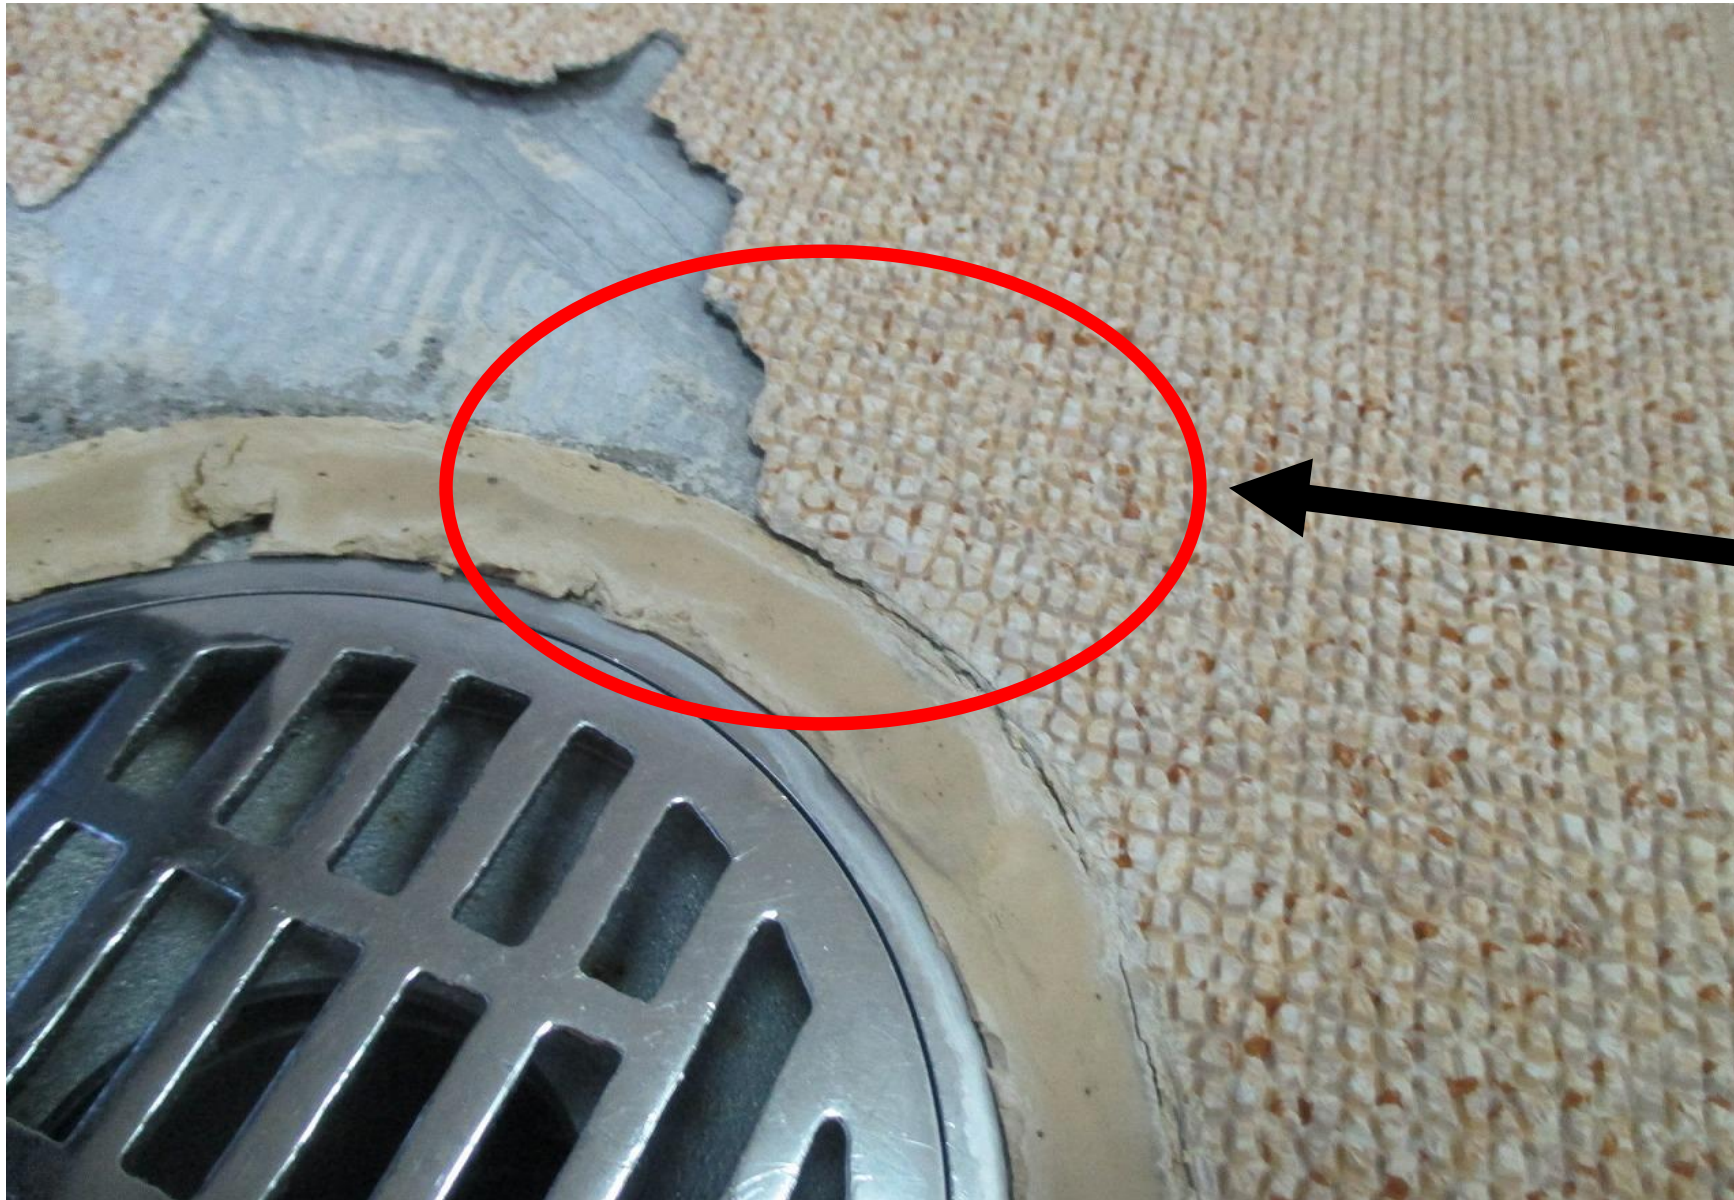
連結部分

- ・機械浴槽の浴槽水:LAMP法で**陽性**
- ・機械浴槽内壁の拭き取り検査(2例目調査時)
→レジオネラ属菌は不検出
LAMP法でも陰性
- ・連結部分は清掃できない構造

今回のレジオネラ症集団発生事例の感染源ではなかったが...

連結部分も衛生管理を徹底する必要あり

- **機械浴槽連結部分の洗浄及び消毒**
- **各居室トイレ、シャワー排水口の洗浄**

- 連結部分の洗浄を業者委託
- 各居室トイレ、シャワー排水口の洗浄
- シャワーヘッド及びホースの交換
- 入浴中止の継続
- 入浴室の床面を張り替え

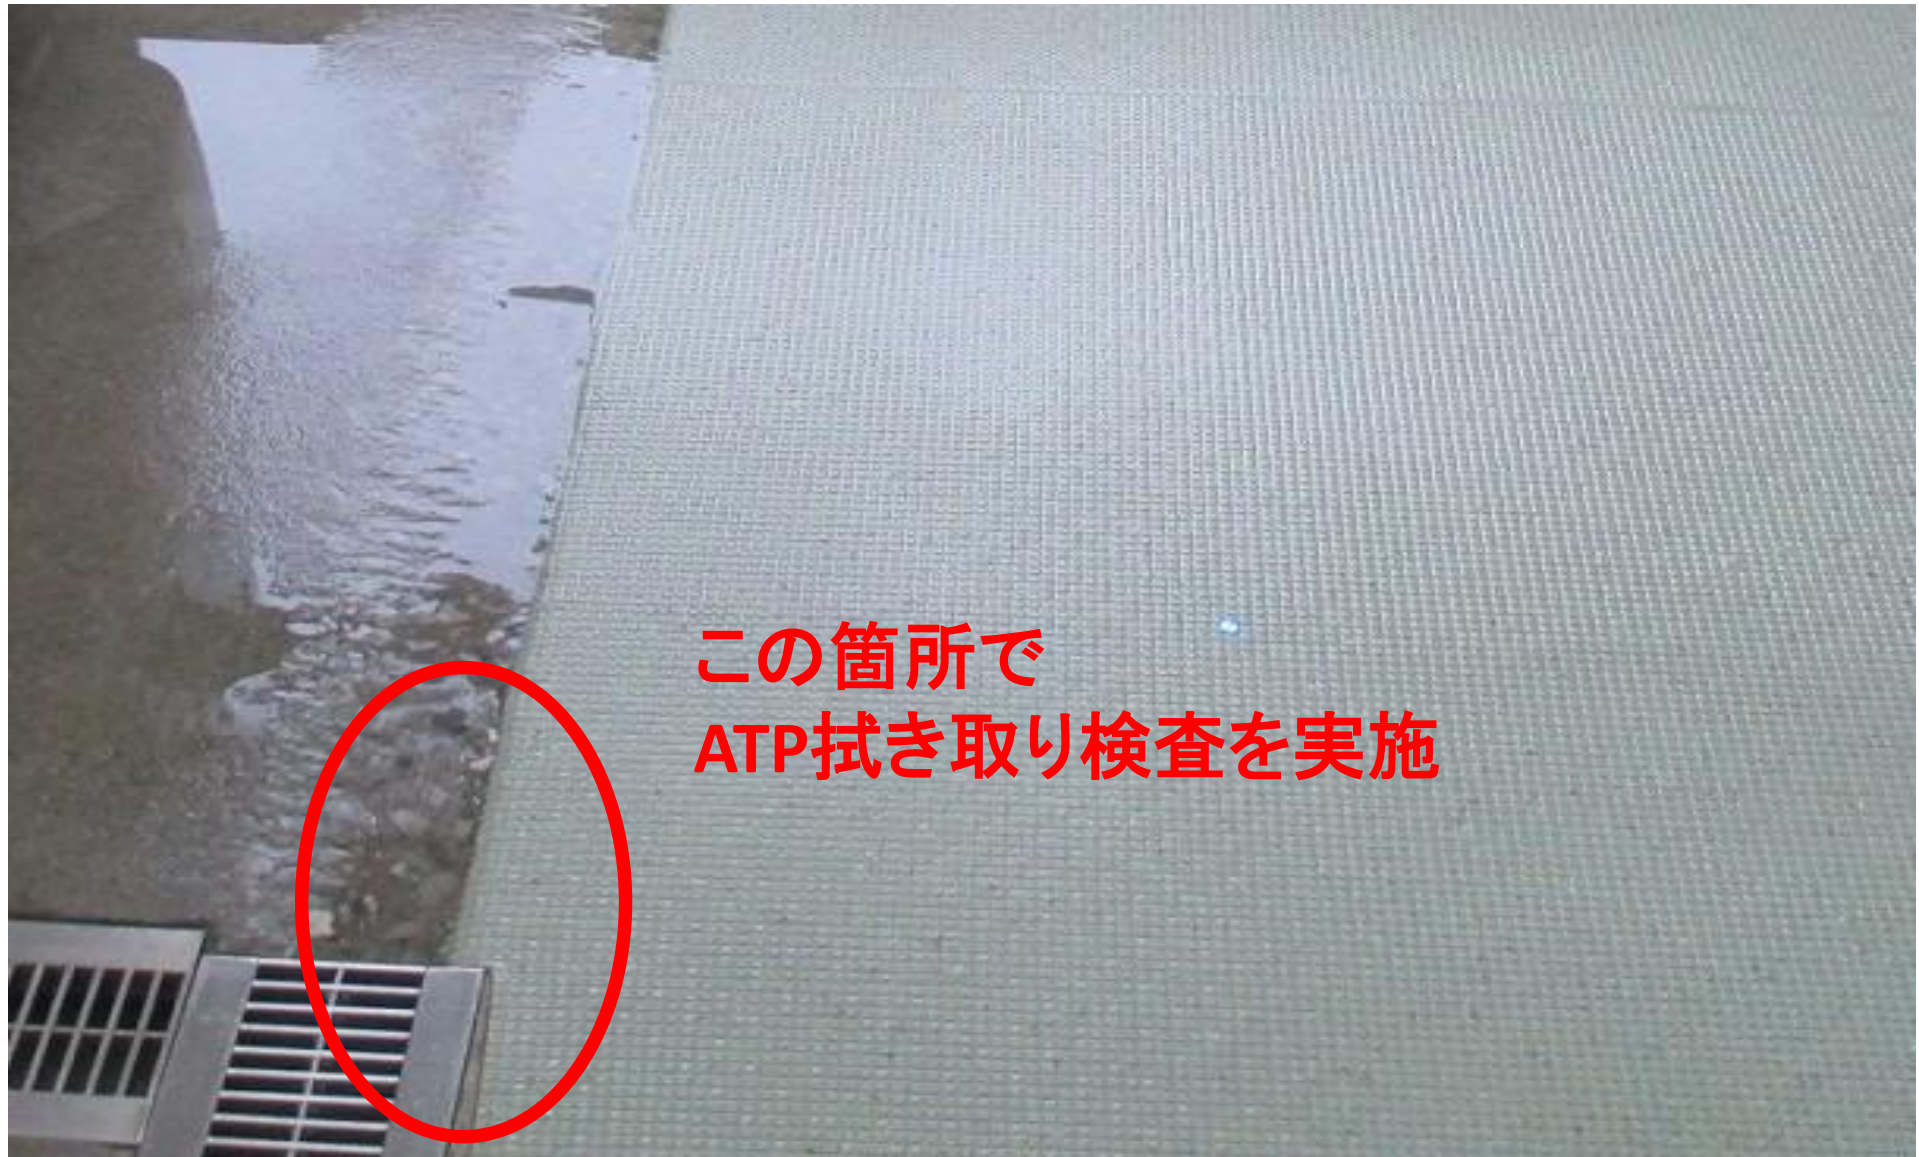
この箇所で
ATP拭き取り検査を実施

拭き取り箇所	ATP値 (RLU)
機械浴槽室の浴槽内壁	13,925
機械浴槽室の床	808,904

- ・入浴室が依然として汚れている
→清掃方法の見直し

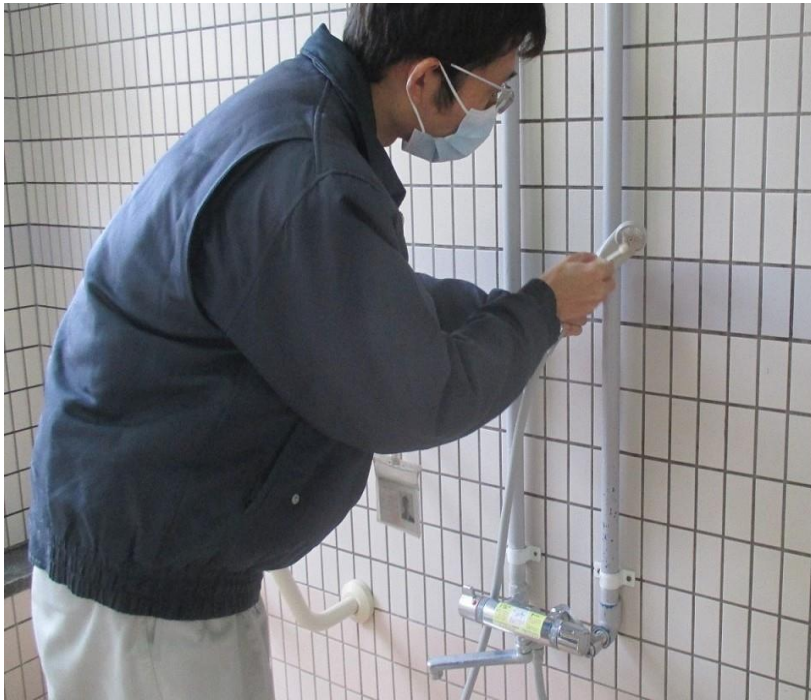
一般浴槽室のシャワーヘッド

PBSを含む拭き取りキットによる検体の採材

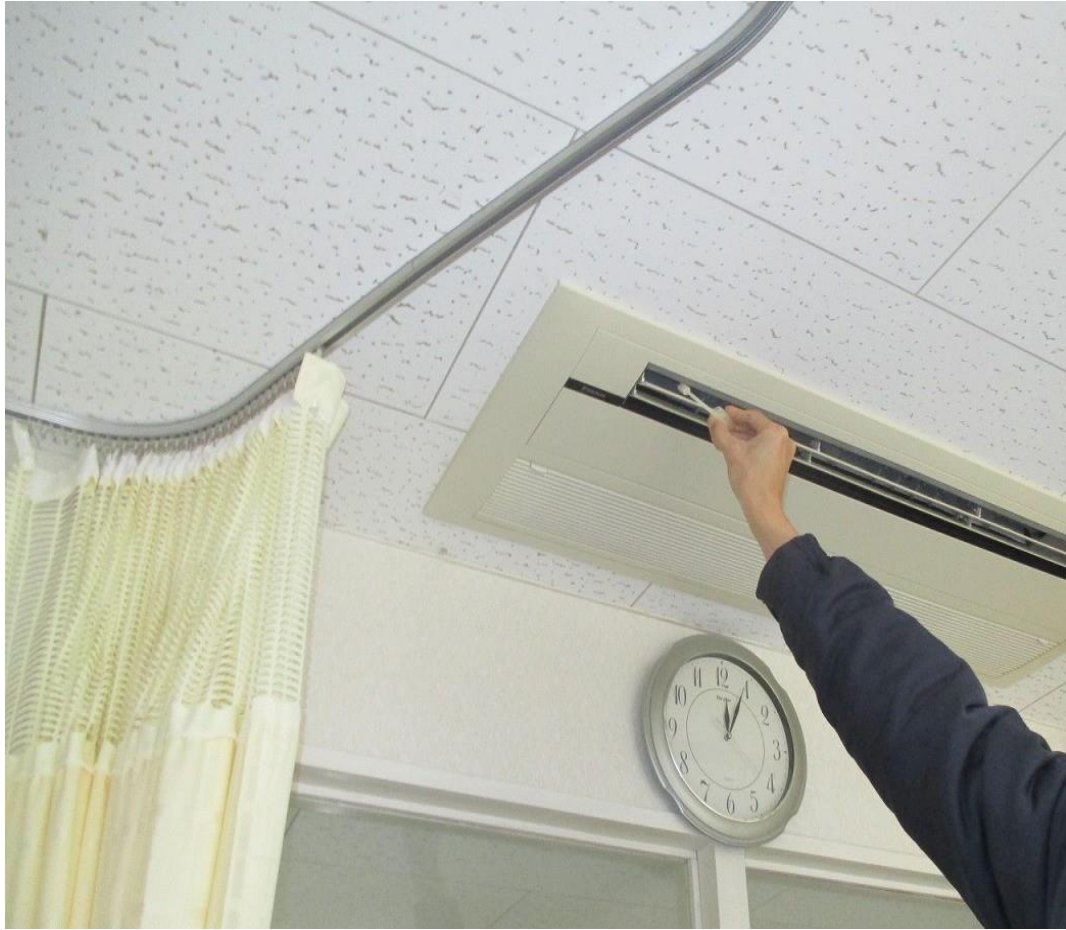
エアコン

PBSを含む拭き取りキットによる検体の採材

- ・加湿器の使用中止を要請
- ・エアコン、加湿装置の洗浄

- 各居室から加湿器を撤去
- 加湿装置を撤去
- エアコン清掃を業者委託
- 発生施設棟の除菌を業者委託（次亜塩素酸水）
