## 荷主等における荷役災害防止対策の好事例

平成 27 年度厚生労働省委託事業で実施の「現場安全診断」から集められた「荷役労働災害防止の好事例」の一部を紹介します。

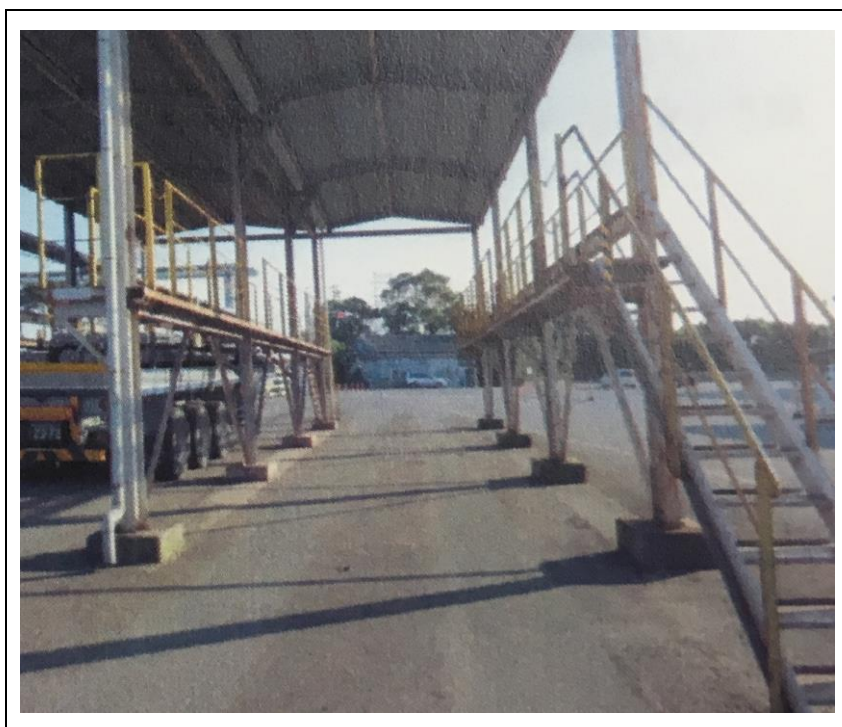
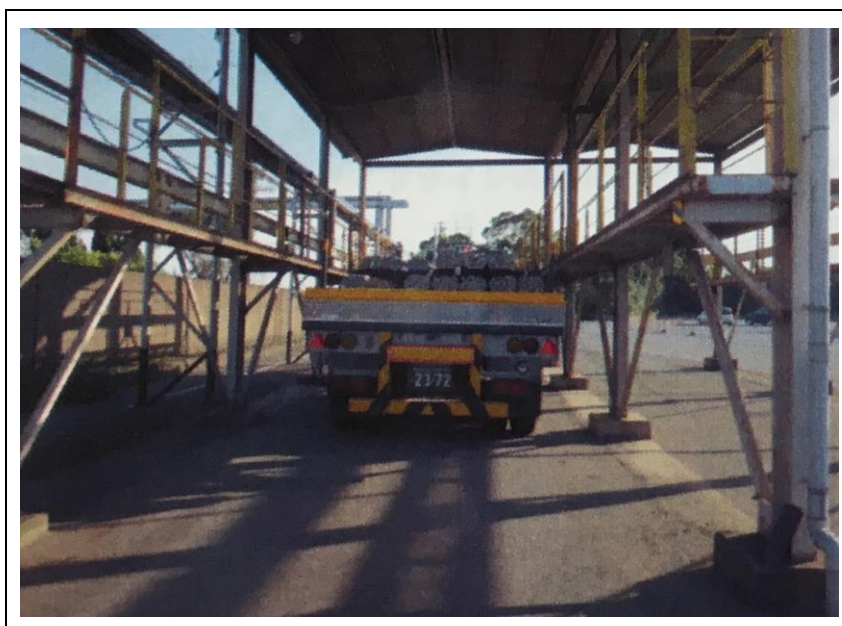
【好事例 2】①シート掛け、外し用プラットフォーム

プラットフォームからシート掛けができるので、墜落・転落のリスクが低減する。

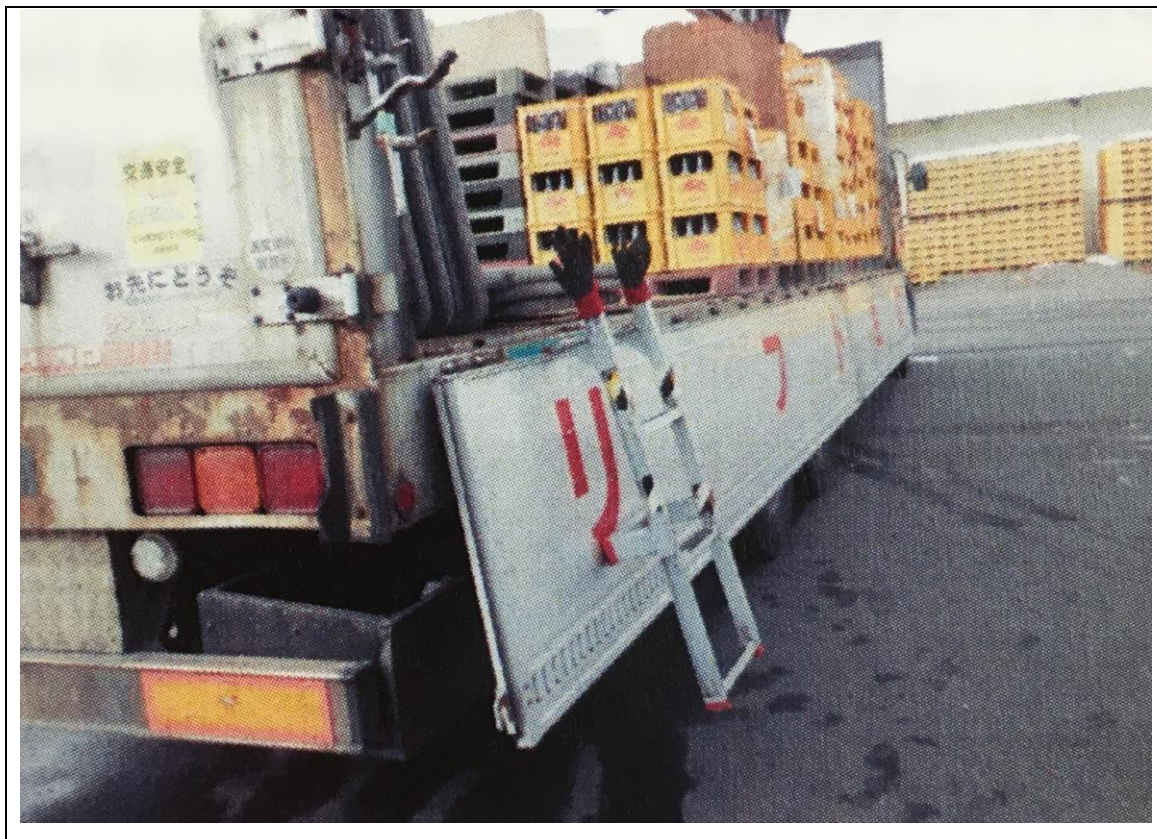
### 【好事例 3】トラック荷台への昇降設備

飛び降り、飛び乗り防止に効果がある。

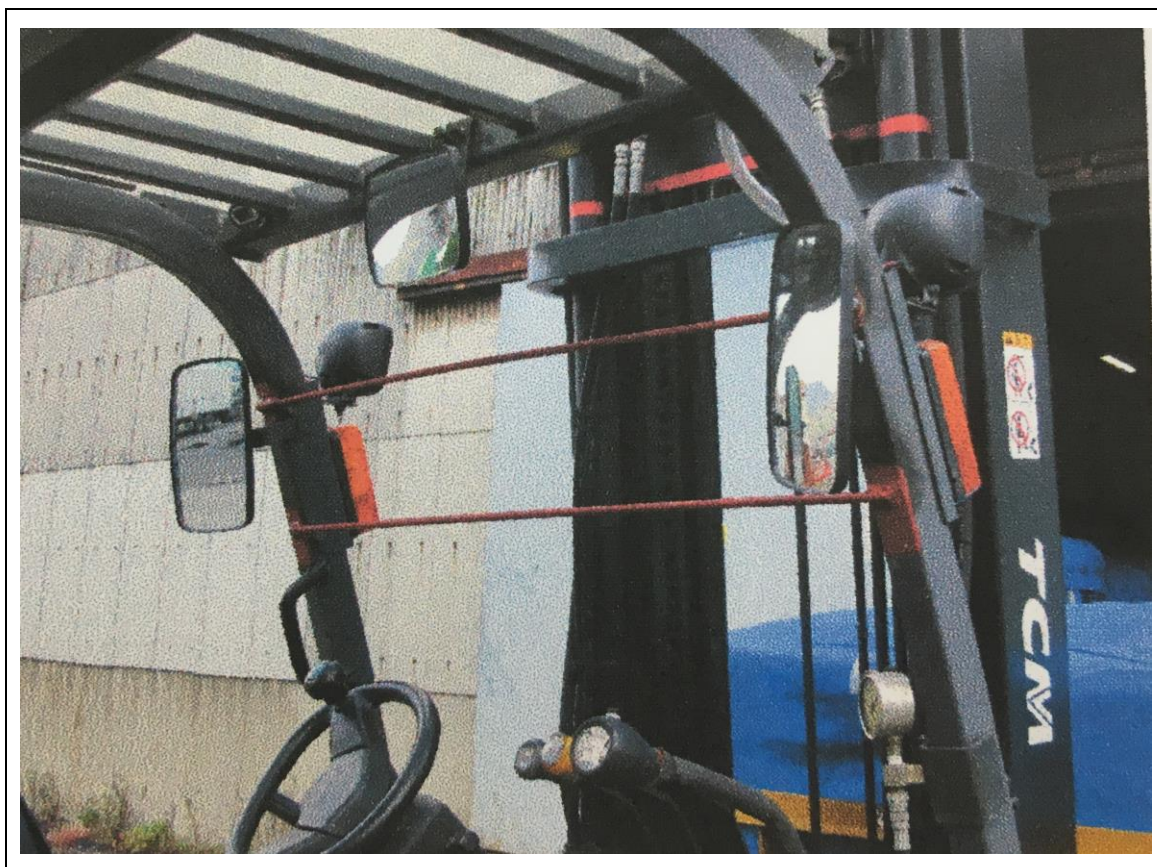
### 【好事例 5】 挟まれ防止柵

毎年、運転席から身を乗り出してマストに挟まれて死亡する災害が発生しているが、この柵により、当該災害を防止することができる。

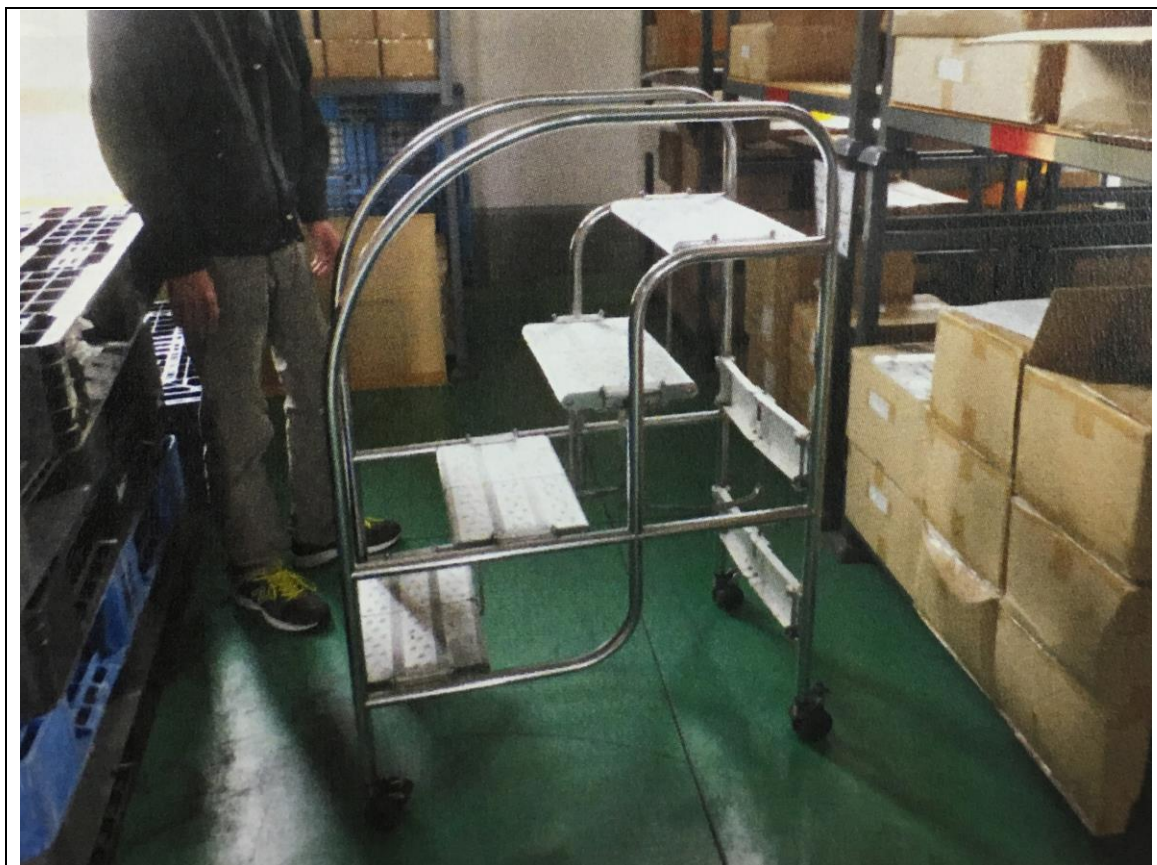
【好事例 7】手摺付き昇降設備

手摺りが付くことにより、転落のリスクを低減できる。

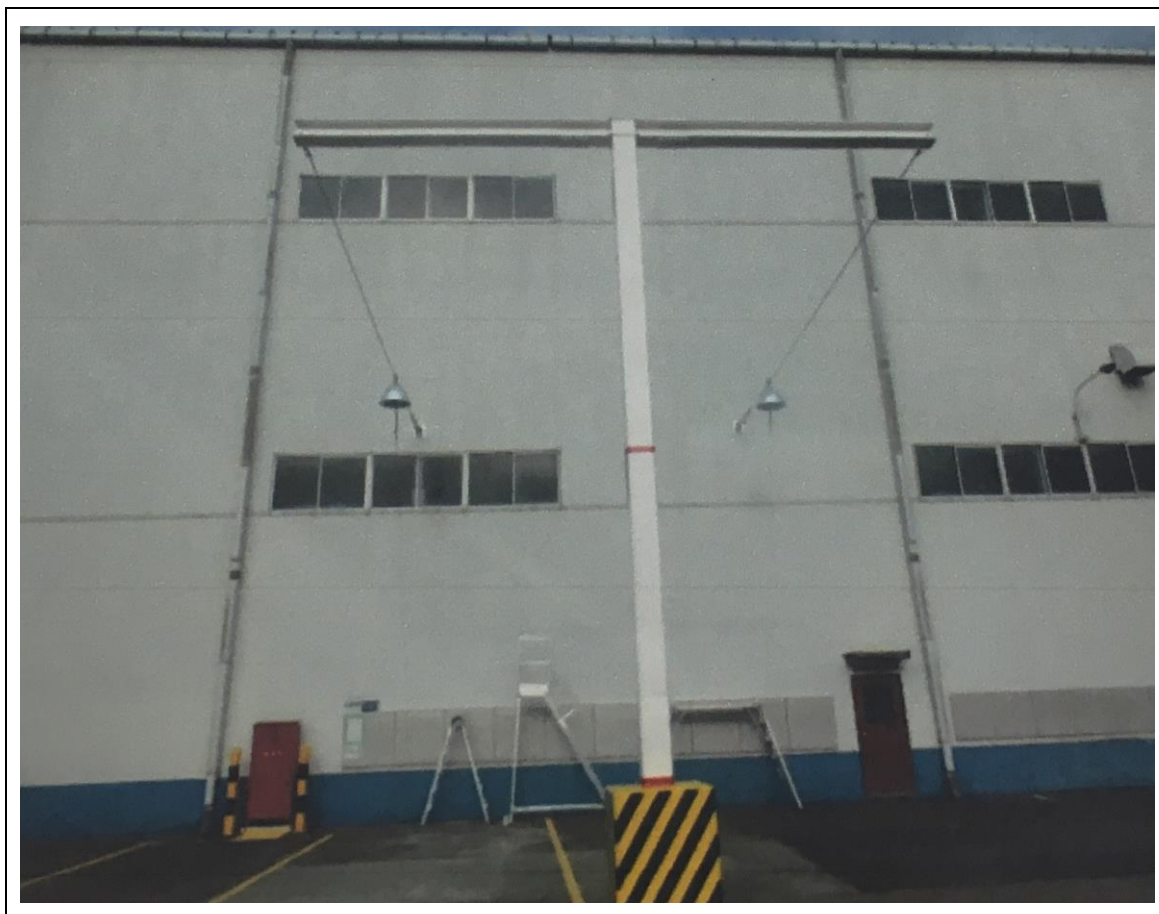
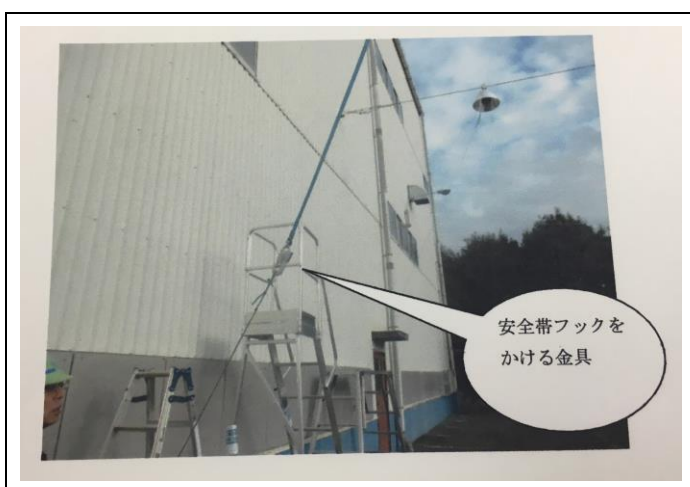
### 【好事例 9】 安全带取付設備の設置

省スペースのため、トラック二台分確保できる。

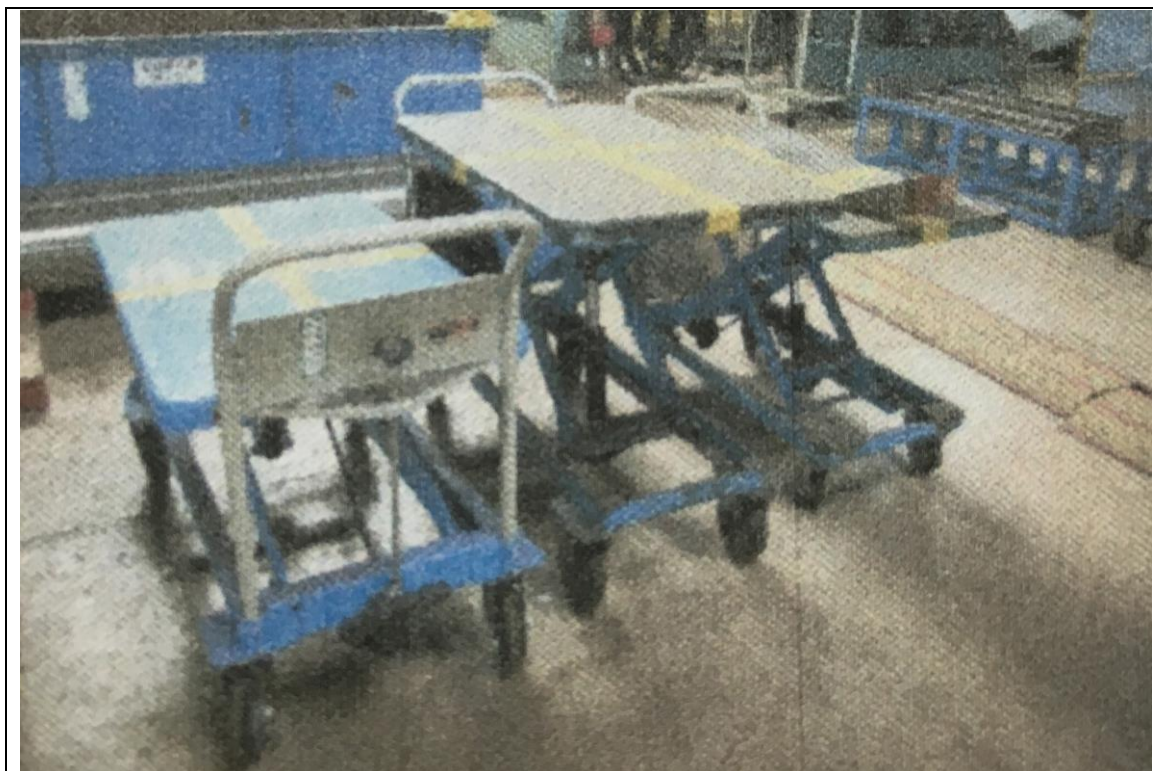
【好事例 10】リフター付き台車の活用

荷台がリフトすることにより、かがむ姿勢が減り、腰部への負担を低減できる。
