清掃インスペクターとエコチューニングについて

平成28年度生活衛生関係技術担当者研修会

公益社団法人 全国ビルメンテナンス協会

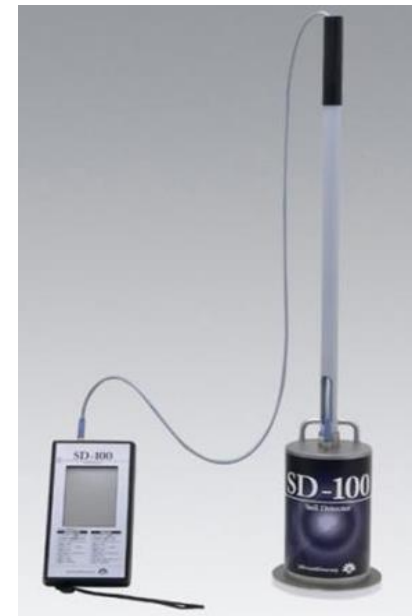
①SD-100

① 汚染度／汚染度計 (SD-100, ディバーシー(株))

繊維床の汚れ具合を判断するための比較測定器。汚れている箇所と汚れていない箇所の差を数値で表す。

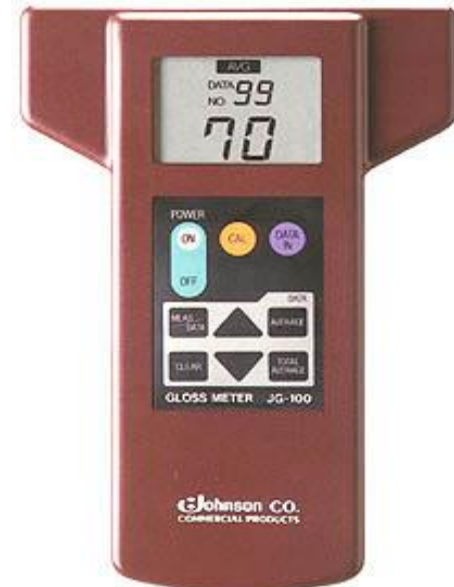
②JG-100

② 光沢度／多機能光沢計 (JG-100, ディバーシー(株))

硬性・弾性床の光沢の度合いを数値で表す。

光沢度とは、表面に光をあてた時の反射の程度を表す量で、測定部分での反射光の強さと、光沢標準板からの反射光の強さの比で決められている。JISでは、屈折率1.567のガラス板表面の光沢度を光沢の基準として100と定めているが、JG-100では90前後のガラス板を校正用標準板としている。

数値が低いほど光沢がないことを意味する(光沢があればよいというものではないが)。また、基準値(比較的きれいな所)との差が大きいほど、通常よりワックスが剥がれ、汚れていると判断する。

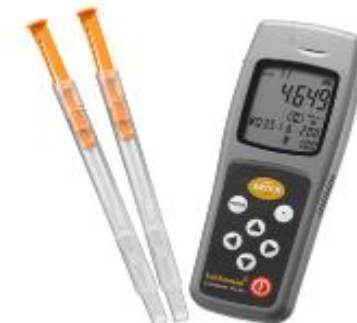
③ルミテスターPD-20

③ATP／ATPふき取り検査器(ルミテスターPD-20, キッコーマンバイオケミファ(株))

すべての生物の細胞内に存在するATP(アデノシン三リン酸)を酵素などと組み合わせて発光させ、その発光量を測定し、汚染物質(=ATP量)を数値で表す。手がよく触れる箇所、清掃が行き届かないと思われる箇所等を測定する。

数値が高いほど、汚れていると判断します。

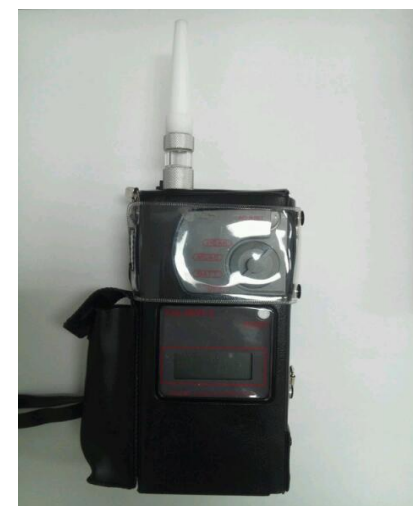
④ KALMOR-Σ

④臭気／臭気計(KALMOR-Σ, (株)カルモア)

臭いの強さをΣ値で表す。

Σ値とは、本器独自の値であり、本器メーカーが独自に調べたところ、平均的なΣ値は、会議室・応接室で170～280、事務所内で180～330となっている。

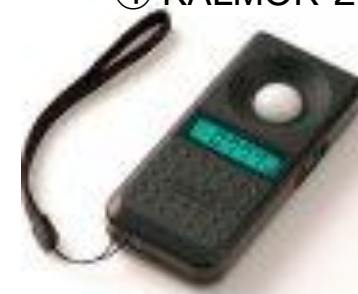
⑤ANA-F9

⑤照度／照度計(ANA-F9, 東京光電(株))

目視点検時の照度(明るさ)を把握する。

事務室の照度基準は、JIS Z91110によると300～750lux程度になるので、この基準より低いと十分な目視点検ができない場合がある。

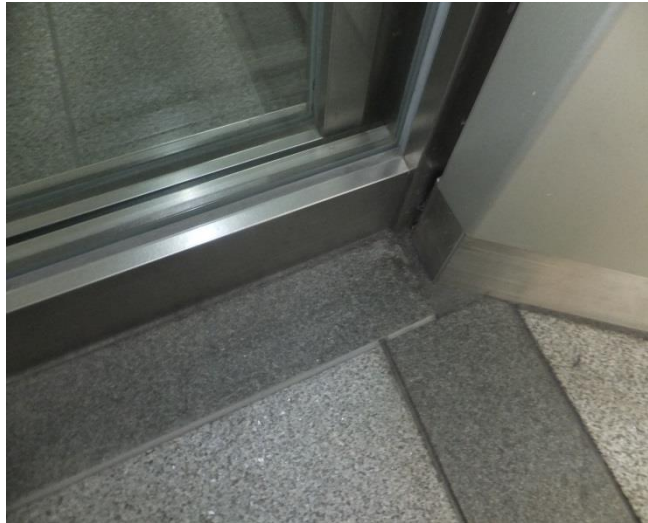
隅に汚れ

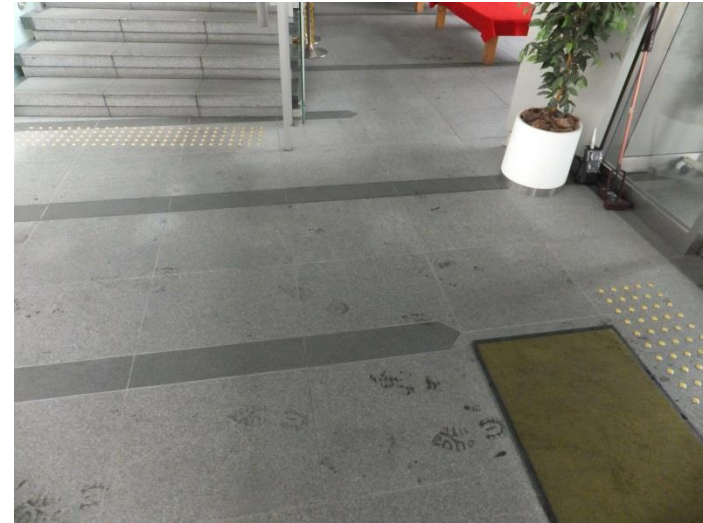
歩行動線

マット: 目詰まりによるパイルのつぶれあり。また、小さいため、効果が少ない

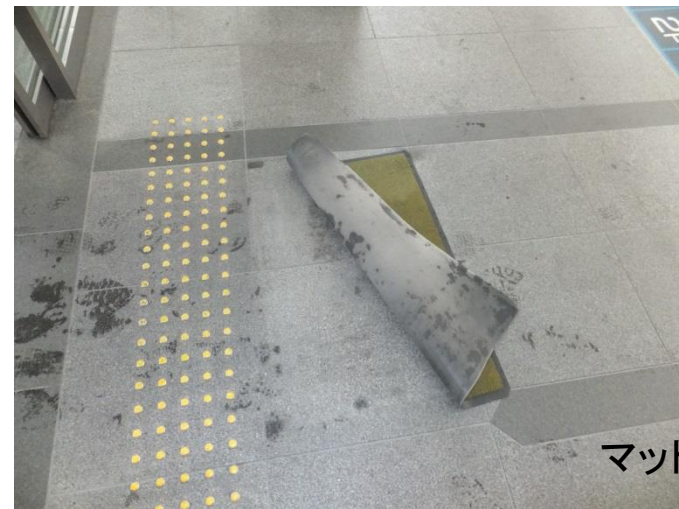
マット: 裏の汚れ

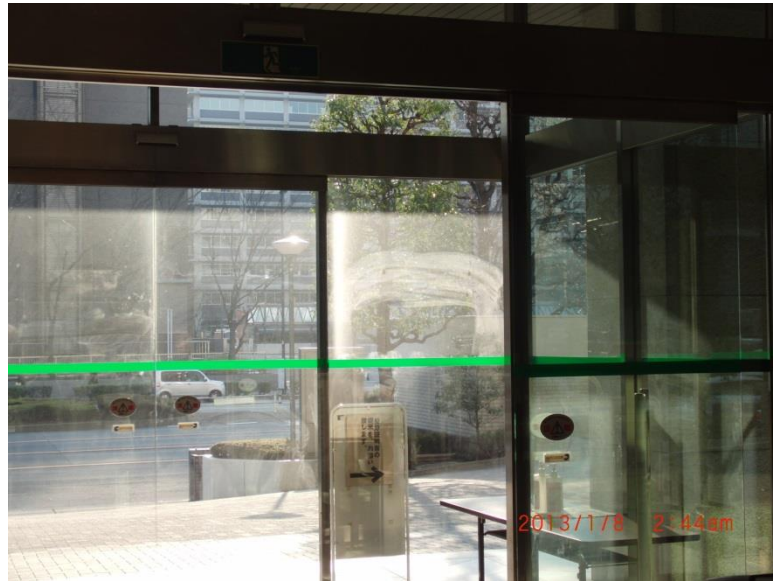
目視：手垢汚れ、ドア下部の金属の汚れ、高所の拭きムラ

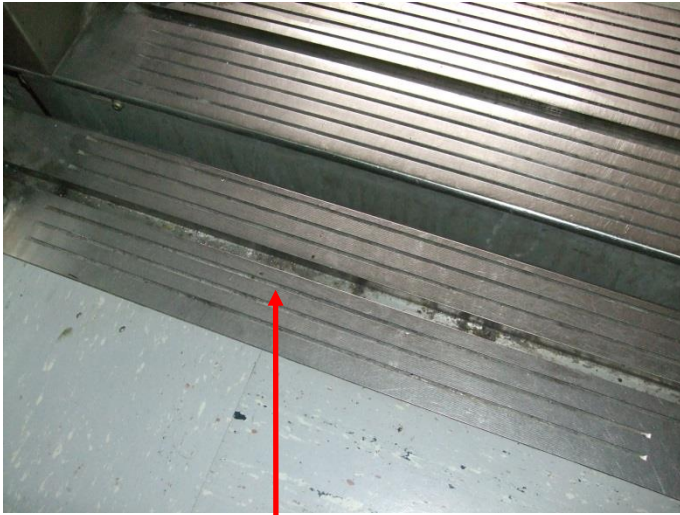
目視：扉溝の土砂の堆積が目立つ
、扉溝の剥離汚水の付着

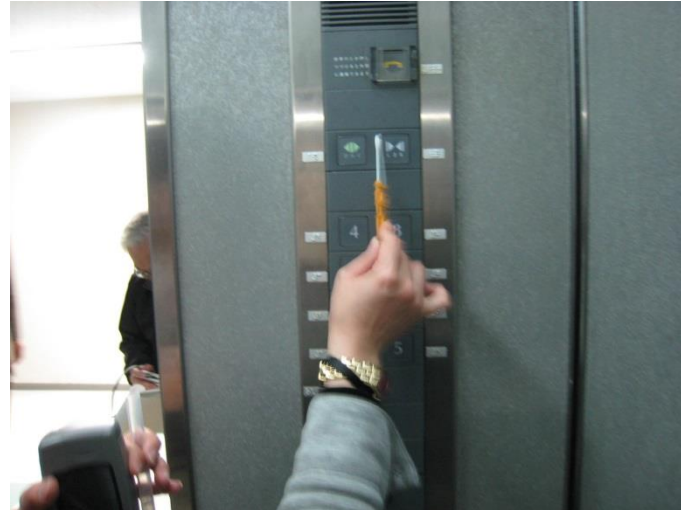
かご内操作盤
ATP:5,448RLU

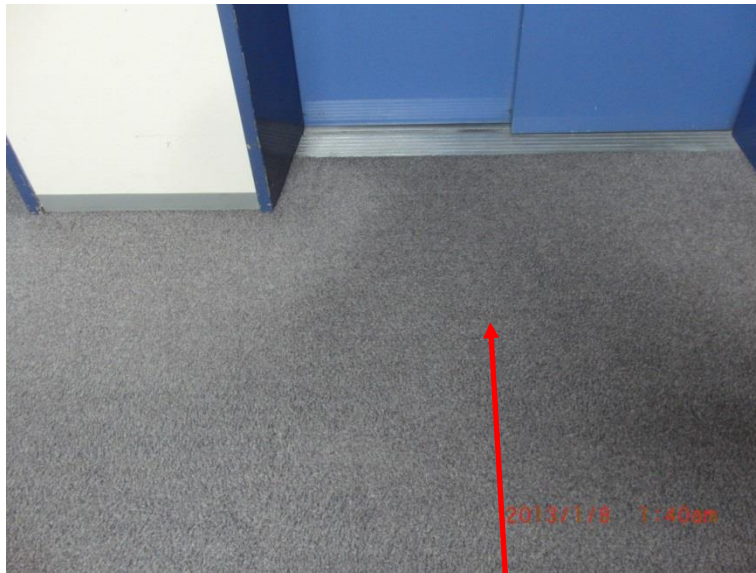
目視:床の歩行動線が目立つ

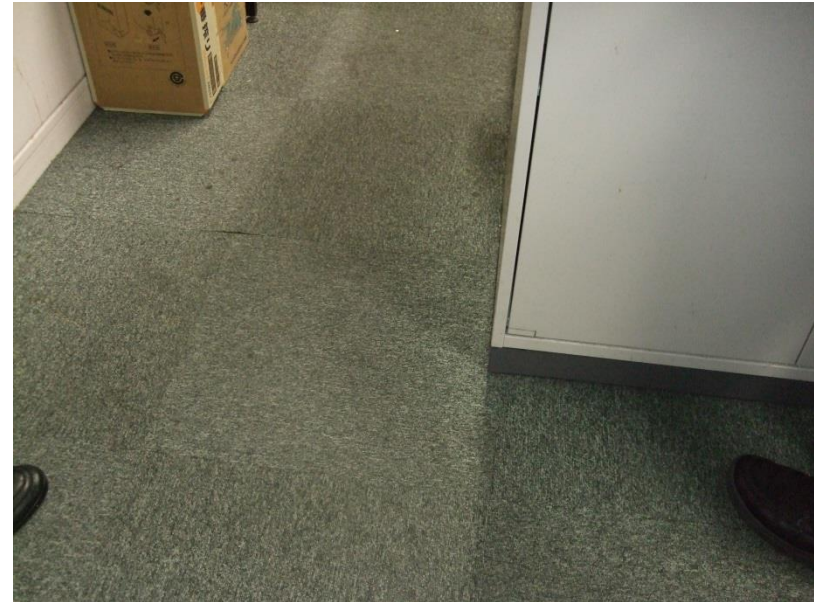
目視:床の歩行動線・シミが目立つ、清掃周期や清掃方法、仕様の検討が必要

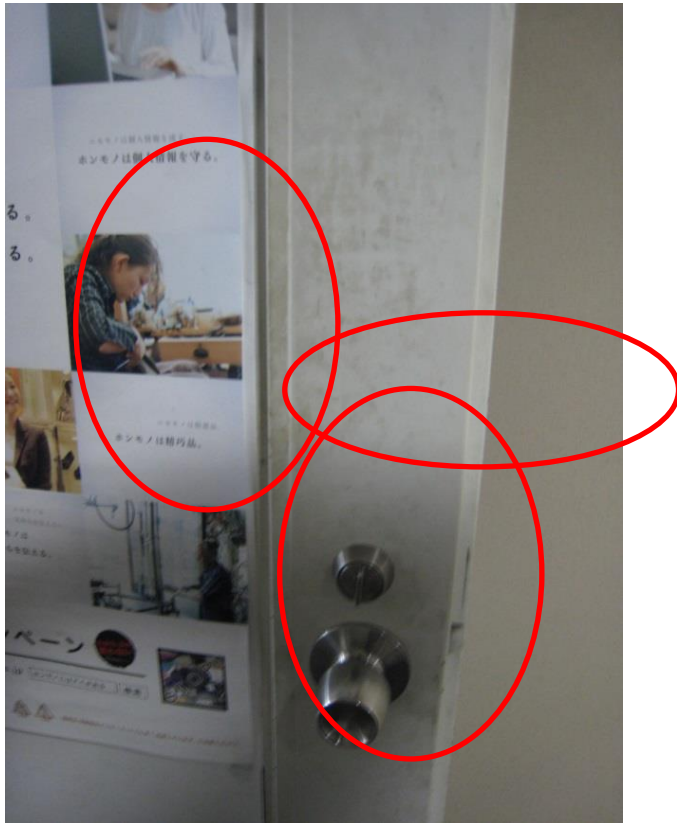
●事務室 扉の取手付近

ATP:9,621RLU

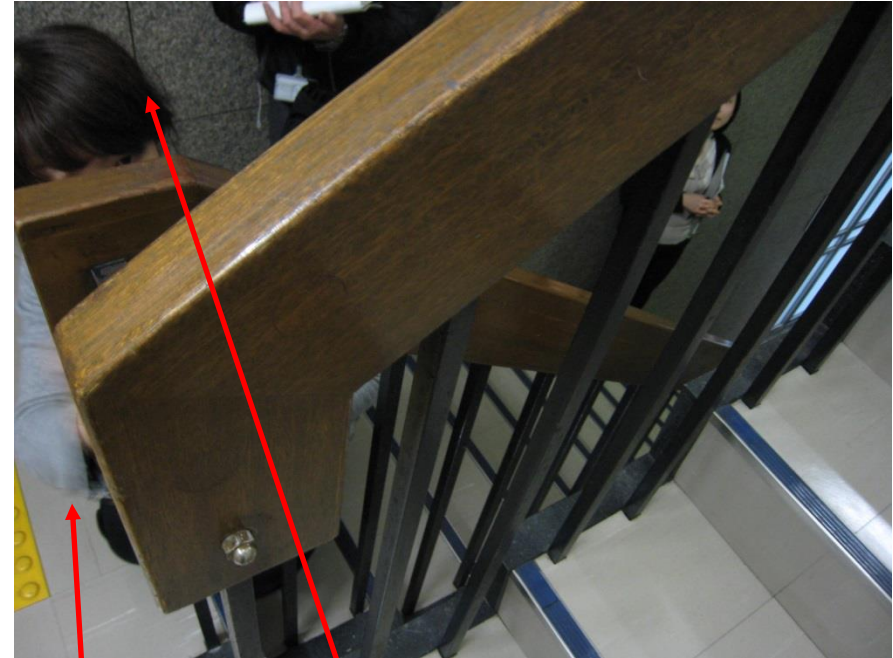
●階段 手摺

目視:手垢汚れが目立つ

ATP:3,792RLU、21,537RLU

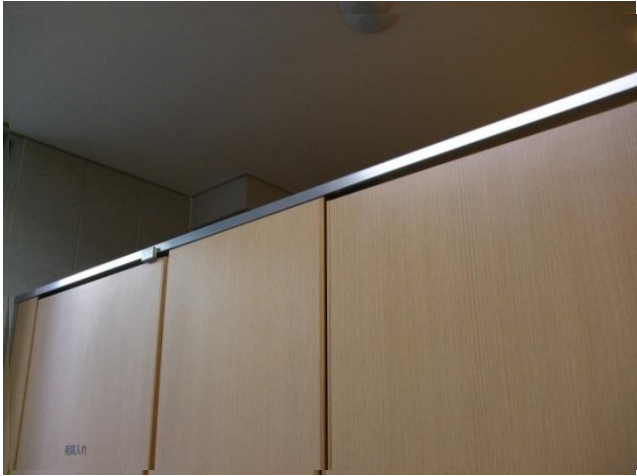
目視：扉上部にほこりが目立つ

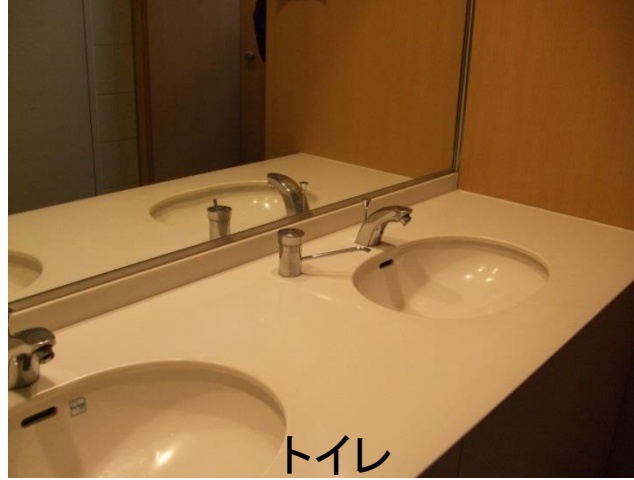
目視：鏡下部の金属部にサビ汚れ

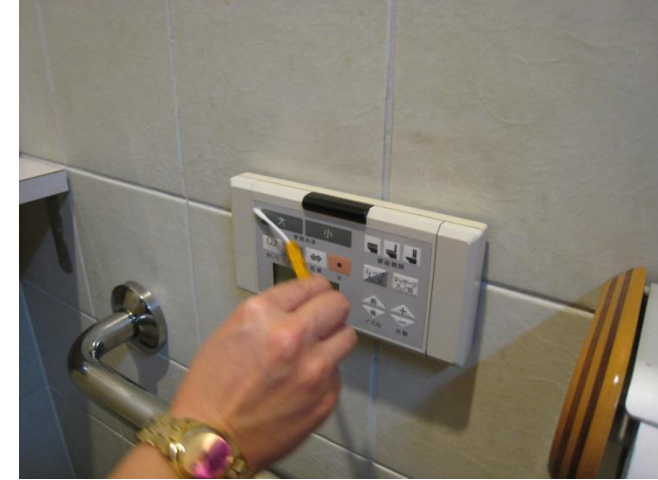
<洗浄ボタン>

ATP: 8,485RLU (6F)
26,946RLU (4F)

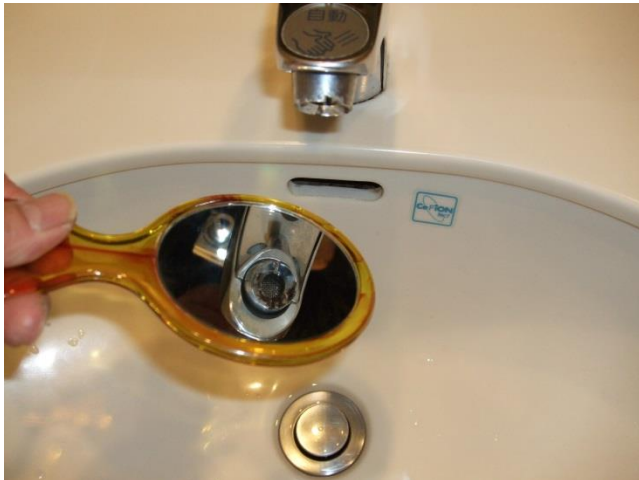
目視：蛇口の裏面に汚れ

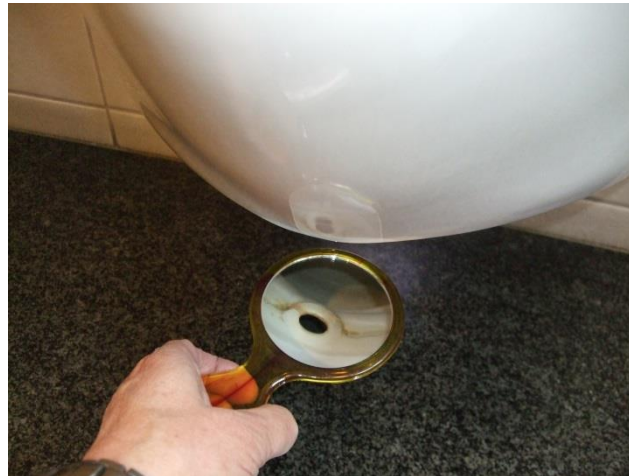
目視：小便器下部の裏面に汚れ

ATP: 32,434RLU (6F)
54,625RLU (4F)

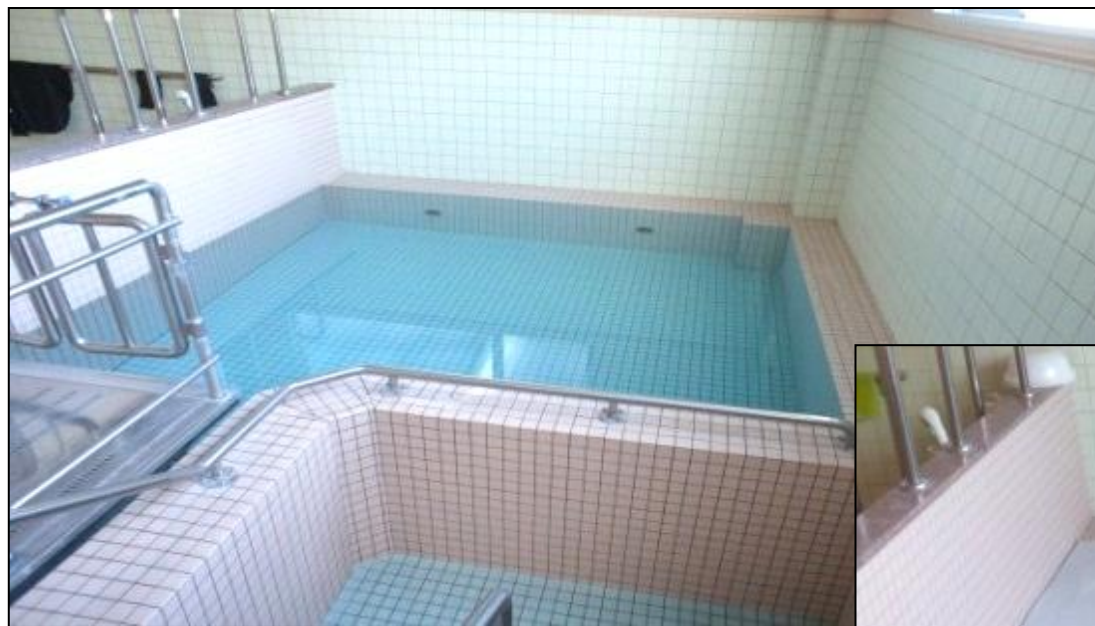
③ 浴槽の保温による給湯エネルギーの低減 現状

1) 老人福祉施設

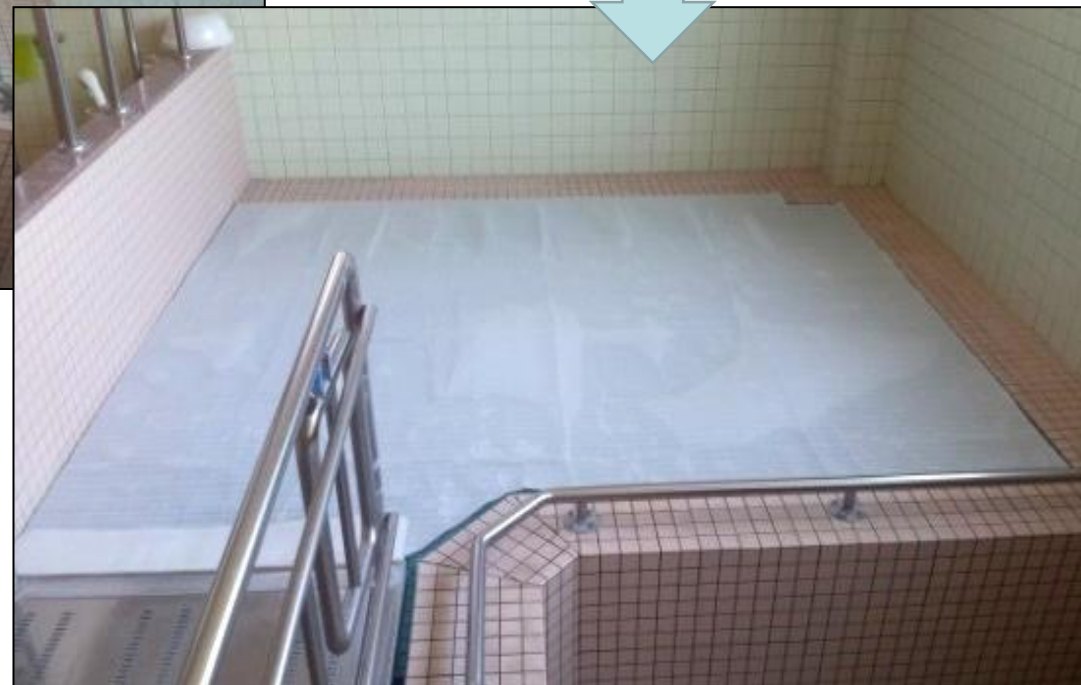
保温対策後

1時間後	3時間後	6時間後
保温あり	40℃	38℃	35.6℃
保温なし	39.2℃	35.6℃	30.4℃
