平成28年度生活衛生関係技術担当者研修会

レジオネラ症の国際動向

倉 文明

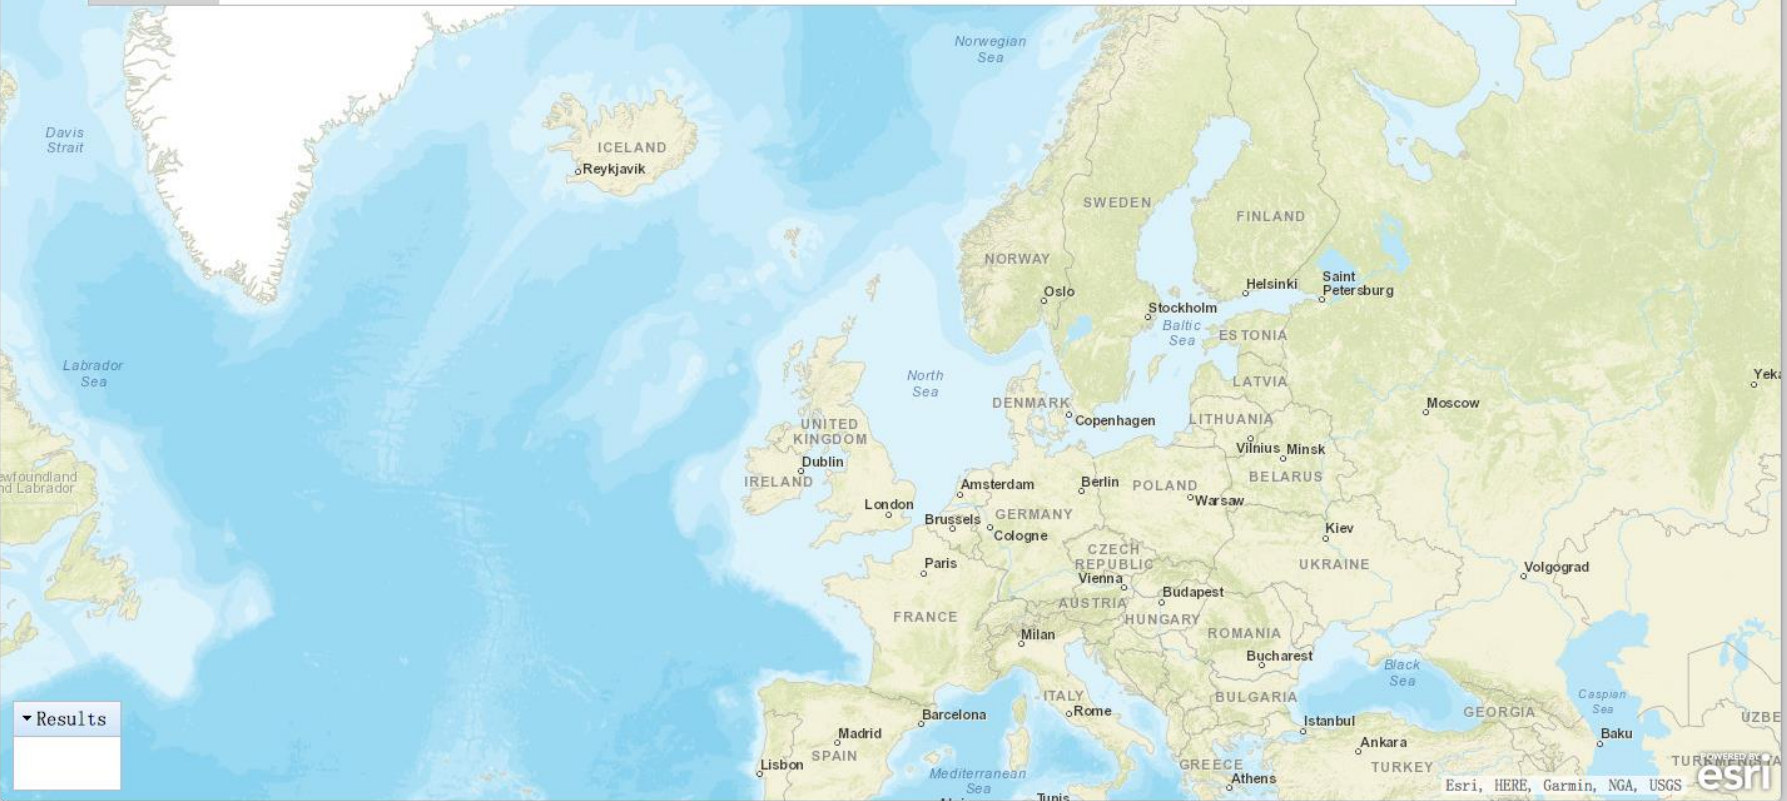
ECDCによる地理学的解析ツール
(Geographic information systems) GIS

- ECDCが集団感染において感染源の特定のための無料の地理学的解析ツールを公開した。利用するためには予め平方キロメートルあたりの日本の人口を入力しなければならないという。担当者はE. Robesynである(04)。 <https://legionnaires.ecdc.europa.eu/gistool/>
- 英国保健省は、健康管理施設におけるレジオネラ対策のための **安全な配水と管理** のためのガイダンスを更新した、10年ぶり(06)。

Inputs		
		Cases	Population	Sources
Model 1	Density	X		
Model 2	Risk	X	X	
Model 3	Density in concentric zones around potential source	X		X
Model 4	Risk in concentric zones around potential source	X	X	X

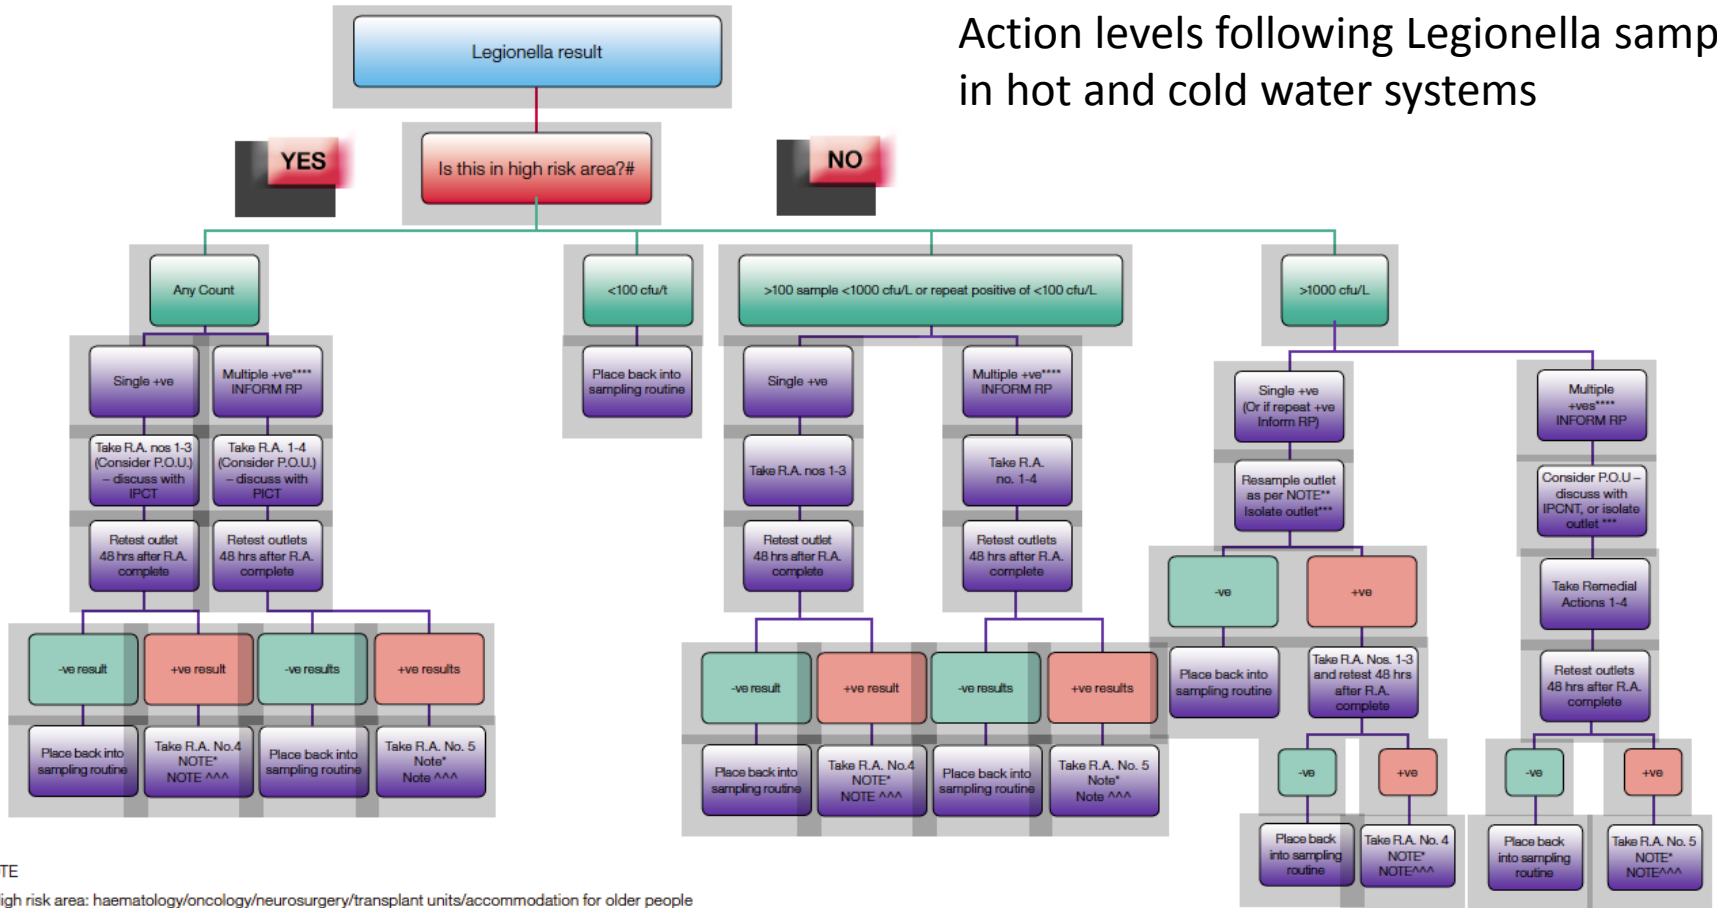
Action levels following Legionella sampling in hot and cold water systems

High risk area: haematology/oncology/neurosurgery/transplant units/accommodation for older people

* If all remedial actions are exhausted and there is no improvement in results, then take remedial action No. 6.

** Take additional samples pre and post from adjacent areas on same loop based on worst case scenario (Low usage outlets).

*** Remedial Action should occur 48 hours after isolation.

**** More than one positive on same loop in the system.

1. Review control measures e.g. temperatures flow and return and local, ClO₂ levels, investigate if outlets are being used and/or flushing regime in place
2. Consider changing outlet i.e. shower head and hose or tap as appropriate
3. WHB – TMV change/consider removal
4. Full investigation of the plumbing system including dead leg investigation, flexible connections, has there been remedial works in the area, has anything changed
5. Consider Installation of standalone ClO₂ Unit
6. Consultation/inform WSG

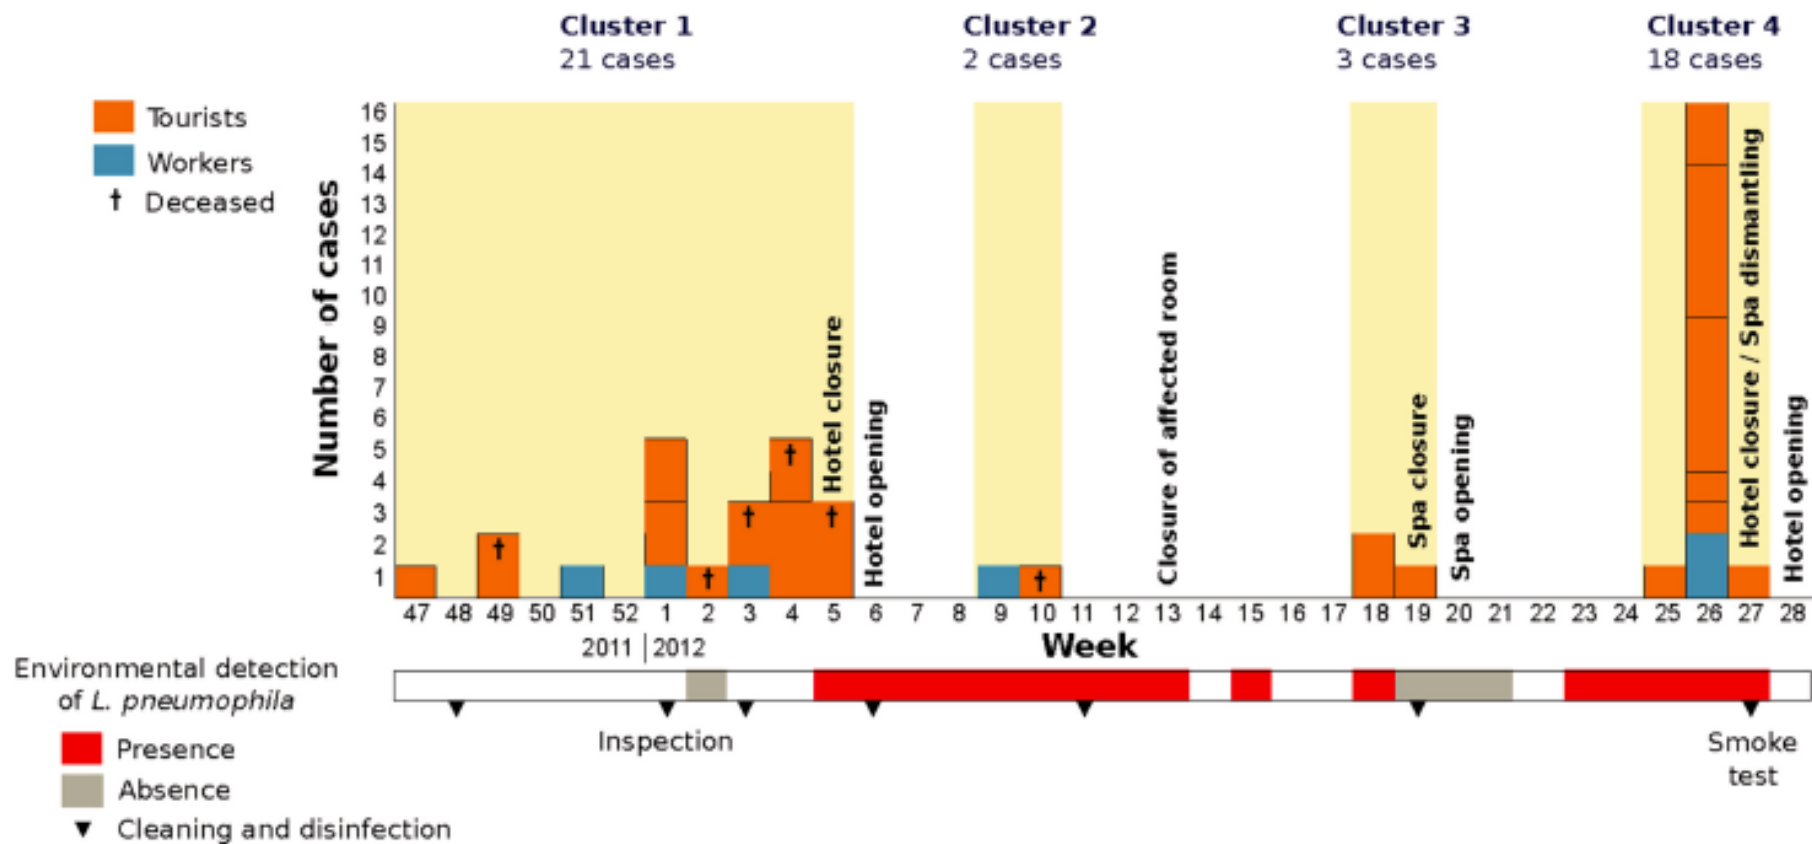
ホテルの水治療プール

- 2011年11月～2012年7月にスペインCalpeにあるホテルの **hydrotherapy pool**により44人（客以外に5人のホテル従業員も）のレジオネラ肺炎集団感染が発生した。6人死亡。パイプから水が水面へ勢い良く注がれていた。**エアロゾルは排気口から外に出てまた吸気口から吸い込まれて室内に運ばれていたようだ。**
- 起炎菌は *L. pneumophila* SG1 , **ST23**. (客室給湯系ST578も)
- プール下に**空洞があり水がたまっていて再発した**。プールは撤去された（その後、新プールと空調ダクトが設置）。

FIGURE 1 | Number of cases affected by legionellosis grouped per week of onset of symptoms. Detection of *L. pneumophila* during the environmental investigation is indicated by colors in the lower bar (see legend). Measures undergone by local health authorities are also marked in the corresponding weeks.
