## Ⅱ 改善事例

### 【事例1】

電気機械器具製造業においてトラックへの積込の作業手順の改善を行い、荷役作業作業時の転落の危険、作業負担の軽減に配慮

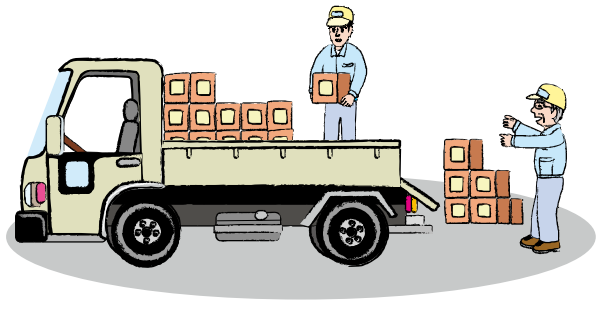
改 善 後

高齢者1人作業から、2人作業に変更した。

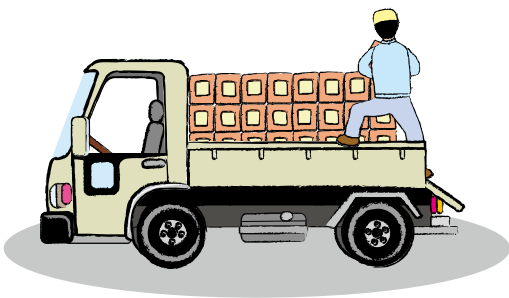
荷台が荷で一杯になった場合、作業者はトラックのあおりの上がり荷を移動させることがあり、転落するおそれがあった。

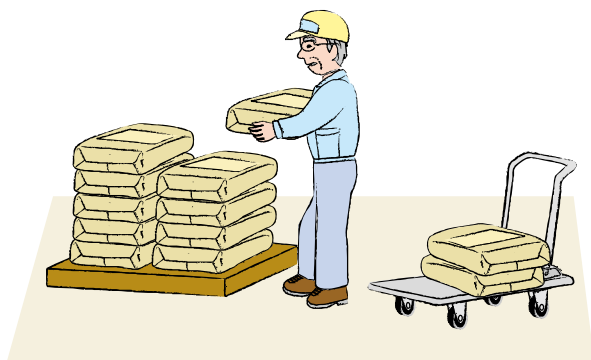
改 善 前

原料の合成樹脂ペレット（25kg紙袋入り）を人力でカートに積み込み運搬していた。

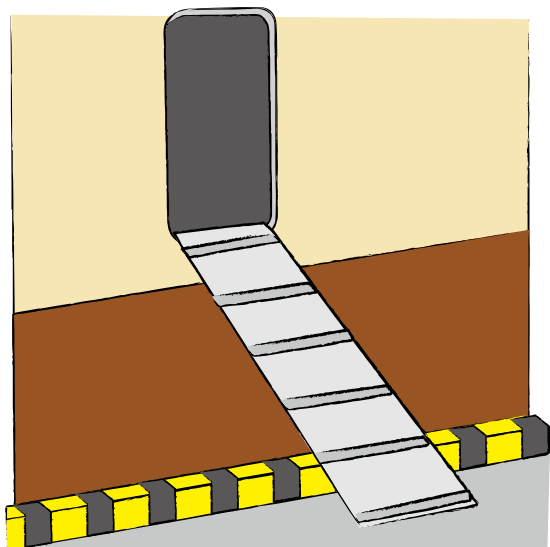
船舶への乗込み用歩み板に手すりがなく、墜落・転落するおそれがあった。

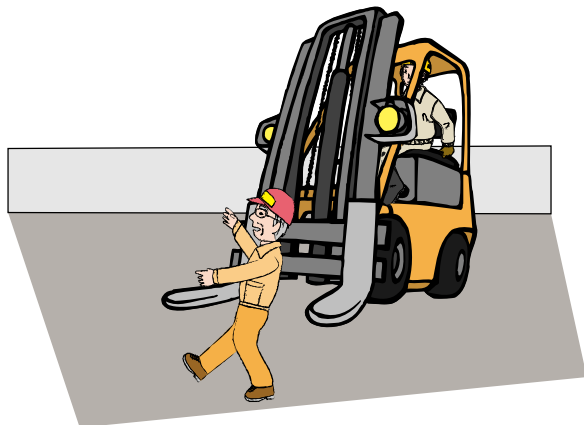
改 善 前

フォークリフトの走行通路が狭く、作業者の通行も頻繁で、避けようとして接触又は転倒するおそれがあった。

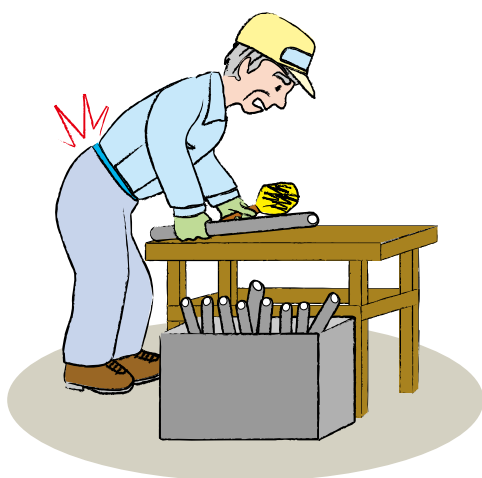
改 善 前

- (1) 部品仕上げ作業の作業姿勢が前屈みで、腰に負担がかかっていた。
- (2) 立ち作業で、部品を床に置かれたパレットに積載していく作業において、腰の曲げ伸ばしが繰り返されることにより、腰に負担がかかっていた。

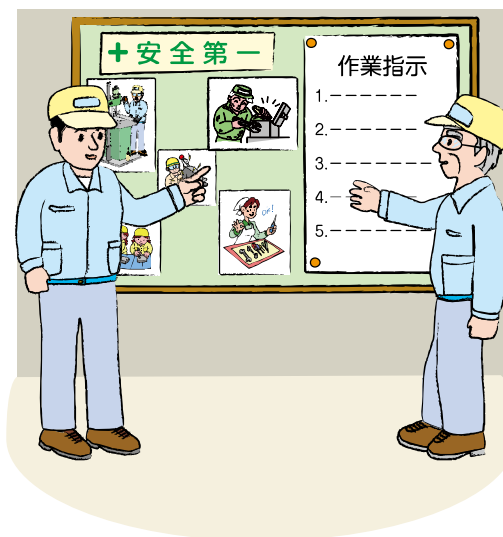
掲示物については、高齢労働者であっても容易に判読できるように文字サイズを大きくした。また、作業指示や作業方法の説明には、文章での説明だけでなく、写真や絵などを使って、理解しやすくした。

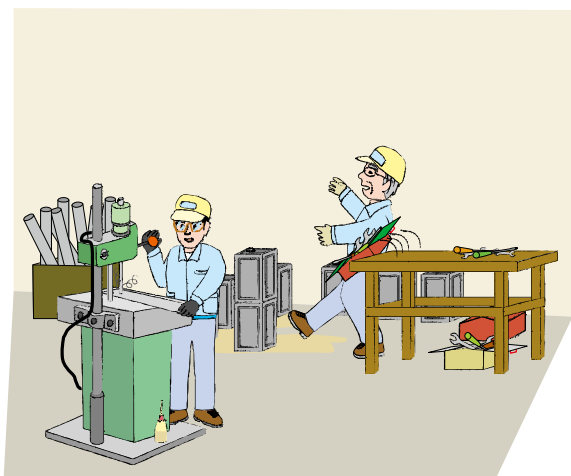
## 改 善 前

金属加工品組立用の工具や切削用油缶が作業場所に雑然と放置されており、不用意に接触したり落下した時、落下物が作業者の足に当たり、骨折や打撲するおそれがあった。また、油で床が滑りやすく、転倒するおそれがあった。

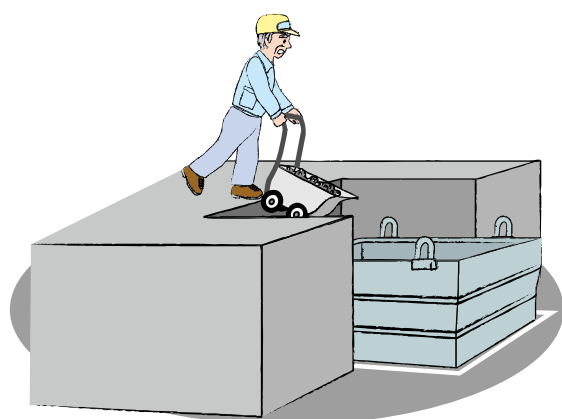
金属原料ブロック切削加工中に発生する切削屑収納コンテナと作業床との間の隙間が大きく、転倒・転落するおそれがあった。
