機械の制限仕様の指定シート

(3)危険源、危険状態及び危険事象 特定チェックシート

(4) リスクアセスメント実施前後の実機写真(1/2)

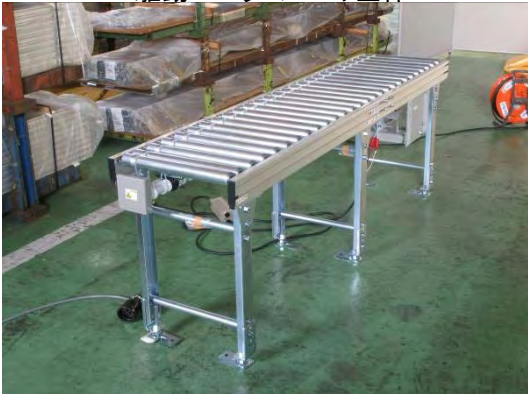
評価前	➡	評価後
<p>2-3-1 駆動ローラコンベヤ全体</p>

➡	<p>駆動ローラコンベヤ全体(保護方策適用)</p>  
<p>2-3-2 駆動ローラコンベヤ ドライブ裏側</p>

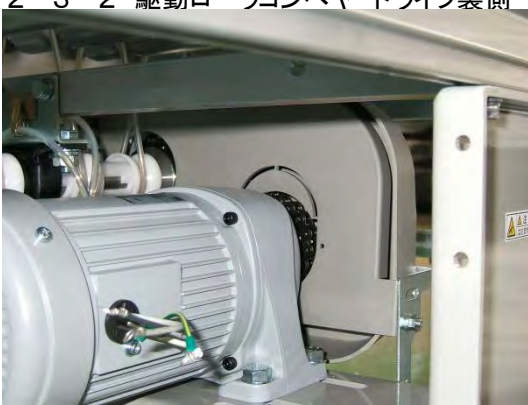
➡	<p>まとめ表No. 2/危険源の同定1.4</p>   <p>駆動部裏側カバーにも 注意シール「運転中はカバーをはずすな」 「はさまれ、巻き込まれ」を貼る。</p>
<p>2-3-3 駆動ローラコンベヤ フレーム中央</p>  	➡	<p>まとめ表No. 1,3,4/危険源の同定1.4, 1.8</p>

1.1	押しつぶしの危険源					
1.2	せん断の危険源					
1.3	切傷又は切断の危険源					
1.4	巻き込みの危険源	キャリアローラ間 駆動部 ライン軸	搬送物や異物を除去しようとした時 異物を除去しようとした時 異物を除去しようとした時	作業者	有	手、指が回転物に巻き込まれ怪我をする 指が回転物に接触し怪我をする 手、指が回転物に接触し怪我をする

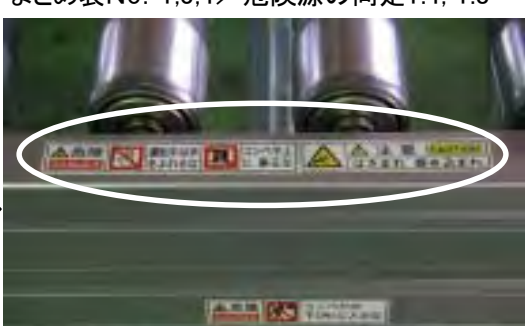
<p>フレーム上面に 危険シール「運転中は手を触れるな」 「コンベヤ上に乗るな」 注意シール「はさまれ、巻き込まれ」 を貼る。</p>

1.5	引き込み又は補足の危険源					
1.6	衝撃の危険源					
1.7	突き刺し又は突き通しの危険源					
1.8	こすれ又は擦りむきの危険源	コンベヤ本体	作業者が近道行動によるコンベヤ上、下を通過する時	作業者	有	転倒・落下による怪我
1.9	高圧流体の注入又は噴出の危険源					
2	電氣的危険源

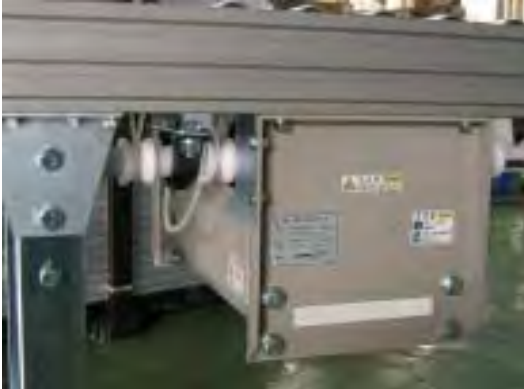
2-3-4 駆動ローラコンベア アース

まとめ表No. 5,6,8/危険源の同定2.2, 2.4, 13

2.1	充電部に人が接触(直接接触)					
2.2	不具合状態で充電部に人が接触(間接接触)	コンベヤ本体	漏電した本体に接触する	作業者	有	感電死
2.3	高電圧下の充電部に接近					
2.4	静電気現象	駆動丸ベルト	丸ベルト部のゴミを取り払おうとした時	作業者	有	帯電した部位に触れ電撃を受ける

12	工具回転速度の変動					
13	動力源の故障	駆動モータ	過積載搬送、モータ故障など	作業者	有	発熱、火災が発生する
14	制御回路の故障
