制御システム用 リスクアセスメント実施報告書

一般機械器具製造業 R社の事例

1 全体概要編

2-1 フォーミングマシン

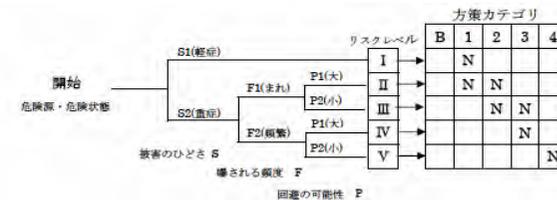
A圧延機台車リスクアセスメントの危険源No.10の非常停止(付加保護)手段による保護方策
リファレンス *3'
台車が急に起動して衝突する。

No.	危険源の同定 危険部/危険システム	リスクアセスメント				要求安全 カテゴリ	対応する 保護方策	関連規格	適切なリスク 低減判定	対応する安全対策	
		危険にさらされる可能性	被害の ひどさ S	危険にさらされる頻度 F	危険回避の可能性 P						総合査定 (危険性レベル)
1	非常停止回路を構成する部品接点の溶着または短絡により不意に起動する。	有	S2	F2	P2	V	4	セフティリレー採用 ハード二重出力による 非常停止回路	JIS B9960-1 JIS B9705-1	OK	安全設計による回避 ・セフティリレーにより故障時運転不可とする。 ・地絡検出漏電ブレーカによる回路遮断とする。
2	非常停止回路を構成する部品接点部の断線により不意に起動する。	有	S2	F2	P2	V	4				
3	非常停止回路地絡により回路短絡し非常停止しない。	有	S2	F2	P2	V	4	保護ヒューズ 接地検出装置(漏電ブレーカ)	JIS B9960-1 JIS B9705-1	OK	
4	回路の改造により、非常停止が停止しない。	有	S2	F1	P2	III	2	制御盤に警告銘板をはる。	JIS B9706-1	使用上の 情報記載

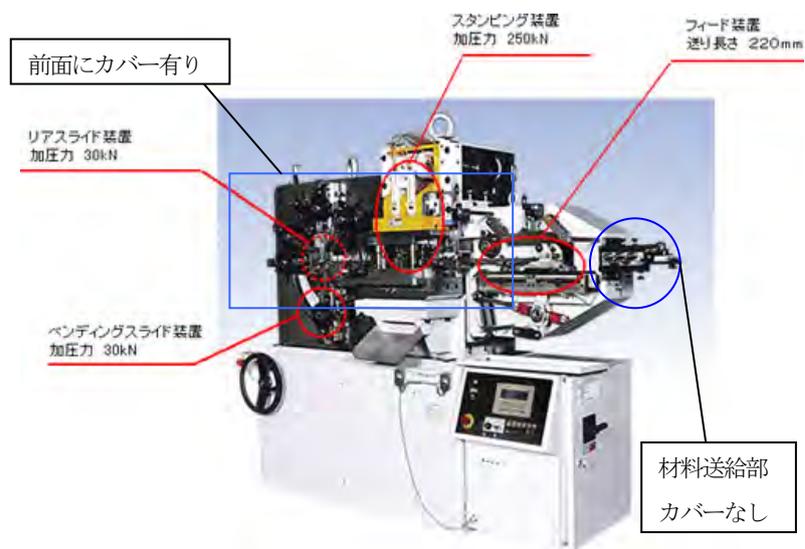
図1 フォーミングマシン

本機械は、板材・線材などを加工する機械で、スタンピング装置（プレス加工）を内蔵した装置であり、幅広く工業製品の製造現場で使用される。

製品名	フォーミングマシン
設計寿命	10年以上
構成部品の交換間隔	消耗品は3～5年
原動機出力(kW)	7.5kW
運転方式(モード)	自動・寸動・手動
加工能力	ベンディングスライド加圧:30kN スタンピング加圧:250kN
送りスピード又は回転数	45～260SPM
製品寸法(縦×横×高さ)	875×2000×1930
製品質量(kg)	2700kg
設置条件(温度、湿度)	温度0～40℃, 湿度20～80%(結露なきこと)

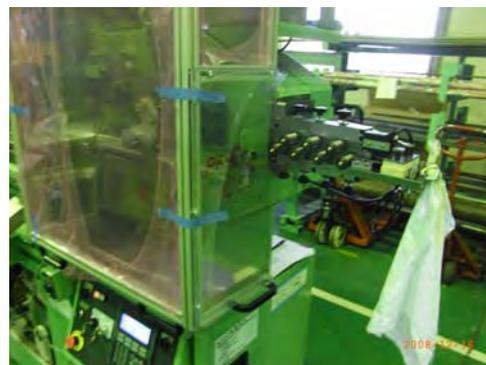
写真2. ストレートナー

材料挿入部の送り料度を向上するために材料の真直度を出すストレートナー(写真2参照)は、基本的に危険源で稼動部であるが、ここの同定が抜けていた。

R社では、ローラー部が動力により回転するものでないため危険源とは考えていなかったが、材料(コイル状に巻かれた板材)が正面から見て左に引っ張られる際に、材料とローラに巻き込みの危険が存在していたものである。

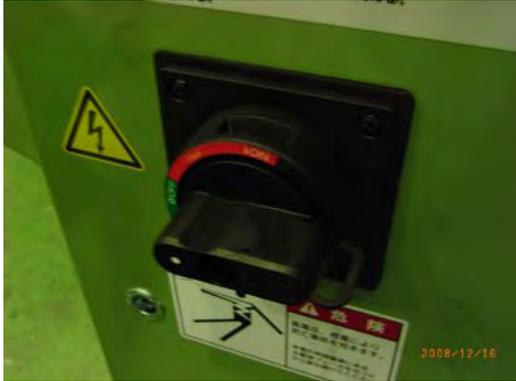
写真3. 主電源

主電源管理は、電源停止後にロックアウトできる鍵穴付きのレバーとなっている(写真3参照)。

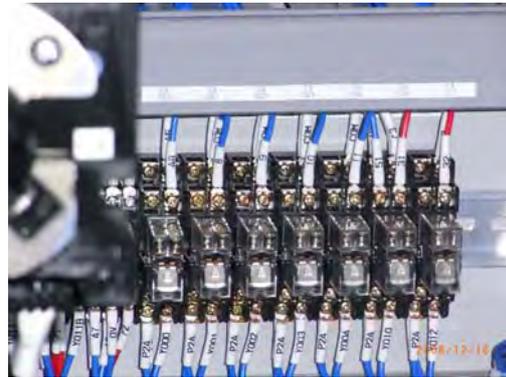
写真4. 端子部

制御盤の端子台部は、むき出しのため感電の可能性が残っている(写真4参照) 起動操作は、型あわせの低速運転機能などがあるために、JISの規格には適合していないが、設計思想として両手操作鈕を導入し、鈕間の距離は310mm以上離してある。
