- 7 . 食品機械製造企業 G 社における設計製造時のリスクアセスメント

FULLY AUTOMATIC SANDWICH PANCAKE MAKING MACHINE
(欧州向け：サンドイッチパンケーキマシン)

資料 1 設備概要図

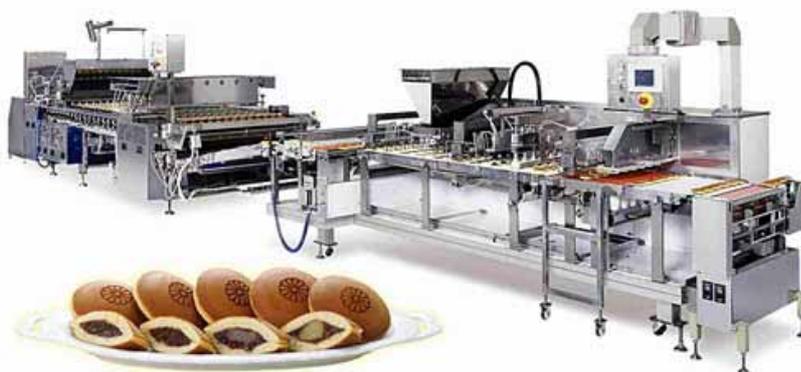
資料1「設備概要図」に示す通りであり、12列で毎時6,000個のサンドイッチパンケーキを焼成する設備である。

- ・長さ：9,990mm、幅：1,990mm、高さ：1,600mm
- ・電源：3相200V 14kW
- ・焼成熱源：ガス(180 ~ 200)
- ・焼成時間：85秒

設備概要図のうち、自動焼成機から反転・耳締め機まで(図中の9,990mmの範囲)が本事例のリスクアセスメントの実施範囲である。

当該機械は、生地を充填・焼成する焼成機と中味を充填しサンドする餡充填耳締め機により構成されているが、焼成機には運転モードの区別はない。餡充填耳締め機には、「自動モード/手動モード」がある。

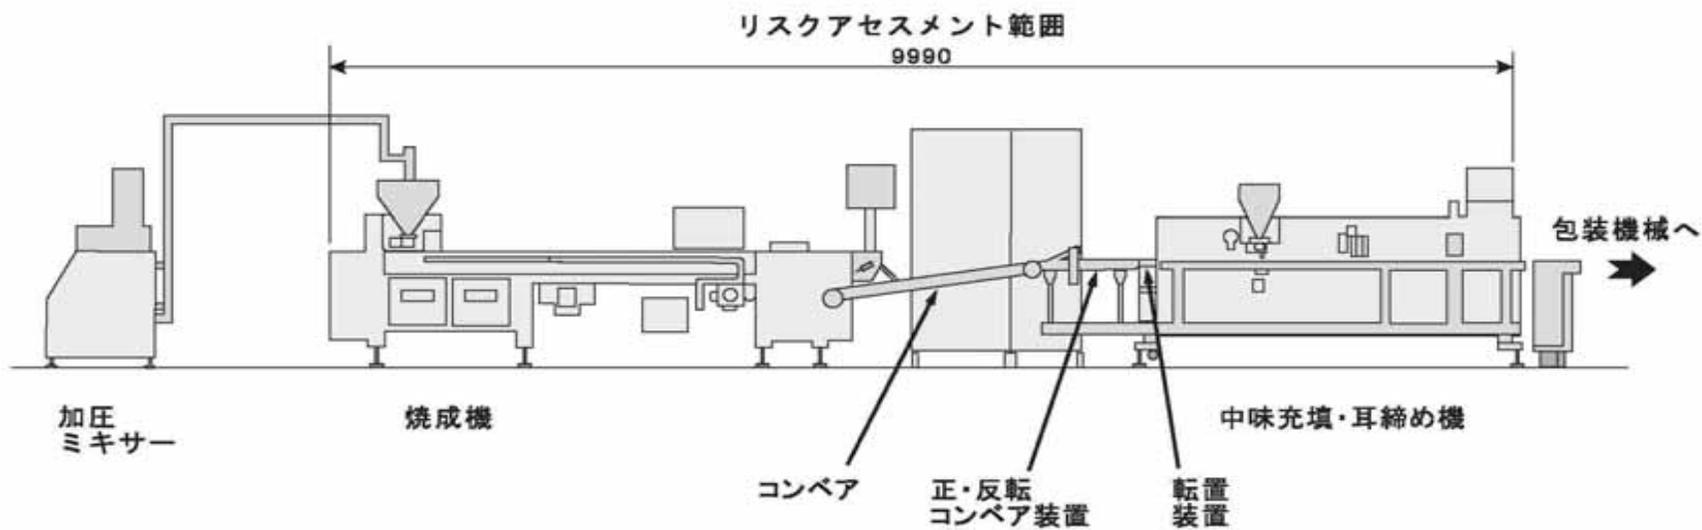
FULLY AUTOMATIC SANDWICH PANCAKE MAKING MACHINE
(欧州向け：サンドイッチパンケーキマシン)

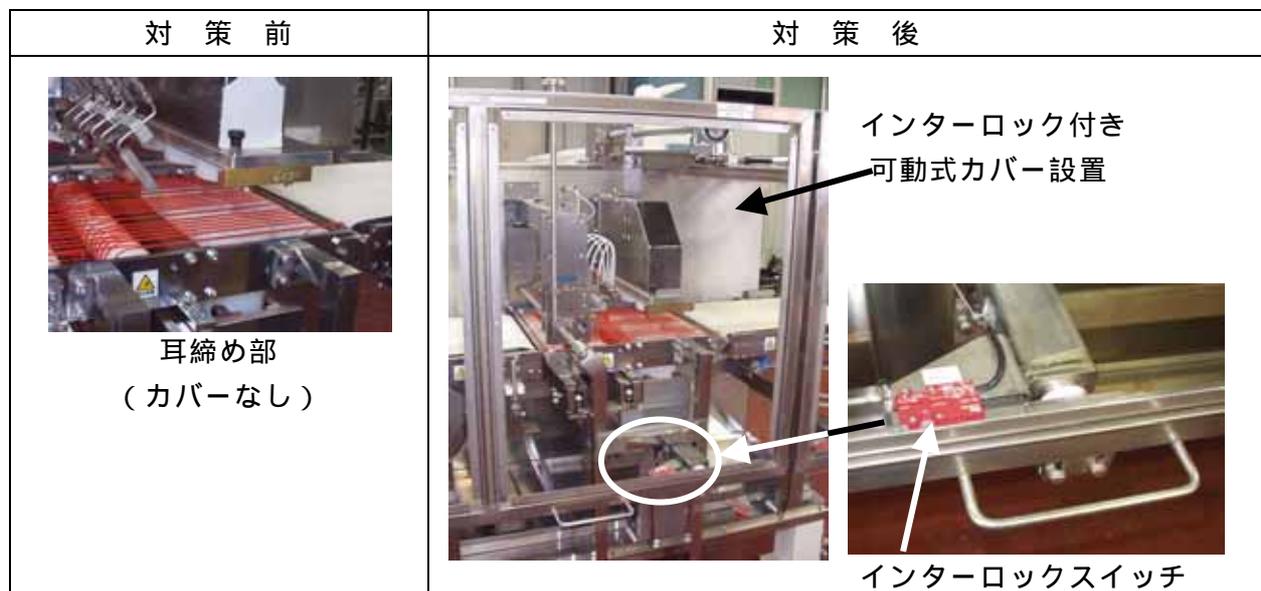
参考写真：

- ・オペレータが手動で調節ハンドルを回すことにより圧力を調整するとき、指が耳締めカップの上にあると上下カップの間に捕われ、潰されるであろう。
- ・オペレータが耳締めカップを掃除するとき、指が耳締めカップの上にあると、上下カップの間に捕われ、潰されるであろう。

- ・調整ハンドルの位置を、オペレータが調整中に危険区域に手を差し入れられないように、オペレータ側に移した（危険区域から離れた）。
- ・パドロックタイプの電源スイッチを制御パネルに使用した。

- ・運転および調整中に、オペレータが上側または下側カップに接触することを防ぐために、可動式カバー（高さ約1,400mm）を充填機及び耳締め機の前面に取付けた。可動式カバーは、開くと機械が直ちに停止するインターロック付きである。

- ・耳締めカップを清掃する前に必ず電源を遮断し、必ず電源スイッチにパドロック（南京錠）を施錠すること。

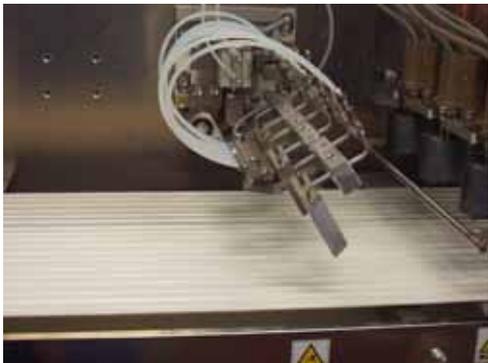
- ・オペレータが整列ストッパーを調整中に機械が動いたならば、指はストッパーと主コンベアの間にはさまれ、傷つくであろう。

<p data-bbox="327 1597 568 1675">整列ストッパー部 （カバーなし）</p> <p data-bbox="213 1805 619 1928">整列ストッパー調整ハンドル を可動式ガードの外から操作 できるように変更した</p>

- ・整列ストッパーの調節ハンドルをオペレータ側に移し（整列ストッパーから離れた）、オペレータが調整中に整列ストッパーに近接することを防いでいる。

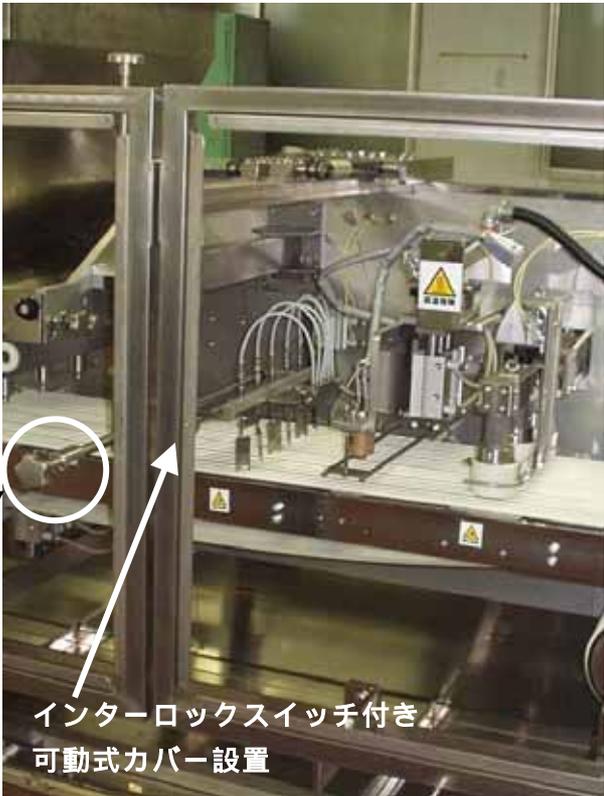
<p data-bbox="805 1906 1197 1984">インターロックスイッチ付き 可動式カバー設置</p>

- ・オペレータが整列ストッパーに接近することを防ぐために、餡充填機と耳締め機の前面に可動式カバーを設けた。可動式カバーは、開くと機械が直ちに停止するインターロック付きである。

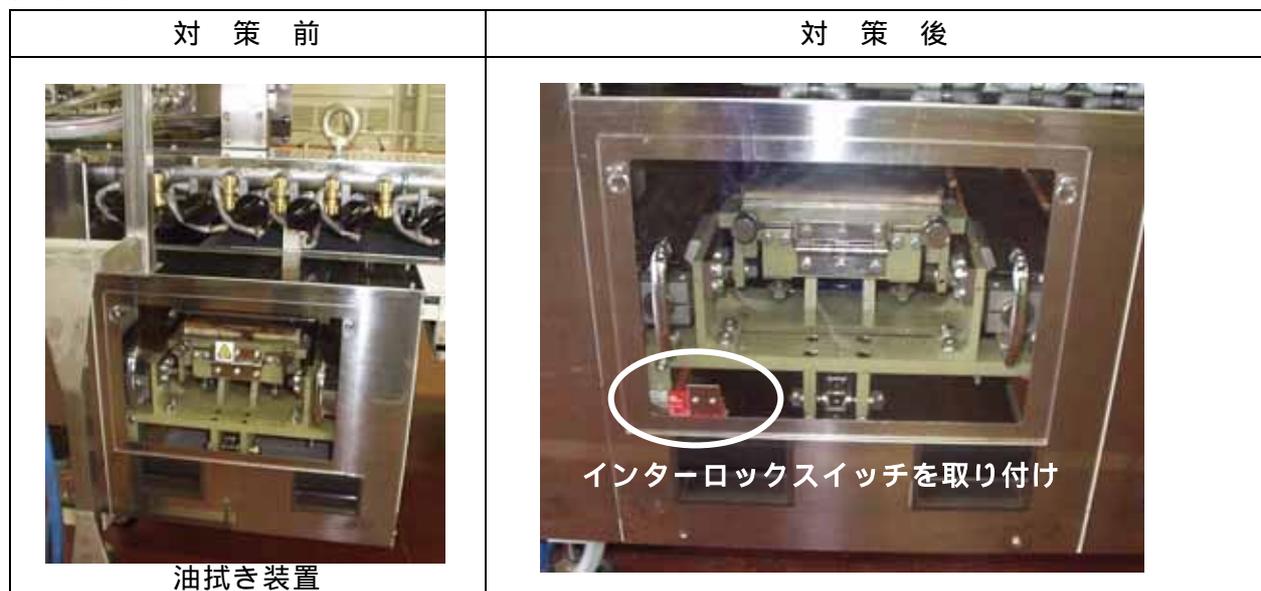
参考写真：

- ・布バフを交換する際、オペレータの指が油拭き駆動チェーンとスプロケットの間に引き込まれたら、潰されるであろう。
- ・オペレータが、布バフの汚れ具合を確認するために機械の前面にあるアクリル製カバーを機械を停止させることなく取り外すことは予見できる。もしそうであれば、オペレータの指は油拭き駆動チェーンの間に捕われ、潰されるであろう。
- ・油拭き駆動チェーンに給油中、またはテンション調整中に、オペレータや保守点検者の指が焼板駆動チェーンとスプロケットの間に引き込まれたら、潰されるであろう。

- ・パドロックタイプの電源スイッチを制御パネルに使用した。

- ・安全スイッチをオイルワイパー（油拭き装置）のアクリル製カバーに装備した。アクリル製カバーを開くとオイルワイパーが停止するインターロック付きである。

- ・オイルワイパー駆動チェーンへの給油前およびテンション調整前には必ず電源を遮断し、電源スイッチに南京錠を施錠すること。

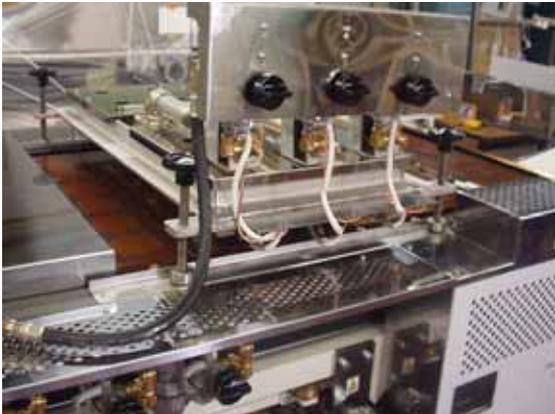
- ・オペレータが焼成機の火力調整のために上部バーナーに触るならば、オペレータは重度の火傷をするであろう。

<p data-bbox="328 1532 628 1608">シュバンクヒーター部 （カバーなし）</p>

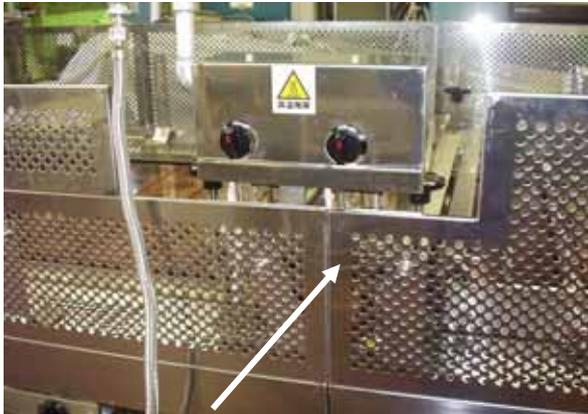
<p data-bbox="954 1532 1254 1563">熱対策固定カバー設置</p>

- ・オペレータが上部バーナーに接近することを防ぐために、固定カバー（高さ400mm）を焼成機の頂部に装備した。

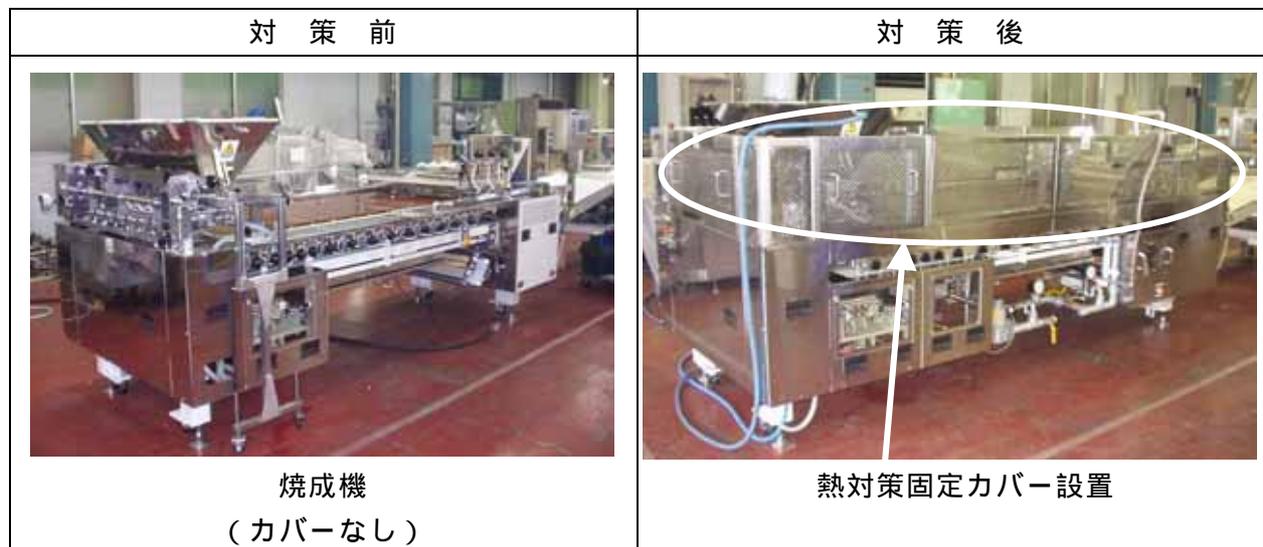
参考写真：

- ・オペレータが、焼成機の焼板（200）に触るのであれば、オペレータは重度の火傷をするであろう。

- ・オペレータが焼板及び上部筐体に接近することを防ぐために、固定カバー（高さ400mm）を焼成機の頂部に装備した。

- ・生産中は、必ず手袋を着用する。
- ・余分な生地が焼板に投入されたら、バフかパレットを使用して除去する。手で取り除かないこと。
