資料2 設備&人の面、評価表

設備名称：増打#3工程 作業名：メンテ・チップ交換作業

資料4 リスクアセスメント結果に基づく施策（人の面をカバーする物的改善施策）

資料5 主な改善内容（具体的事例）

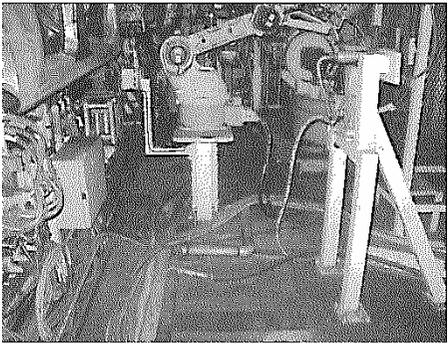
No	改善前	改善後
1 & 4	<p>床面にホース類や配管等がありつまずき、転倒の危険がある。</p>

No	リスク内容	危険度 レベル値	施 策	実施 部署		実施後 の リスク 評価	残存リスクに対する アクション
				自	他		
1	：4から3に移動するときホース類や配管等につまづき、転ぶ。	3	床面に台を作成。配管やホース類の上に設置して、凹凸を平らにした。			1	
2	：シャトル横断時、階段から転落する、つまづく。	3	二段の階段のため、一段あたりの高さが高かった（特に一段目）ので、一段増やして三段にして高さを抑えた。			1	
3	：スパッタカバー清掃時、転落する、ゴミが目に入る。	3	スパッタカバーは上昇端で停止するため、高い位置でカバー上の清掃をしなければならず、やりづらい。そこで、設備を定位置停止させた時、スパッタカバーを上昇させないように回路改修した。			1	
4	：#3から#4に移動するときホース類や配管等につまづき、転ぶ。	3	床面に台を作成。配管やホース類の上に設置して、凹凸を平らにした。			1

<p>床面に台を設置し平らにした事で、つまずき、転倒の危険をなくせた。</p>

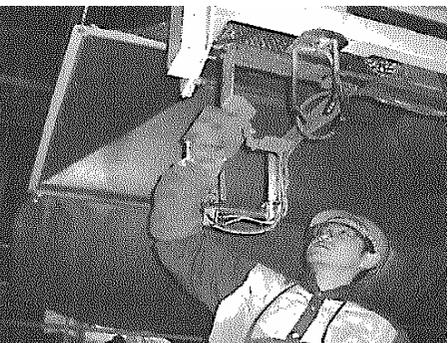
3	<p>スパッタカバーが上昇端にあるため、カバーの清掃時、不安定なボディの中に入らなければ届かず、転落の危険がある。 上を向いた作業で、ゴミが目に入る。 またボディ内で滑って転ぶ危険が大である。</p>

<p>カバーの清掃時には、スパッタカバーを上昇させないように、回路改修を実施。 作業者はボディ内に入らずに、安定した足場で（床面に立って）作業できるようになり、転倒の危険が無くなった。 顔より低い位置での作業となり、ゴミが目に入る可能性はほとんど無くなった。</p>
