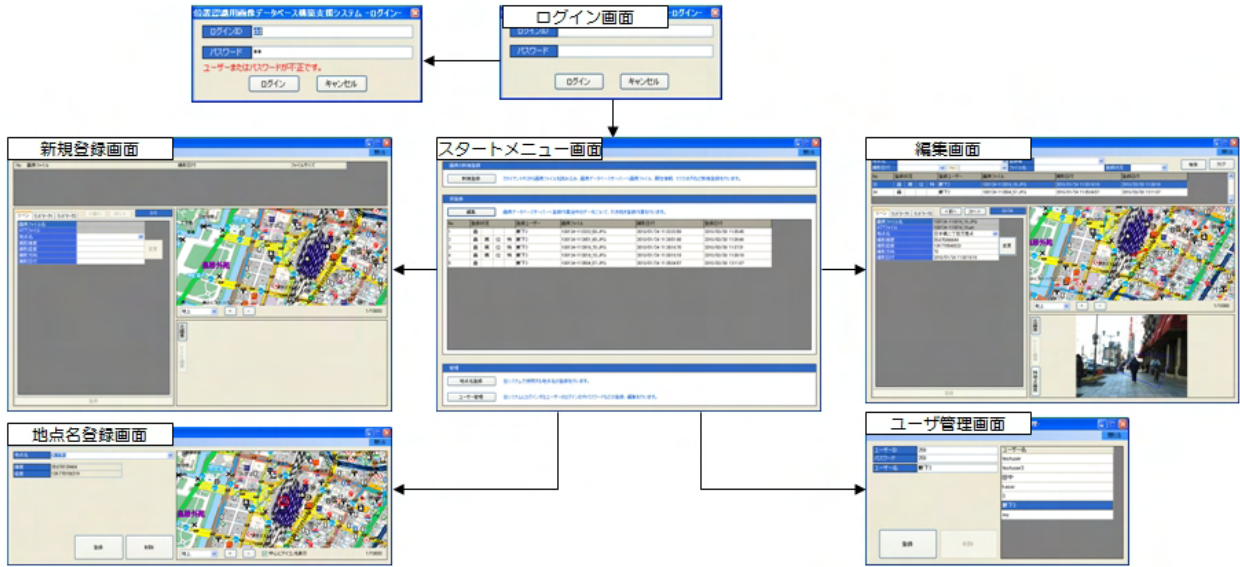
図 II.5-3 画像登録支援ツールの GUI の状態遷移

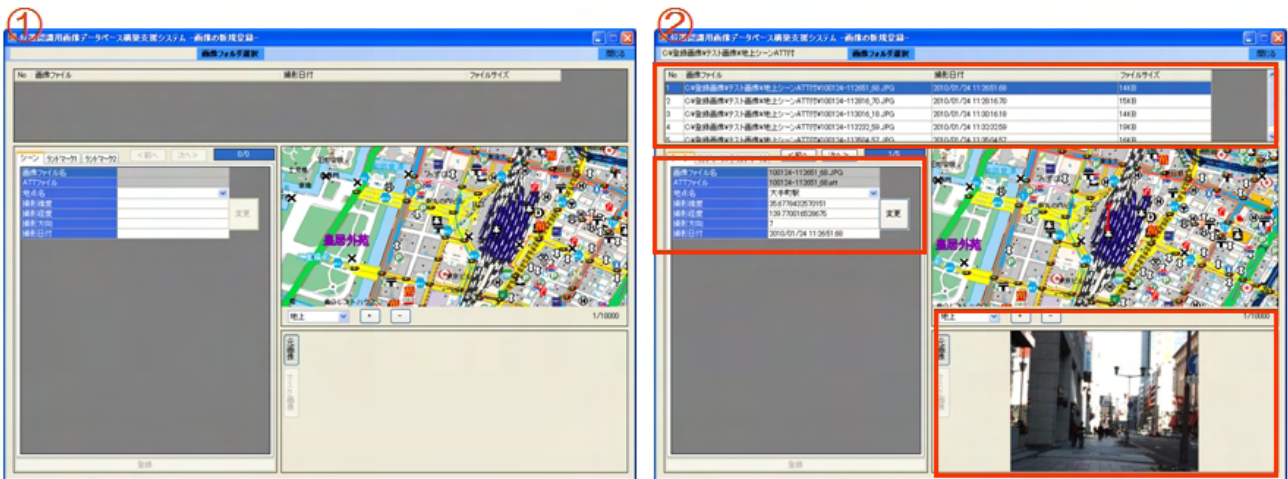
図 II.5-4 新規登録画面その 1

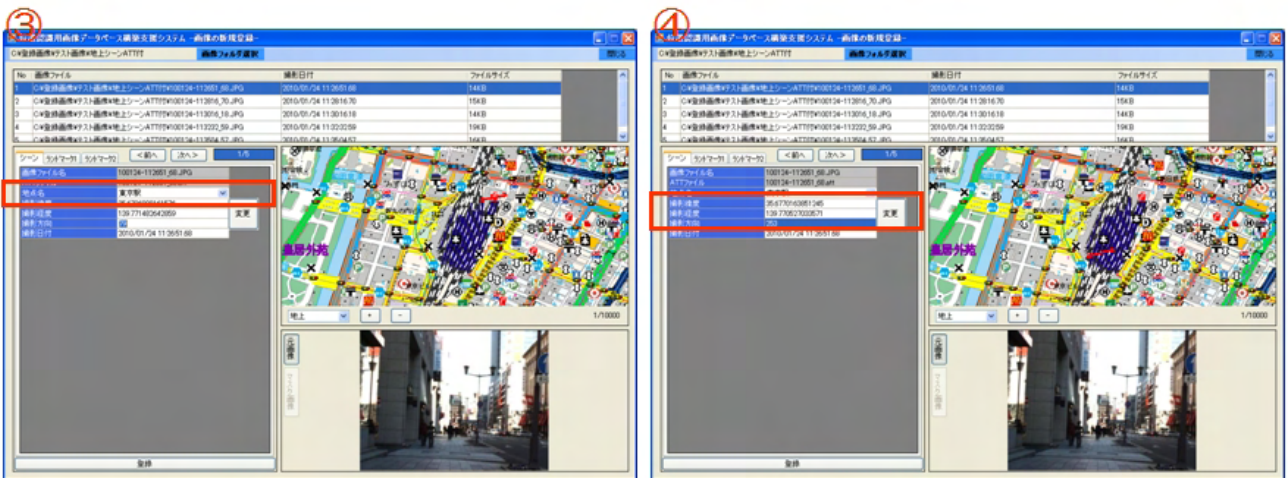
図 II.5-5 新規登録画面その 2

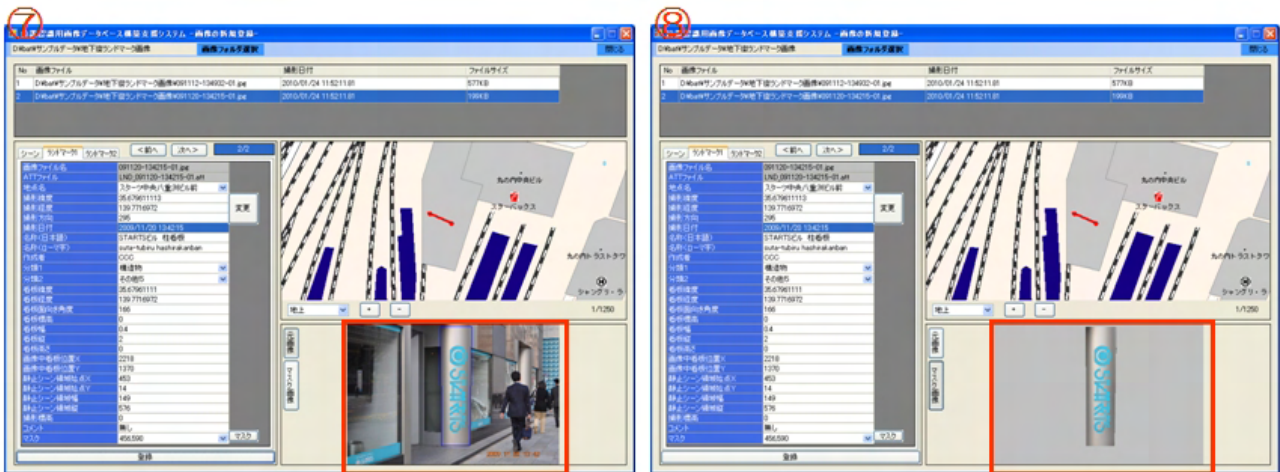
図 II.5-7 新規登録画面その 4

段目は、登録画像（左）とシーン画像認識のために抽出した特徴点画像を確認している様子（右）、3段目は、マスク画像の作成例（左）とランドマーク画像認識のために抽出した特徴点画像を確認している様子（右）を示している。
