第3講座 現場調査の実際と留意点

3.1 調査計画と事前調査

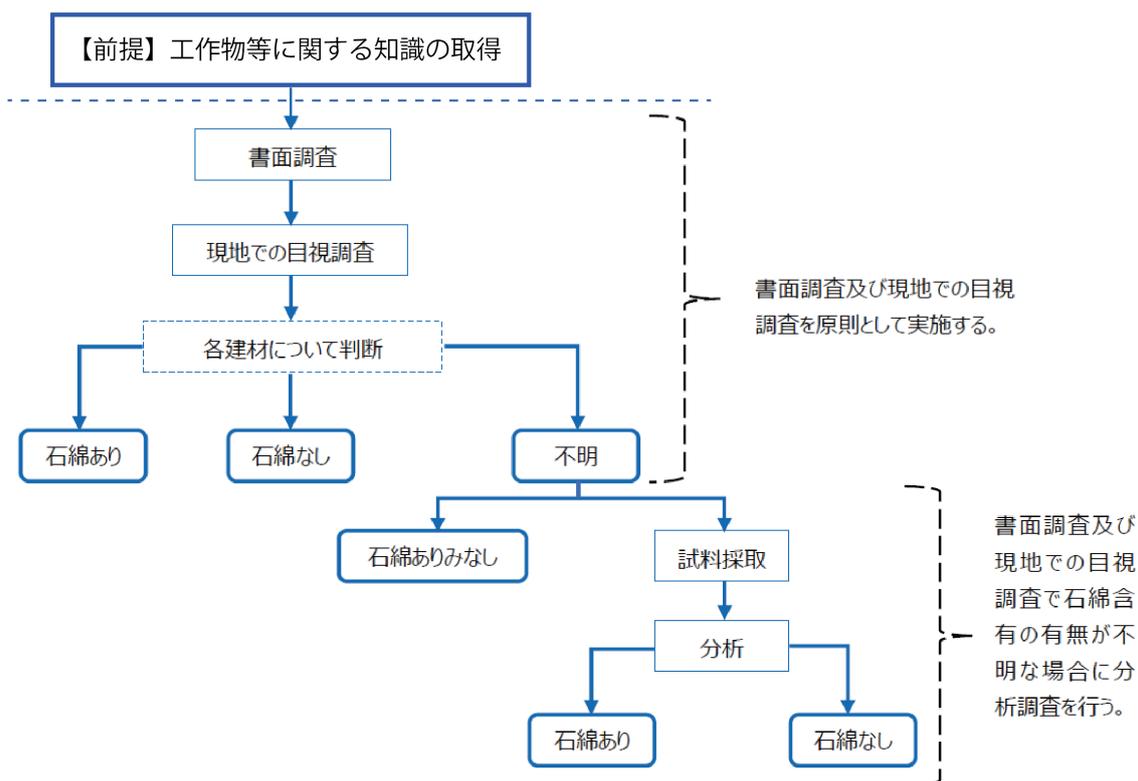
図 3.1 事前調査における目視調査の流れ

図 3.1 に事前調査の流れを示す。

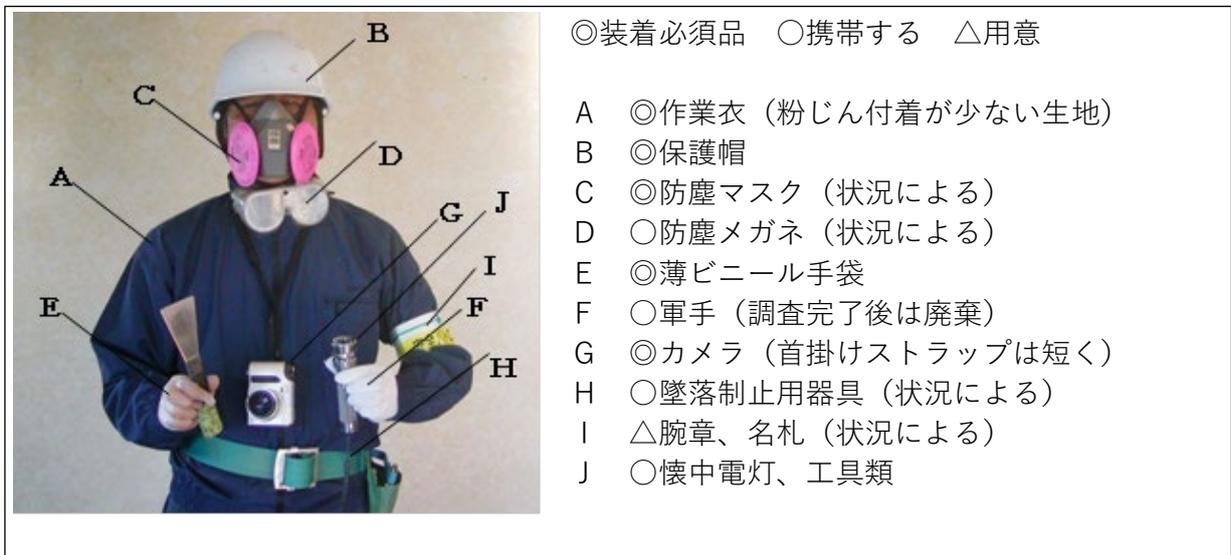
図 3.6 調査時の服装と装備の例

調査時の服装のポイントは、①調査作業中であることを第三者に伝えるという点と、②粉じんばく露からの自己防衛という点の2点である。第三者に伝える必要がある場面では、例えば「点検」、「調査」または「巡視」などと表示された腕章を装着することや、名札を首から掛けることなども考えられる。靴は運動靴などの歩きやすく、滑りにくいものが望ましい。また、安全性を要求される場面では、安全靴や墜落制止用器具を適宜使用する。

調査時の服装と装備の例を図 3.6 に示す。

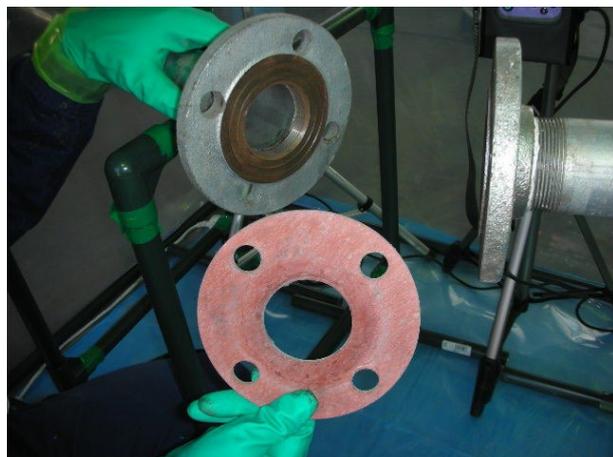
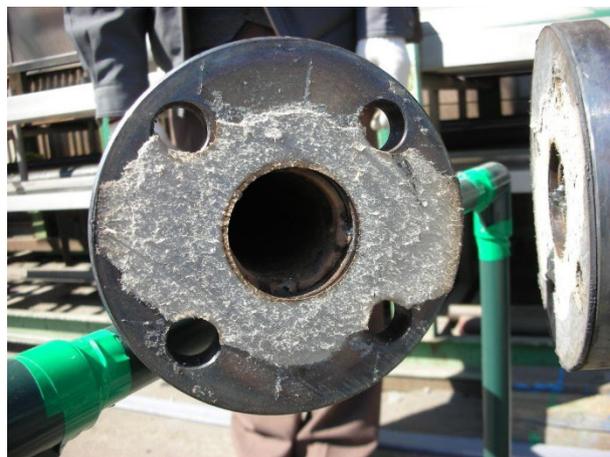
図 3.7 ガスケットの設置状況

- 5 ガasket・パッキンの目視調査時の特性として、フランジ等を開放してみないと、劣化状況や品番などを目視することが困難な場合がほとんどであり、また劣化が進んでいた場合、開けた際の粉じんの飛散・ばく露の危険もある。石綿が使われたシール材には、クリソタイルとクロシドライトが主に使われており、その含有率は50%程度から、多いものでは90%程度にもなるため、

劣化していないガスケット

劣化して固着しているガスケット

仮に開放して目視する際は、ばく露・飛散防止に留意することが求められる。石綿含有シール材は、通常の使用状態においては飛散しないレベル3資材とされているものの、長期間の使用により劣化してフランジ等に固着している場合、開放して取り外すことによって石綿が飛散する可能性が考えられる。

フランジ接合部を開放してみて、劣化が進んでおらずシール材を容易に取り外すことができる場合でも、接合面に表面剥離して付着する場合があるので、湿潤しながらの取り外しを原則とする。取り外したシール材は、破損しないよう十分気をつける。

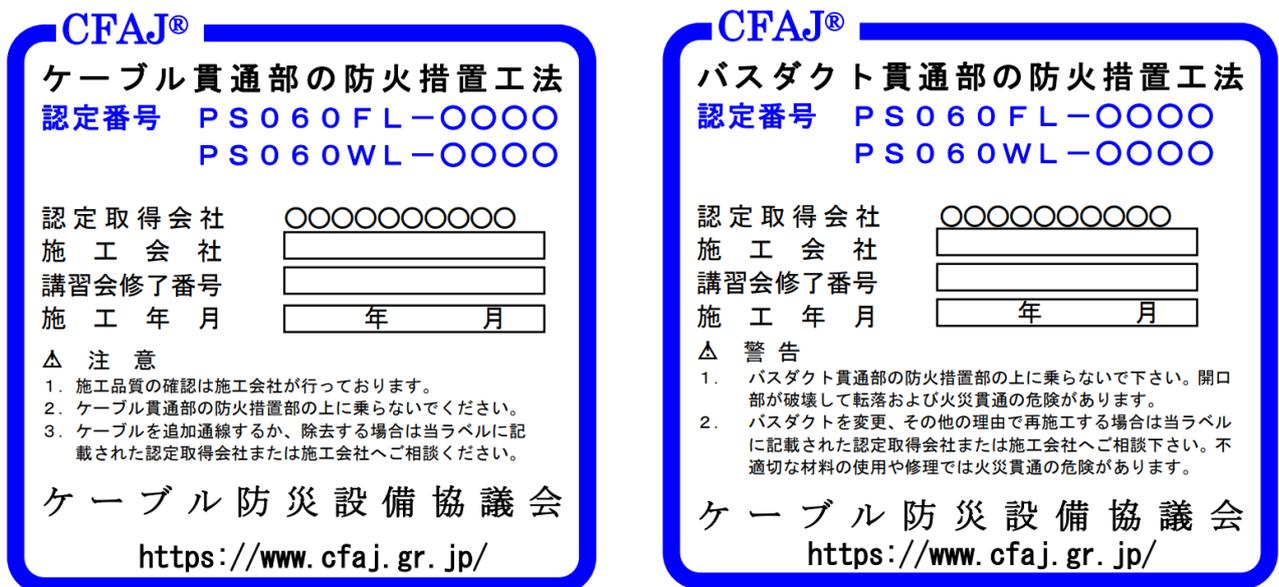
図3.8 工法表示ラベルの例

ケーブル貫通部の防火措置については、耐火性能を確認された工法の場合、施工場所近くに、「BCJ—防災—〇〇」と記載されたラベルや、ケーブル防災設備協議会が発行する「工法表示ラベル」（図3.8）などが、貼り付けられている場合がある。

「BCJ—防災—〇〇」と記載されたラベルには、工法名のほかに、評定を取得した会社名が記載されている。

20 「工法表示ラベル」には、大臣認定番号のほか、施工会社・施工年月・認定取得会社名が記載されている。

その工作物の設置と、ケーブルの施設・引き込み工事および開口部処理が同時期に行われている場合は、ラベルの時期と、石綿含有の可能性のある素材の製造時期を比較することで、含有の有無を判断できることがある。

時期の情報だけでは判断できない場合は、ラベルに記載された認定・評定取得企業に確認することで、判明する場合がある。

5 なお、ケーブルの再通線等のために改修（再施工）が行われた時は、「工法表示ラベル」の貼り直しが行われる場合がある。改修（再施工）にあたって、当該部分で使用されていた材料（耐火仕切板・耐熱シール材）が、部分的に残される場合もある。そのため、工法表示ラベルなどの施工年月が新しい場合であっても、石綿を含有する資材の一部が残っている可能性があることに注意する。

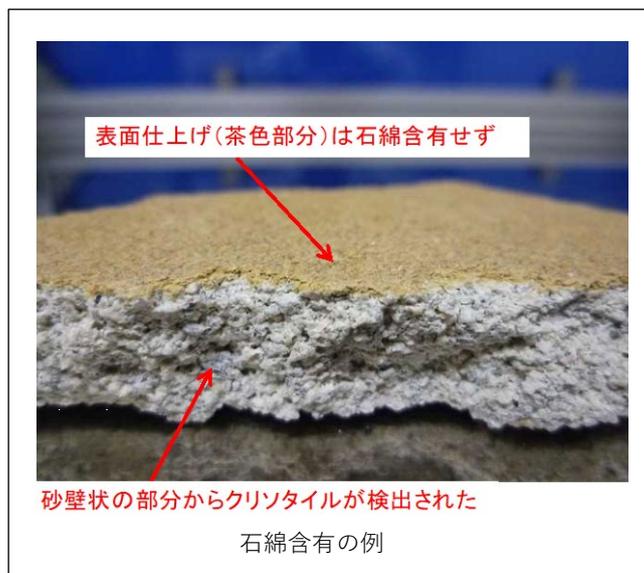
図 3.9 壁材の調査

- 30 壁材としては、石こうボード、けい酸カルシウム板第1種、フレキシブル板等多くの種類の石綿含有が疑われる建材が使用されている。通常は、壁紙や塗装で仕上げられている場合がほとんどで、複層の化粧板を使用している場合もあり、建材の種類の特定は見た目では困難だが、打診棒で叩く、針を刺す、削って切り口の色を見る等によって判断する。また、可能な限り使用範囲を特定する必要がある。

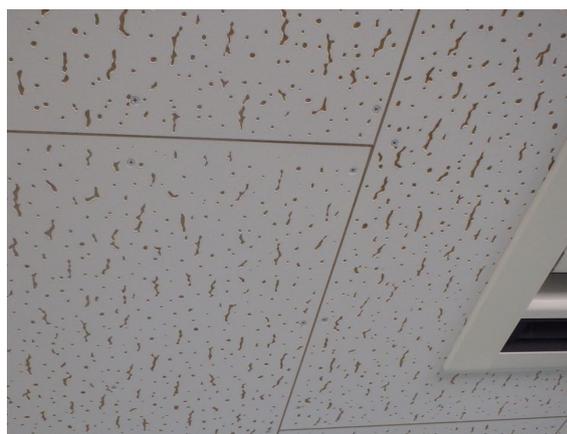
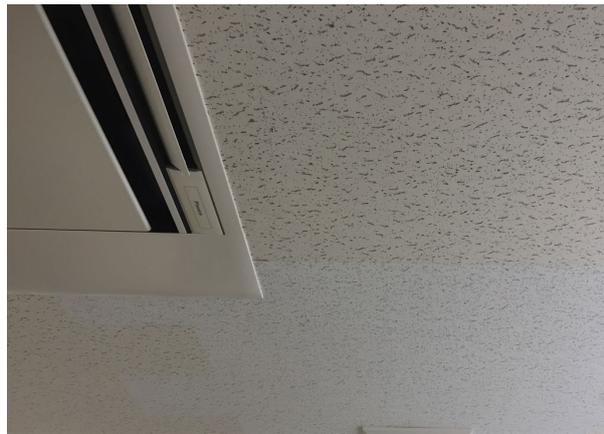
図 3.10 天井材の調査

写真左：化粧せっこうボード（通称として使用される商品名：ジプトーン）の施工例。軽天にビス止めしており、継ぎ目が見える。

写真右：ロックウール吸音天井板の捨て貼り工法の施工例。ビスはなく、継ぎ目が目立たない。この写真は、空調や照明器具の交換のために補修され、2つの製品が使用されている。

天井材は壁と比較すると、ロックウール吸音天井板や化粧せっこうボードのようにそのまま使用されることが多いが、表面が仕上げられている場合は、壁と同じように打診棒等によって使用されている材料を推定する。ロックウール吸音天井板の捨て貼り工法の場合は、捨て下貼りのせっこうボードも調査対象となる。

天井は空調機や照明器具の交換に伴い新たな材料と部分的に交換されている場合は、その両方を個別に調査対象とする。

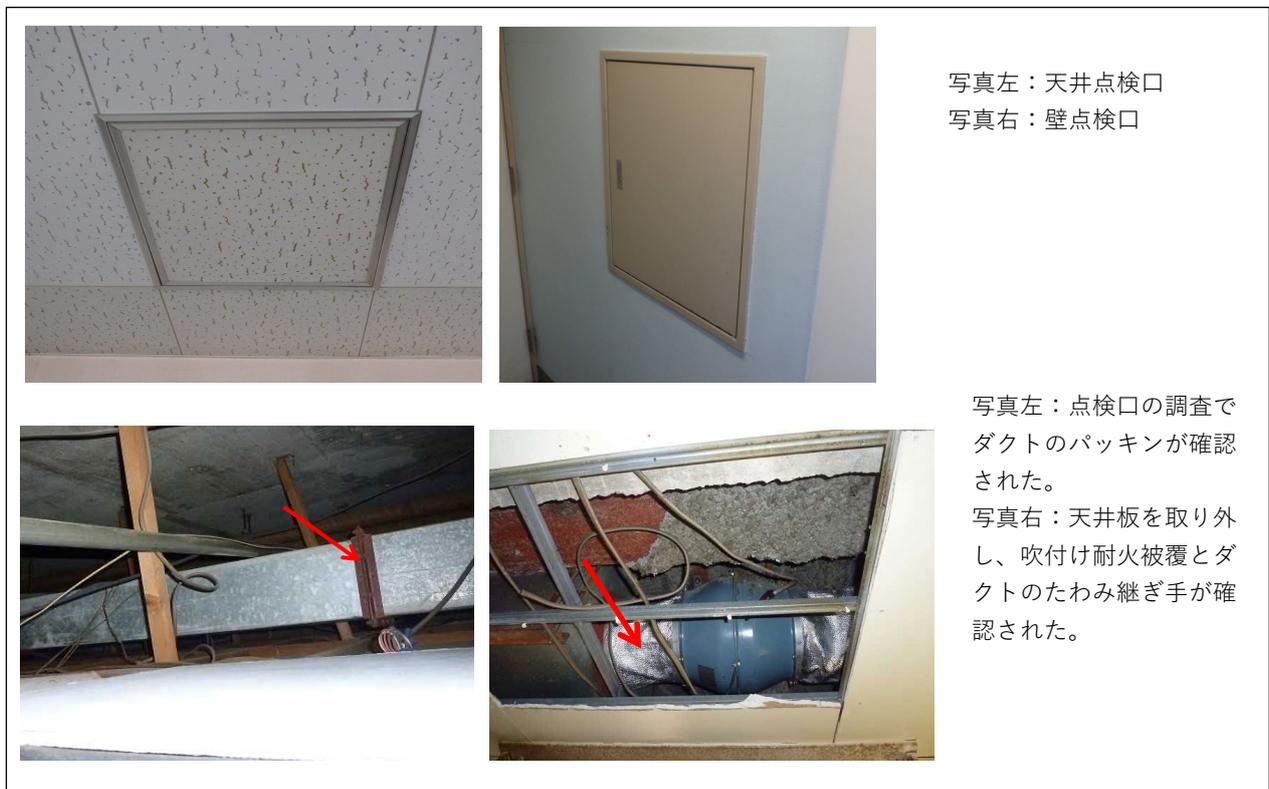
図 3.11 隠ぺい部の調査(1)

レベル1、2の石綿含有建材は鉄骨耐火被覆や断熱材等として隠ぺい部に多く存在し、これらの見落としは、工費と工期に重大な影響をおよぼすことがある。天井点検口等を利用して、天井裏を目視して調査を行う。点検口がない場合には、照明器具または天井板を取り外して確認する。

S造建築物の鉄骨耐火被覆、RC造とSRC造建築物の断熱材等として施工されている吹付け材料、屋根（最上階の天井裏）や外壁（中空部）に、断熱や結露防止を目的として施行されている吹付け材、パッキン、防火区画の取り合い部分の（準）耐火構造に使用される石綿含有建材がある。これらの建材は、改修工事等によって一部分が除去されていたり、他の材料が施工されていたり、

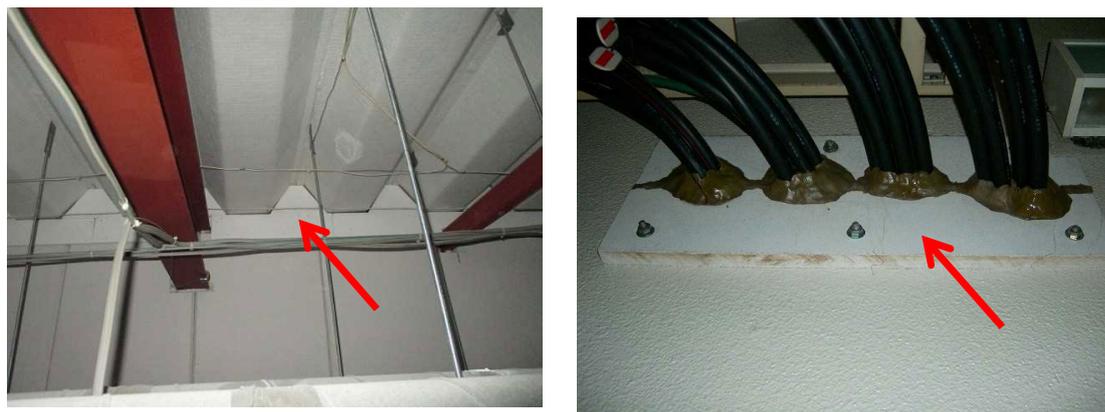
図 3.12 隠ぺい部の調査(2)

写真左：防火区画壁と屋根折板の取り付け部分の隙間ふさぎのけい酸カルシウム板第2種。
 写真右：防火区画のケーブル貫通部のけい酸カルシウム板第2種。

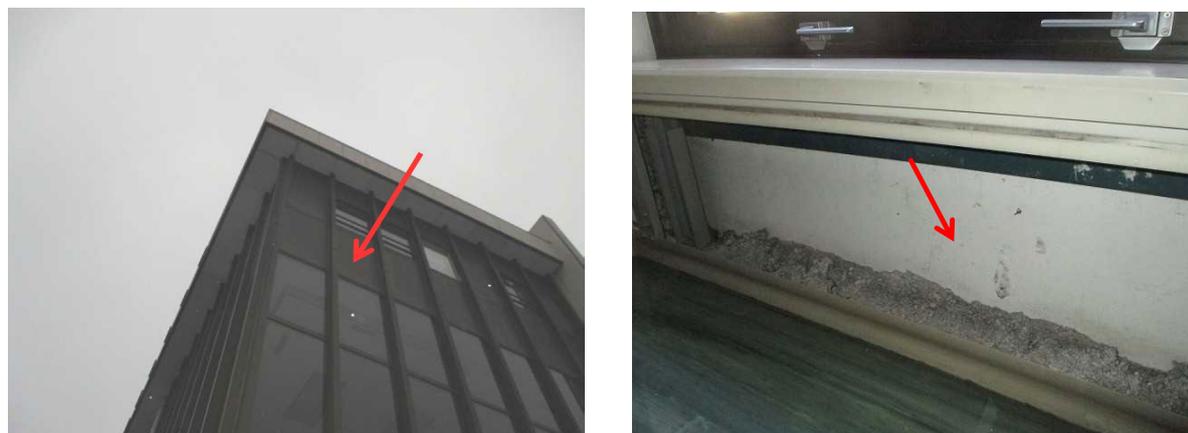
図 3.13 カーテンウォール

カーテンウォール（P.60）を使用している建築物は、上下階の防火区画の間を耐火構造とするために、カーテンウォールの裏面や上下階の間に吹付け石綿等が施工されていることがある。また、カーテンウォールを固定するボルト等が火災によって損傷し、脱落することを防止するために接合部にも吹付け材が使用されていることがある。カーテンウォールはペリカウンターを外して確認することができる。ペリカウンターが無く、壁の取り外しができない場合は、解体等工事開始後に確実に調査するように報告する。

写真左：アルミカーテンウォール
 写真右：板は、けい酸カルシウム板第1種2枚貼りと層間ふさぎ

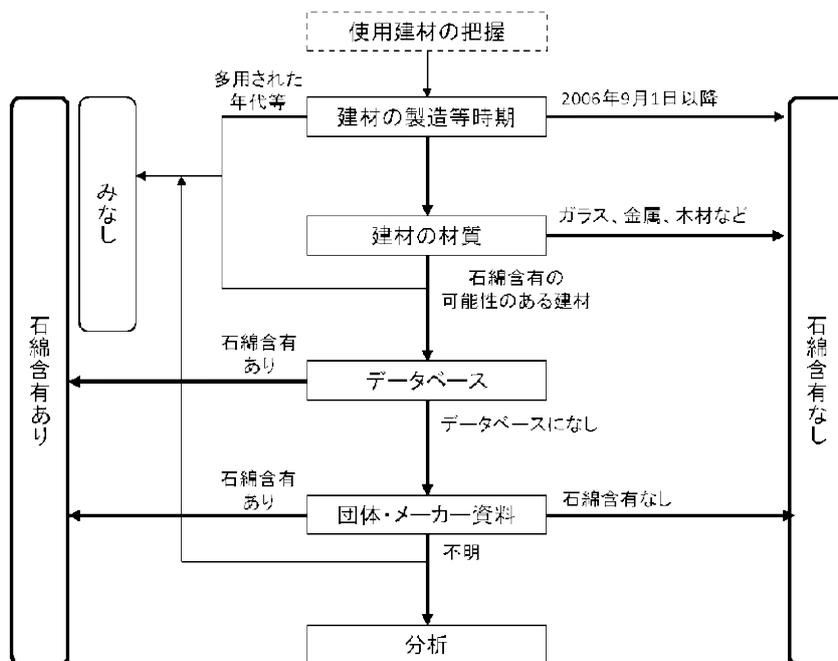
図 3.14 石綿含有有無の判断の流れ (参考例)

10 現地での目視調査で同一資材の範囲を判断し、それぞれの資材ごとに石綿含有の有無を決定する。含有の有無の決定の方法は、木、ガラス、石等の明らかに石綿を含有しない資材は石綿含有なしとし、それら以外について①含有ありとみなす、②裏面確認によって、得られた情報の照合や照会によって含有の有無を判断する方法、③採取し分析する方法、から適切な方法を選択する。

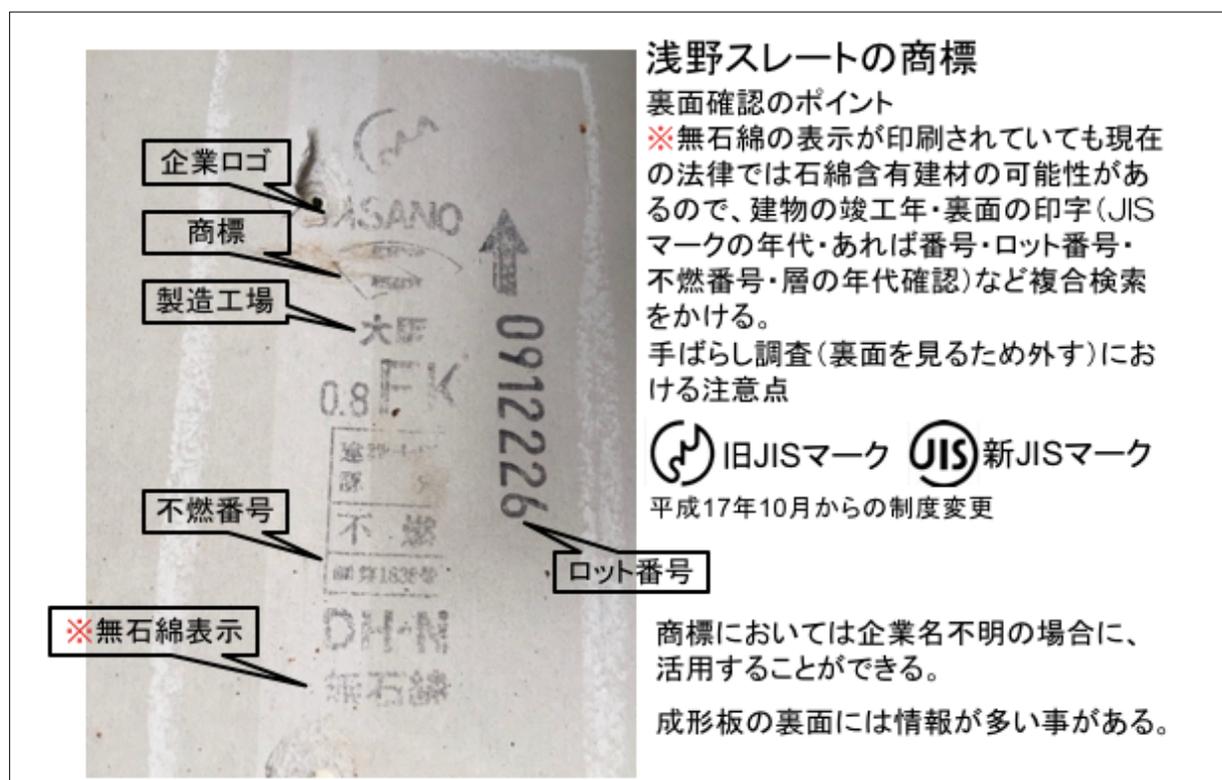
5 図 3.15 けい酸カルシウム板第1種の裏面

15 工場で生産された成形板は、裏面等書かれている情報(メーカー名、不燃認定番号、JIS番号、ロット番号、商品名、製造工場名、aマーク等)を確認し、石綿の有無に関する情報を読み取り、それらの情報をメーカー等に問い合わせることで石綿含有の有無の判定ができる場合がある。読み取った情報をもとに、「建材データベース」に照合して記載されていた場合には「あり」の判定を行い、記載されていない場合には団体やメーカー情報と照合し、石綿「あり」、「なし」の判断を行う。

- ① 同一資材と考えられる範囲で3箇所以上確認する。
- ② メーカー名、不燃認定番号、JIS番号、ロット番号、商品名、製造工場名、aマーク等の印字を記録する（写真を撮る）
- ③ 上記の情報を「建材データベース」で検索し、記載があれば石綿含有ありとするか、分析によって石綿含有の有無を判定する。
- 25 ④ 「建材データベース」に記載がないときは、メーカーまたは業界団体の公開している情報と照合し、石綿を含有していないことが確認できた場合は、石綿含有なしとする。又は、メーカーに問い合わせ、石綿を含有していないことが証明書等で確認できた場合は、石綿含有なしとする。

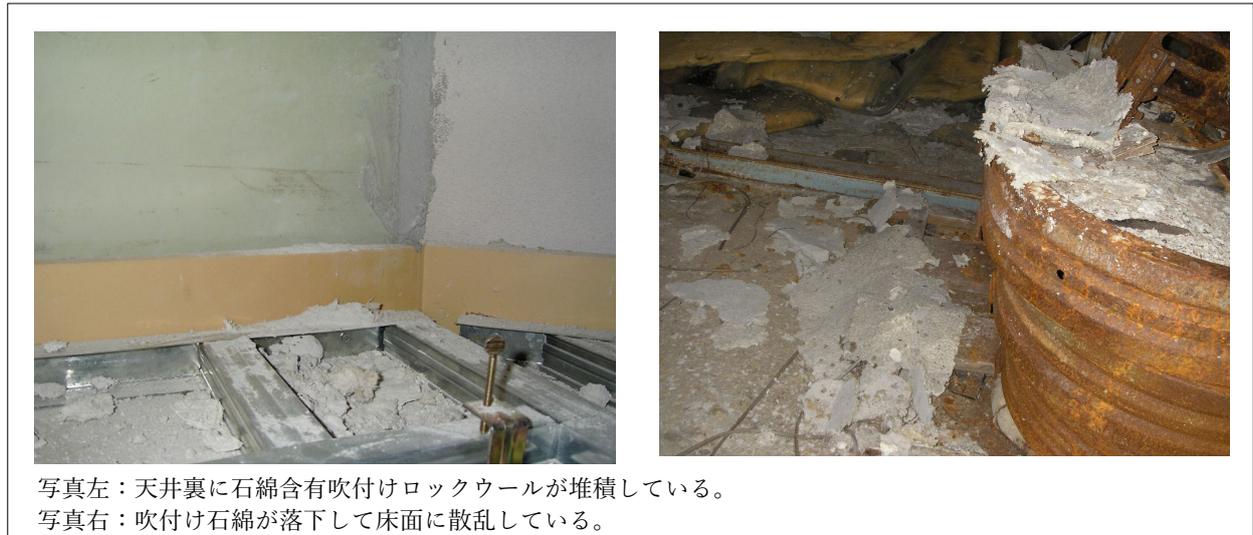
図 3.16 事前調査で把握すべき吹付け石綿等の劣化状況

解体・改修工事の事前調査においては、吹付け石綿等の劣化状況の把握は法的な要求事項ではないが、その後の工程での作業者の石綿粉じんばく露防止のために劣化状況を記録し、伝達することが望ましい場合がある。図 3.16 の写真左は、事前調査で確認された天井裏の写真である。工事の過程で不用意に天井板を撤去すると石綿が飛散する。写真右は、床面に吹付け石綿が散乱しており、入室の際には呼吸用保護具が必要である。このような状況が確認された場合には、報告書に記載し、対策を促す必要がある。
