第3講座 現場調査の実際と留意点

第3講座では、①解体・改修工事の現場での目視調査の実務、②石綿含有の分析について講義する。2020年の法改正によって工作物石綿事前調査者等が行うこととされている「除去の完了の
5 確認」の方法についても解説する。

3.1 調査計画と事前調査

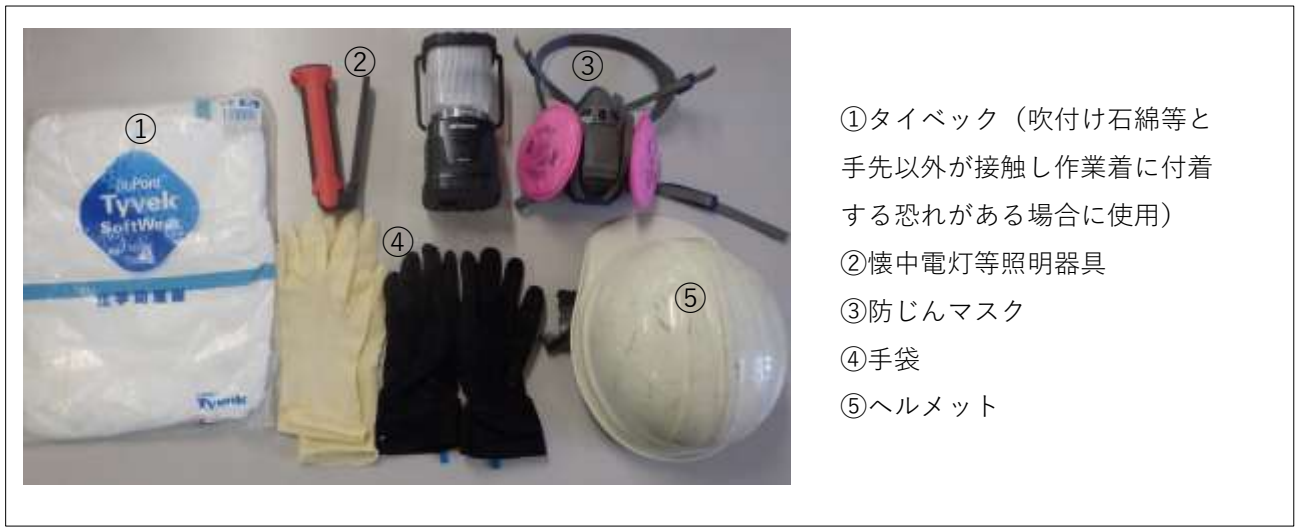
図 3.2 調査の用品、道具の例(1)

- ①タイベック（吹付け石綿等と手先以外が接触し作業着に付着する恐れがある場合に使用）
- ②懐中電灯等照明器具
- ③防じんマスク
- ④手袋
- ⑤ヘルメット

防じんマスクを着用して作業を行わなければならない（図3.2の③）。切断等による採取がない調査の場合には、粒子捕集効率95%以上（RL2又はRS2）のフィルター取替え式防じんマスクでも可能だが、RL3又はRS3と比較して価格に大きな違いはなく、両者を使い分けるのは、合理的ではない。通常は、RL3又はRS3のフィルター取替え式防じんマスクを使用することが多い。立会者がいる場合には、取替え式防じんマスク又は使い捨て防じんマスクを着用してもらう必要がある。（表3.1の（イ））

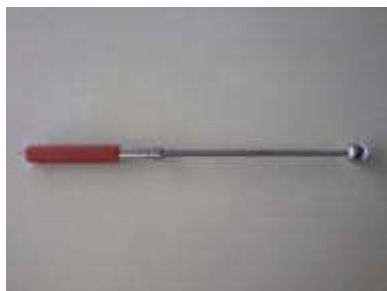
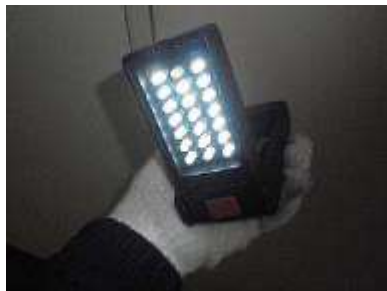
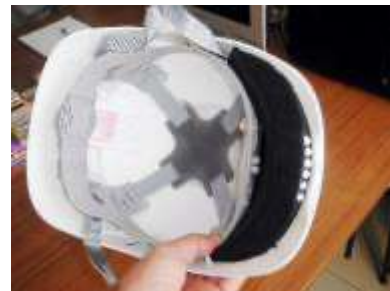
図 3.5 調査の用品、道具の例(4)

打診棒(異種材料や空洞、充填 照明 (据置や壁掛けができる LED 照明(両手がフリー)や、保護帽
などがわかるが経験を要する) のつば内に取り付けるタイプなど)

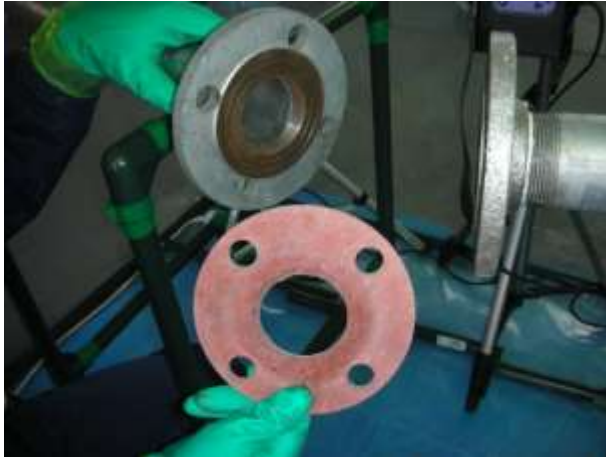
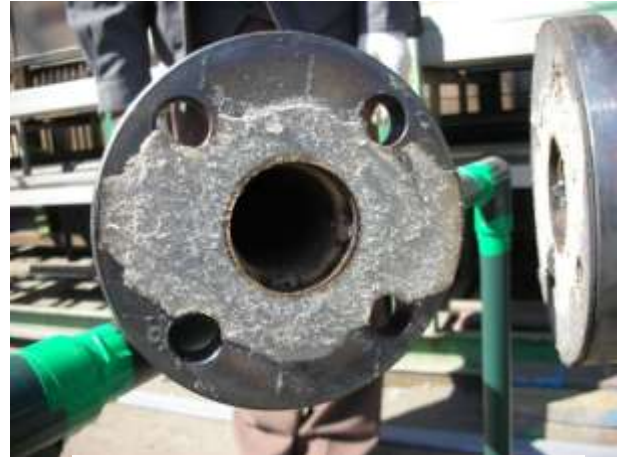
図3.7 ガスケットの設置状況

5 ガasket・パッキンの目視調査時の特性として、フランジ等を開放してみないと、劣化状況や品番などを目視することが困難な場合がほとんどであり、また劣化が進んでいた場合、開けた際の粉じんの飛散・ばく露の危険もある。石綿が使われたシール材には、クリソタイルとクロシドライトが主に使われており、その含有率は50%程度から、多いものでは90%程度にもなるため、開ける前の時点で、状況を見て判断することが重要となる（図3.7）。

劣化していないガスケット

劣化して固着しているガスケット

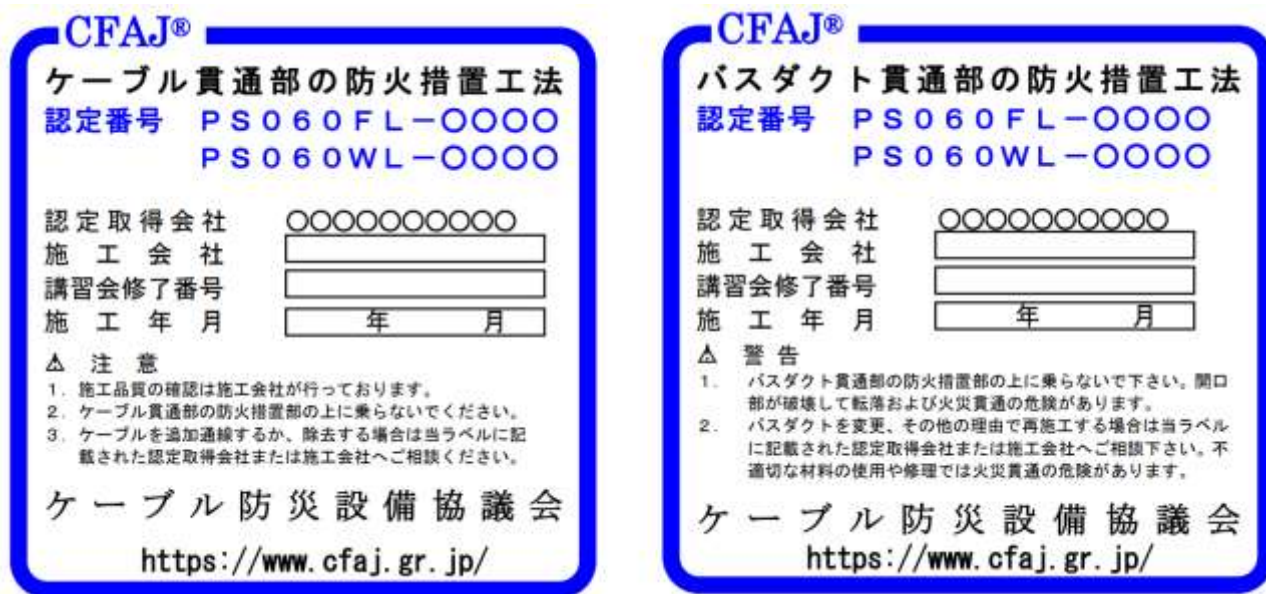
図3.8 工法表示ラベルの例

ケーブル貫通部の防火措置については、耐火性能を確認された工法の場合、施工場所近くに、「BCJ—防災—〇〇」と記載されたラベルや、ケーブル防災設備協議会が発行する「工法表示ラベル」（図3.8）などが、貼り付けられている場合がある。

「BCJ—防災—〇〇」と記載されたラベルには、工法名のほかに、評定を取得した会社名が記載されている。

20 「工法表示ラベル」には、大臣認定番号のほか、施工会社・施工年月・認定取得会社名が記載されている。

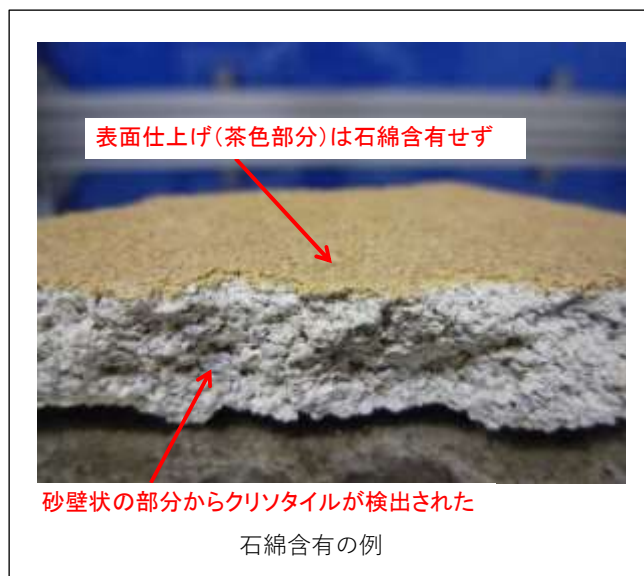
図 3.9 壁材の調査

- 30 壁材としては、石こうボード、けい酸カルシウム板第1種、フレキシブル板等多くの種類の石綿含有が疑われる建材が使用されている。通常は、壁紙や塗装で仕上げられている場合がほとんどで、複層の化粧板を使用している場合もあり、建材の種類の特定は見た目では困難だが、打診棒で叩く、針を刺す、削って切り口の色を見る等によって判断する。また、可能な限り使用範囲を特定する必要がある。

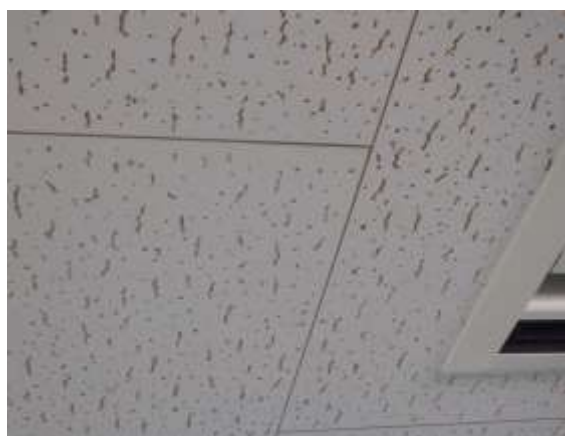
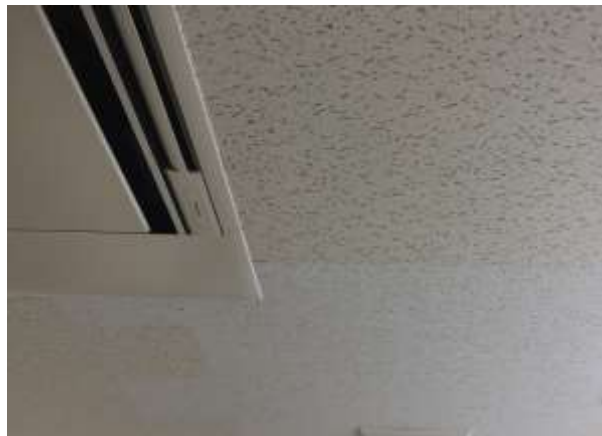
図 3.10 天井材の調査

写真左：化粧せっこうボード（通称として使用される商品名：ジプトーン）の施工例。軽天にビス止めしており、継ぎ目が見える。

写真右：ロックウール吸音天井板の捨て貼り工法の施工例。ビスはなく、継ぎ目が目立たない。この写真は、空調や照明器具の交換のために補修され、2つの製品が使用されている。

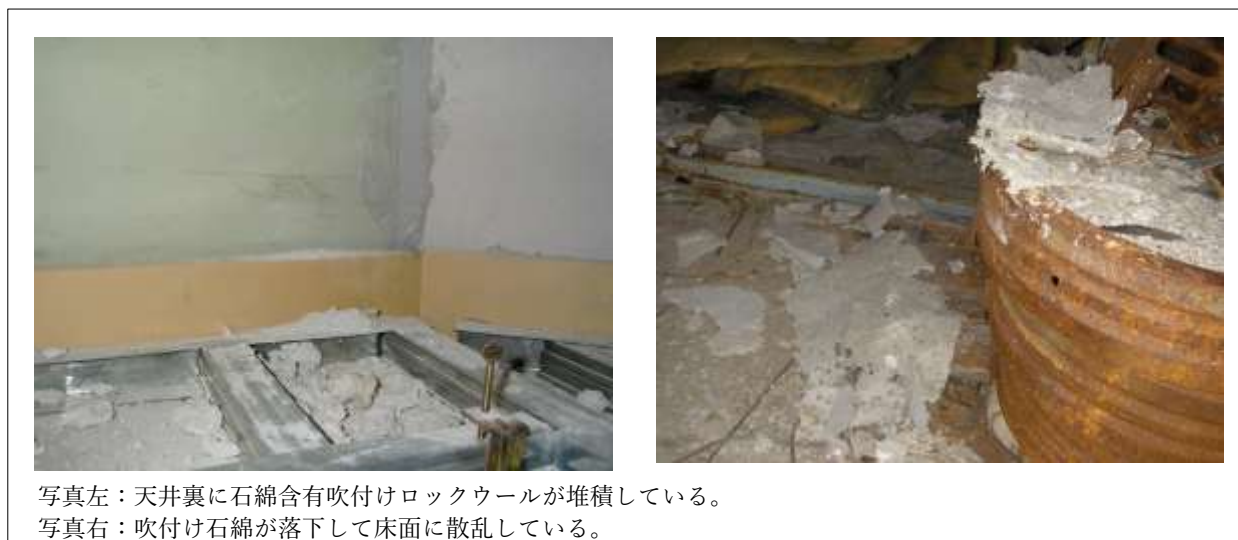
図 3.16 事前調査で把握すべき吹付け石綿等の劣化状況

- 解体・改修工事の事前調査においては、吹付け石綿等の劣化状況の把握は法的な要求事項ではないが、その後の工程での作業者の石綿粉じんばく露防止のために劣化状況を記録し、伝達することが望ましい場合がある。図 3.16 の写真左は、事前調査で確認された天井裏の写真である。工事の過程で不用意に天井板を撤去すると石綿が飛散する。写真右は、床面に吹付け石綿が散乱しており、入室の際には呼吸用保護具が必要である。このような状況が確認された場合には、報告書に記載し、対策を促す必要がある。
